SCHADENSBEWERTUNG

Vorhaben: „Volksbank Arena“ in Halle
Objekt – Sporthallen und Nebengebäude, Gimritzer Damm 1
06120 Halle / Saale

Inhalt: Bestandsaufnahme, Schadensfeststellung nach
Flutereignis Juni 2013
Sporthallen an der „Volksbank Arena“, Gimritzer Damm 1
06120 Halle / Saale

Datum: 10.03.2014
Das Dokument besteht aus 31 Seiten und 14 Anlagen

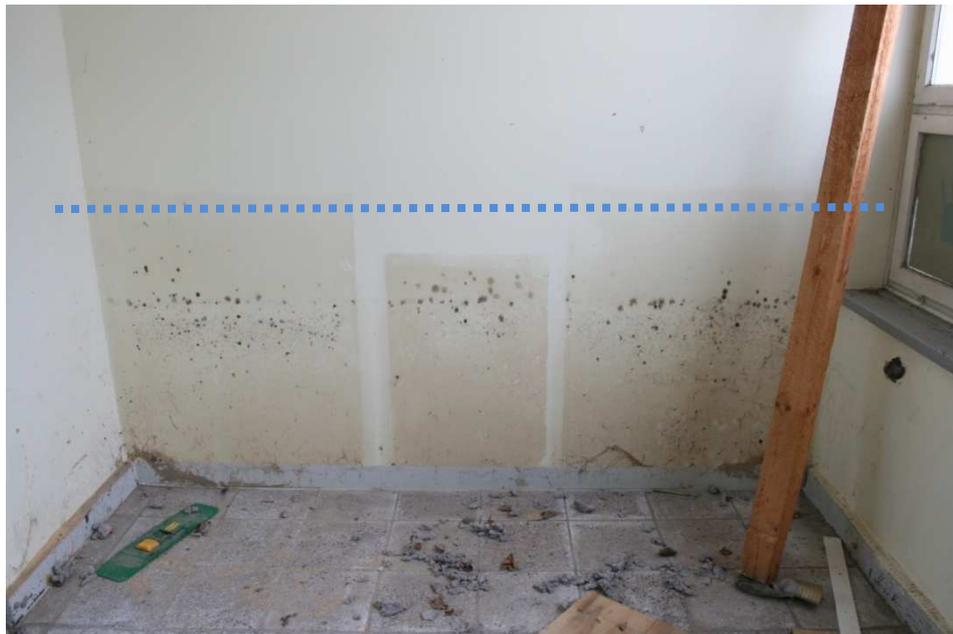
Vorraum Sporthalle

Zum Zeitpunkt des Hochwasserereignisses im Juni 2013 hat sich der höchste Wasserstand bei ca. 1,50 m über vorhandenem Gelände befunden.

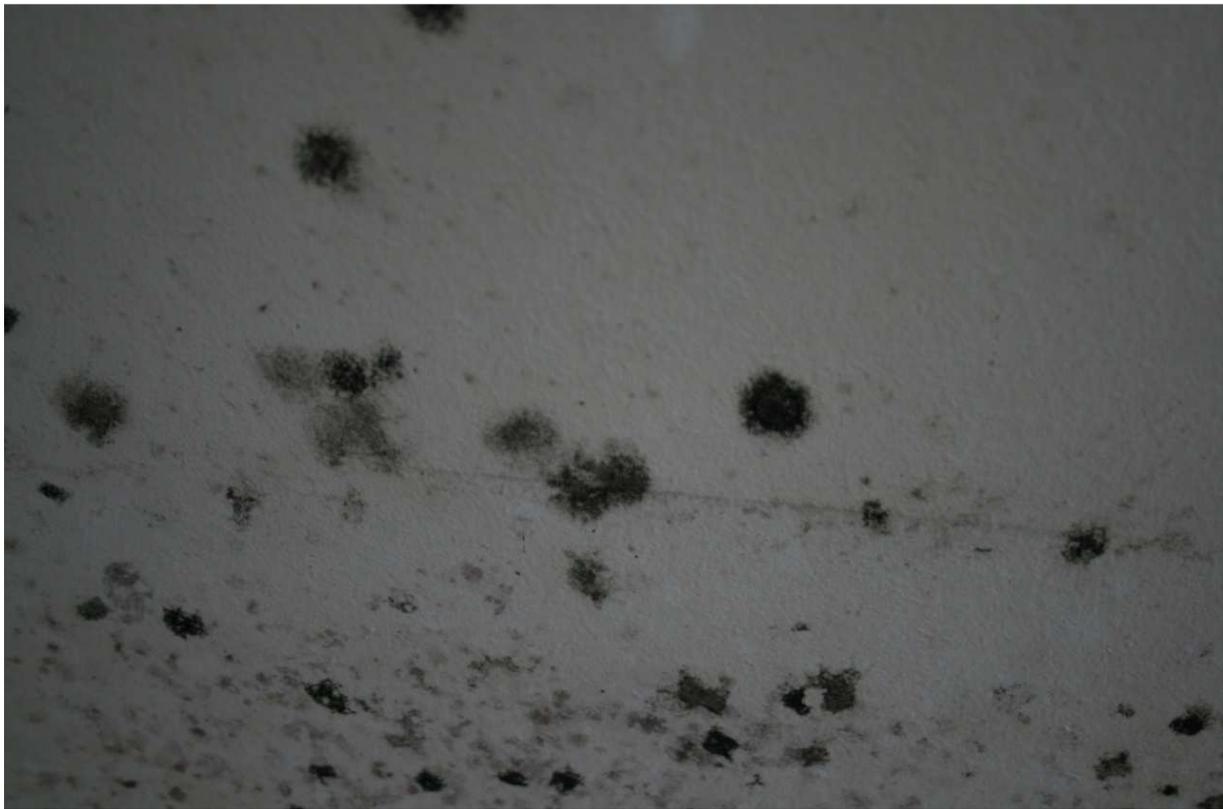
Deckenbereich Toilettenanlage Sporthalle (beispielhaft)

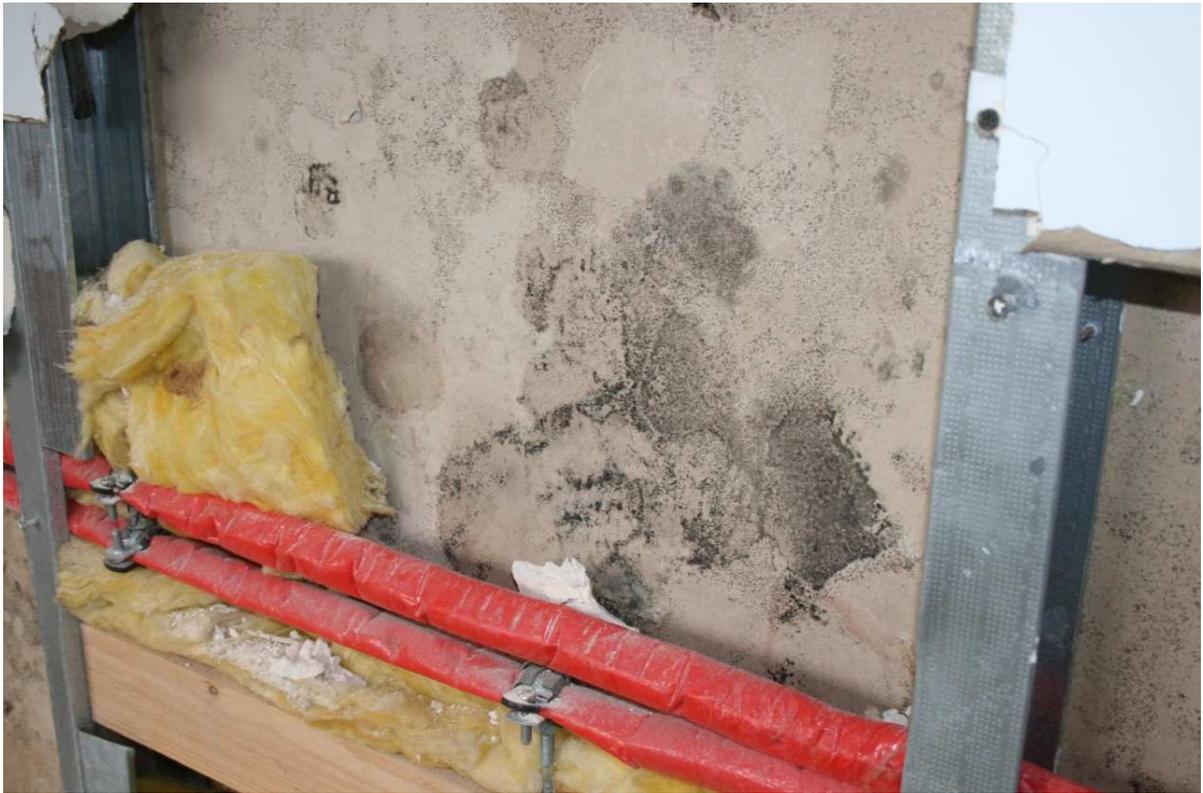
Bereich Vorwandinstallation im Sanitärbereich

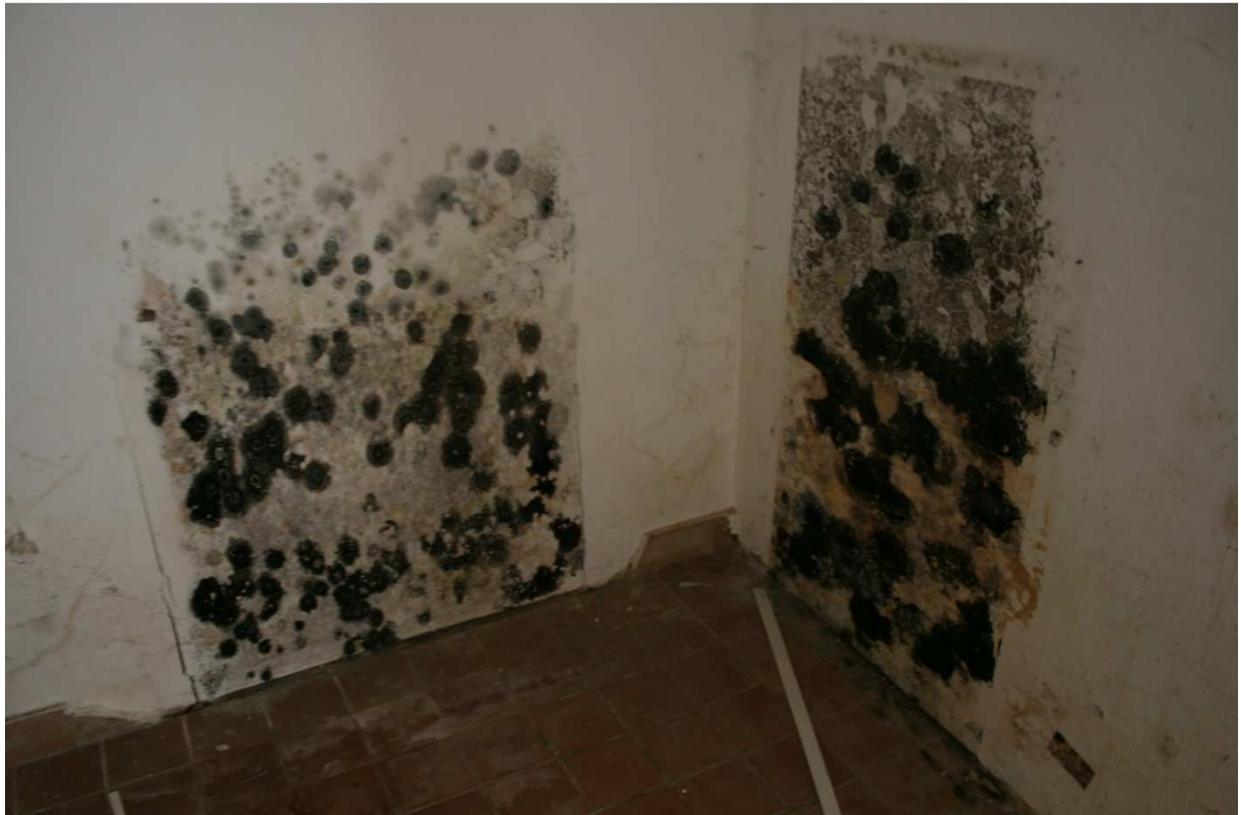
Pilzbefall Umkleideräume Sporthalle

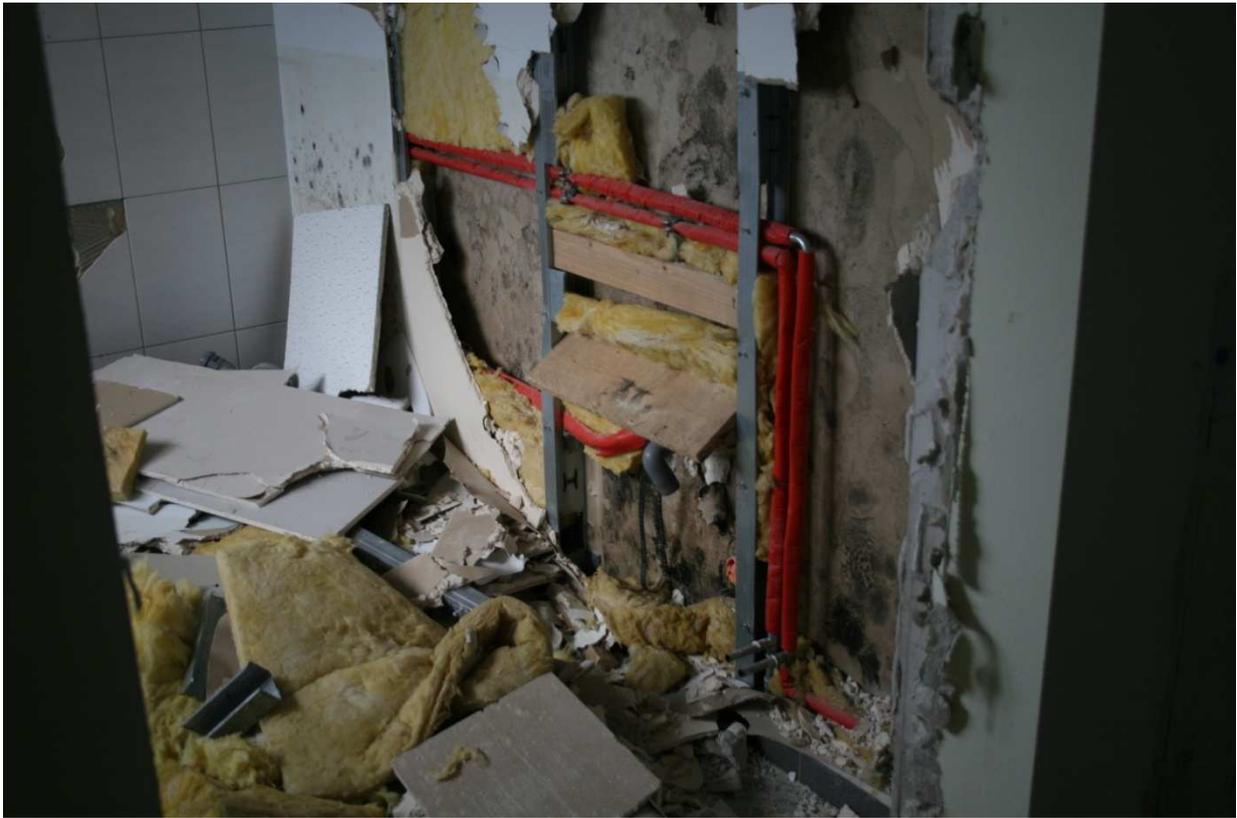
Pilz- und Algenbefall WC Anlage Sporthalle

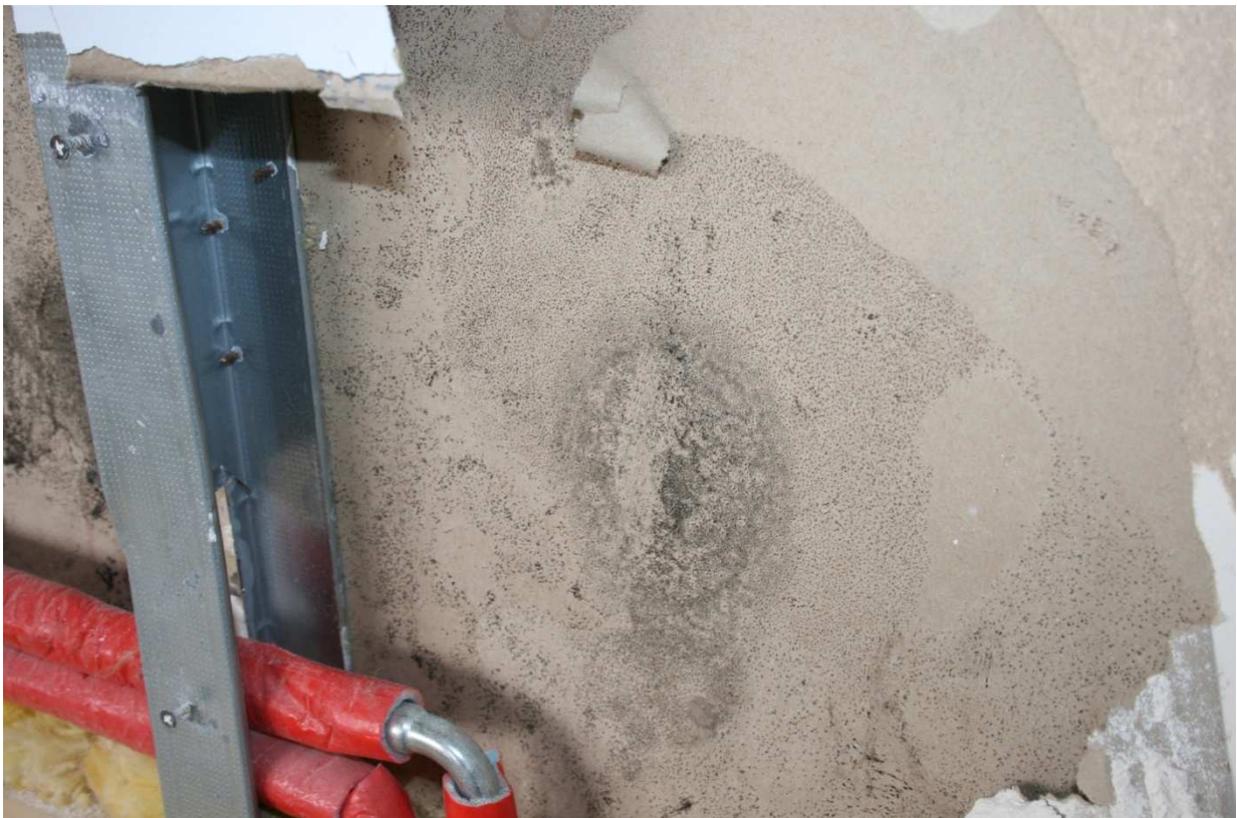
Beginnende Ausbreitung Echter Hausschwamm

Die Beseitigung der Befallschäden sowie die vorbeugende Behandlung der betroffenen Wandflächen sind als unmittelbare Flutschäden einzustufen. Alle hierfür entstehenden Kosten sind in der Anlage dargestellt. Die Behandlung muss auch an den Flächen erfolgen, die ohnehin aufzuarbeiten sind, da der Befall bereits in die Substanz eingedrungen ist.

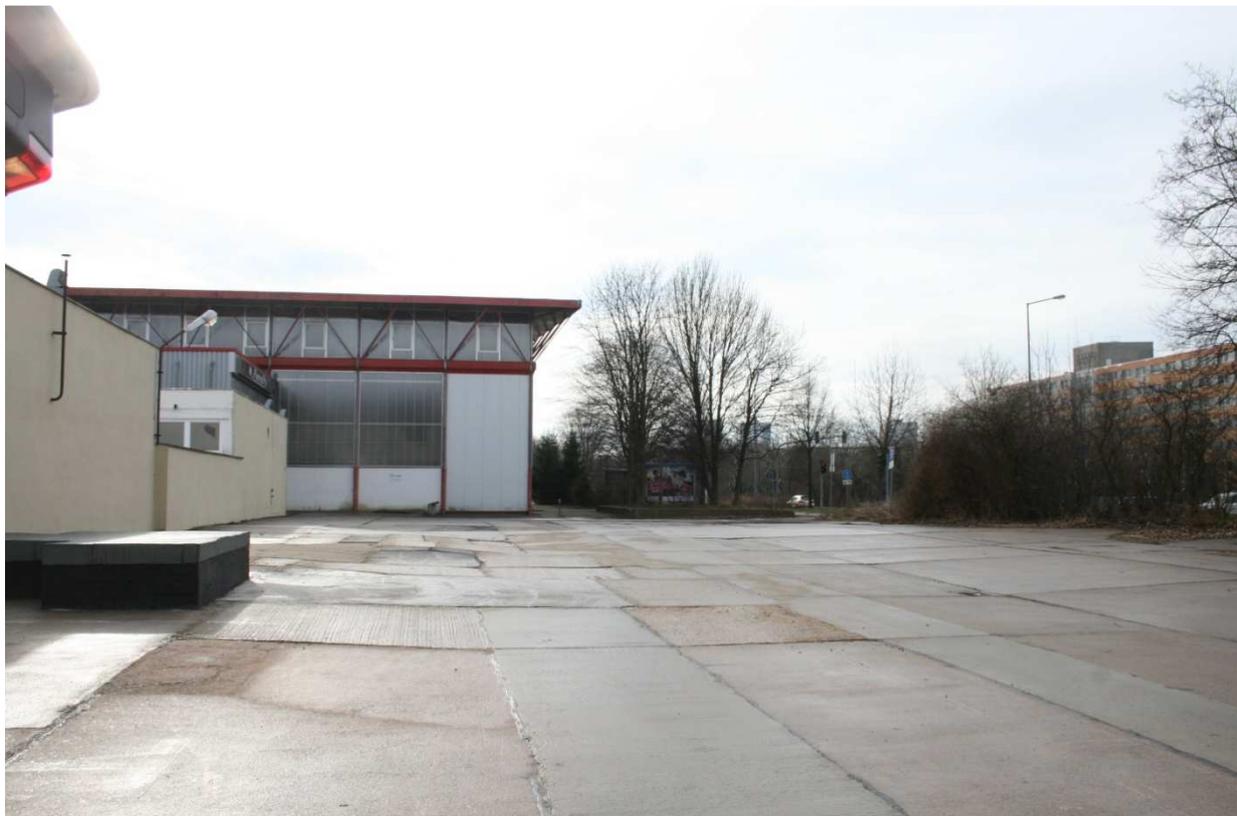
Die verlegten Gehwegplatten sind fast komplett zerstört, die Einfassungen und sonstigen Bauelemente der Außenanlagen sind ebenfalls durch das Hochwasser in ihrem Bestand ohne funktionale Wertigkeit. Ausführlich wurde dies bereits im Gutachten vom 06.09.2013 dargestellt.

Zerstörte Plattenbeläge auf dem Parkplatz, Geländeabsenkungen

Für die Wiederherstellung der beschädigten Anlagen sind die Kosten hierzu, siehe Anlage 1 dargestellt.

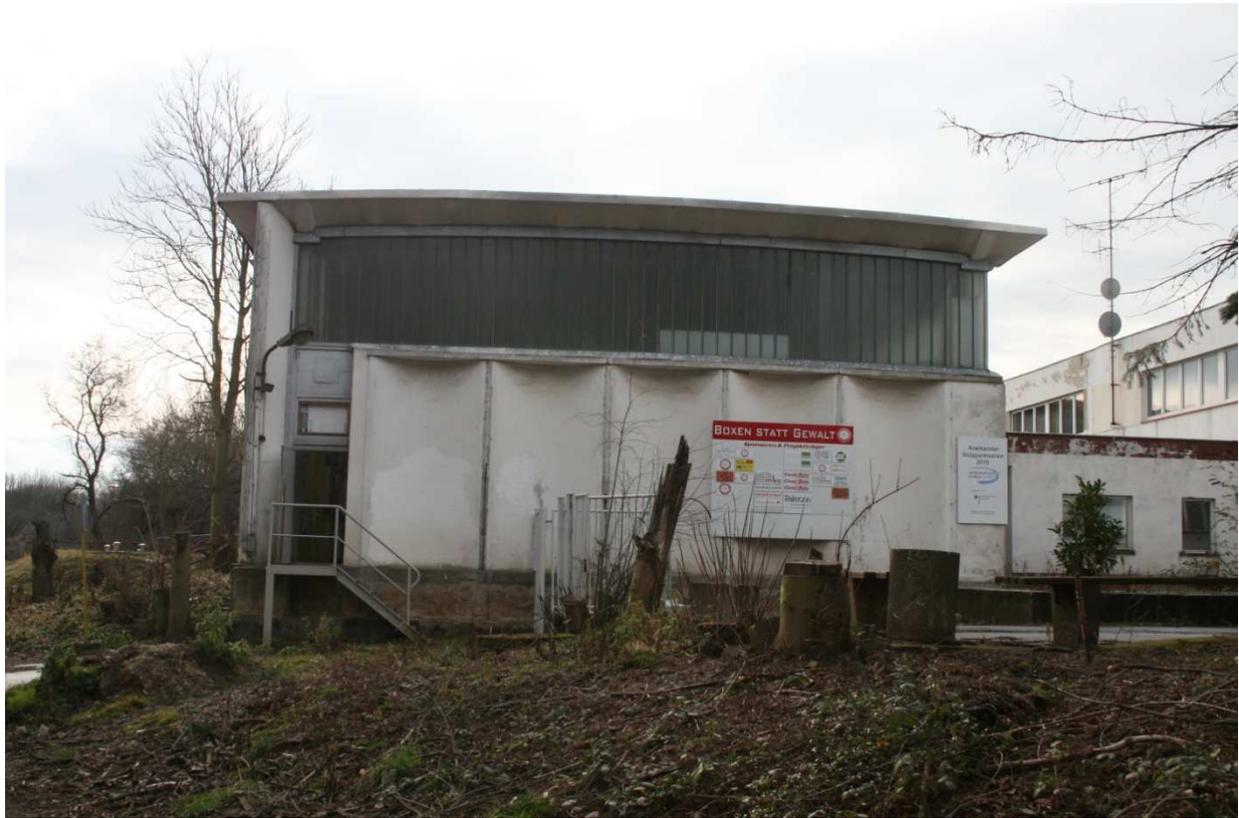
Geländeabsenkungen und Geländeaufwerfungen

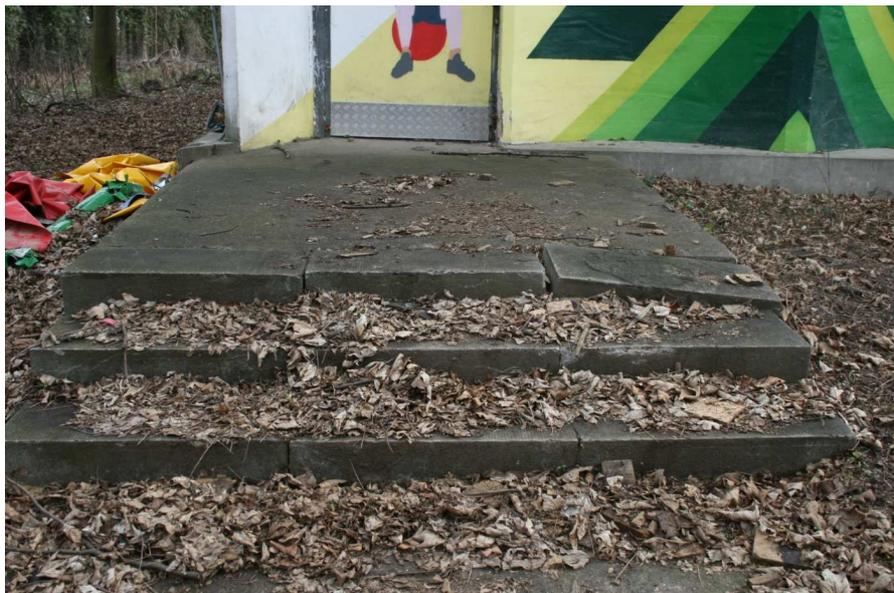
Die Freitreppen wurden durch das Flutereignis sowie die, während der Flut mitgeführten Gegenstände stark beschädigt. Aufgrund des Grundwasserdruckes sowie des Wasserdruckes während der Flut wurden auch die zugehörigen Trag- Umfassungs- und Unterkonstruktionen beschädigt.

Zerstörte Freitreppenanlage Sporthalle zum Parkplatz

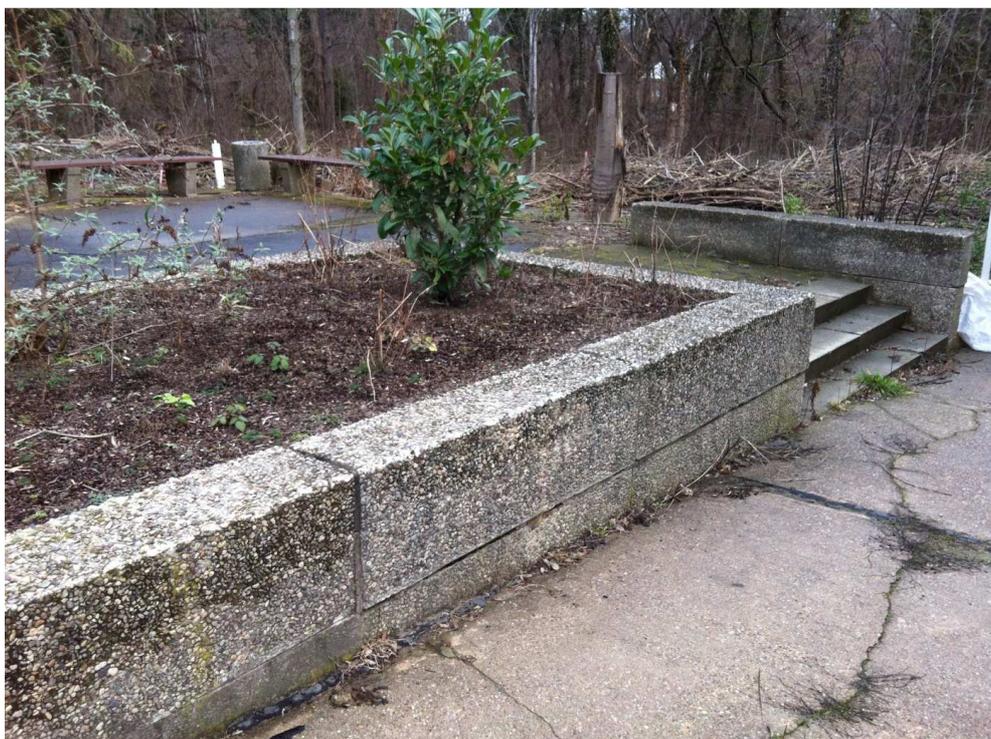
Die unmittelbar mit den Freitreppen und den Freiflächen errichteten Hochbeetanlagen, einschließlich der Bepflanzung sind durch die Flut stark beschädigt. Ebenso im Außenanlagenbereich befindliche Einbauten, wie Imbisspavillon, Beschilderungen Stützmauern und die Geländeversprünge. Die Beseitigung der Schäden sowie die Wiederherstellung sind als unmittelbare Flutschäden einzustufen.

Beschädigte Hochbeetkonstruktion, beschädigte Freitreppe, beschädigte Verkehrsflächen

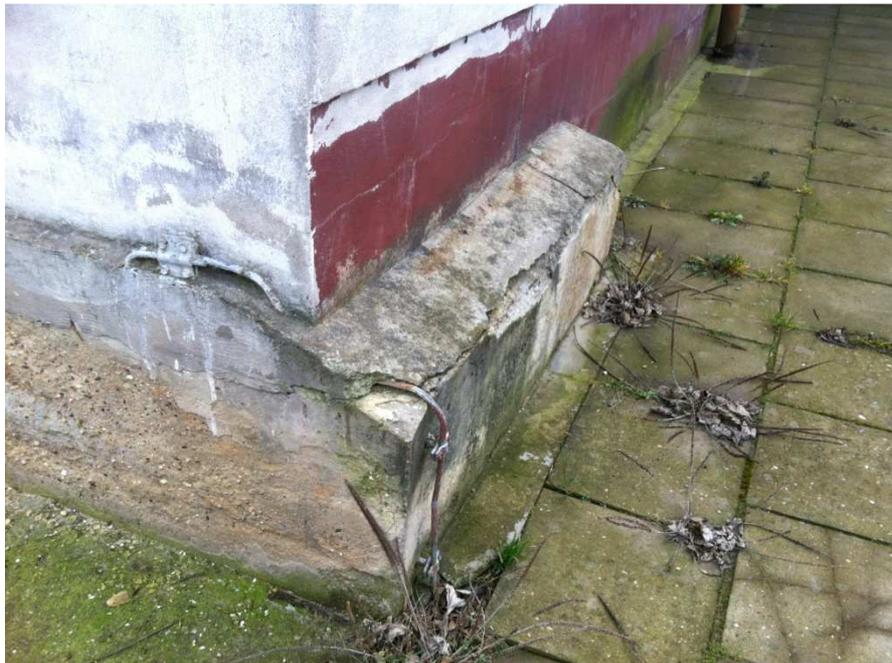
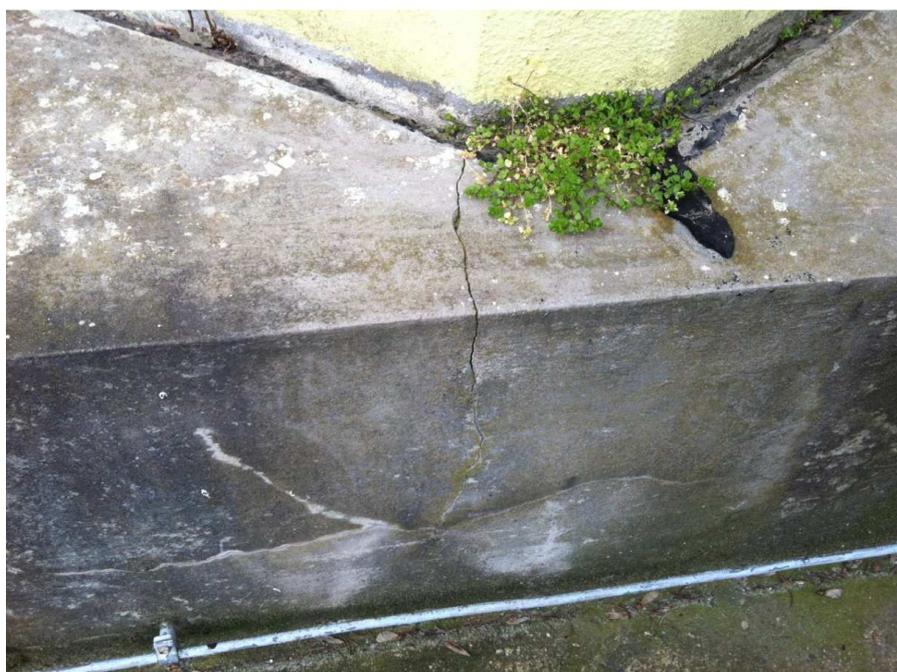
Die Tragkonstruktion der Sporthallen sowie der Nebengebäude bestehen aus Fundamenten, massiven Wänden, Bodenplatten, Spannbeton – Schalen als Wand- und Dachtragwerk einschließlich zugehöriger Einzel- und Streifenfundamente. Die hochwasserbedingten Schädigungen an den Tragwerkkonstruktionen sind im Gutachten vom 06.09.2013 unter Punkt 5 hinreichend beschrieben. Die daraus resultierenden Kosten sind nur mit einhergehenden Baugrund- und Statikuntersuchungen verifizierbar. Aus den oberflächlich sichtbaren Schäden an der Tragkonstruktion, hier insbesondere der Fundamentierung, ist abzuleiten, dass eine Sanierung nach erfolgter Bauteilöffnung mit definierten Kosten zu hinterlegen sein wird. Die Beseitigung der Schäden an der Tragkonstruktion ist als unmittelbarer Flutschäden einzustufen.

Einspannstelle Wandschalen Sprengrisse (Sporthalle)

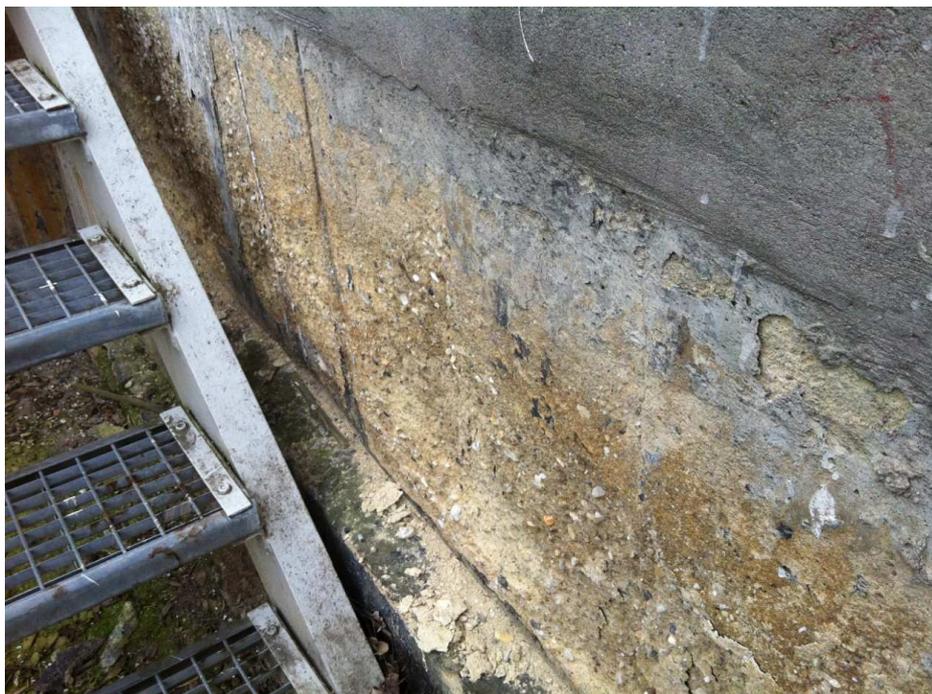
Abtrag Streifenfundamente Boxsporthalle

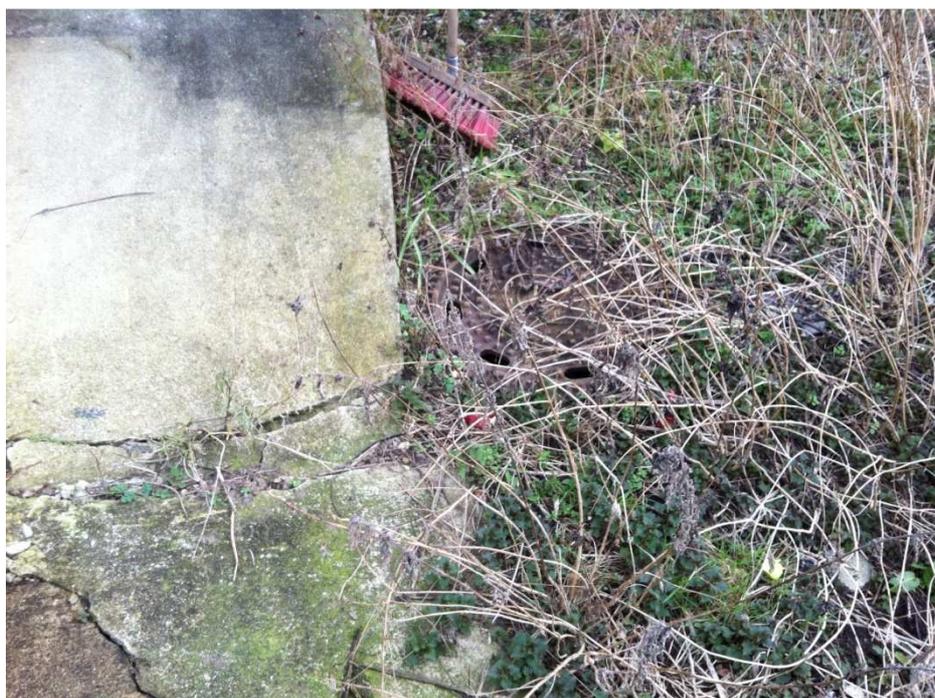
Zerstörter Eckpunkt Streifenfundament

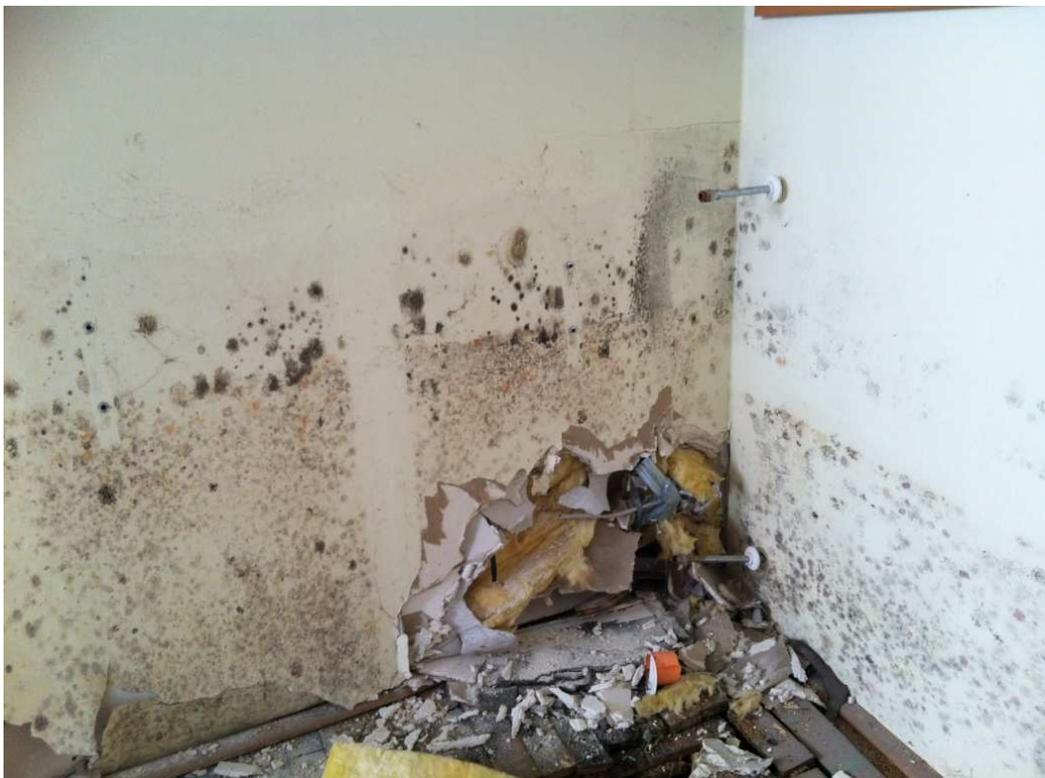
Zerstörte Vorwandkonstruktion Sporthalle

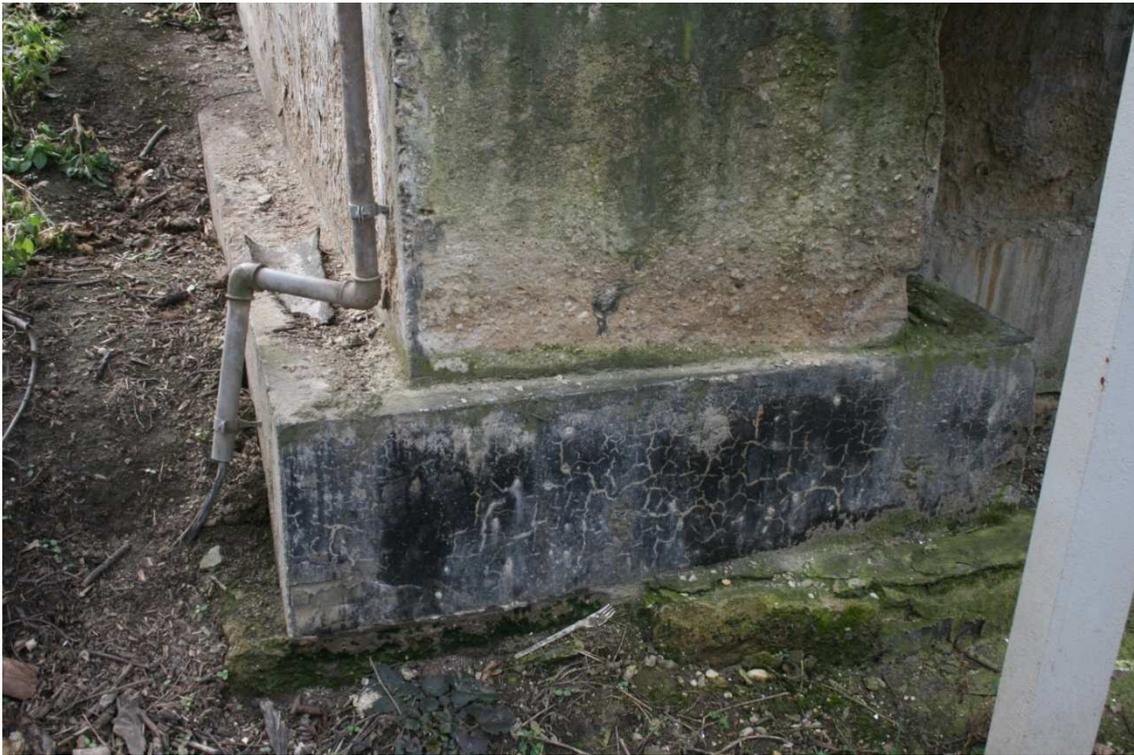
Stark beschädigtes Außenwanddeck Boxsporthalle

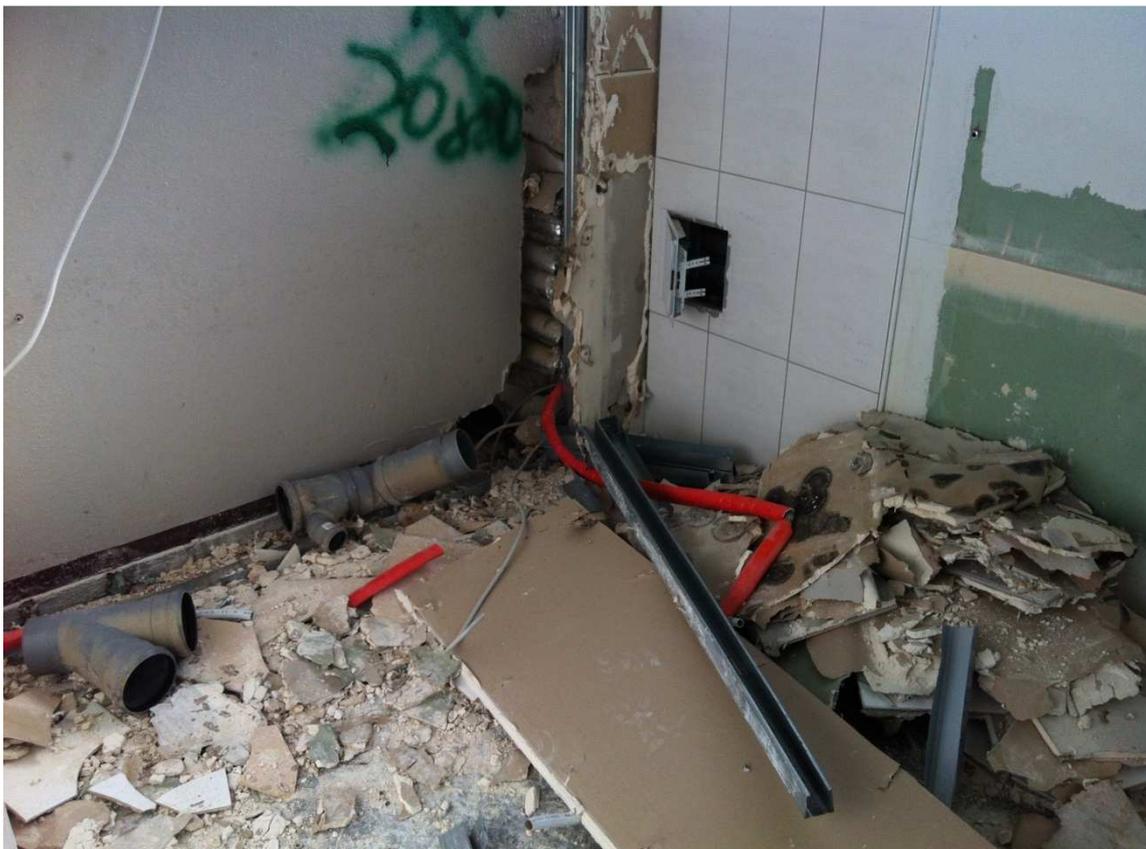
Stark beschädigte Vorwandkonstruktion im Umkleide- und Sanitärbereich Sporthalle

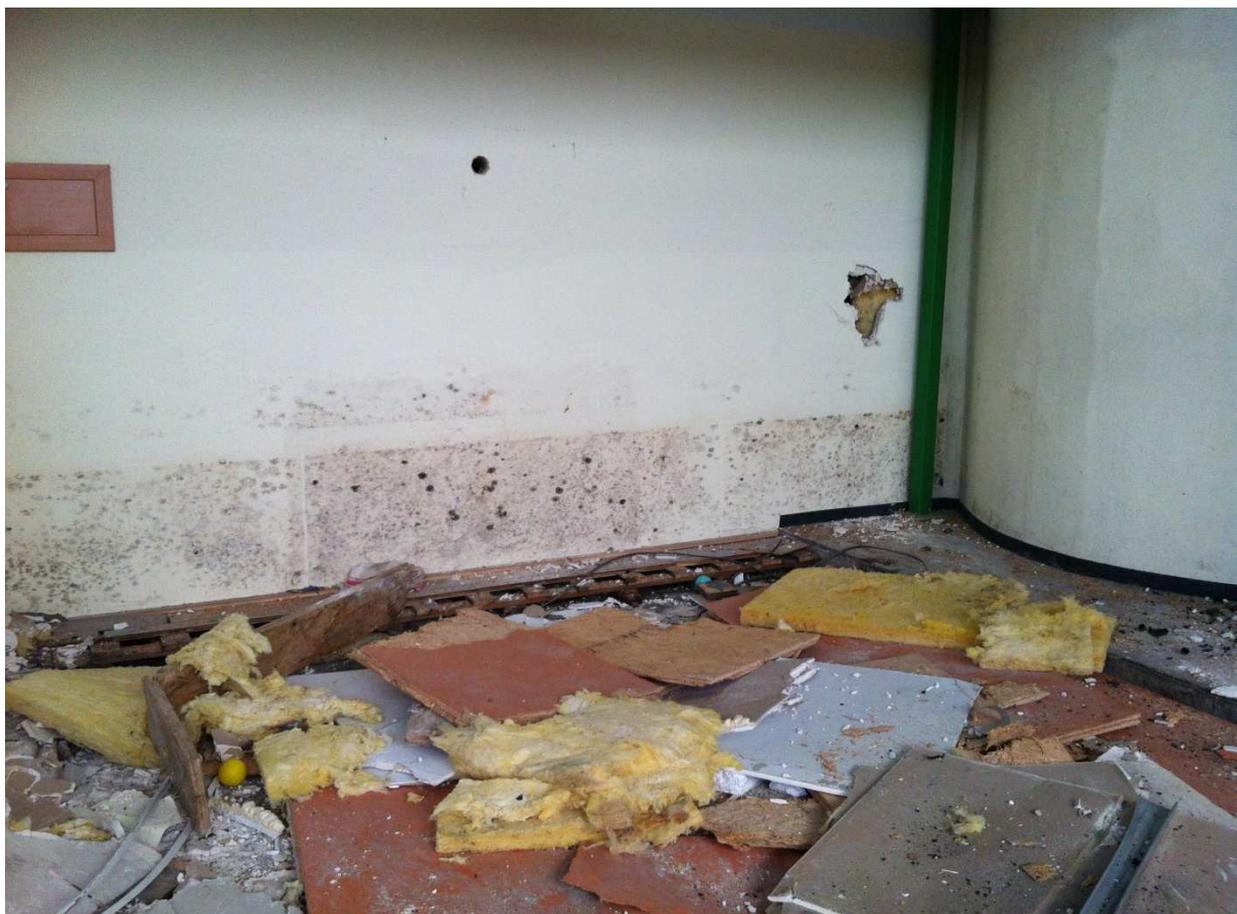
Mauerwerks- und Putzschäden Außenwand Sporthalle

„Wenn mehr als 10 % der Gesamtbauteilfläche saniert werden müssen, so sind alle Flächen der betroffenen Bauteilflächen nach den Anforderungen der gültigen ENEV zu sanieren“

Im vorliegenden Fall gilt dies für die Außenwandflächen, die durch die Flut beschädigt wurden, die Tür- und Fensterflächen, die durch die Flut beschädigt wurden sowie die Fassadenflächen, die durch die Flut beschädigt wurden. Somit sind für diese Flächen zur Kostenermittlung immer die Gesamtmassen einzubeziehen, auch, wenn nur ein Teil der Gesamtflächen (aber eben mehr als 10%) durch die Flut beschädigt wurden.

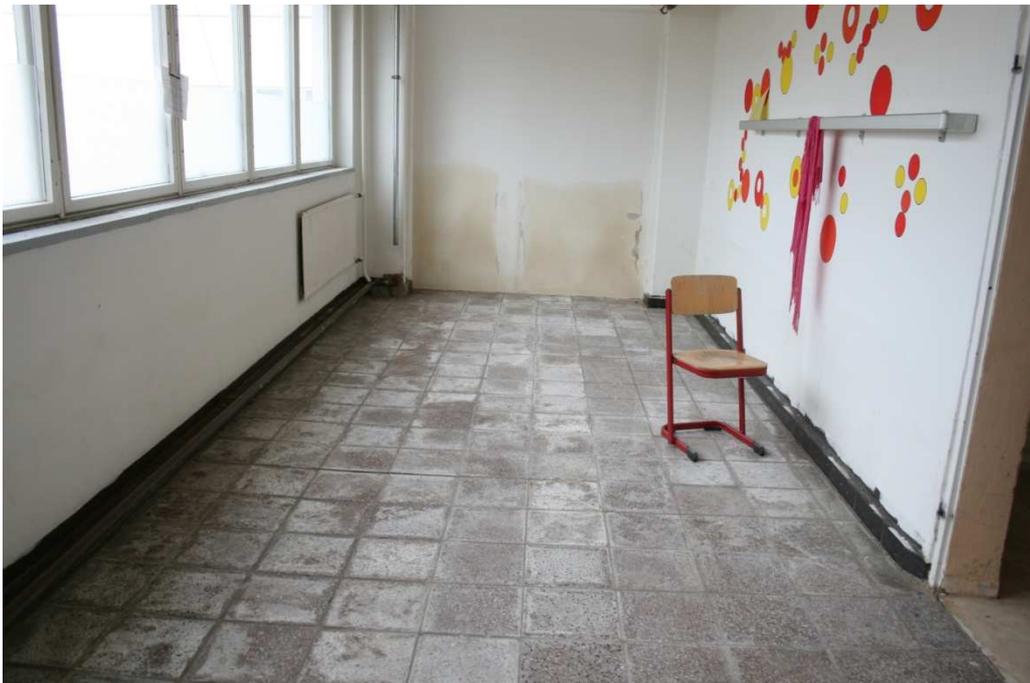
Zum Ortstermin am 21.02.2014 wurden starke Versalzungen im Bereich aller massiven Erdgeschossfußböden festgestellt.

Versalzungen der Bodenflächen im Verbindergang

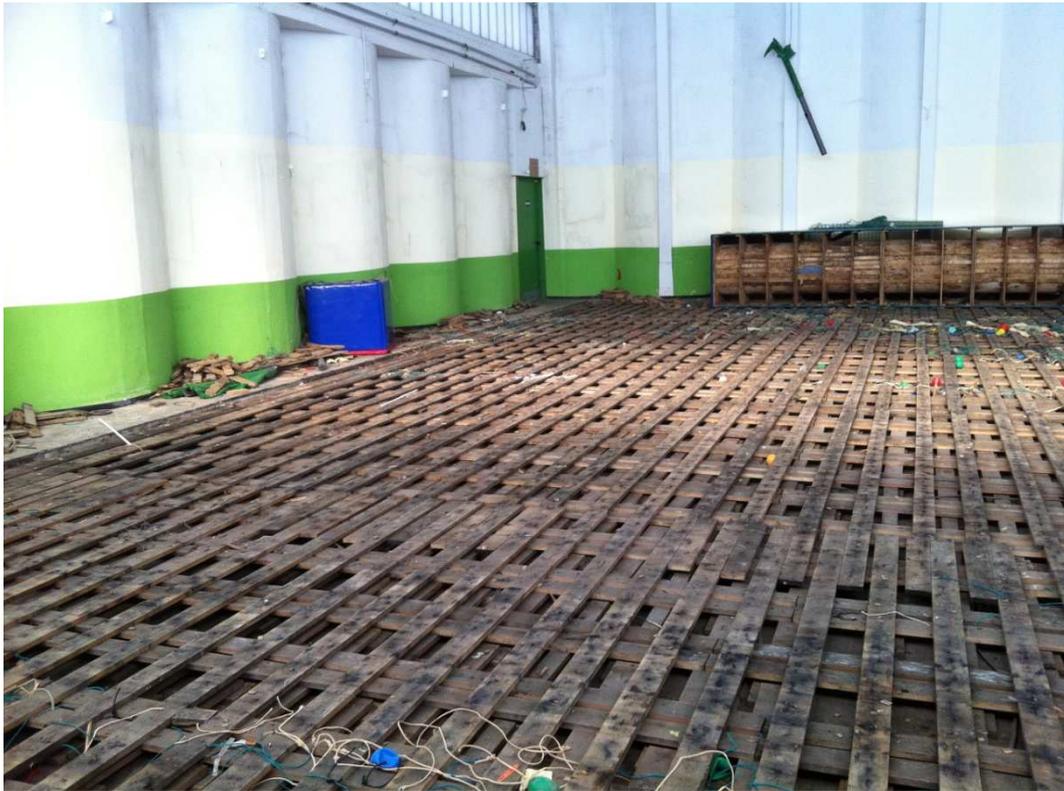
Unterbau Schwingparkett in der Sporthalle

In beiden Sporthallen sind die Sportflächen mit Schwingparkett belegt gewesen, welches durch die Flut komplett zerstört wurde.

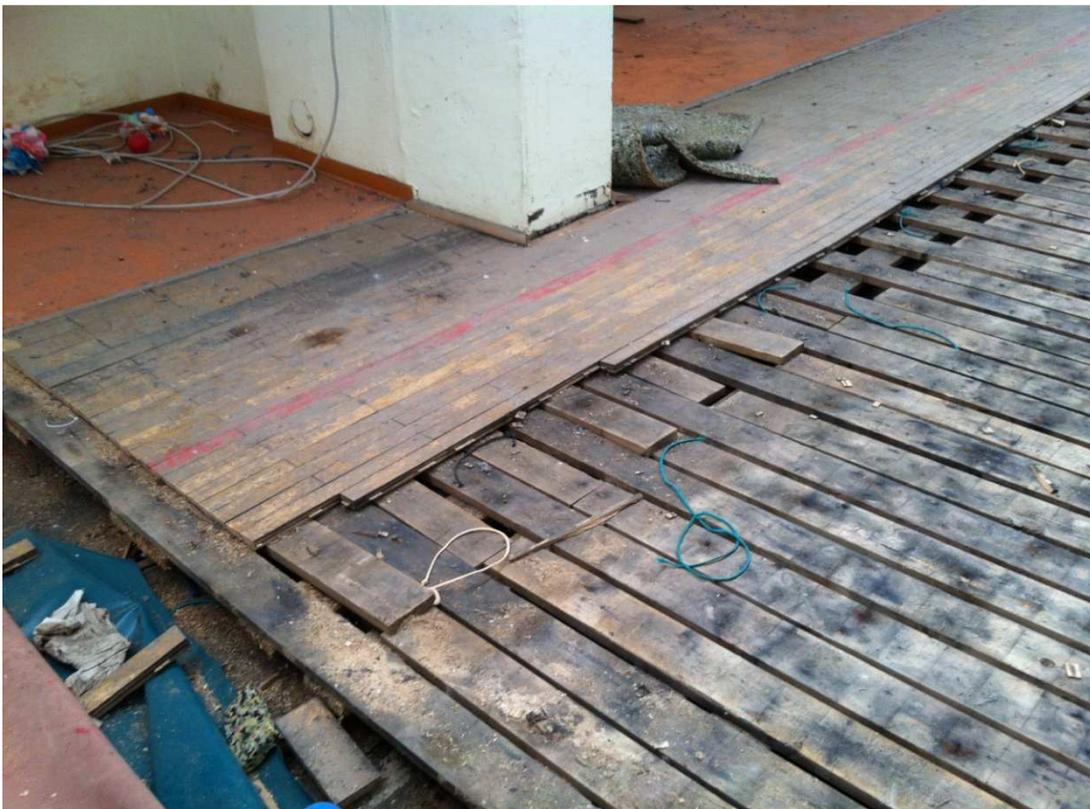
Zerstörtes Schwingparkett in der Sporthalle

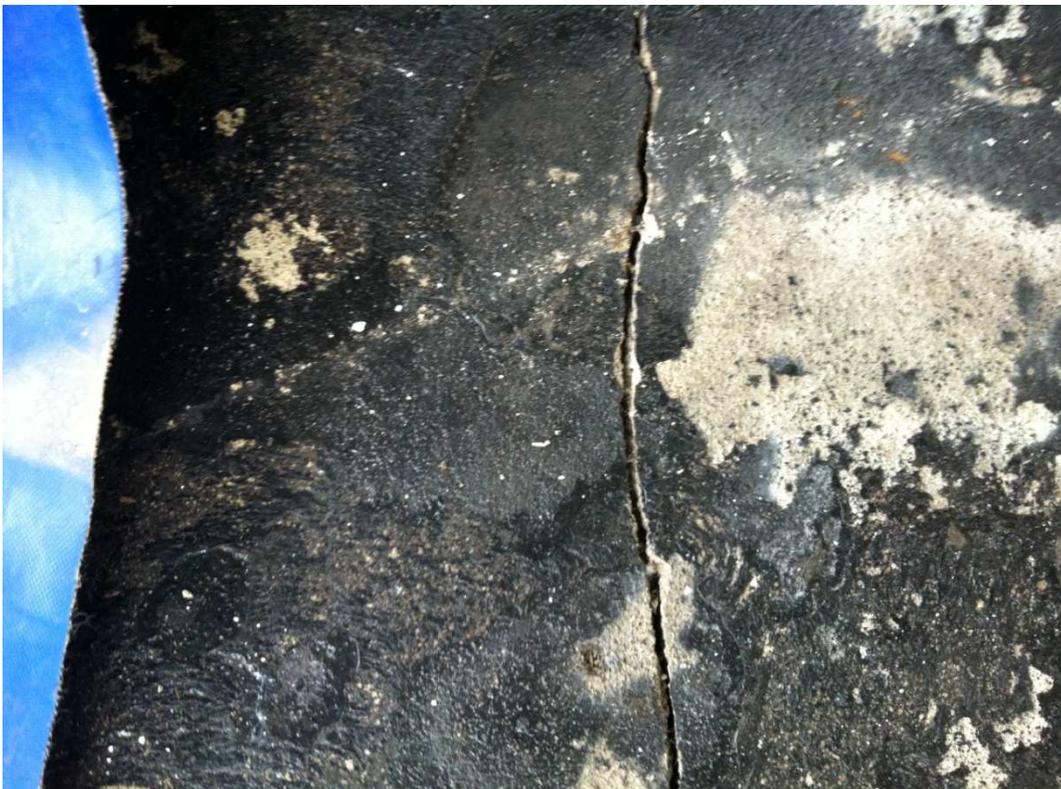
Die Unterböden sind mit starken Rissbildern versehen, was auf eine Zerstörung durch drückendes Wasser zurückzuführen ist.

Gerissene Bodenplatte

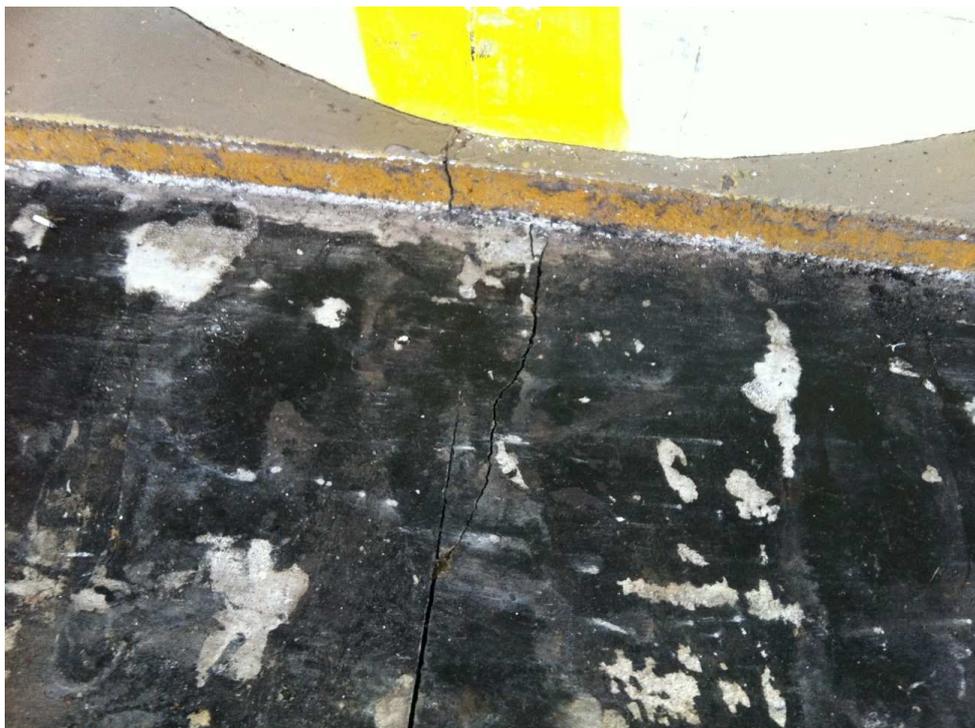
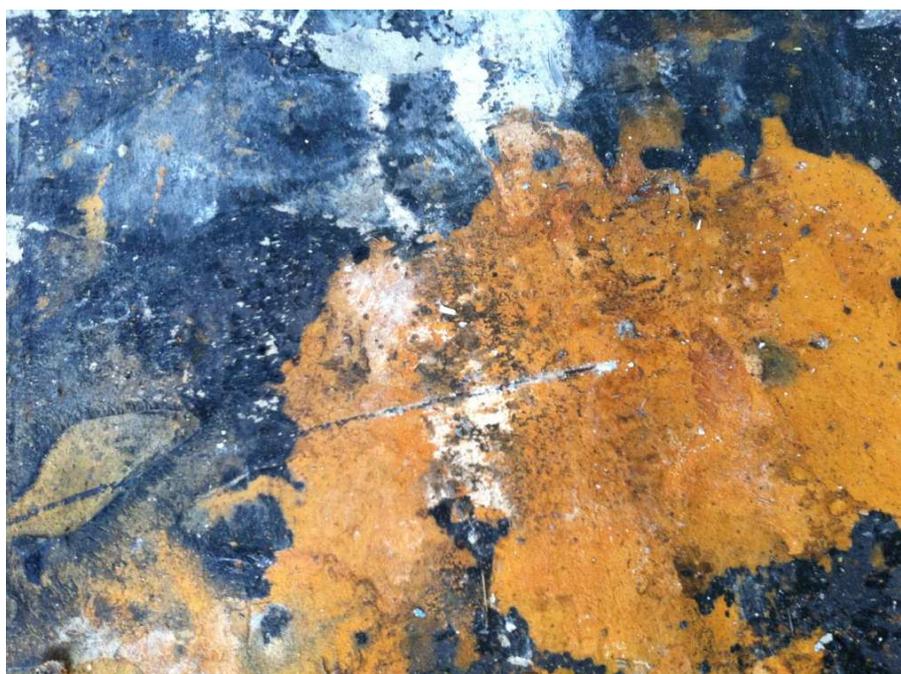
Die netzartigen Rissbilder in den Bodenplatten weisen auch zum Ortstermin unverminderten Feuchtigkeitstransport mit teilweiser Pfützenbildung auf. Stellenweise kam es zu zerstörenden Aufwölbungen der Bodenplatten. Zur Wiederherstellung der Nutzungsfähigkeit wären Maßnahmen nach DIN 18195 (Lastfall 6) erforderlich. Die technische Umsetzung der Bauwerksabdichtungsmaßnahmen gegen drückendes Wasser erscheint technisch als nicht nachhaltig lösbar. Alle Maßnahmen zur Bauwerksabdichtung können nur als zeitbegrenzt provisorisch angesehen werden. Die hierfür angesetzten Kosten sind als wiederkehrende Kosten mittelfristig zu planen. Maßnahmen die einen Hochwasserschutz für wiederkehrende Flutereignisse dienen, sind innerhalb der Bestandskonstruktion der Sporthallen nicht möglich.

Die aufgezeigten Schäden sind, analog den vorherigen Ausführungen im Gutachten als hochwasserbedingt anzusehen.

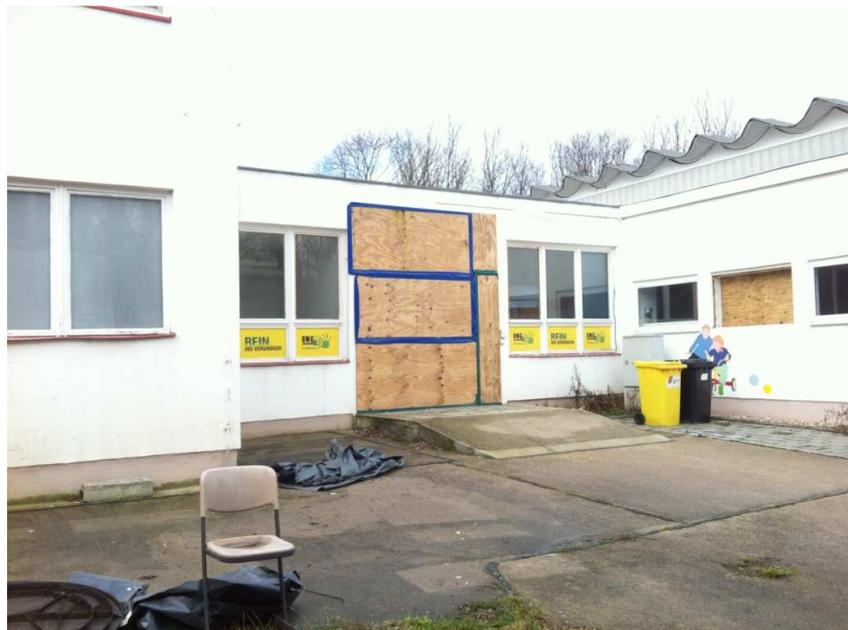
Eingang Verbindungsbau

An den Außen und Zwischentüren sind durch den erhöhten Druck Beschädigungen entstanden. Die Beschädigungen haben auch dazu geführt, dass Fluchwegfunktionen im Brandfall nicht mehr gewährleistet werden.

Unter Berücksichtigung der ENEV 2014 ist der Austausch aller Fenster, Türen und Verglasungen nach den Anforderungen der gültigen ENEV erforderlich. Die ENEV 2014 regelt die sog. Bagatellgrenze wie folgt:

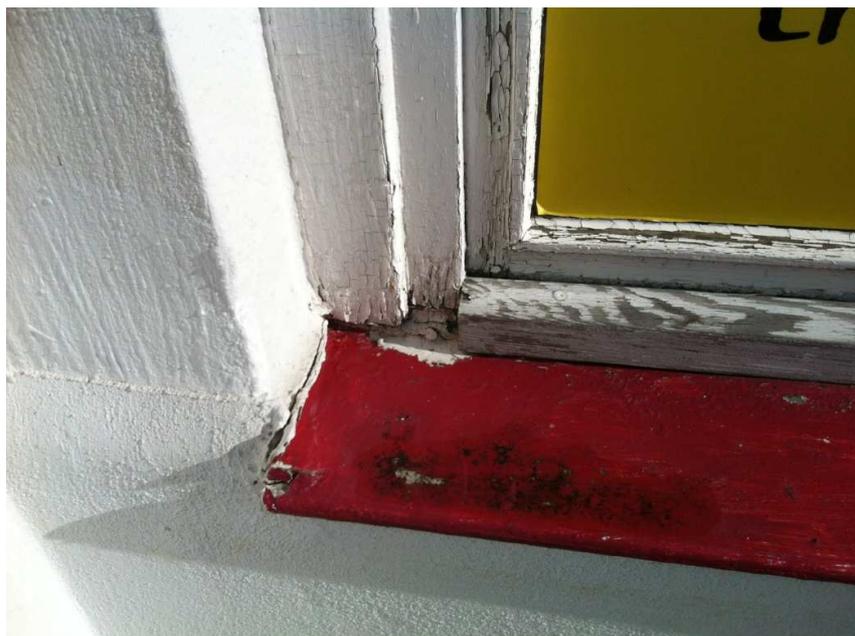
Fenster Verbindungsbau

Alle zum Zeitpunkt des Hochwassers unterhalb des Wasserstandes gelegenen Türen und Tore sind sowohl durch den Hochwasserdruck an sich, als auch durch den daraus resultierenden Feuchttestand in der Grundsubstanz zerstört. Die Türblätter und Zargen sind aufgequollen und haben bereits Schäden an der Umfassungskonstruktion hervorgerufen. Außenfenstertüren haben dem Wasserdruck nicht standgehalten und sind teilweise geborsten. Die Umfassungskonstruktion der Fenster hat hierdurch ebenfalls Schaden genommen.
