SCHADENSBEWERTUNG

Vorhaben: „Volksbank Arena“ in Halle
Objekt – Sporthallen und Nebengebäude, Gimritzer Damm 1
06120 Halle / Saale

Inhalt: Bestandsaufnahme, Schadensfeststellung nach
Flutereignis Juni 2013
Sporthallen an der „Volksbank Arena“, Gimritzer Damm 1
06120 Halle / Saale

Datum: 10.03.2014
Das Dokument besteht aus 31 Seiten und 14 Anlagen

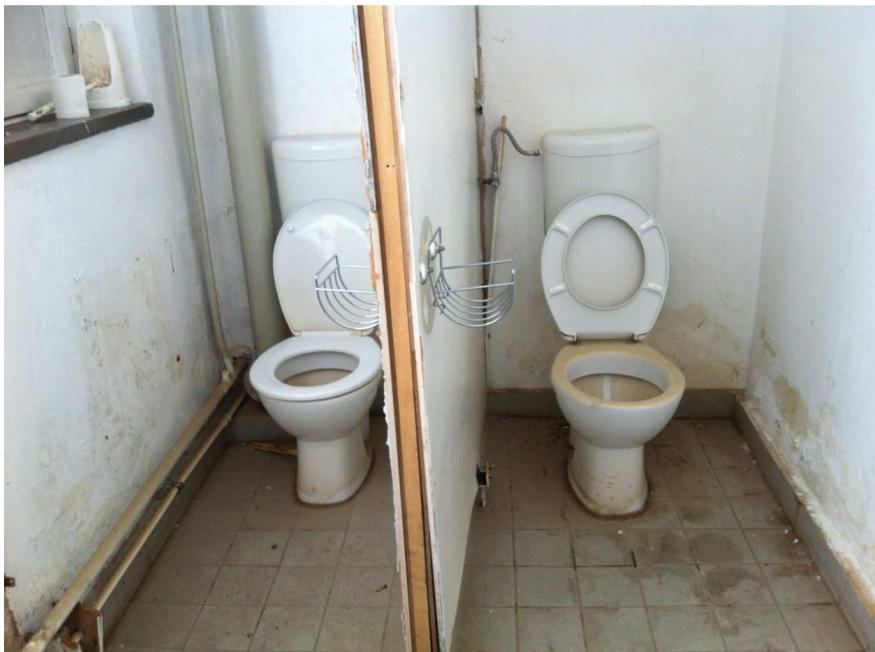
Sanitäranlage im Verbindungsbau

Durch die Bauweise (Vorwandelemente) und Trockenbaubekleidung kam es zum Hinterlaufen der Vorwandelemente. Allein über die Drückgarnituren der Spülkästen ist eine erhebliche Wassermenge hinter die Vorwände gelaufen, welche dort im Moment nicht erkennbar Folgeschäden nach sich ziehen können. Alle Sanitärgegenstände einschließlich des sanitären Abflusssystems im Boden, sind vom Hochwasser hinterlaufen somit stark keimbelastet. (WC Becken, Urinale, Waschbecken, Armaturen, Drückergarnituren, elektrische Handtrockner)

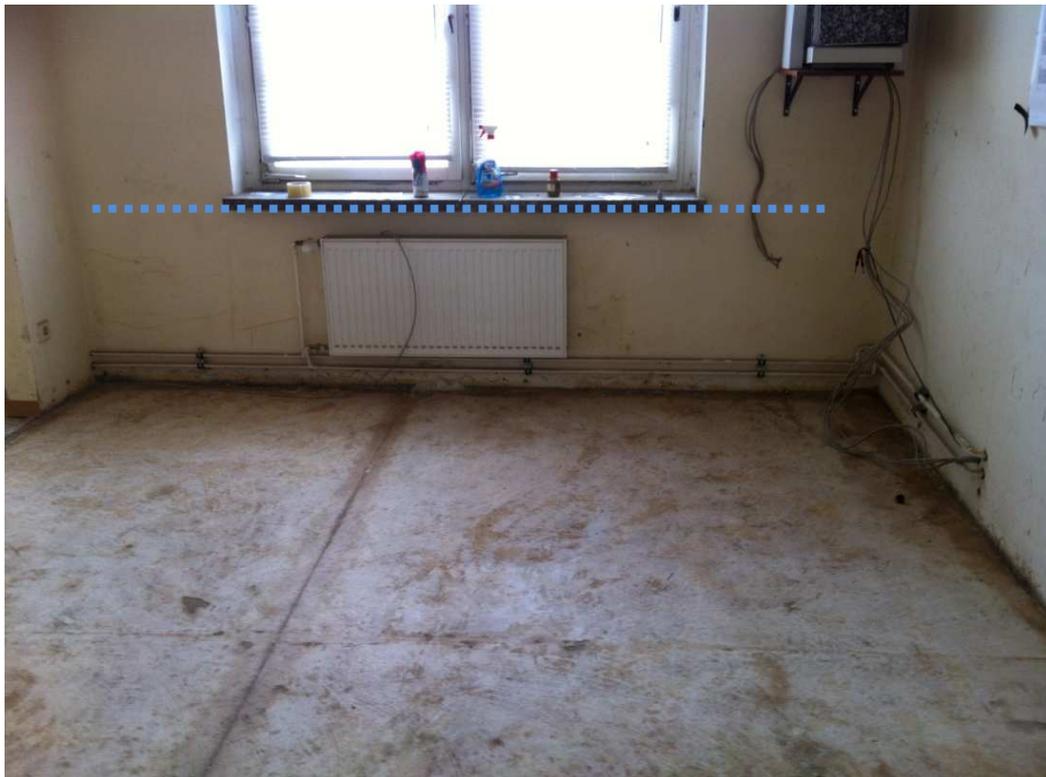
Rauminstallation mit Angabe Hochwasserstand

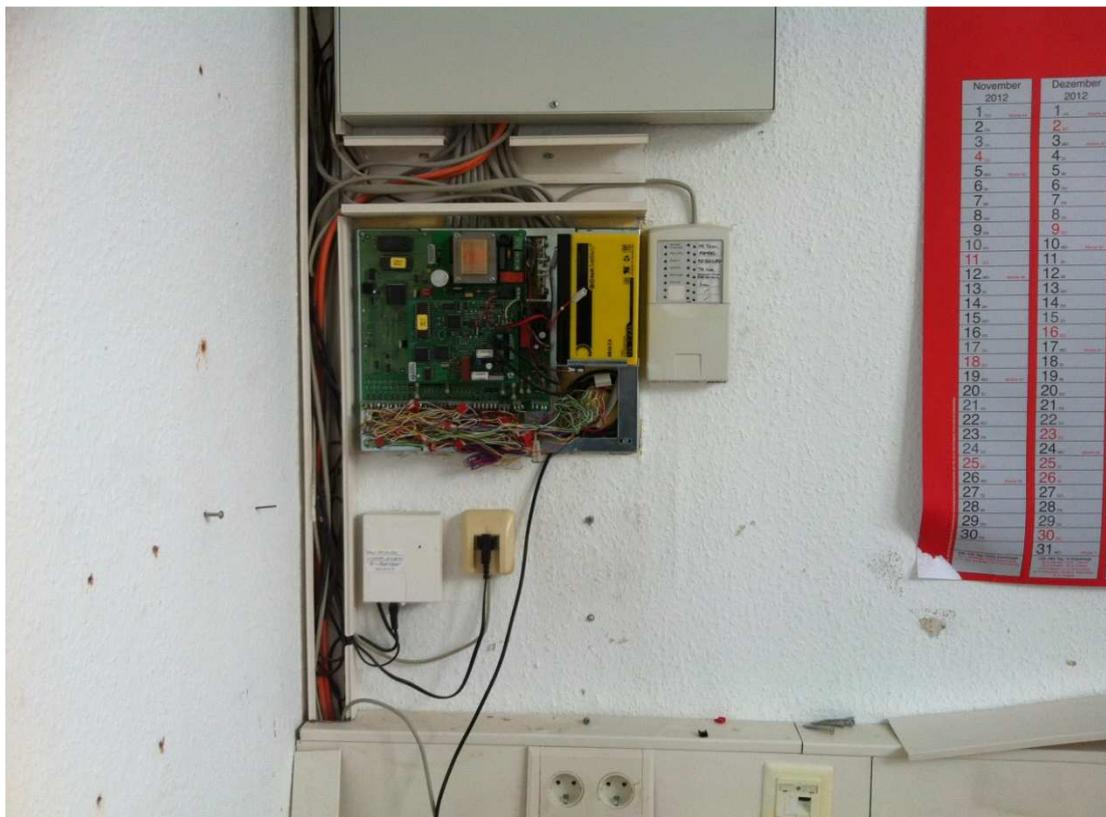
Zerstörte Brandmeldeanlage
