Stadt Halle Straßen- und Tiefbauamt	Unterlage	8
	Blatt-Nr.	1

Planerstellung:	Fußsicherung "Bootsanleger"
Bauwerksplan	
Maßstab:	1:100, 1:50, 1:20, 1:5

**Instandsetzung Stützmauer Riveufer an der Saale**

Plandarstellung:  
Ansicht Uferstützwand mit Schadenskartierung  
Abschnitt A- Teilabschnitt A.3

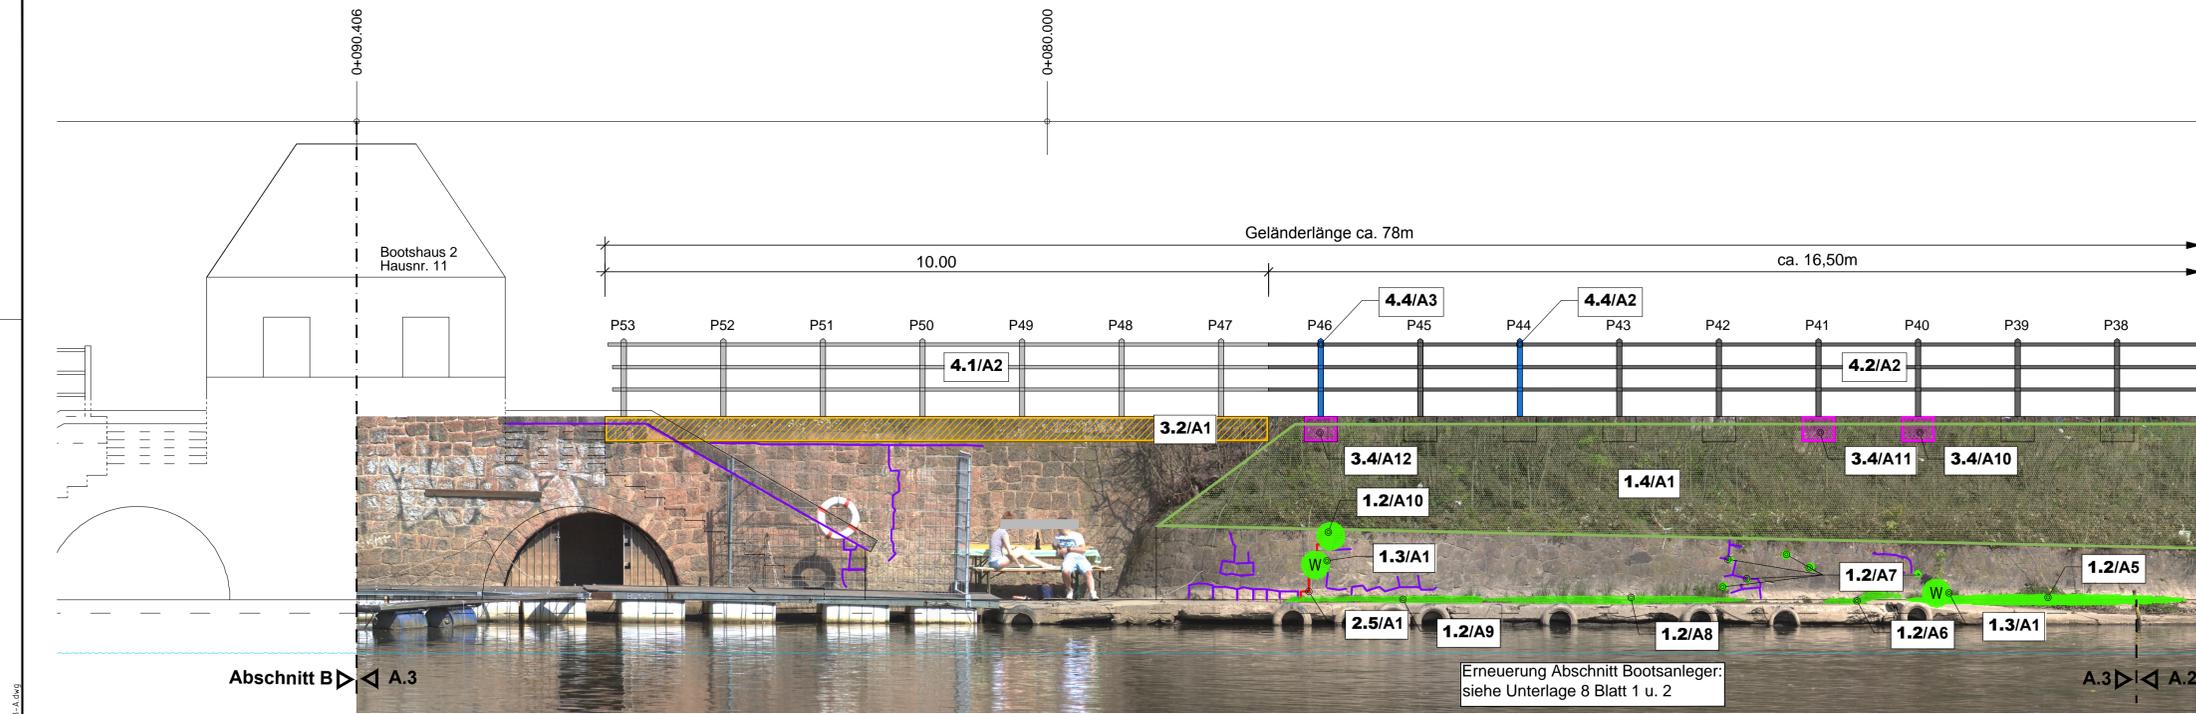
Schadensbefund	Maßnahmennr.	Maßnahmenbezeichnung	Darstellung in Unterlagen
Bewuchs**	<b>1.2</b>	Entfernen von Bewuchsresten an der Stützwand	
Wurzel durch Mauerwerk **	<b>1.3</b>	Entfernen/Roden von Durchwurzungen/ kleineren Bäumen	gemäß Detail A - Unterlage 8, Blatt 14
Bewuchs/ Gehölzaufwuchs**	<b>1.4</b>	Freimachen der Uferböschung von Bewuchs/ kleineren Bäumen	
Graffiti**	<b>1.5</b>	Graffiti-Entfernung mit Partikelstrahlgerät	
Lockere Abdeckplatten***	<b>2.1</b>	Neuersetzen/Verankern lockerer Abdeckplatten	gemäß Detail B - Unterlage 8, Blatt 15
fehlender Stein**	<b>2.2</b>	Ersatz fehlender Porphyrtueller	gemäß Detail C - Unterlage 8, Blatt 15
schadhafte Stein**	<b>2.3</b>	Austausch/Teilersatz geschädigter Porphyrtueller	gemäß Detail C - Unterlage 8, Blatt 15
offene Fuge durch herausgebrochenen Setzmörtel**	<b>2.4</b>	Neuverfugung von Mörtelfugen	gemäß Detail D - Unterlage 8, Blatt 15
Spannungsriss**	<b>2.5</b>	Ausbildung vorhandener Spannungsrisse als Bewegungsfugen	gemäß Detail E - Unterlage 8, Blatt 15

vorhandene Bewegungsfugen**	<b>2.6</b>	Instandsetzung Bewegungsfugen	gemäß Detail E - Unterlage 8, Blatt 15
Zeitzeugnis Streifenfundament (Festlegung zu Baubeginn in Abstimmung mit der zuständigen Denkmalschutzbehörde und dem AG)	<b>3.1</b>	Instandsetzung Streifenfundament (Erhalt Zeitzeugnis ca. 2%)	
Schadhafte Kopfbalken***	<b>3.2</b>	Erneuerung Kopfbalken	gemäß Detail G - Unterlage 8, Blatt 16
Schadhafte Streifenfundamente***	<b>3.3</b>	Erneuerung Streifenfundament	gemäß Detail H - Unterlage 8, Blatt 16
Schadhafte Einzelfundamente***	<b>3.4</b>	Betoninstandsetzung Einzelfundamente	gemäß Detail I - Unterlage 8, Blatt 16
Schadhafte Korrosionsschutz***	<b>4.1</b>	Geländerabschnitt fachgerecht ausbauen, Korrosionsschutz erneuern	
Schadhafte Korrosionsschutz***	<b>4.2</b>	Korrosionsschutz erneuern Geländer eingebaut	
Geländer verbogen***	<b>4.3</b>	Korrektur Geländergeometrie	
Schadhafte Pfosten***	<b>4.4</b>	Austausch Geländerpfosten	gemäß Detail J - Unterlage 8, Blatt 17

Schadhafte Holm***	<b>4.5</b>	Austausch Geländerholm

Die Maßnahme "1.1 - Reinigung mit Druckwasserverfahren" bezieht sich auf die gesamte Mauerfläche und wird daher aus Gründen der Übersichtlichkeit nicht dargestellt. Durch die Reinigung mit Druckwasserverfahren sollen schonend Bewuchs, durch Verwitterung gelöste Bestandteile und Verschmutzungen entfernt werden.

Die Maßnahme "2.7\* - Zurückarbeiten hervorstehenden Setzmörtels" wird ebenfalls nicht dargestellt, da die eindeutige Ermittlung hinsichtlich Menge und Lage des Schadensbildes (durch Verwitterung der Porphyrtueller stark hervorstehender Setzmörtel) an Hand der fotografischen Grundlage nicht möglich ist bzw. erst nach der Reinigung eintreten wird. Das Zurückarbeiten ist gemäß Detail F - Unterlage 8, Blatt 15 auszuführen.

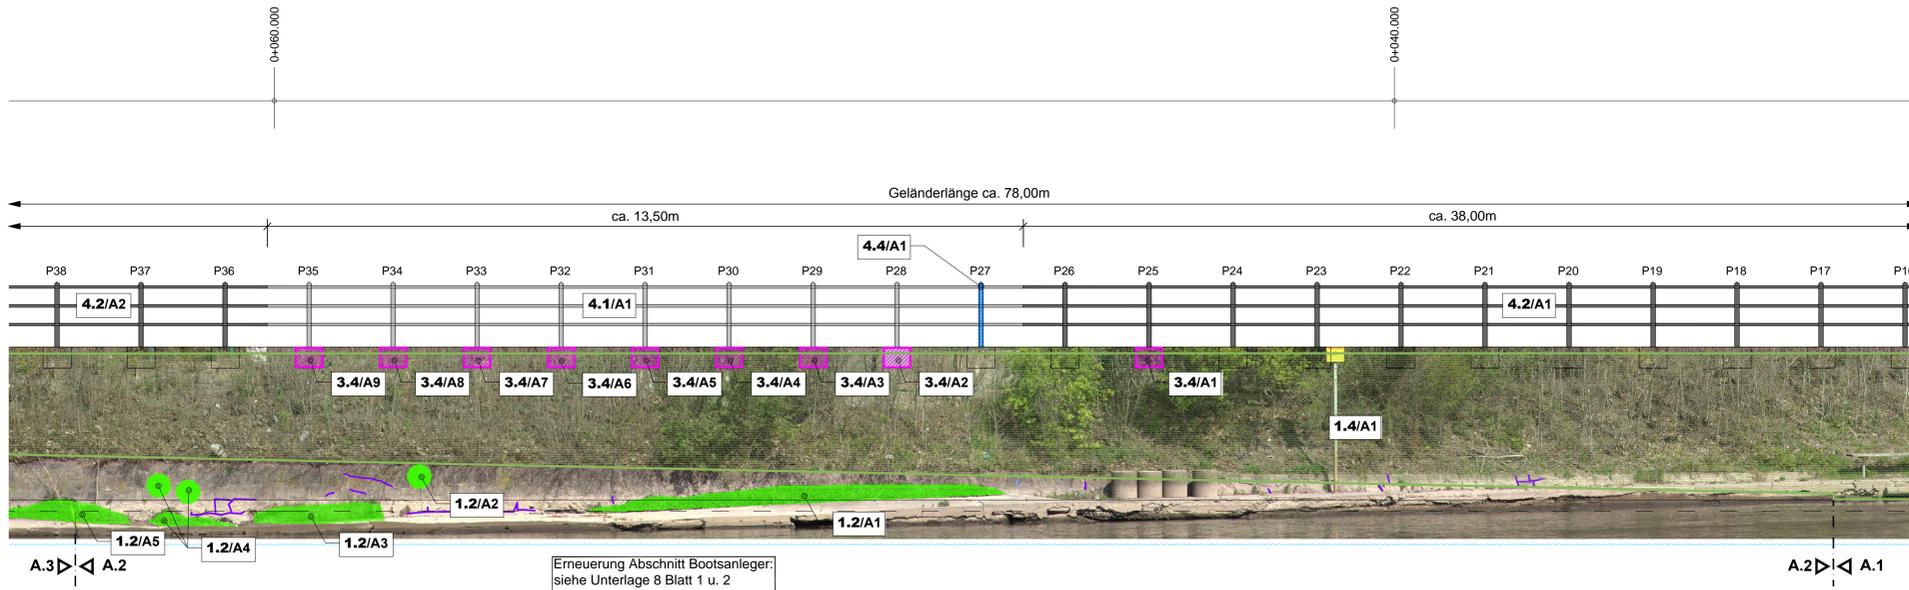
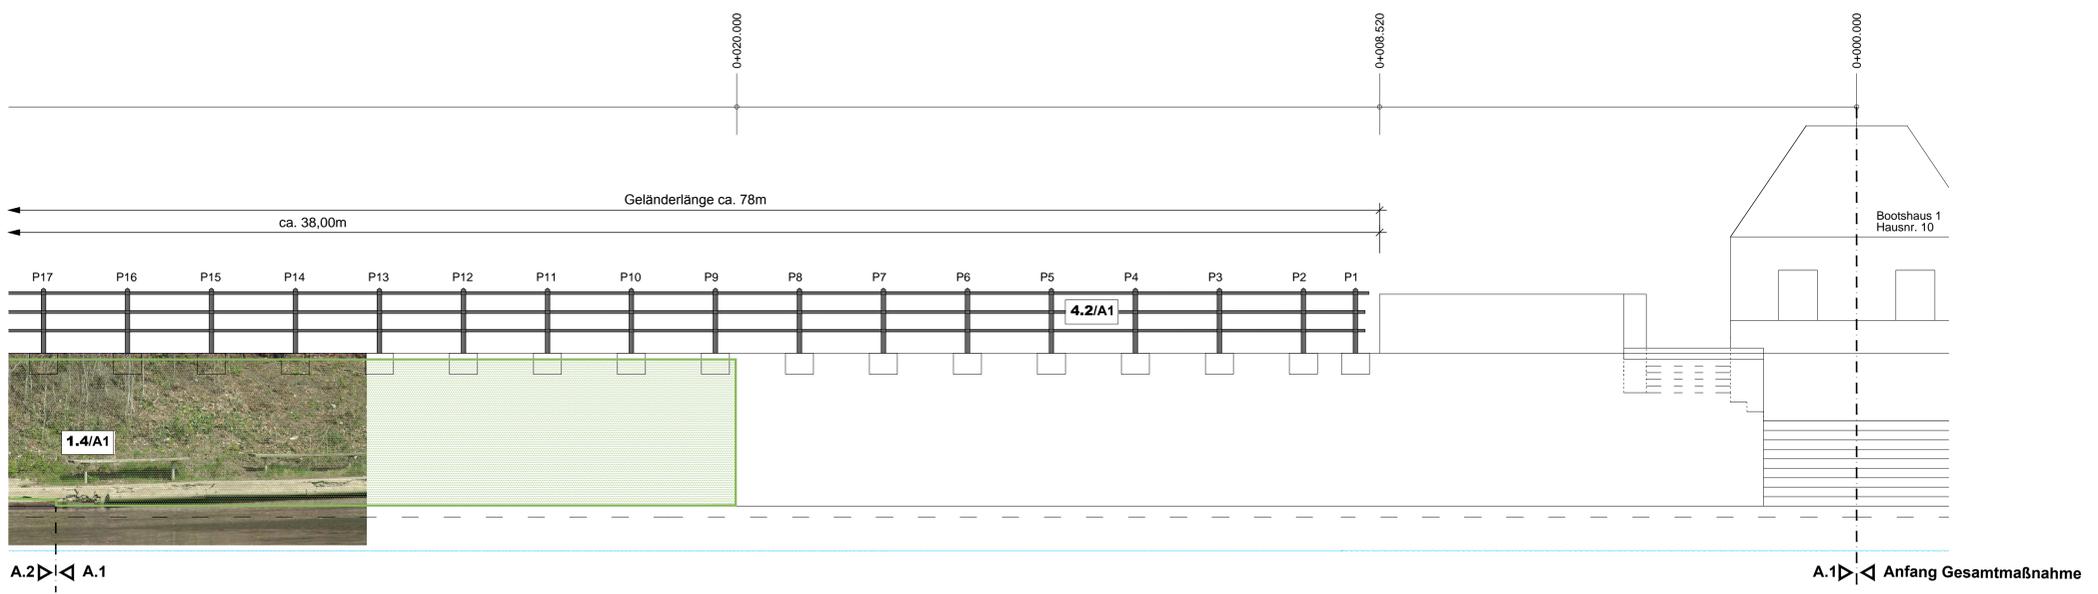
Schadensbefund	Maßnahmnr.	Maßnahmenbezeichnung	Darstellung in Unterlagen
Bewuchs**	<b>1.2</b>	Entfernen von Bewuchsresten an der Stützwand	
Wurzel durch Mauerwerk **	<b>1.3</b>	Entfernen/Roden von Durchwurzungen/ kleineren Bäumen	gemäß Detail A - Unterlage 8, Blatt 14
Bewuchs/ Gehölzaufwuchs**	<b>1.4</b>	Freimachen der Uferböschung von Bewuchs/ kleineren Bäumen	
Graffiti**	<b>1.5</b>	Graffiti-Entfernung mit Partikelstrahlgerät	
Lockere Abdeckplatten***	<b>2.1</b>	Neuversetzen/Verankern lockerer Abdeckplatten	gemäß Detail B - Unterlage 8, Blatt 15
fehlender Stein**	<b>2.2</b>	Ersatz fehlender Porphyrrquader	gemäß Detail C - Unterlage 8, Blatt 15
schadhafter Stein**	<b>2.3</b>	Austausch/Teilersatz geschädigter Porphyrrquader	gemäß Detail C - Unterlage 8, Blatt 15
offene Fuge durch herausgebrochenen Setzmörtel**	<b>2.4</b>	Neuverfugung von Mörtelfugen	gemäß Detail D - Unterlage 8, Blatt 15
Spannungsriss**	<b>2.5</b>	Ausbildung vorhandener Spannungsrisse als Bewegungsfugen	gemäß Detail E - Unterlage 8, Blatt 15

vorhandene Bewegungsfugen**	<b>2.6</b>	Instandsetzung Bewegungsfugen	gemäß Detail E - Unterlage 8, Blatt 15
Zeitzeugnis Streifenfundament (Festlegung zu Baubeginn in Abstimmung mit der zuständigen Denkmalschutzbehörde und dem AG)	<b>3.1</b>	Instandsetzung Streifenfundament (Erhalt Zeitzeugnis ca. 2%)	
Schadhafter Kopfbalken***	<b>3.2</b>	Erneuerung Kopfbalken	gemäß Detail G - Unterlage 8, Blatt 16
Schadhafte Streifenfundamente***	<b>3.3</b>	Erneuerung Streifenfundament	gemäß Detail H - Unterlage 8, Blatt 16
Schadhafte Einzelfundamente***	<b>3.4</b>	Betoninstandsetzung Einzelfundamente	gemäß Detail I - Unterlage 8, Blatt 16
Schadhafter Korrosionsschutz***	<b>4.1</b>	Geländerabschnitt fachgerecht ausbauen, Korrosionsschutz erneuern	
Schadhafter Korrosionsschutz***	<b>4.2</b>	Korrosionsschutz erneuern Geländer eingebaut	
Geländer verbogen***	<b>4.3</b>	Korrektur Geländergeometrie	
Schadhafter Pfosten***	<b>4.4</b>	Austausch Geländerpfosten	gemäß Detail J - Unterlage 8, Blatt 17

Schadhafter Holm***	<b>4.5</b>	Austausch Geländerholm

Die Maßnahme "1.1 - Reinigung mit Druckwasserverfahren" bezieht sich auf die gesamte Mauerfläche und wird daher aus Gründen der Übersichtlichkeit nicht dargestellt. Durch die Reinigung mit Druckwasserverfahren sollen schonend Bewuchs, durch Verwitterung gelöste Bestandteile und Verschmutzungen entfernt werden.

Die Maßnahme "2.7 - Zurückarbeiten hervorstehenden Setzmörtels" wird ebenfalls nicht dargestellt, da die eindeutige Ermittlung hinsichtlich Menge und Lage des Schadensbildes (durch Verwitterung der Porphyrrquader stark hervorstehender Setzmörtel) an Hand der fotografischen Grundlage nicht möglich ist bzw. erst nach der Reinigung eintreten wird. Das Zurückarbeiten ist gemäß Detail F - Unterlage 8, Blatt 15 auszuführen.

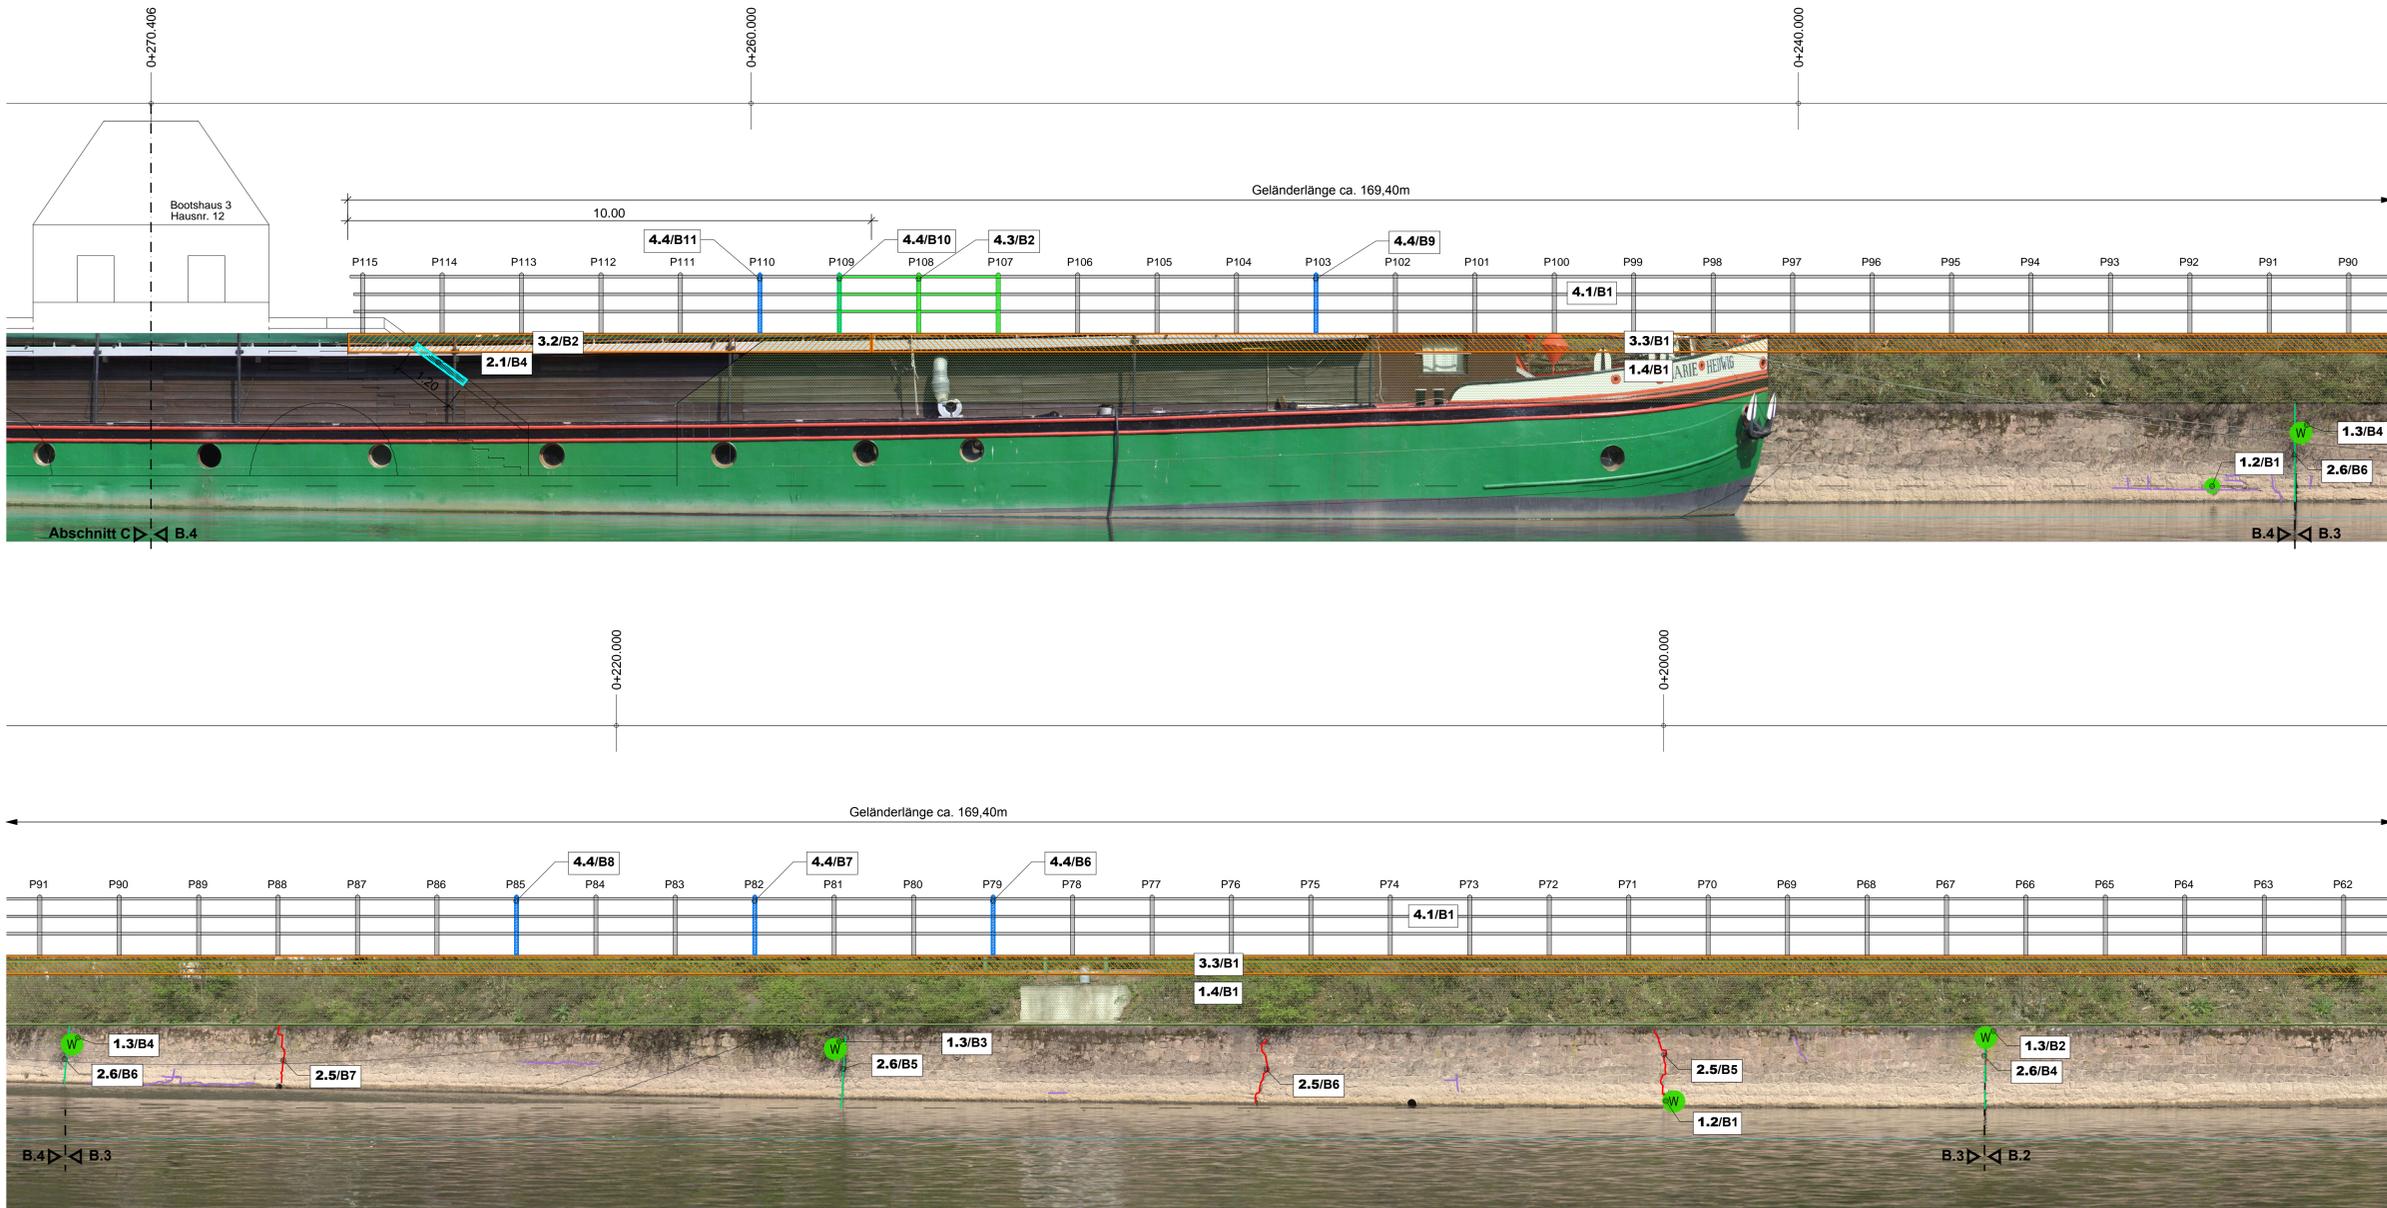
Pliandstellung:	Bauwerksplan
Ansicht Uferstützwand mit Schadenskartierung	Maßstab: 1:50
Abschnitt B - Teilabschnitt B.3

Schadensbefund	Maßnahmennr.	Maßnahmenbezeichnung	Darstellung in Unterlagen
Bewuchs**	<b>1.2</b>	Entfernen von Bewuchsresten an der Stützwand	gemäß Detail A - Unterlage 8, Blatt 14
Wurzel durch Mauerwerk **	<b>1.3</b>	Entfernen/Roden von Durchwurzelungen/ kleineren Bäumen	gemäß Detail A - Unterlage 8, Blatt 14
Bewuchs/ Gehölzaufwuchs**	<b>1.4</b>	Freimachen der Uferböschung von Bewuchs/ kleineren Bäumen	gemäß Detail A - Unterlage 8, Blatt 14
Graffiti**	<b>1.5</b>	Graffiti-entfernung mit Partikelstrahlgerät	gemäß Detail B - Unterlage 8, Blatt 15
Lockere Abdeckplatten***	<b>2.1</b>	Neuersetzen/Verankern lockerer Abdeckplatten	gemäß Detail B - Unterlage 8, Blatt 15
fehlender Stein**	<b>2.2</b>	Ersatz fehlender Porphyrquader	gemäß Detail C - Unterlage 8, Blatt 15
schadhafte Stein**	<b>2.3</b>	Austausch/Teilersatz geschädigter Porphyrquader	gemäß Detail C - Unterlage 8, Blatt 15
offene Fuge durch herausgebrochenen Setzmörtel**	<b>2.4</b>	Neuerfüllung von Mörtelfugen	gemäß Detail D - Unterlage 8, Blatt 15

Spannungsrisse**	<b>2.5</b>	Ausbildung vorhandener Spannungsrisse als Bewegungsfugen	gemäß Detail E - Unterlage 8, Blatt 15
vorhandene Bewegungsfugen**	<b>2.6</b>	Instandsetzung Bewegungsfugen	gemäß Detail E - Unterlage 8, Blatt 15
Zeitzeugnis Streifenfundament (Festlegung zu Baubeginn in Abstimmung mit der zuständigen Denkmalschutzbehörde und dem AG)	<b>3.1</b>	Instandsetzung Streifenfundament (Erhalt Zeitzeugnis ca. 2%)	gemäß Detail G - Unterlage 8, Blatt 16
Schadhafte Kopfbalken***	<b>3.2</b>	Erneuerung Kopfbalken	gemäß Detail G - Unterlage 8, Blatt 16
Schadhafte Streifenfundament***	<b>3.3</b>	Erneuerung Streifenfundament	gemäß Detail H - Unterlage 8, Blatt 16
Schadhafte Einzelfundamente***	<b>3.4</b>	Betoninstandsetzung Einzelfundamente	gemäß Detail I - Unterlage 8, Blatt 16
Schadhafte Korrosionsschutz***	<b>4.1</b>	Geländerabschnitt fachgerecht ausbauen, Korrosionsschutz erneuern	gemäß Detail J - Unterlage 8, Blatt 17

Schadhafte Korrosionsschutz***	<b>4.2</b>	Korrosionsschutz erneuern Geländer eingebaut	gemäß Detail J - Unterlage 8, Blatt 17
Geländer verbogen***	<b>4.3</b>	Korrektur Geländergeometrie	gemäß Detail J - Unterlage 8, Blatt 17
Schadhafte Pfosten***	<b>4.4</b>	Austausch Geländerpfosten	gemäß Detail J - Unterlage 8, Blatt 17
Schadhafte Holm***	<b>4.5</b>	Austausch Geländerholm	gemäß Detail J - Unterlage 8, Blatt 17

Die Maßnahme "1.1 - Reinigung mit Druckwasserverfahren" bezieht sich auf die gesamte Mauerfläche und wird daher aus Gründen der Übersichtlichkeit nicht dargestellt. Durch die Reinigung mit Druckwasserverfahren sollen schonend Bewuchs, durch Verwitterung gelöste Bestandteile und Verschmutzungen entfernt werden.

Die Maßnahme "2.7\* - Zurückarbeiten hervorstehenden Setzmörtels" wird ebenfalls nicht dargestellt, da die eindeutige Ermittlung hinsichtlich Menge und Lage des Schadensbildes (durch Verwitterung der Porphyrquader stark hervorstehender Setzmörtel) an Hand der fotografischen Grundlage nicht möglich ist bzw. erst nach der Reinigung eintreten wird. Das Zurückarbeiten ist gemäß Detail F - Unterlage 8, Blatt 15 auszuführen.

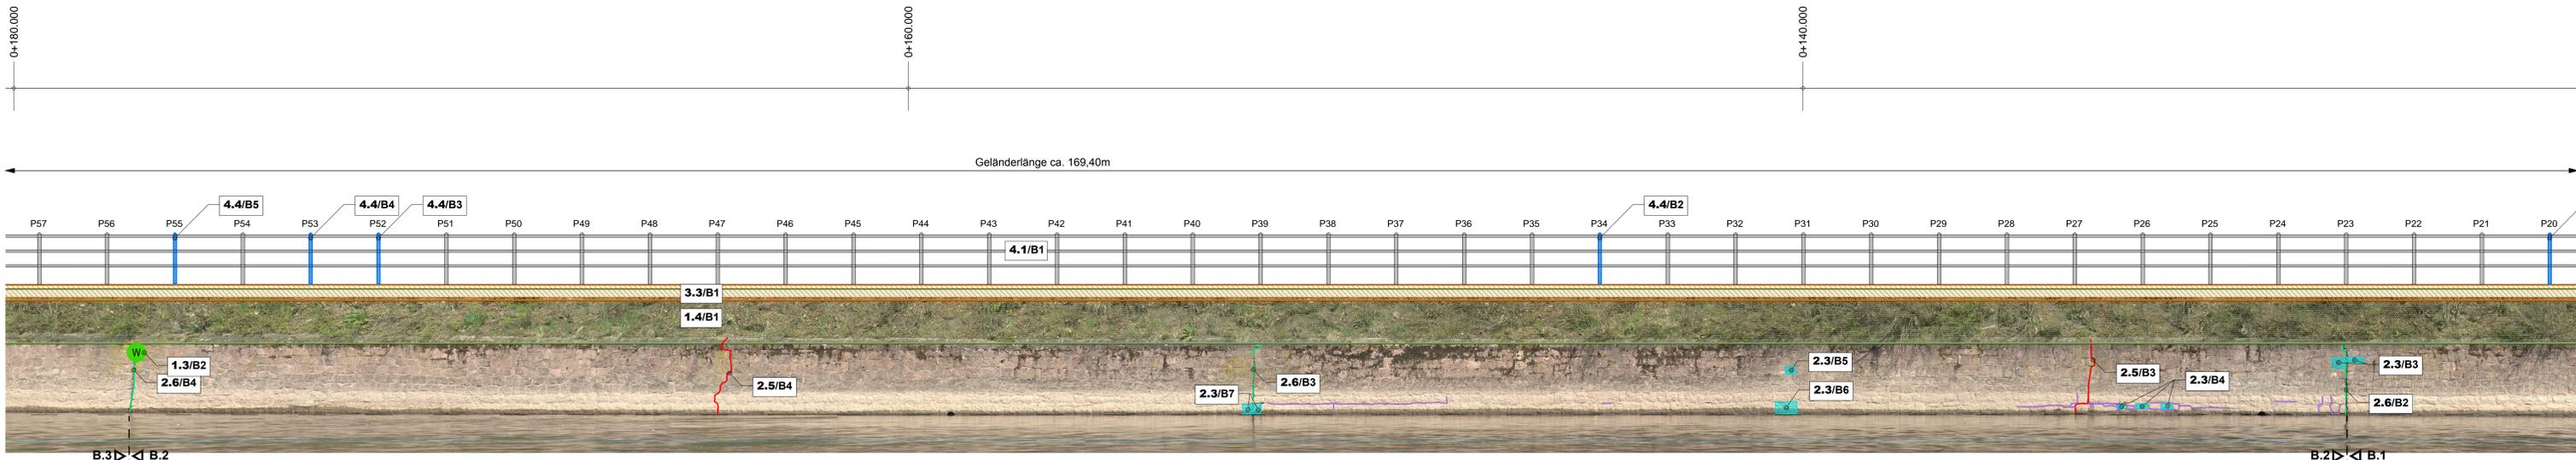
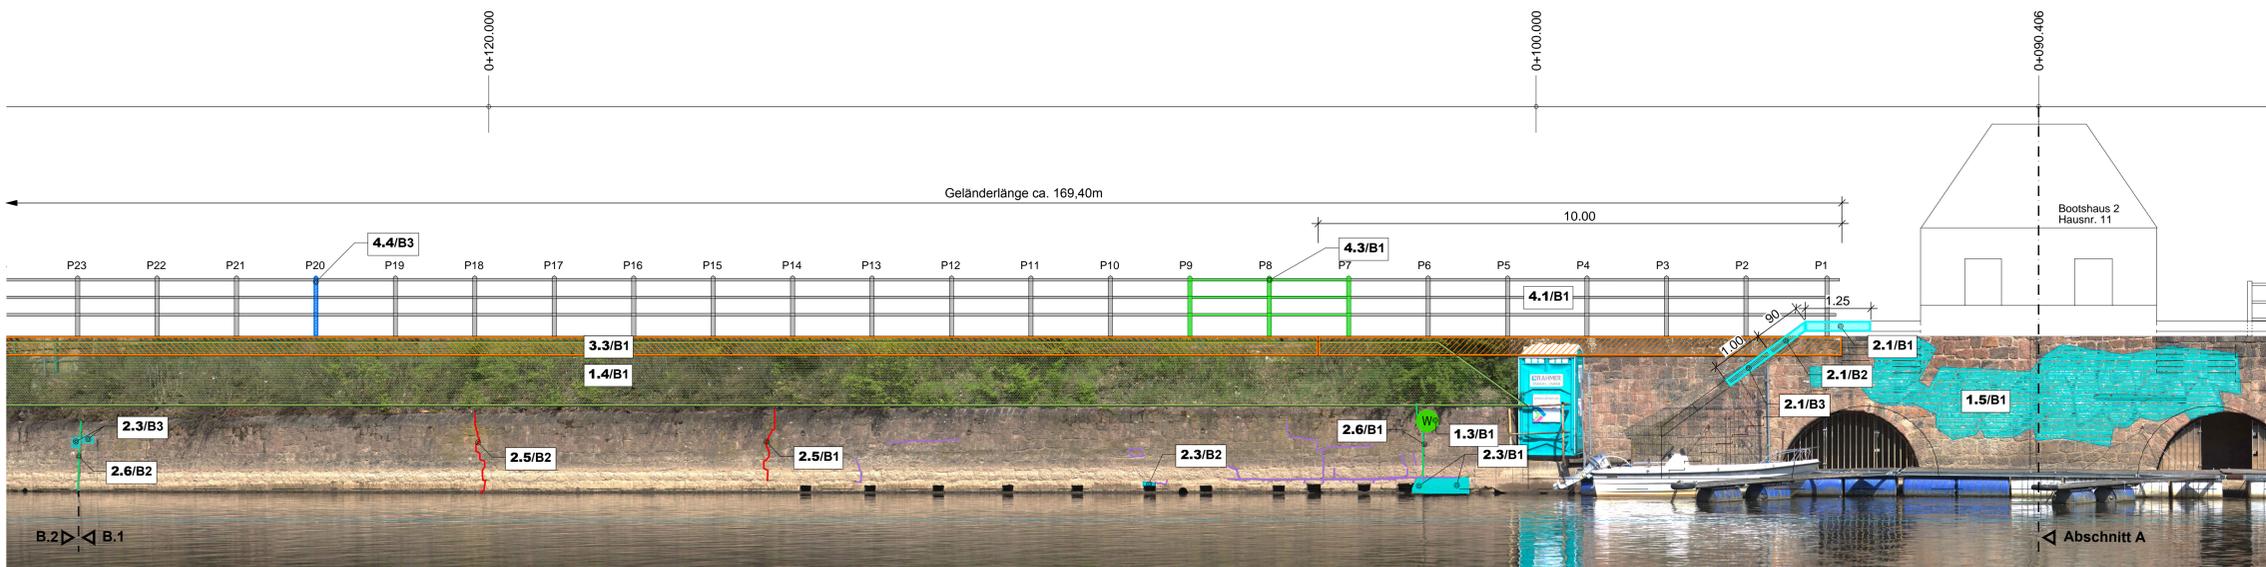
Pianderstellung:	Bauwerksplan
Ansicht Uferstützwand mit Schadenskartierung Abschnitt B - Teilabschnitte B.1/B.2	Maßstab: 1:50

Schadensbefund	Maßnahmnr.	Maßnahmenbezeichnung	Darstellung in Unterlagen
Bewuchs**	1.2	Entfernen von Bewuchsresten an der Stützwand	
Wurzel durch Mauerwerk **	1.3	Entfernen/Roden von Durchwurzungen/ kleineren Bäumen	gemäß Detail A - Unterlage 8, Blatt 14
Bewuchs/ Gehölzaufwuchs**	1.4	Freimachen der Uferböschung von Bewuchs/ kleineren Bäumen	
Graffiti**	1.5	Graffiti-entfernung mit Partikelstrahlgerät	
Lockere Abdeckplatten***	2.1	Neuversetzen/Verankern lockerer Abdeckplatten	gemäß Detail B - Unterlage 8, Blatt 15
fehlender Stein**	2.2	Ersatz fehlender Porphyquadern	gemäß Detail C - Unterlage 8, Blatt 15
schadhafter Stein**	2.3	Austausch/Teilersatz geschädigter Setzmörtel**	gemäß Detail C - Unterlage 8, Blatt 15
offene Fuge durch herausgebrochenen Setzmörtel**	2.4	Neuverfugung von Mörtelfugen	gemäß Detail D - Unterlage 8, Blatt 15
Spannungsriss**	2.5	Ausbildung vorhandener Spannungsrisse als Bewegungsfugen	gemäß Detail E - Unterlage 8, Blatt 15

Die Maßnahme "2.7" - Zurückarbeiten hervorstehenden Setzmörtels\*\* wird ebenfalls nicht dargestellt, da die eindeutige Ermittlung hinsichtlich Menge und Lage des Schadensbildes (durch Verwitterung der Porphyquadern stark hervorstehender Setzmörtel) an Hand der fotografischen Grundlage nicht möglich ist bzw. erst nach der Reinigung eintreten wird. Das Zurückarbeiten ist gemäß Detail F - Unterlage 8, Blatt 15 auszuführen.

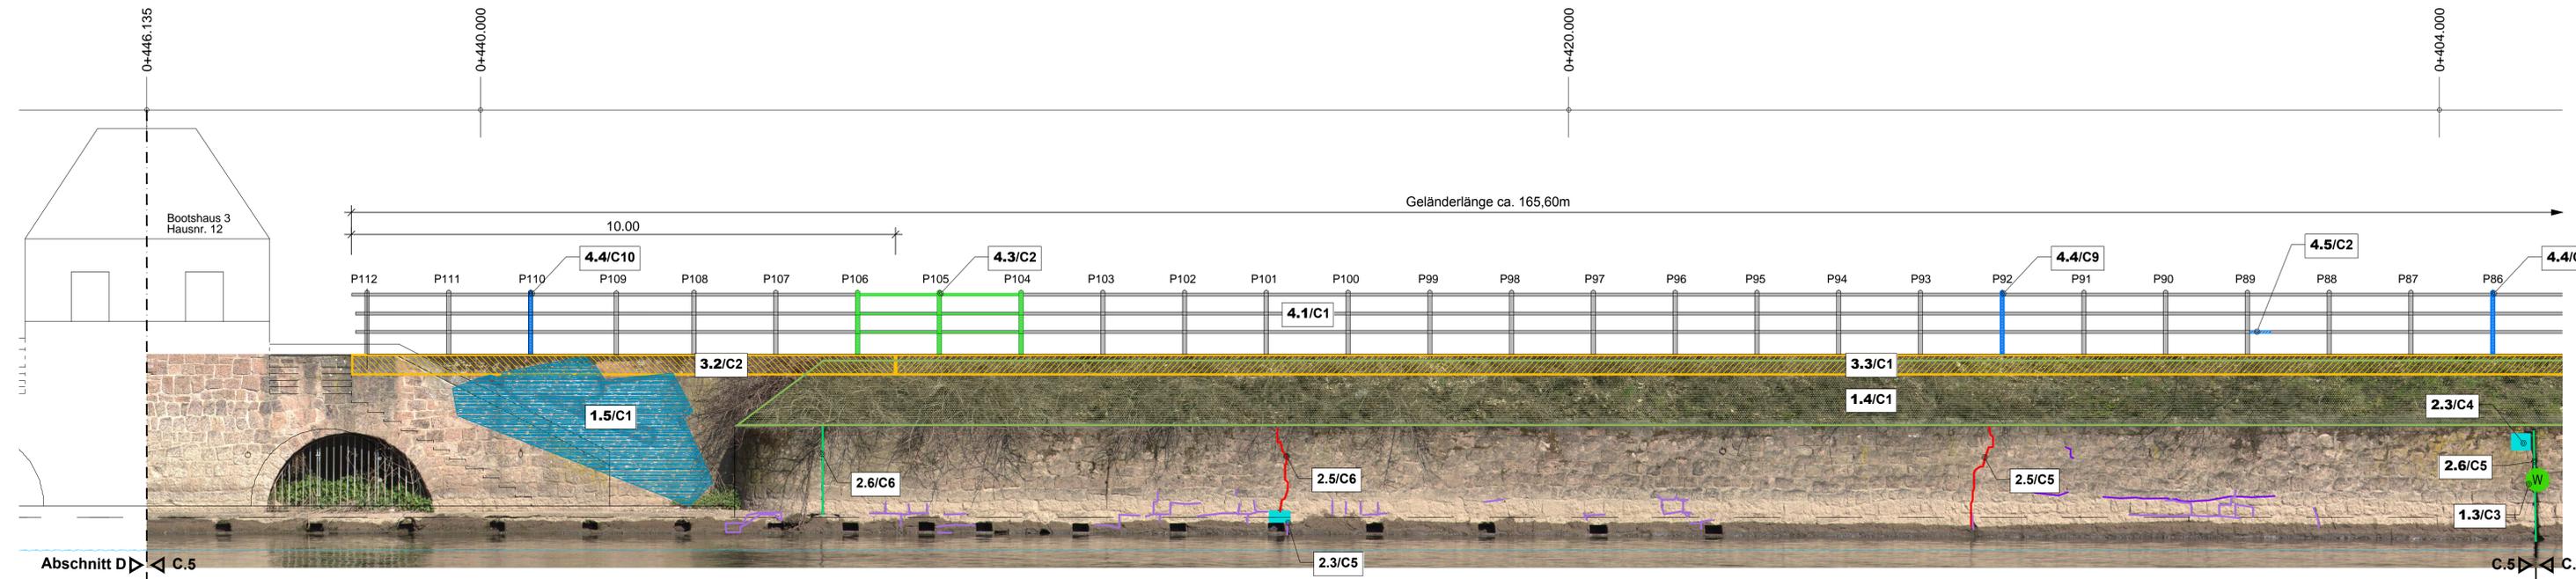
Plandarstellung:  
Ansicht Uferstützwand mit Schadenskartierung  
Abschnitt C - Teilabschnitt C.5

Schadensbefund	Maßnahmennr.	Maßnahmenbezeichnung	Darstellung in Unterlagen
Bewuchs**	<b>1.2</b>	Entfernen von Bewuchsresten an der Stützwand	gemäß Detail A - Unterlage 8, Blatt 14
Wurzel durch Mauerwerk **	<b>1.3</b>	Entfernen/Roden von Durchwurzelungen/ kleineren Bäumen	gemäß Detail A - Unterlage 8, Blatt 14
Bewuchs/ Gehölzaufwuchs**	<b>1.4</b>	Freimachen der Uferböschung von Bewuchs/ kleineren Bäumen	gemäß Detail A - Unterlage 8, Blatt 14
Graffiti**	<b>1.5</b>	Graffiti-entfernung mit Partikelstrahlgerät	gemäß Detail B - Unterlage 8, Blatt 15
Lockere Abdeckplatten***	<b>2.1</b>	Neuersetzen/Verankern lockerer Abdeckplatten	gemäß Detail B - Unterlage 8, Blatt 15
fehlender Stein**	<b>2.2</b>	Ersatz fehlender Porphyquader	gemäß Detail C - Unterlage 8, Blatt 15
schadhafter Stein**	<b>2.3</b>	Austausch/Teilersatz geschädigter Porphyquader	gemäß Detail C - Unterlage 8, Blatt 15
offene Fuge durch herausgebrochenen Setzmörtel**	<b>2.4</b>	Neuerfugung von Mörtelfugen	gemäß Detail D - Unterlage 8, Blatt 15

Spannungsriss**	<b>2.5</b>	Ausbildung vorhandener Spannungsrisse als Bewegungsfugen	gemäß Detail E - Unterlage 8, Blatt 15
vorhandene Bewegungsfugen**	<b>2.6</b>	Instandsetzung Bewegungsfugen	gemäß Detail E - Unterlage 8, Blatt 15
Zeitzeugnis Streifenfundament (Festlegung zu Baubeginn in Abstimmung mit der zuständigen Denkmalschutzbehörde und dem AG)	<b>3.1</b>	Instandsetzung Streifenfundament (Erhalt Zeitzeugnis ca. 2%)	gemäß Detail E - Unterlage 8, Blatt 15
Schadhafter Kopfbalken***	<b>3.2</b>	Erneuerung Kopfbalken	gemäß Detail G - Unterlage 8, Blatt 16
Schadhafte Streifenfundamente***	<b>3.3</b>	Erneuerung Streifenfundament	gemäß Detail H - Unterlage 8, Blatt 16
Schadhafte Einzelfundamente***	<b>3.4</b>	Betoninstandsetzung Einzelfundamente	gemäß Detail I - Unterlage 8, Blatt 16
Schadhafter Korrosionsschutz***	<b>4.1</b>	Geländerabschnitt fachgerecht ausbauen, Korrosionsschutz erneuern	gemäß Detail J - Unterlage 8, Blatt 17

Schadhafter Korrosionsschutz***	<b>4.2</b>	Korrosionsschutz erneuern Geländer eingebaut	gemäß Detail J - Unterlage 8, Blatt 17
Geländer verbogen***	<b>4.3</b>	Korrektur Geländergeometrie	gemäß Detail J - Unterlage 8, Blatt 17
Schadhafter Pfosten***	<b>4.4</b>	Austausch Geländerpfosten	gemäß Detail J - Unterlage 8, Blatt 17
Schadhafter Holm***	<b>4.5</b>	Austausch Geländerholm	gemäß Detail J - Unterlage 8, Blatt 17

Die Maßnahme "1.1 - Reinigung mit Druckwasserverfahren" bezieht sich auf die gesamte Mauerfläche und wird daher aus der Übersichtlichkeit nicht dargestellt. Durch die Reinigung mit Druckwasserverfahren sollen schonend Bewuchs, durch Verwitterung gelöste Bestandteile und Verschmutzungen entfernt werden.

Die Maßnahme "2.7\*" - Zurückarbeiten hervorstehenden Setzmörtels" wird ebenfalls nicht dargestellt, da die eindeutige Ermittlung hinsichtlich Menge und Lage des Schadensbildes (durch Verwitterung der Porphyquader stark hervorstehender Setzmörtel) an Hand der fotografischen Grundlage nicht möglich ist bzw. erst nach der Reinigung eintreten wird. Das Zurückarbeiten ist gemäß Detail F - Unterlage 8, Blatt 15 auszuführen.

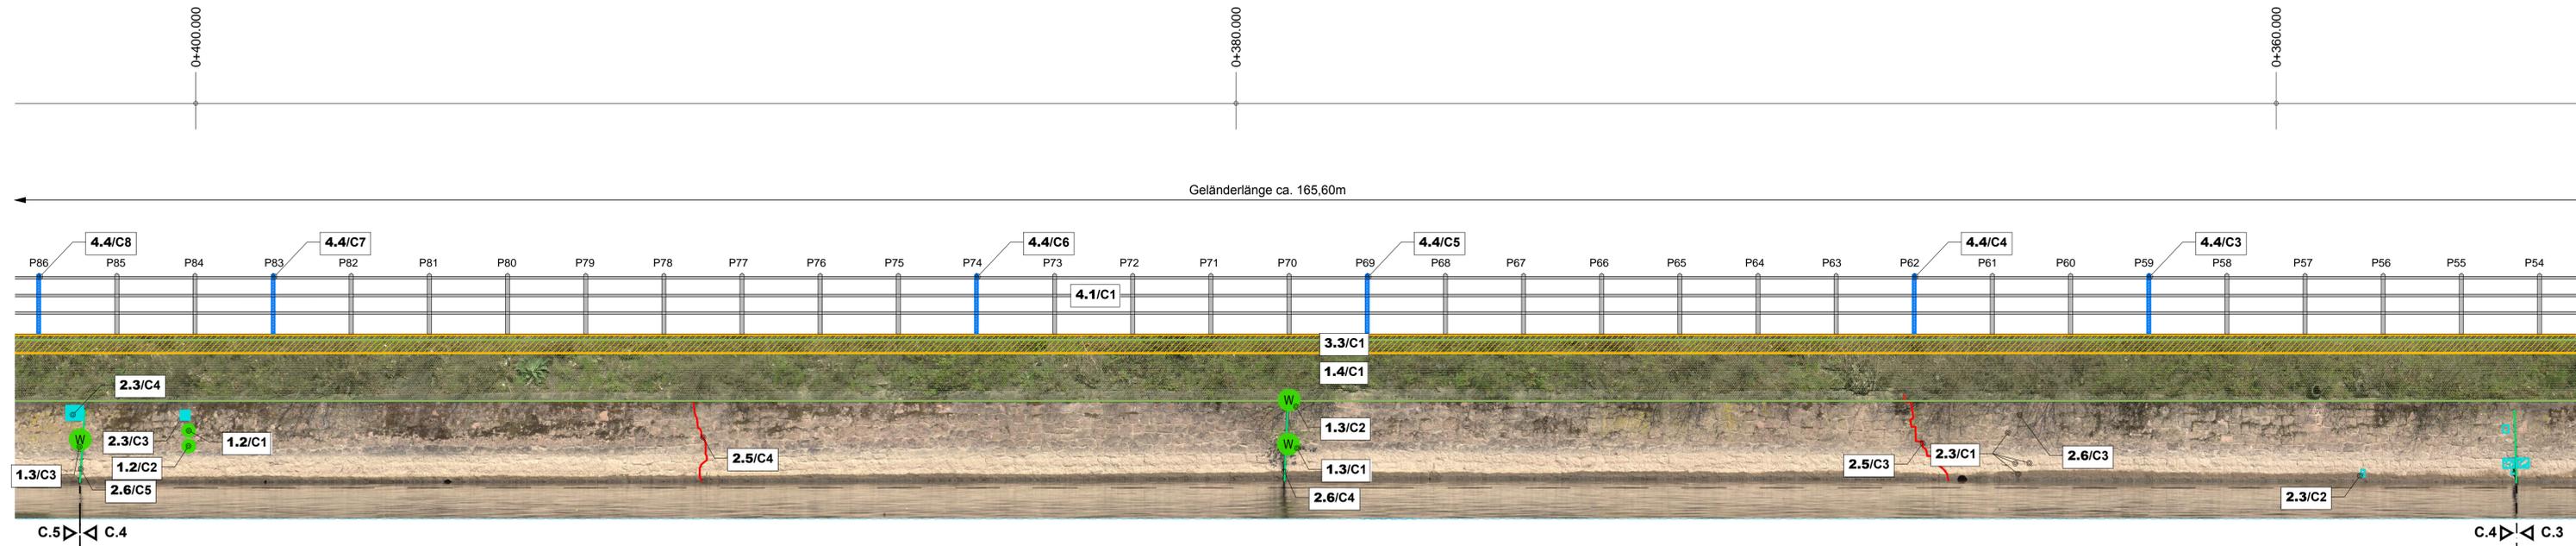
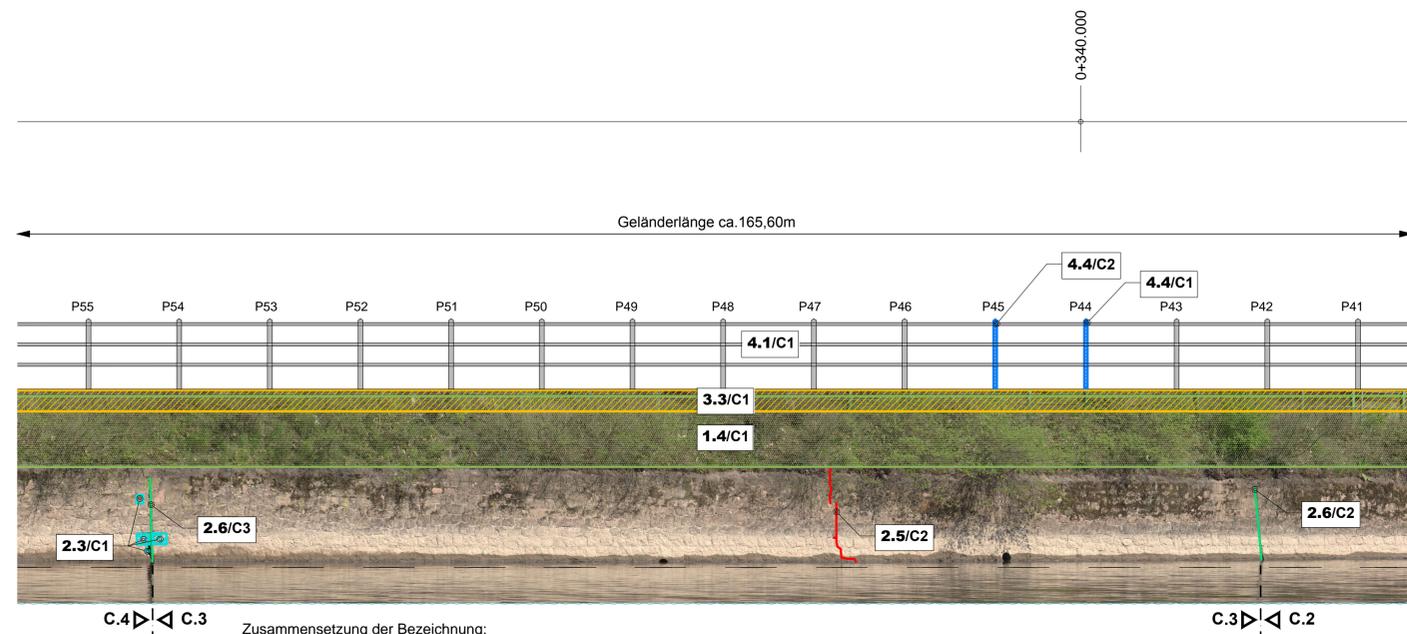
Plan darstellung:	<b>Bauwerksplan</b>
Ansicht Uferstützwand mit Schadenskartierung	Maßstab: 1:50
Abschnitt C - Teilabschnitte C.3/C.4

Schadensbefund	Maßnahmennr.	Maßnahmenbezeichnung	Darstellung in Unterlagen
Bewuchs**	<b>1.2</b>	Entfernen von Bewuchsresten an der Stützwand	
Wurzel durch Mauerwerk**	<b>1.3</b>	Entfernen/Roden von Durchwurzungen/ kleineren Bäumen	gemäß Detail A - Unterlage 8, Blatt 14
Bewuchs/ Gehölzaufwuchs**	<b>1.4</b>	Freimachen der Uferböschung von Bewuchs/ kleineren Bäumen	
Graffiti**	<b>1.5</b>	Graffiti-entfernung mit Partikelstrahlgerät	
Lockere Abdeckplatten***	<b>2.1</b>	Neuersetzen/Verankern lockerer Abdeckplatten	gemäß Detail B - Unterlage 8, Blatt 15
fehlender Stein**	<b>2.2</b>	Ersatz fehlender Porphyraquader	gemäß Detail C - Unterlage 8, Blatt 15
schadhafter Stein**	<b>2.3</b>	Austausch/Teilersatz geschädigter Porphyraquader	gemäß Detail C - Unterlage 8, Blatt 15
offene Fuge durch herausgebrochenen Setzmörtel**	<b>2.4</b>	Neuverfugung von Mörtelfugen	gemäß Detail D - Unterlage 8, Blatt 15
Spannungsriss**	<b>2.5</b>	Ausbildung vorhandener Spannungsrisse als Bewegungsfugen	gemäß Detail E - Unterlage 8, Blatt 15

Die Maßnahme "2.7\* - Zurückarbeiten hervorstehenden Setzmörtels" wird ebenfalls nicht dargestellt, da die eindeutige Ermittlung hinsichtlich Menge und Lage des Schadensbildes (durch Verwitterung der Porphyraquader stark hervorstehender Setzmörtel) an Hand der fotografischen Grundlage nicht möglich ist bzw. erst nach der Reinigung eintreten wird. Das Zurückarbeiten ist gemäß Detail F - Unterlage 8, Blatt 15 auszuführen.

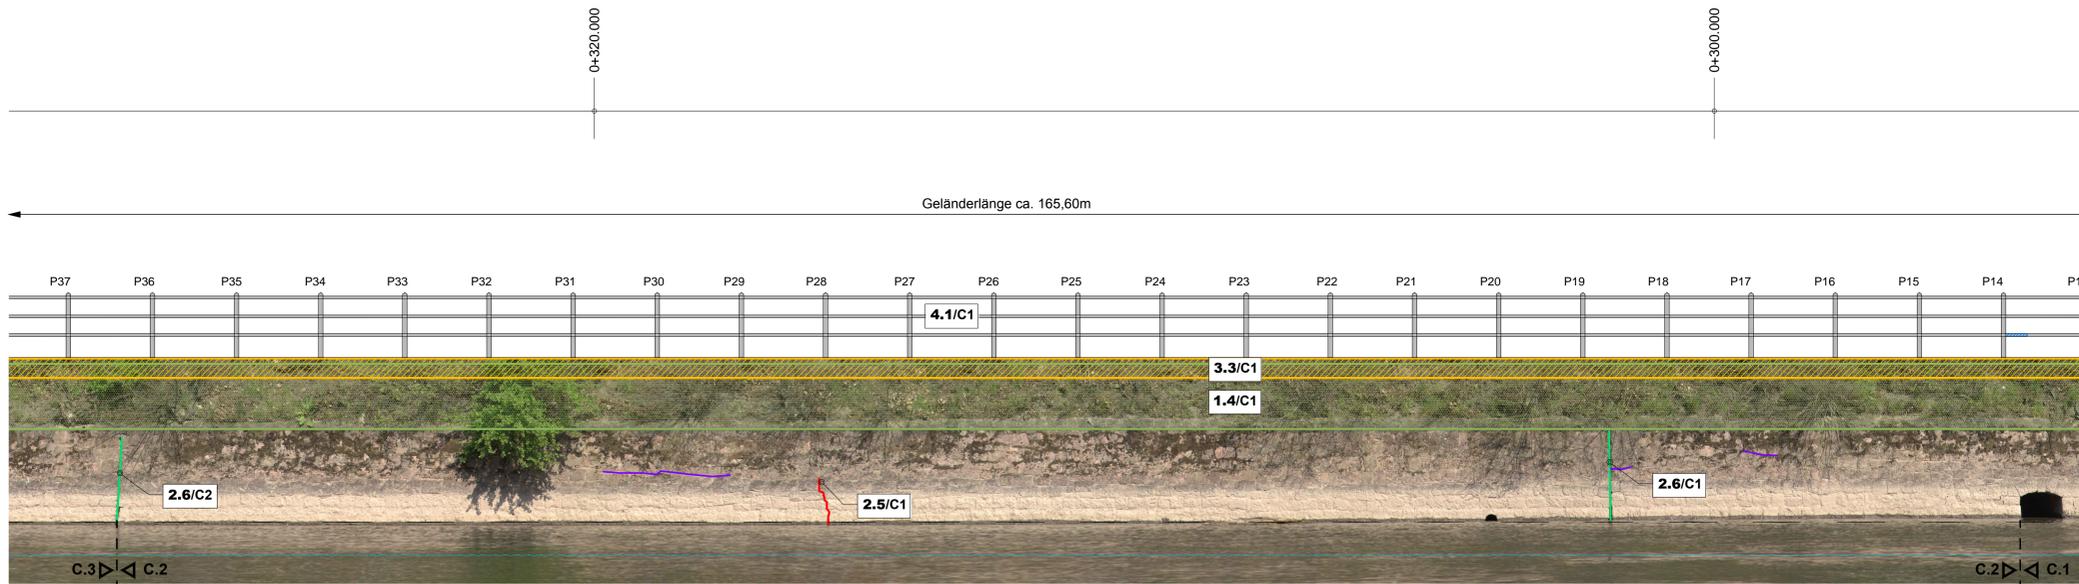
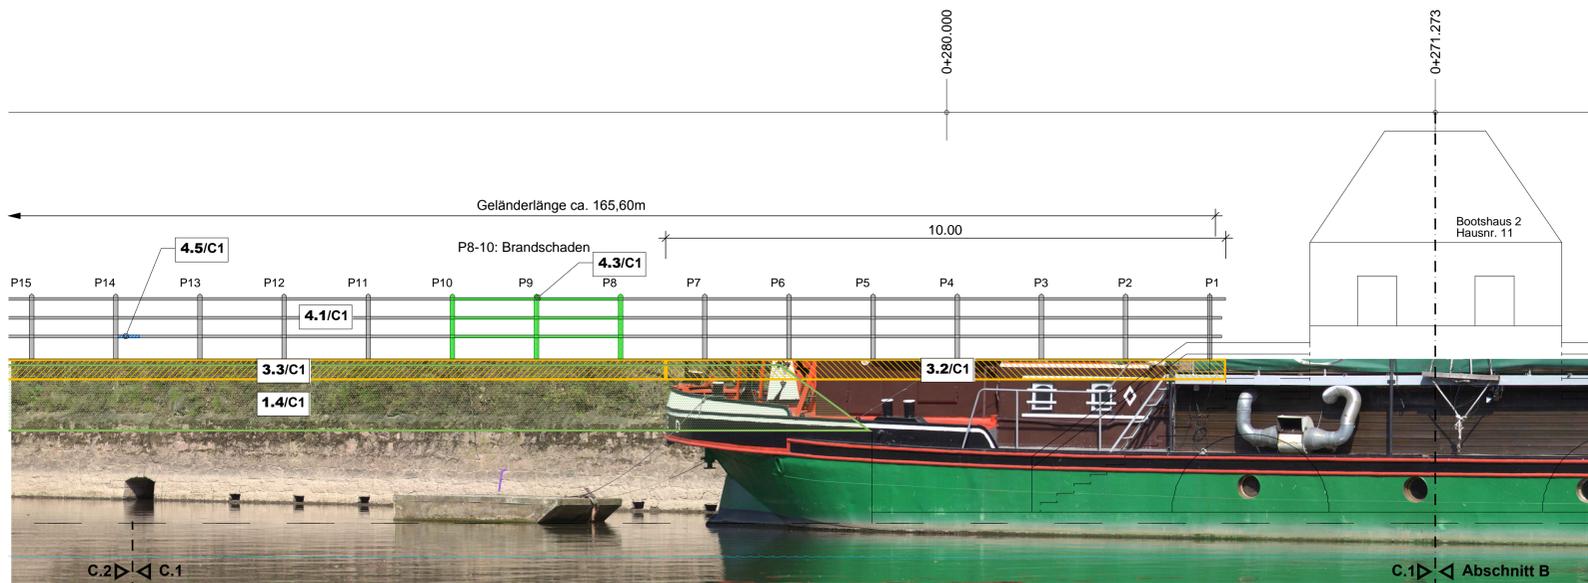
Schadensbefund	Maßnahmn.	Maßnahmenbezeichnung	Darstellung in Unterlagen
Bewuchs**	<b>1.2</b>	Entfernen von Bewuchsresten an der Stützwand	
Wurzel durch Mauerwerk **	<b>1.3</b>	Entfernen/Roden von Durchwurzungen/ kleineren Bäumen	gemäß Detail A - Unterlage 8, Blatt 14
Bewuchs/ Gehölzaufwuchs**	<b>1.4</b>	Freimachen der Uferböschung von Bewuchs/ kleineren Bäumen	
Graffiti**	<b>1.5</b>	Graffiti-entfernung mit Partikelstrahlgerät	
Lockere Abdeckplatten***	<b>2.1</b>	Neuersetzen/Verankern lockerer Abdeckplatten	gemäß Detail B - Unterlage 8, Blatt 15
fehlender Stein**	<b>2.2</b>	Ersatz fehlender Porphyrquader	gemäß Detail C - Unterlage 8, Blatt 15
schadhafter Stein**	<b>2.3</b>	Austausch/Teilersatz geschädigter Porphyrquader	gemäß Detail C - Unterlage 8, Blatt 15
offene Fuge durch herausgebrochenen Setzmörtel**	<b>2.4</b>	Neuerfugung von Mörtelfugen	gemäß Detail D - Unterlage 8, Blatt 15
Spannungsriss**	<b>2.5</b>	Ausbildung vorhandener Spannungsrisse als Bewegungsfugen	gemäß Detail E - Unterlage 8, Blatt 15

Die Maßnahme "2.7\* - Zurückarbeiten hervorstehenden Setzmörtels" wird ebenfalls nicht dargestellt, da die eindeutige Ermittlung hinsichtlich Menge und Lage des Schadensbildes (durch Verwitterung der Porphyrquader stark hervorstehender Setzmörtel) an Hand der fotografischen Grundlage nicht möglich ist bzw. erst nach der Reinigung eintreten wird. Das Zurückarbeiten ist gemäß Detail F - Unterlage 8, Blatt 15 auszuführen.

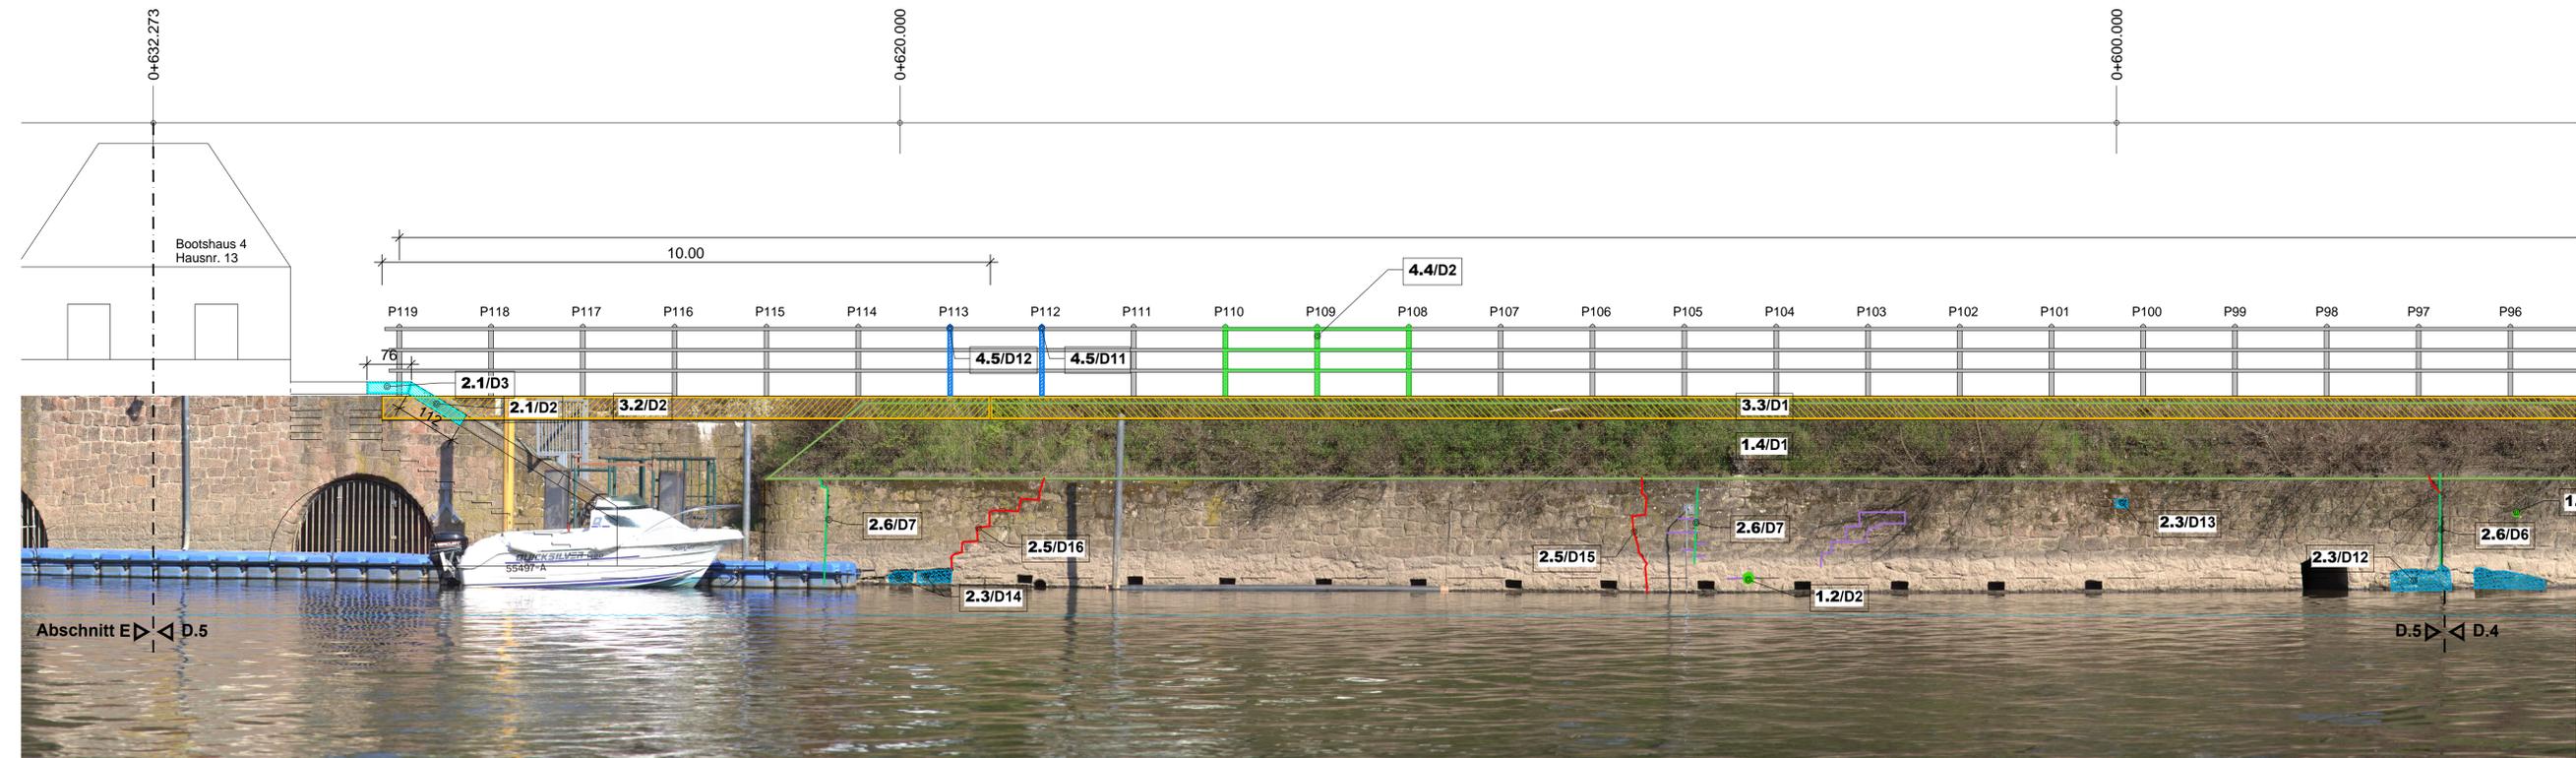
Plandarstellung:  
 Ansicht Uferstützwand mit Schadenskartierung  
 Abschnitt D - Teilabschnitt D.5

Schadensbefund	ID	Maßnahme	Darstellung in Unterlagen
Bewuchs, lose Bestandteile durch Verwitterung, Verschmutzung	1.1	Reinigung mit Druckwasserverfahren	
Bewuchs	1.2	Entfernen von Bewuchsresten an der Stützwand	
Wurzel durch Mauerwerk	1.3	Entfernen/Roden von Durchwurzungen/ kleineren Bäumen	gemäß Detail A - Unterlage 8, Blatt 14
Bewuchs/ Gehölzaufwuchs	1.4	Freimachen der Uferböschung von Bewuchs/ kleineren Bäumen	
Graffiti	1.5	Graffiti-entfernung mit Partikelstrahlgerät	
Lockere Abdeckplatten	2.1	Neuversetzen/Verankern lockerer Abdeckplatten	gemäß Detail B - Unterlage 8, Blatt 15
fehlender Stein	2.2	Ersatz fehlender Porphyrquader	gemäß Detail C - Unterlage 8, Blatt 15
schadhafter Stein	2.3	Austausch/Teilersatz geschädigter Porphyrquader	gemäß Detail C - Unterlage 8, Blatt 15
offene Fuge durch herausgebrochenen Setzmörtel	2.4	Neuverfugung von Mörtelfugen	gemäß Detail D - Unterlage 8, Blatt 15
Spannungsrisse	2.5	Ausbildung vorhandener Spannungsrisse als Bewegungsfugen	gemäß Detail E - Unterlage 8, Blatt 15
