Stadt Halle Straßen- und Tiefbauamt	Unterlage	8
	Blatt-Nr.	1

Planerstellung:	Fußsicherung "Bootsanleger"
Bauwerksplan	
Maßstab:	1:100, 1:50, 1:20, 1:5

**Instandsetzung Stützmauer Riveufer an der Saale**

Plandarstellung:  
Ansicht Uferstützwand mit Schadenskartierung  
Abschnitt A- Teilabschnitt A.3

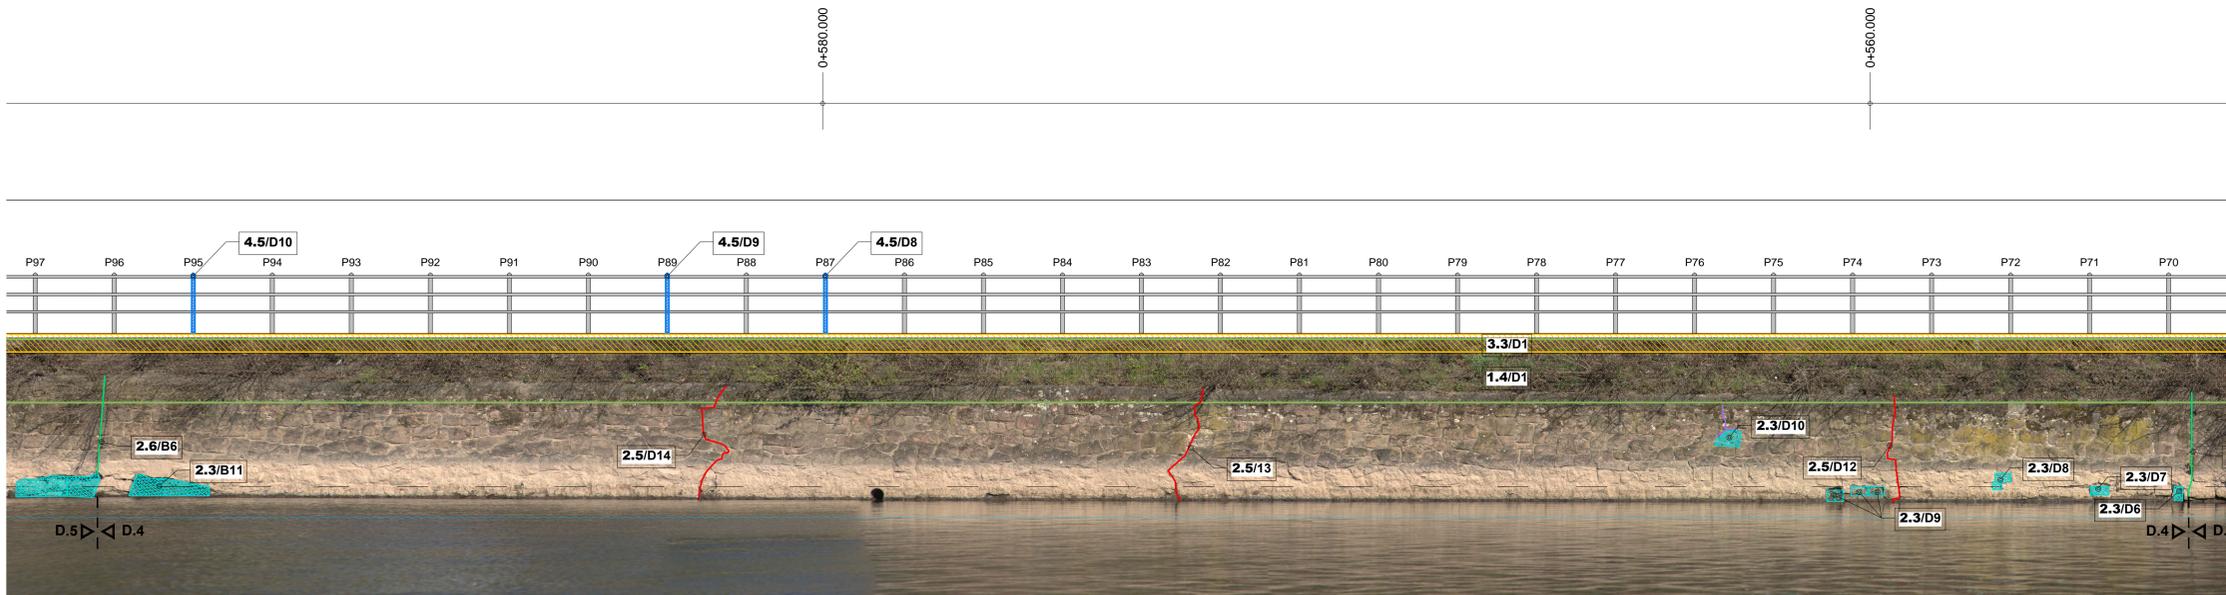
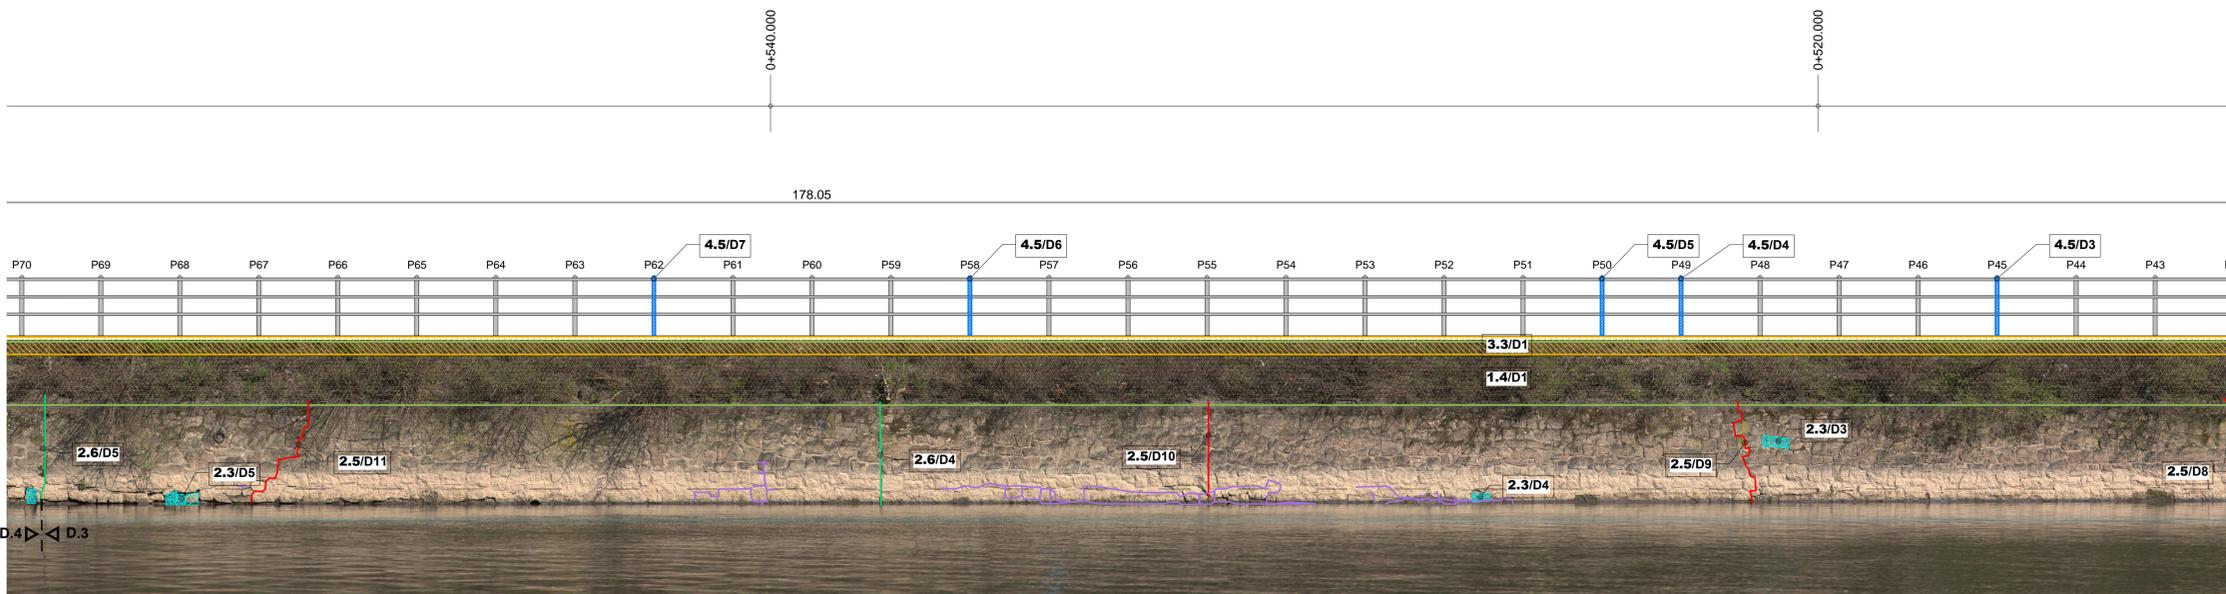
Plandarstellung: Ansicht Uferstützwand mit Schadenskartierung Abschnitt D - Teilschnitte D.3/D.4		<b>Bauwerksplan</b> Maßstab: 1:50	
--	--	--------------------------------------	--

Schadensbefund	ID	Maßnahme	Darstellung in Unterlagen
Bewuchs, lose Bestandteile durch Verwitterung, Verschmutzung	1.1	Reinigung mit Druckwasserverfahren	
Bewuchs	1.2	Entfernen von Bewuchsresten an der Stützwand	
Wurzel durch Mauerwerk	1.3	Entfernen/Roden von Durchwurzungen/ kleineren Bäumen	gemäß Detail A - Unterlage 8, Blatt 14
Bewuchs/ Gehölzaufwuchs	1.4	Freimachen der Uferböschung von Bewuchs/ kleineren Bäumen	
Graffiti	1.5	Graffiti-entfernung mit Partikelstrahlgerät	
Lockere Abdeckplatten	2.1	Neuversetzen/Verankern lockerer Abdeckplatten	gemäß Detail B - Unterlage 8, Blatt 15
fehlender Stein	2.2	Ersatz fehlender Porphyquader	gemäß Detail C - Unterlage 8, Blatt 15
schadhafter Stein	2.3	Austausch/Teilersatz geschädigter Porphyquader	gemäß Detail C - Unterlage 8, Blatt 15
offene Fuge durch herausgebrochenen Setzmörtel	2.4	Neuverfugung von Mörtelfugen	gemäß Detail D - Unterlage 8, Blatt 15
Spannungsriss	2.5	Ausbildung vorhandener Spannungsrisse als Bewegungsfugen	gemäß Detail E - Unterlage 8, Blatt 15

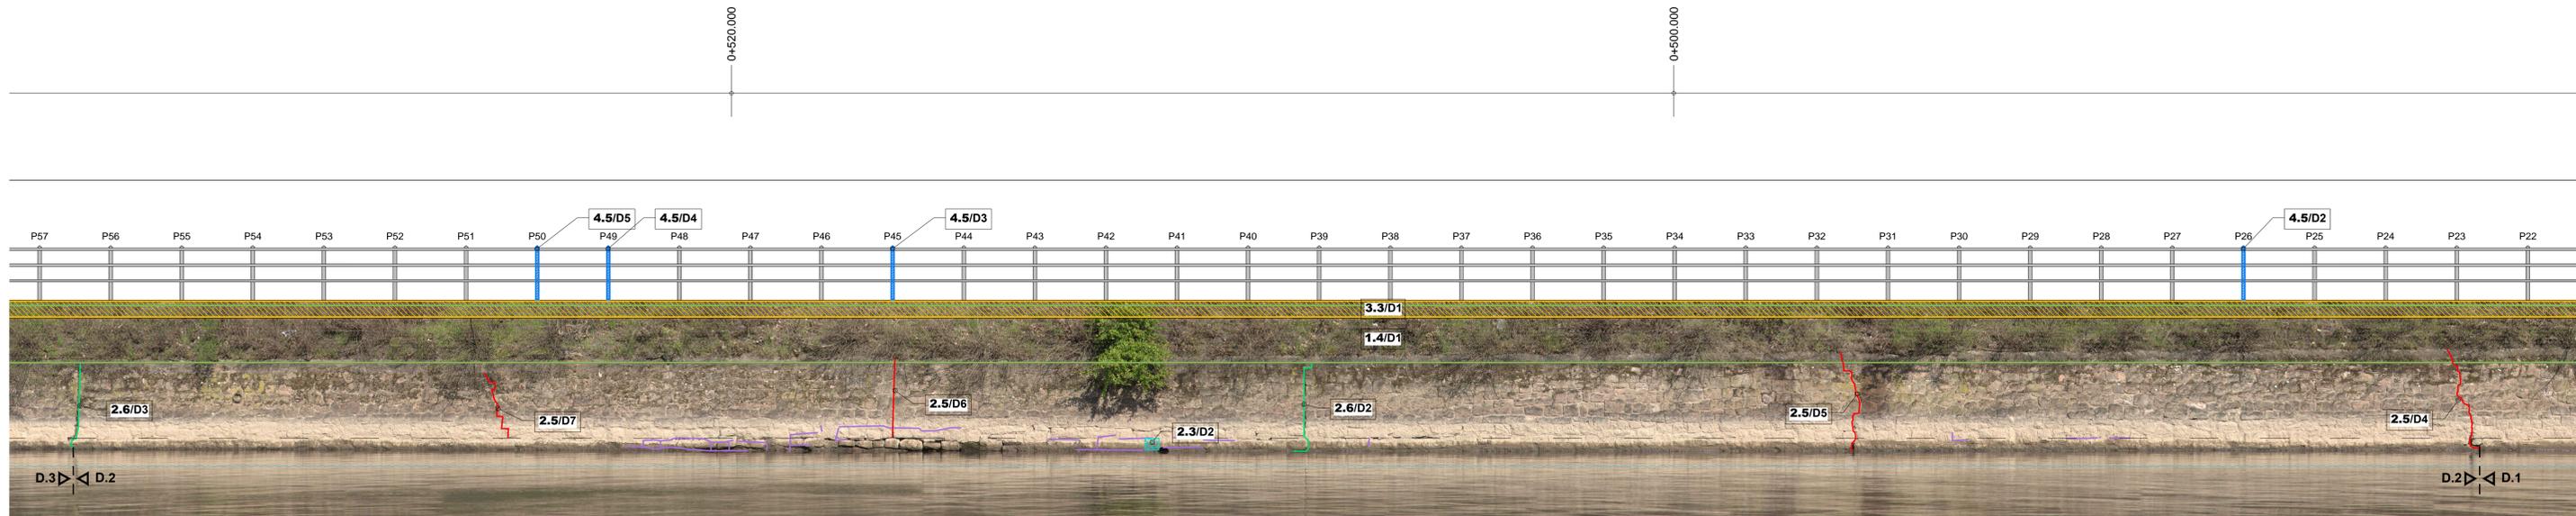
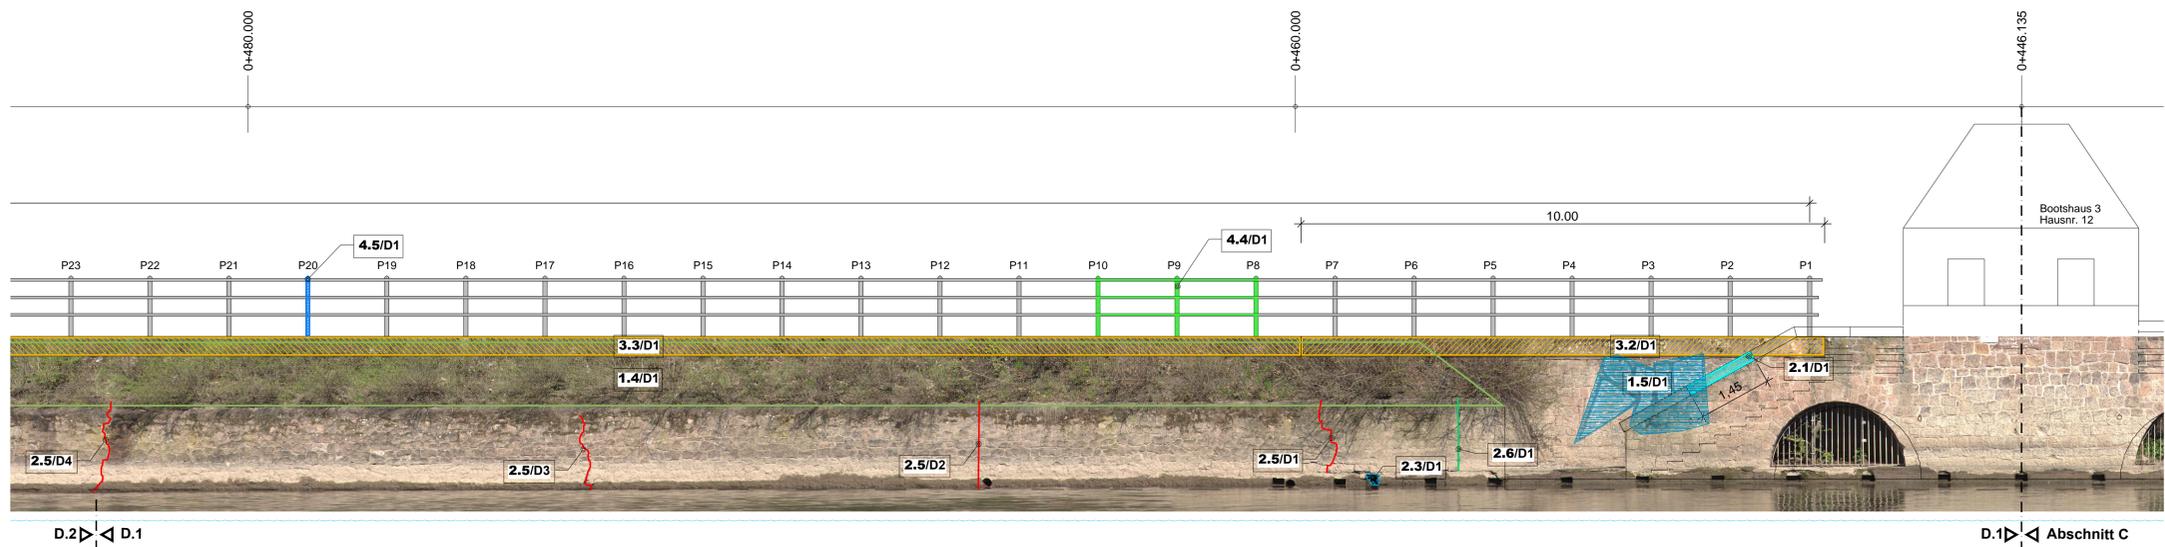
Plandarstellung:		<b>Bauwerksplan</b>	
Ansicht Uferstützwand mit Schadenskartierung		Maßstab: 1:50	
Abschnitt D - Teilabschnitte D.1/D.2

Schadensbefund	ID	Maßnahme	Darstellung in Unterlagen
Bewuchs, lose Bestandteile durch Verwitterung, Verschmutzung	<b>1.1</b>	Reinigung mit Druckwasserverfahren	
Bewuchs	<b>1.2</b>	Entfernen von Bewuchsresten an der Stützwand	
Wurzel durch Mauerwerk	<b>1.3</b>	Entfernen/Roden von Durchwurzelungen/ kleineren Bäumen	gemäß Detail A - Unterlage 8, Blatt 14
Bewuchs/ Gehölzaufwuchs	<b>1.4</b>	Freimachen der Uferböschung von Bewuchs/ kleineren Bäumen	
Graffiti	<b>1.5</b>	Graffiti-entfernung mit Partikelstrahlgerät	
Lockere Abdeckplatten	<b>2.1</b>	Neuersetzen/Verankern lockerer Abdeckplatten	gemäß Detail B - Unterlage 8, Blatt 15
fehlender Stein	<b>2.2</b>	Ersatz fehlender Porphyryquader	gemäß Detail C - Unterlage 8, Blatt 15
schadhafter Stein	<b>2.3</b>	Austausch/Teilersatz geschädigter Porphyryquader	gemäß Detail C - Unterlage 8, Blatt 15
offene Fuge durch herausgebrochenen Setzmörtel	<b>2.4</b>	Neuerfugung von Mörtelfugen	gemäß Detail D - Unterlage 8, Blatt 15

Spannungsriss	<b>2.5</b>	Ausbildung vorhandener Spannungsrisse als Bewegungsfugen	gemäß Detail E - Unterlage 8, Blatt 15
vorhandene Bewegungsfugen	<b>2.6</b>	Instandsetzung Bewegungsfugen	gemäß Detail E - Unterlage 8, Blatt 15
durch Verwitterung der Porphyryquader stark hervorsteher Setzmörtel	<b>2.7</b>	Zurückarbeiten hervorsteher Setzmörtels	gemäß Detail F - Unterlage 8, Blatt 15
Zeitzeugnis Kopfbalken	<b>3.1</b>	Rekonstruktion Kopfbalken (Erhalt Zeitzeugnis ca. 10%)	
Schadhafter Kopfbalken	<b>3.2</b>	Erneuerung Kopfbalken	gemäß Detail G - Unterlage 8, Blatt 16
Schadhafte Streifenfundamente	<b>3.3</b>	Erneuerung Streifenfundament	gemäß Detail H - Unterlage 8, Blatt 16
Schadhafte Einzelfundamente	<b>3.4</b>	Betoninstandsetzung Einzelfundamente	gemäß Detail I - Unterlage 8, Blatt 16
Schadhafter Korrosionsschutz	<b>4.1</b>	Geländerabschnitt fachgerecht ausbauen und Korrosionsschutz erneuern Geländer ausgebaut

Schadhafter Korrosionsschutz	<b>4.2</b>	Korrosionsschutz erneuern Geländer eingebaut	
Geländer verbogen	<b>4.3</b>	Korrosionsschutz erneuern Geländer eingebaut	
Schadhafter Pfosten	<b>4.4</b>	Korrektur Geländergeometrie	
Schadhafter Holm	<b>4.5</b>	Austausch Geländerpfosten	gemäß Detail J - Unterlage 8, Blatt 17
	<b>4.6</b>	Austausch Geländerholm

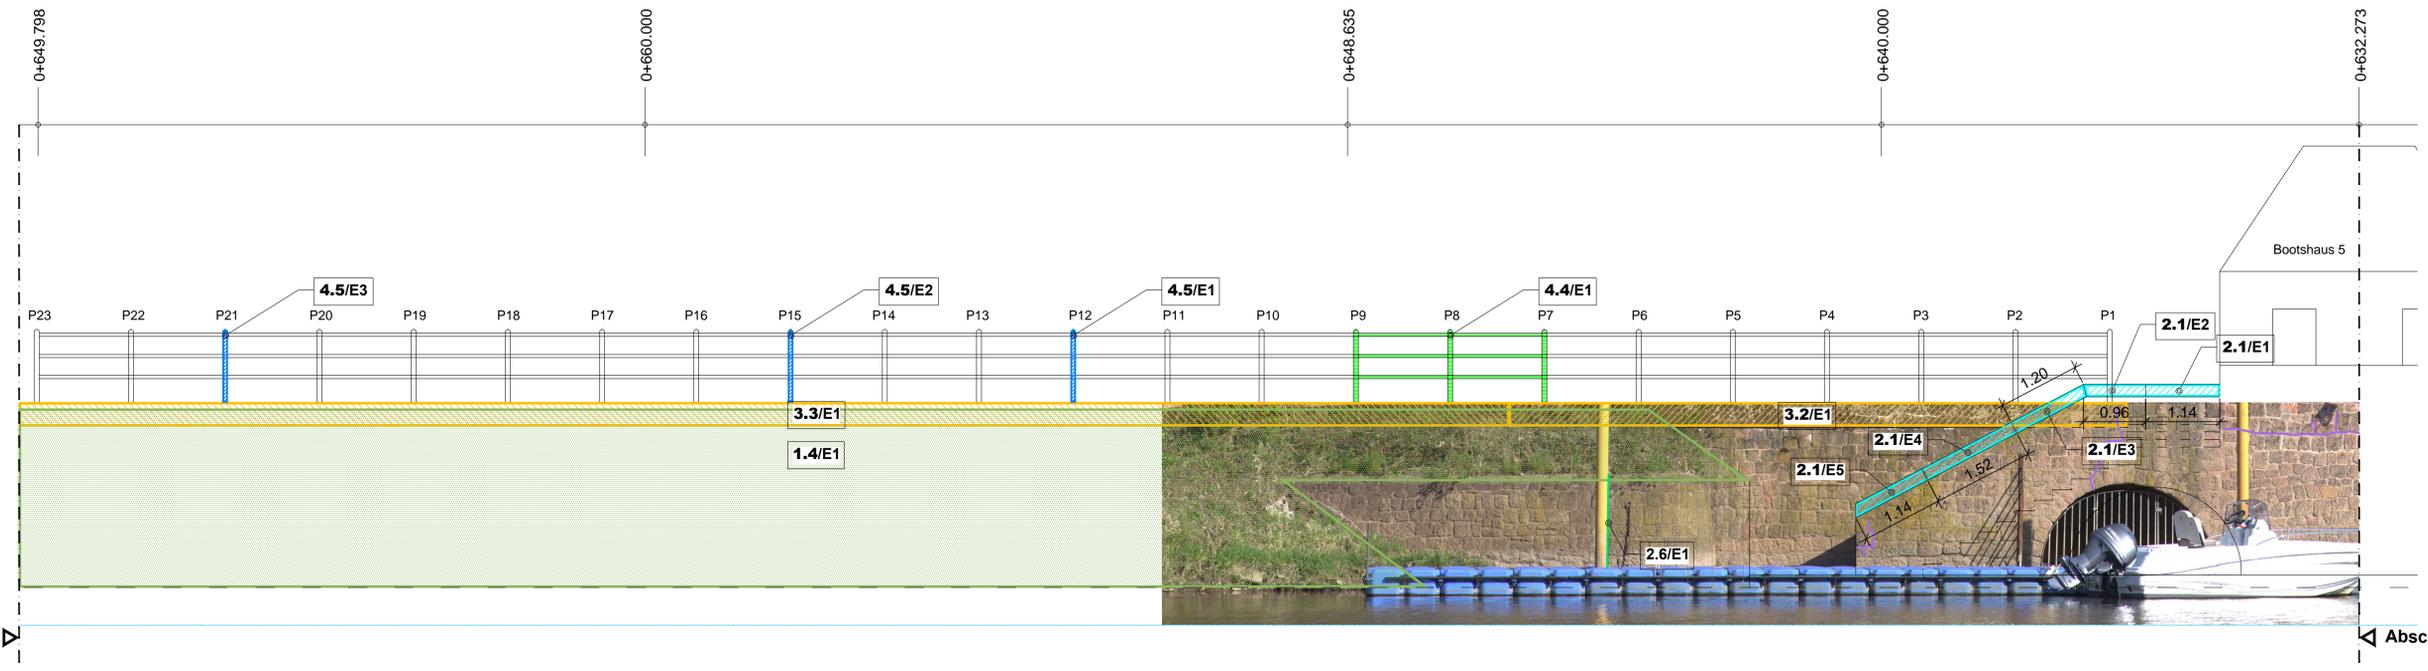
Schadensbefund	ID	Maßnahme	Darstellung in Unterlagen
Bewuchs, lose Bestandteile durch Verwitterung, Verschmutzung	<b>1.1</b>	Reinigung mit Druckwasserverfahren	
Bewuchs	<b>1.2</b>	Entfernen von Bewuchsresten an der Stützwand	
Wurzel durch Mauerwerk	<b>1.3</b>	Entfernen/Roden von Durchwurzungen/ kleineren Bäumen	gemäß Detail A - Unterlage 8, Blatt 14
Bewuchs/ Gehölzaufwuchs	<b>1.4</b>	Freimachen der Uferböschung von Bewuchs/ kleineren Bäumen	
Graffiti	<b>1.5</b>	Graffiti-Entfernung mit Partikelstrahlgerät	
Lockere Abdeckplatten	<b>2.1</b>	Neuversetzen/Verankern lockerer Abdeckplatten	gemäß Detail B - Unterlage 8, Blatt 15
fehlender Stein	<b>2.2</b>	Ersatz fehlender Porphyryquader	gemäß Detail C - Unterlage 8, Blatt 15
schadhafter Stein	<b>2.3</b>	Austausch/Teilersatz geschädigter Porphyryquader	gemäß Detail C - Unterlage 8, Blatt 15
offene Fuge durch herausgebrochenen Setzmörtel	<b>2.4</b>	Neuverfugung von Mörtelfugen	gemäß Detail D - Unterlage 8, Blatt 15

Spannungsriss	<b>2.5</b>	Ausbildung vorhandener Spannungsrisse als Bewegungsfugen	gemäß Detail E - Unterlage 8, Blatt 15
vorhandene Bewegungsfugen	<b>2.6</b>	Instandsetzung Bewegungsfugen	gemäß Detail E - Unterlage 8, Blatt 15
durch Verwitterung der Porphyryquader stark hervorstehender Setzmörtel	<b>2.7</b>	Zurückarbeiten hervorstehenden Setzmörtels	gemäß Detail F - Unterlage 8, Blatt 15
Zeitzugnis Kopfbalken	<b>3.1</b>	Rekonstruktion Kopfbalken (Erhalt Zeitzugnis ca. 10%)	gemäß Detail G - Unterlage 8, Blatt 16
Schadhafter Kopfbalken	<b>3.2</b>	Erneuerung Kopfbalken	gemäß Detail G - Unterlage 8, Blatt 16
Schadhaftes Streifenfundament	<b>3.3</b>	Erneuerung Streifenfundament	gemäß Detail H - Unterlage 8, Blatt 16
Schadhafte Einzelfundamente	<b>3.4</b>	Betoninstandsetzung Einzelfundamente	gemäß Detail I - Unterlage 8, Blatt 16
Schadhafter Korrosionsschutz	<b>4.1</b>	Geländerabschnitt fachgerecht ausbauen und Korrosionsschutz erneuern Geländer ausgebaut

Schadhafter Korrosionsschutz	<b>4.2</b>	Korrosionsschutz erneuern Geländer eingebaut	
Schadhafter Korrosionsschutz	<b>4.3</b>	Korrosionsschutz erneuern Geländer eingebaut	
Geländer verbogen	<b>4.4</b>	Korrektur Geländergeometrie	
Schadhafter Pfosten	<b>4.5</b>	Austausch Geländerpfosten	gemäß Detail J - Unterlage 8, Blatt 17
Schadhafter Holm	<b>4.6</b>	Austausch Geländerholm

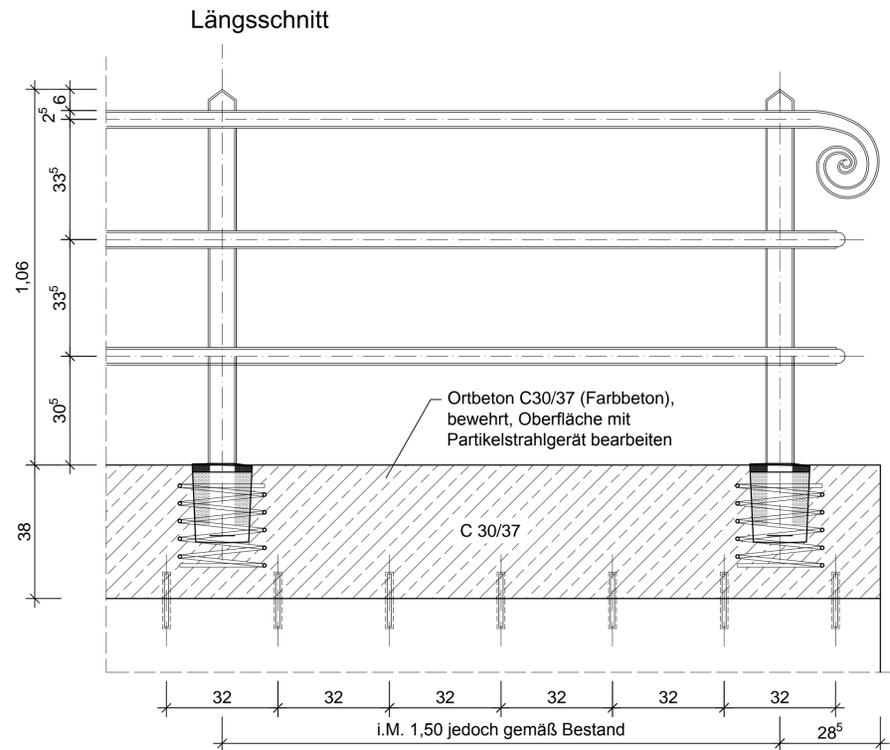
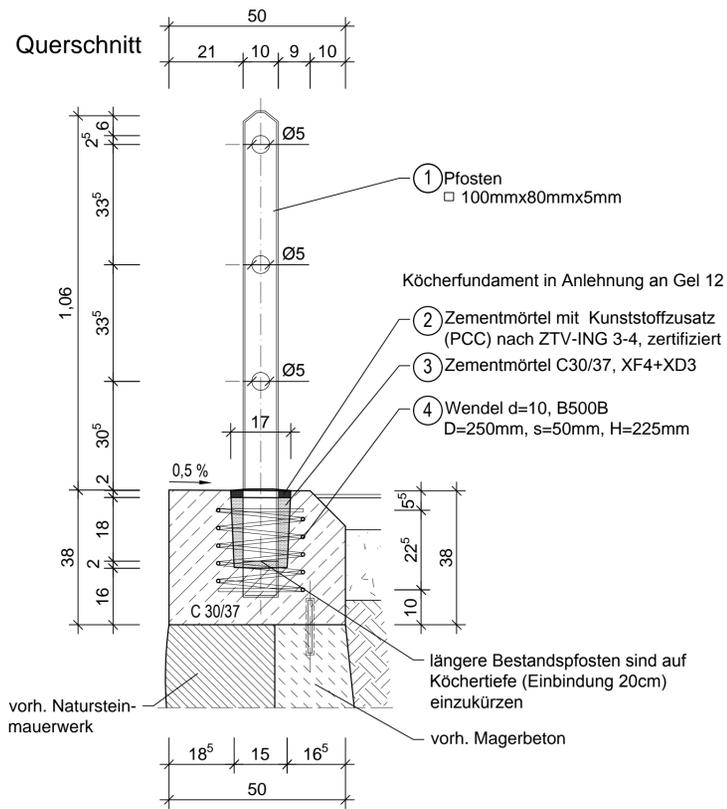
## Detail G - Erneuerung Kopfbalken M1:10

Der Abbruch erfolgt für die stark geschädigten Bereiche der Kopfbalken und der Streifenfundamente unter Erhalt eines Referenzstückes von noch festzuliegender Lage (in Abstimmung mit zuständiger Denkmalschutzbehörde und AG) als Zeitzeugnis des historischen Bestandes. Zudem sind an einigen Einzelfundamenten Teilersatz der Fundamentköpfe erforderlich.
