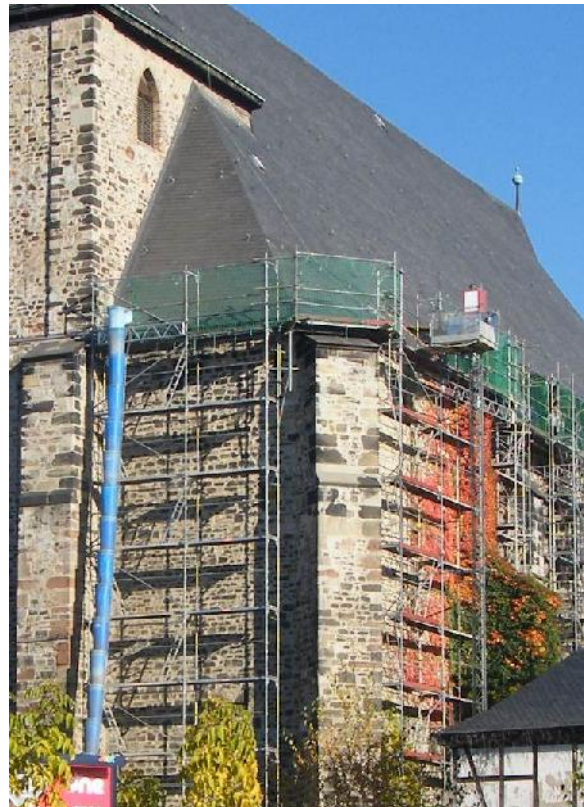
Aktuelle Sanierungsarbeiten an der Traufe

Nachdem bereits 2012 Teile der Bauzier von den Fassaden herabstürzten, wurden schwere Schäden an dem Kirchenbau offenkundig und eine umfangreiche Untersuchung zum Schadensumfang erstellt.

Besonders starke Schadensbilder und unmittelbare Gefahren sind im Bereich der Dachkonstruktion zu verzeichnen. Bedingt durch Hausschwamm haben sich gravierende Beeinträchtigungen für die statische Funktionsfähigkeit des Dachwerks ergeben. Zusätzlich besteht dringender Instandsetzungsbedarf an der Ostfassade mit ihrem mittelalterlichen Fassadenschmuck.

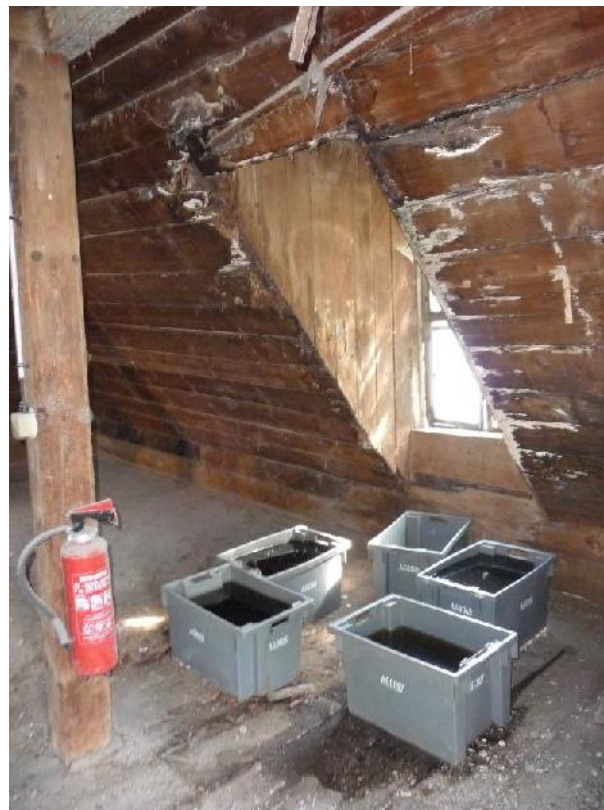
Schwammbefall im Dachbereich

Eine zeitnahe Umsetzung von Sicherungs- und Sanierungsmaßnahmen an dem Objekt ist von immenser Wichtigkeit.

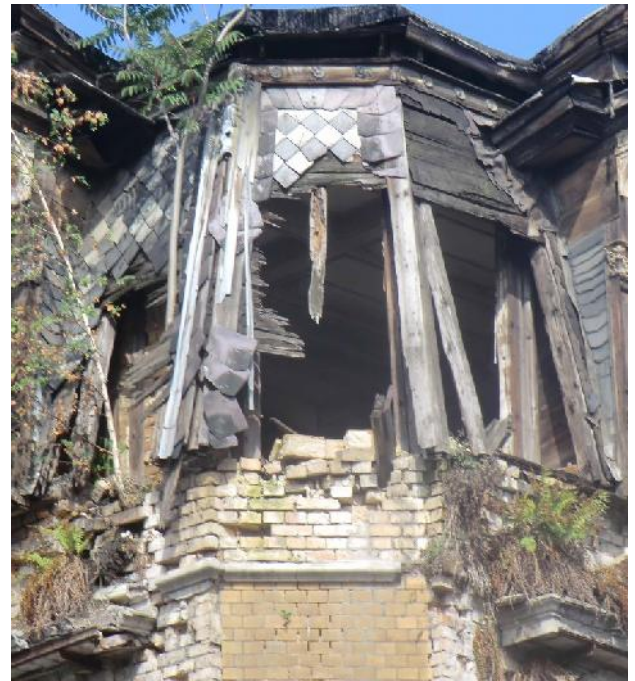
Desolate Eckausbildung

Der Zustand im Inneren ist desolat, Die Mehrzahl der Decken ist eingestürzt. Es besteht akuter Handlungsbedarf.

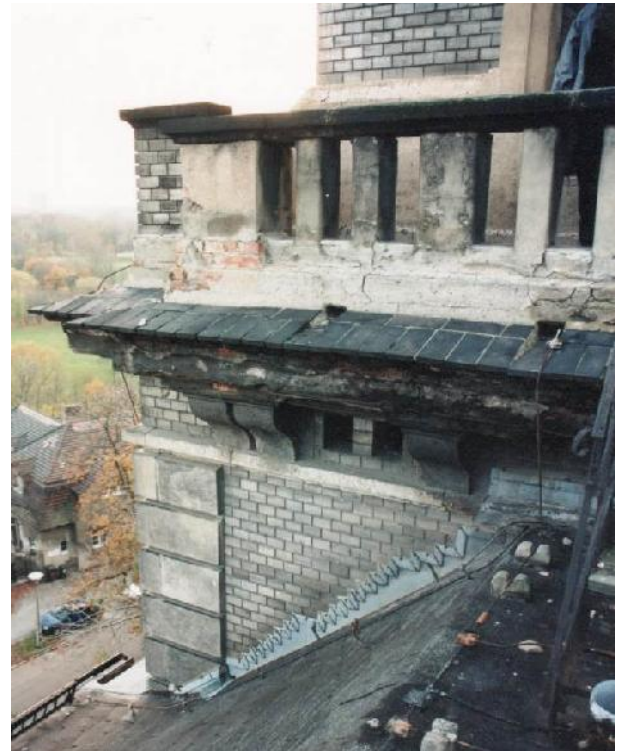
Schäden am Turm

Ab 2006 erfolgten zwar kleinere Sicherungsmaßnahmen. Die dringend notwendige Generalinstandsetzung steht jedoch weiterhin aus.

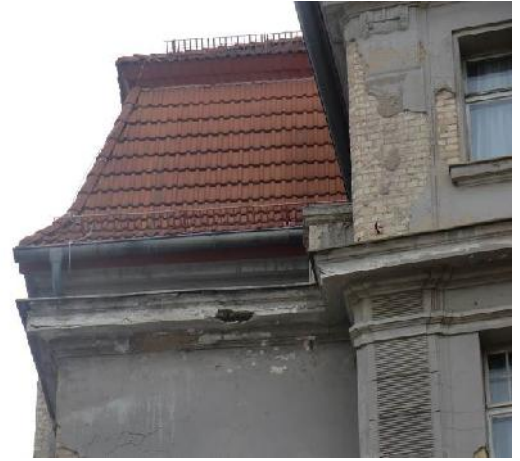
Schäden an Fassaden und Traufe

Bedingt durch jahrelangen Leerstand und die schwierige Gründungssituation unmittelbar an der Gerbersaale befindet sich das Gebäude in einem kritischen Erhaltungszustand.

Vor dem Hintergrund der herausragenden architektonischen und städtebaulichen Bedeutung des ehemaligen Polizeipräsidiums besteht hier besonderer Handlungsbedarf im Sinne einer nachhaltigen Instandsetzung und Nutzung.

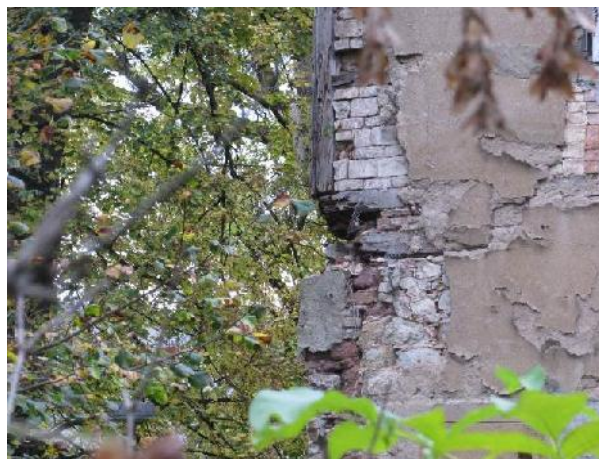
Schäden am konstruktiven Gefüge

Nach einer wechselvollen Nutzungsgeschichte – zuletzt als Schule, Jugendwohnheim und zeitweilig als städtischer Bauhof – steht das Gebäude nunmehr seit vielen Jahren leer. Trotz punktueller Sicherungsmaßnahmen ist ein erheblicher Sanierungsrückstau zu verzeichnen, der zeitnahes Handeln erfordert.
