**Bestandsaufnahme der denkmalgeschützten Mauer**

UHK Universitätsklinikum Halle  
Ernst-Grube-Straße 30  
06120 Halle (Saale)

## Universitätsklinikum Halle (Saale) Standort Magdeburger Straße

Bestandsaufnahme Mauer

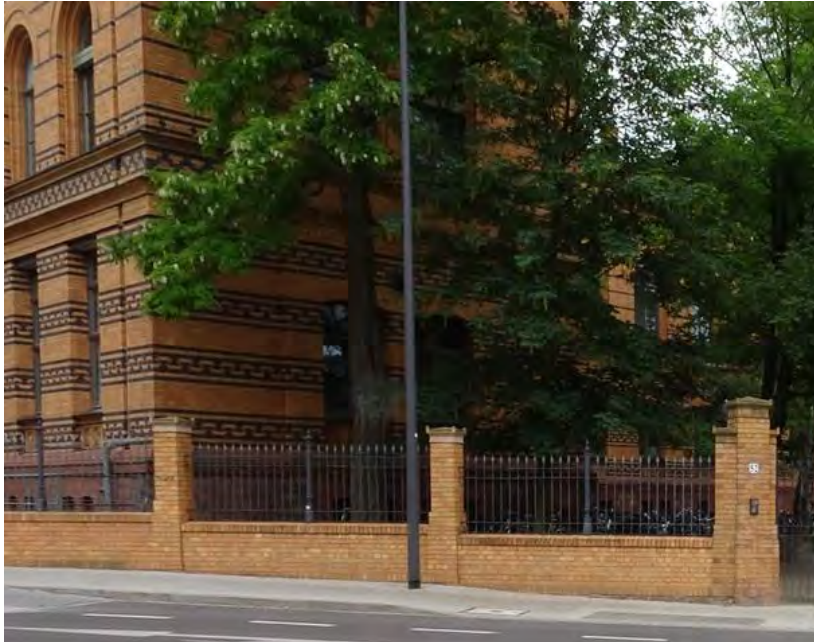
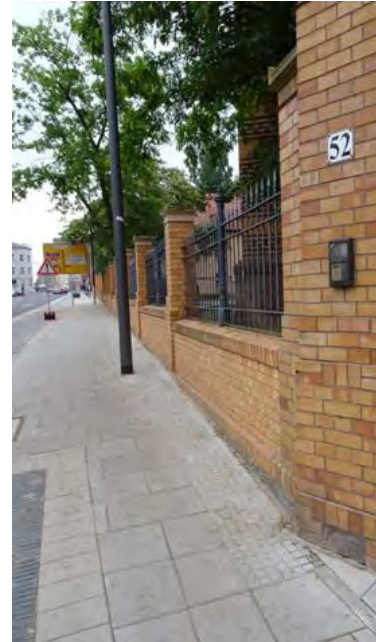
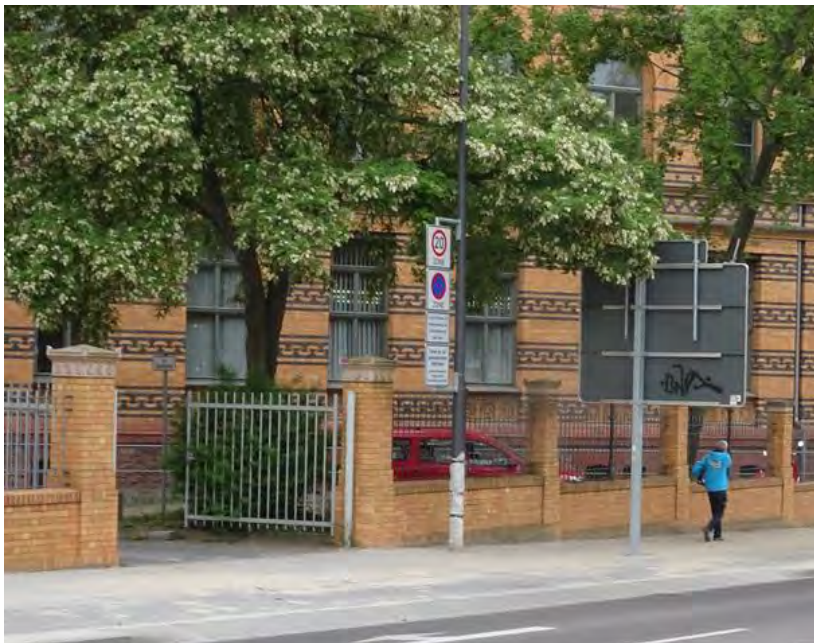
Eingang Nr. 1 bis Eingang Nr. 2

- Mauer, Pfeiler und Zäune sind in einem sehr guten Zustand

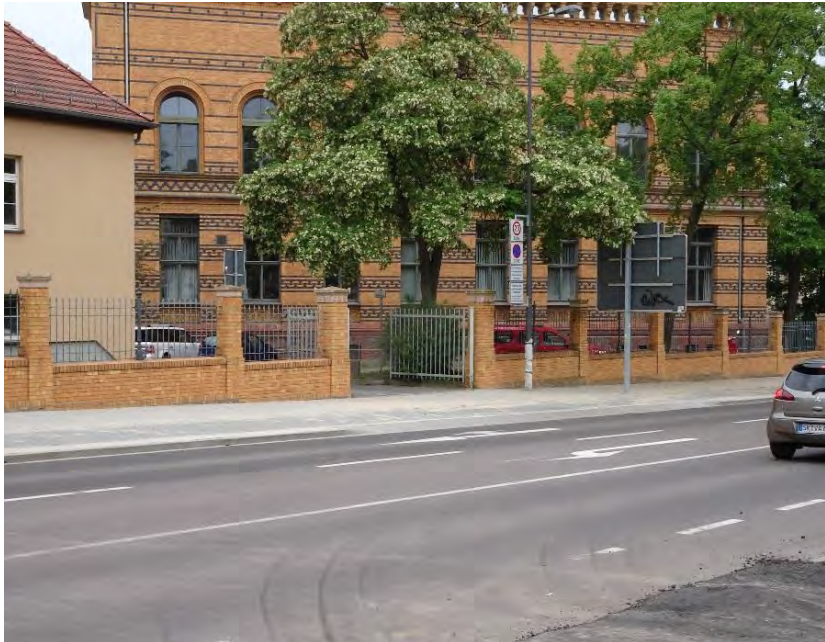
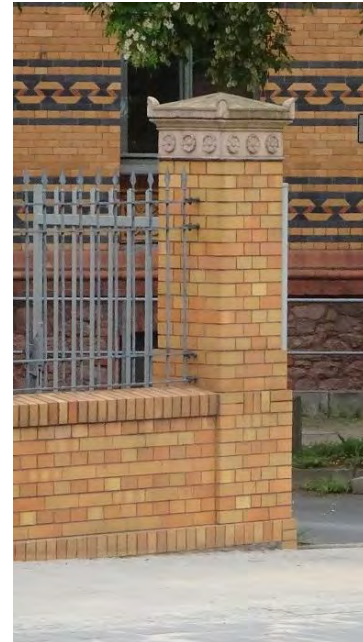
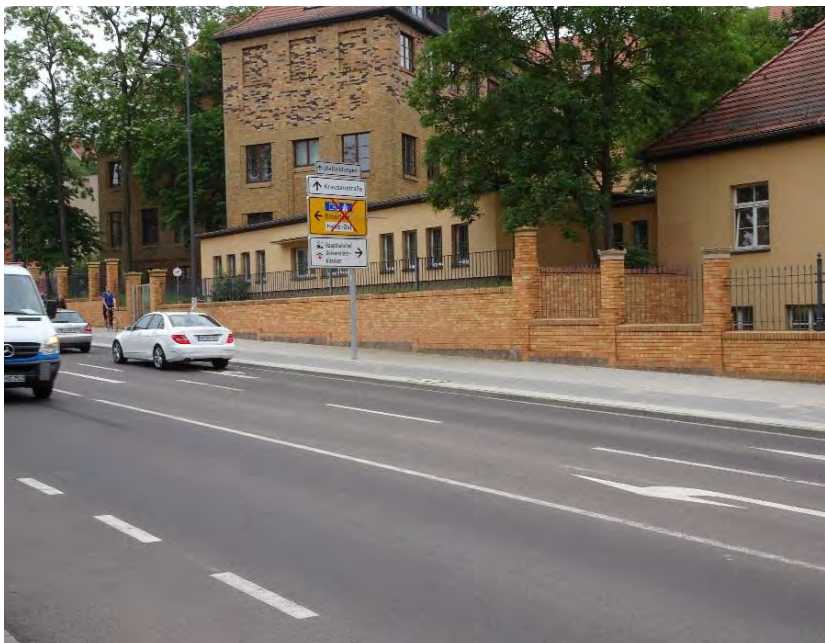
Eingang Nr. 2 bis Nr. 3

- Mauer, Pfeiler und Zäune sind in einem sehr guten Zustand

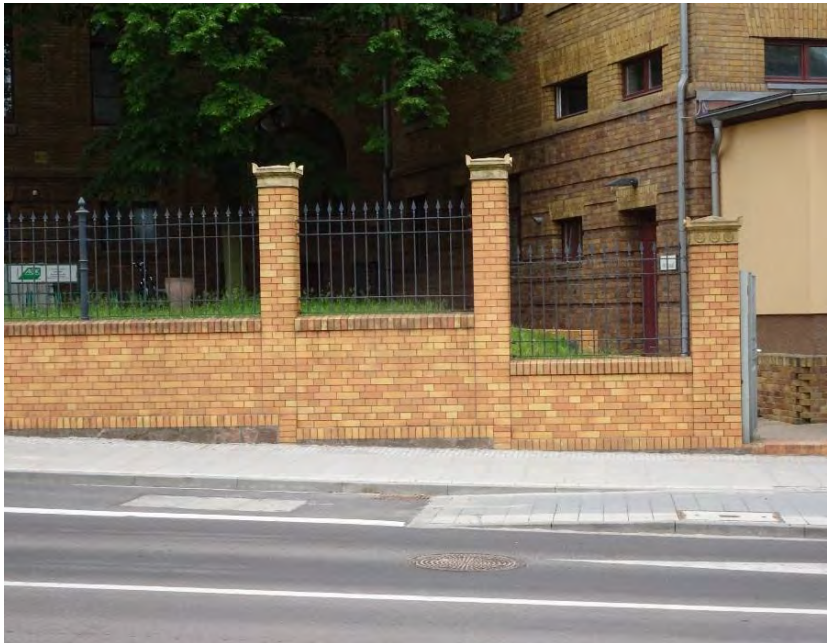
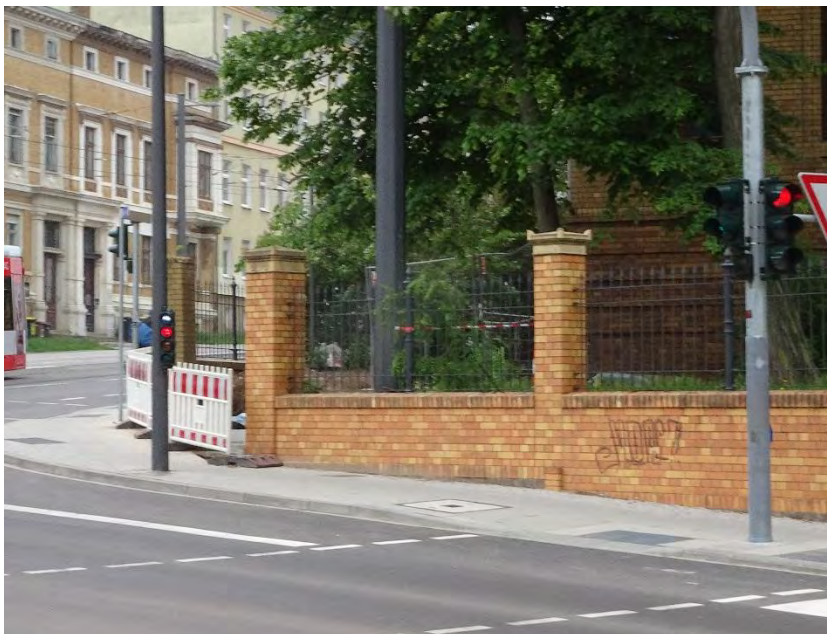
Eingang Nr. 3 bis zur Ecke Strasse Am Steintor/ Magdeburger Straße

- Mauer, Pfeiler und Zäune sind in einem sehr guten Zustand
- Mauer an einigen Stellen besprüht

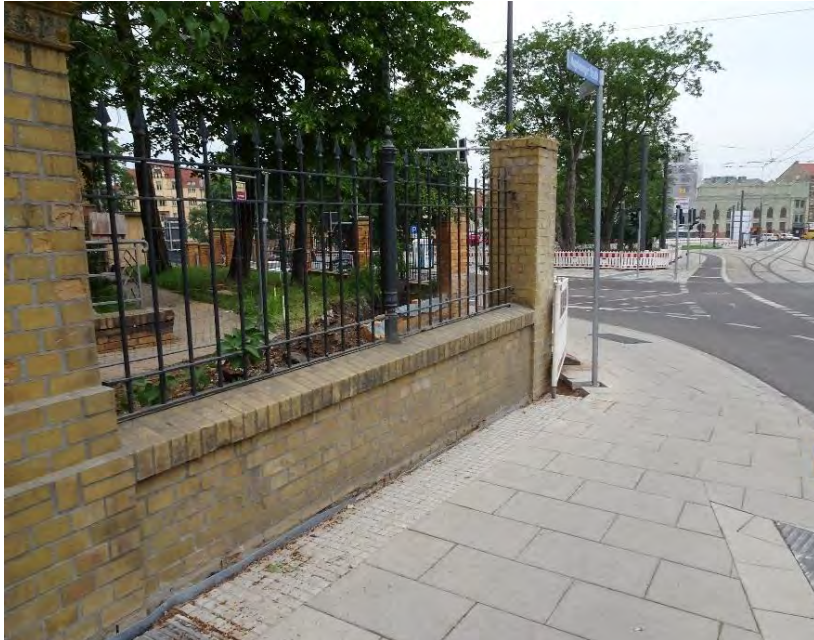
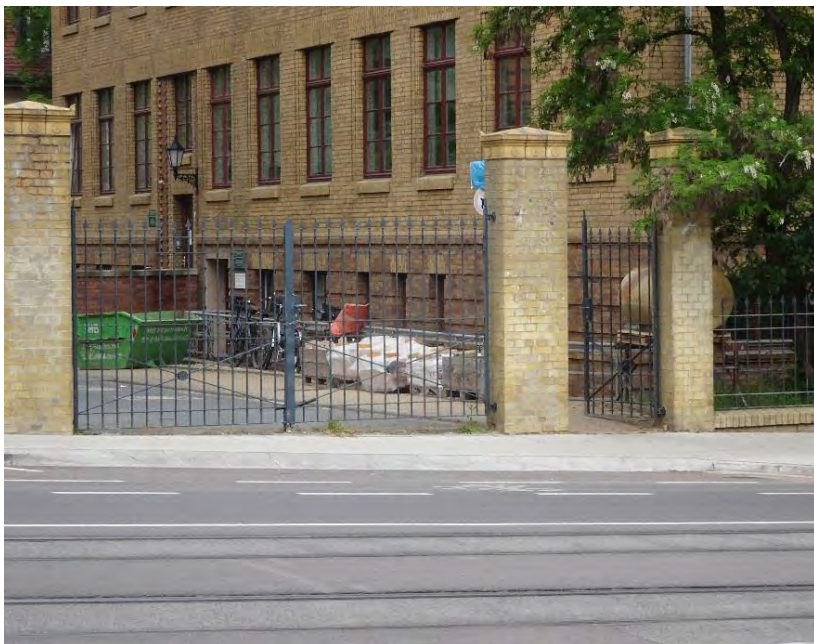
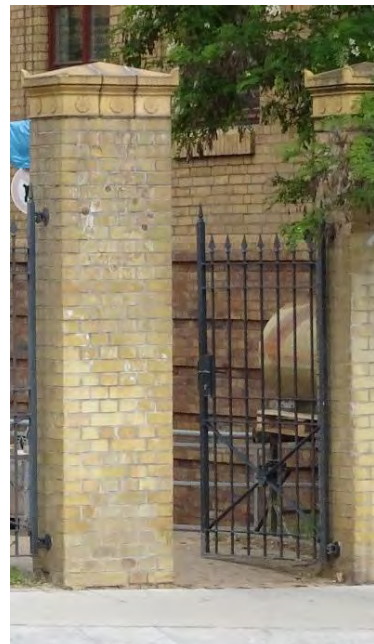
Ecke Magdeburger Straße/ „Am Steintor“ bis Eingang Nr. 4

- Mauer ist in einem guten Zustand
- an einigen Stellen brüchige Stellen im Mauerwerk

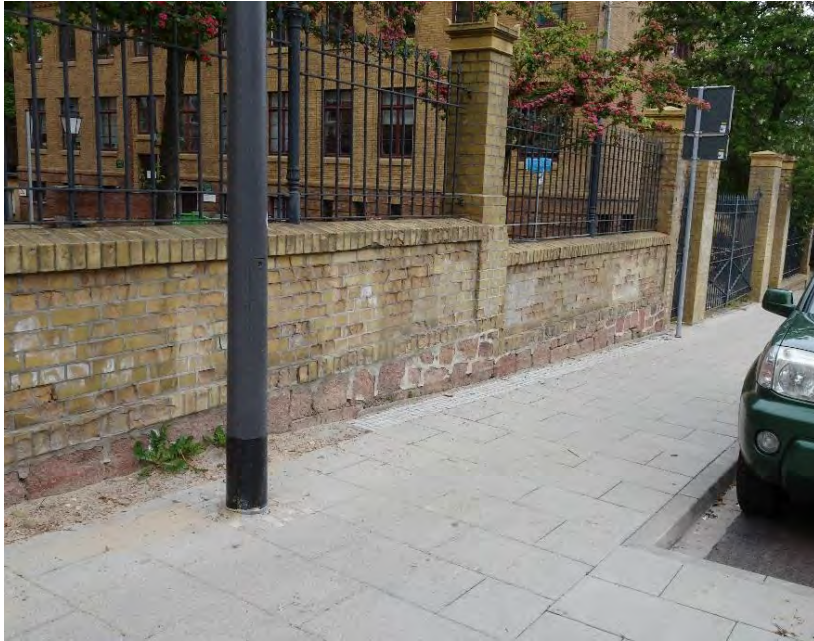
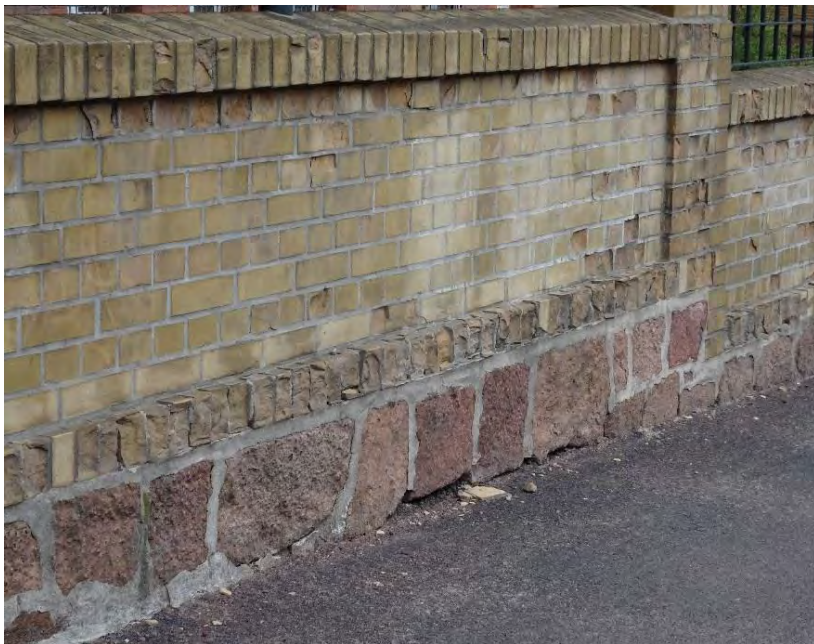
Eingang Nr. 4 bis Eingang Nr. 5

- Mauerwerk weist marode/ brüchige Stellen auf
- fehlende Fugen im Natursteinmauerwerk

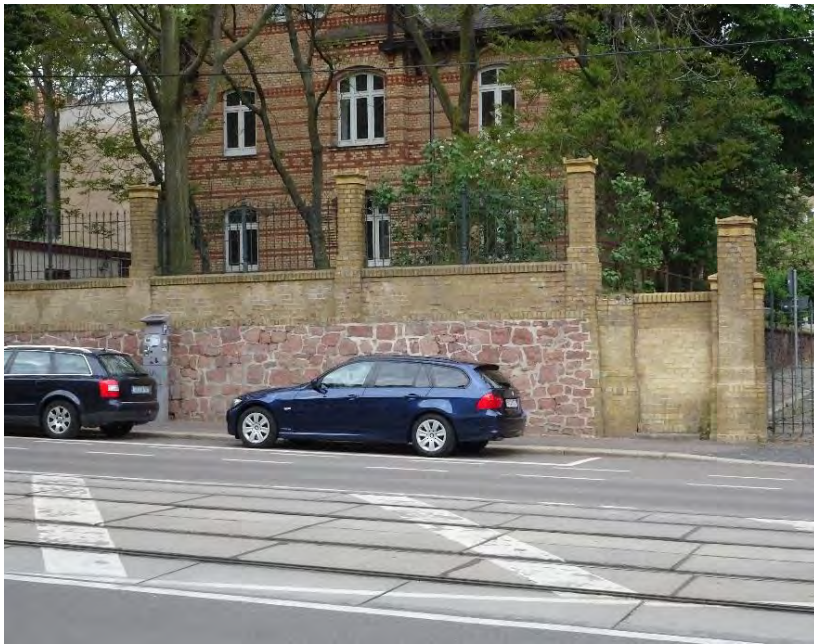
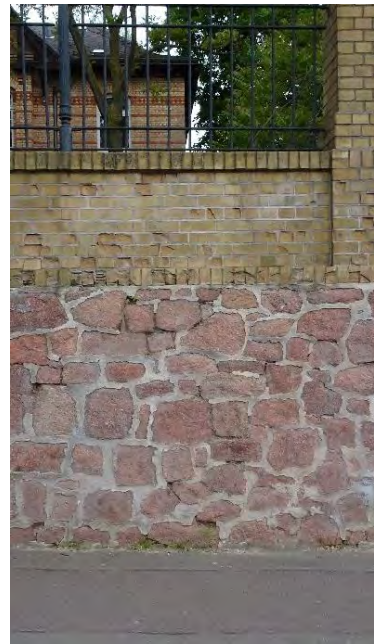
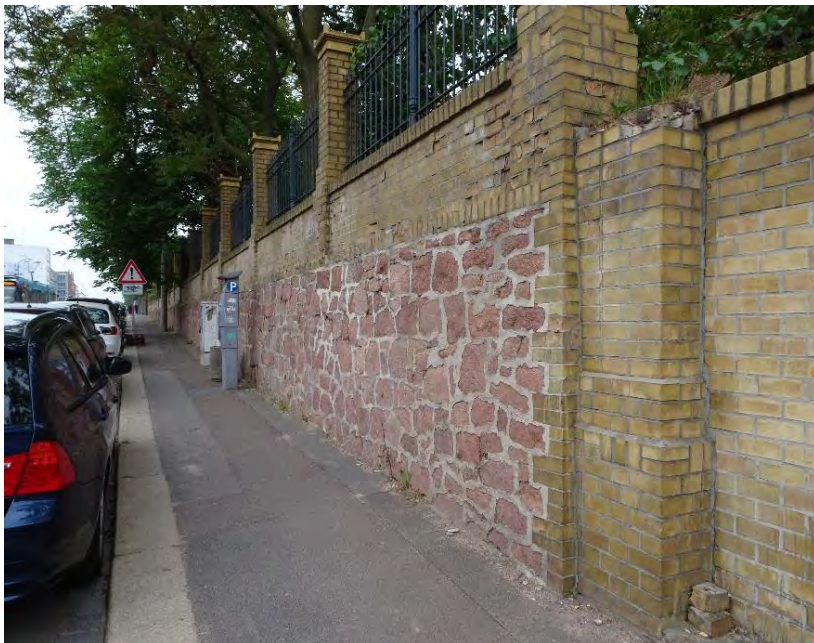
Eingang Nr. 5 bis Eingang Nr. 6

- Mauerwerk weist marode/ brüchige Stellen auf
- teilweise fehlen Abschlussteine Mauer
- fehlende Fugen im Natursteinmauerwerk
- Zaun in einem guten Zustand

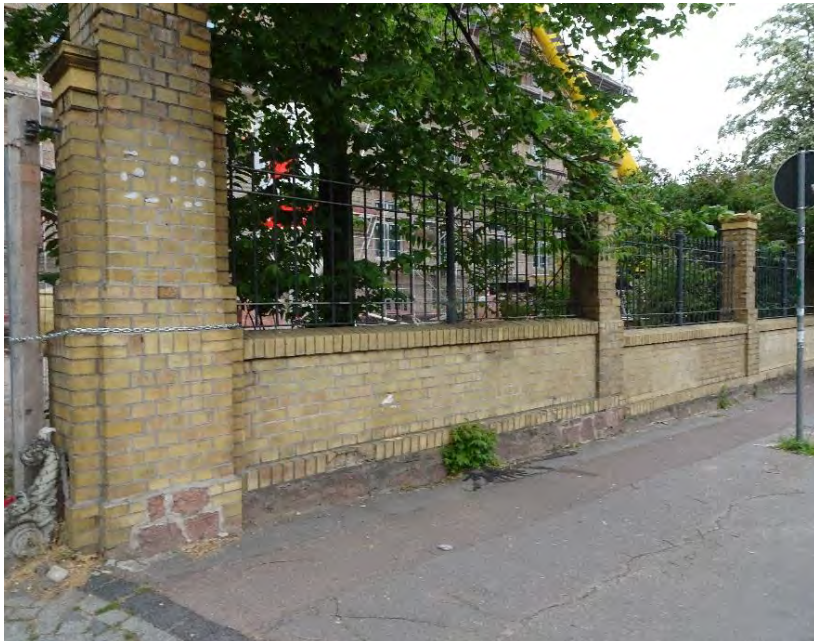
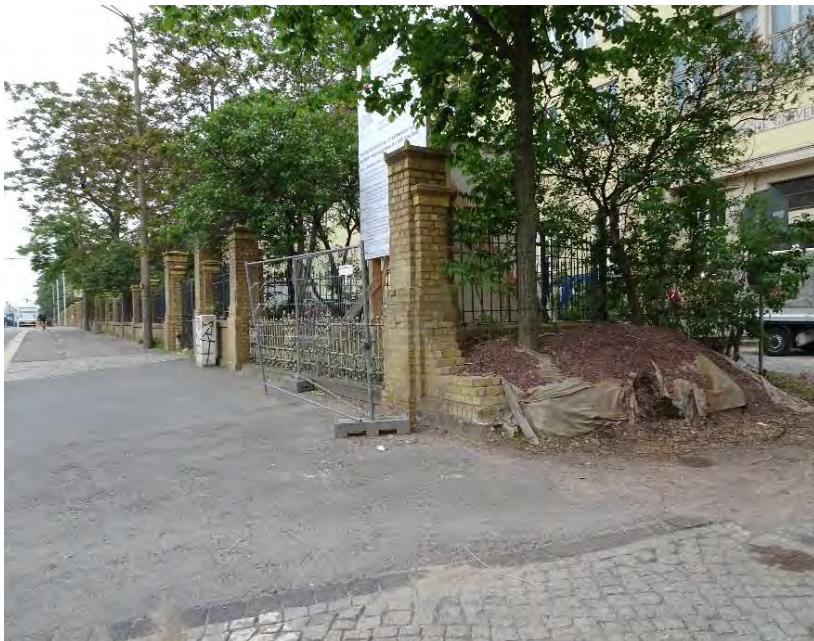
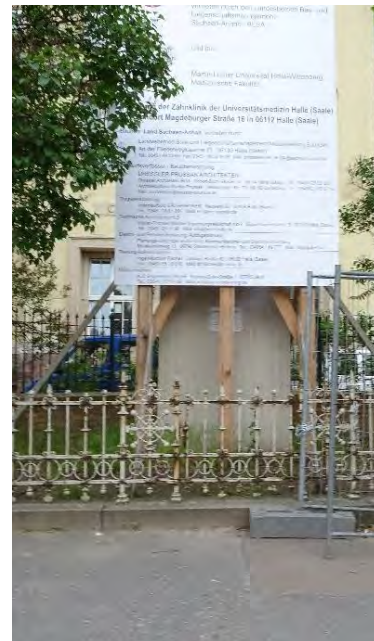
- Mauerwerk weist marode/ brüchige Stellen auf
- derzeit Sanierung des Einganges
- Ziegelmauerwerk weist brüchige Stellen auf
- Denkmal Statue Richard von Volkmann aufgrund von Sanierungsarbeit verhüllt
- Zaun ist in keinem guten Zustand

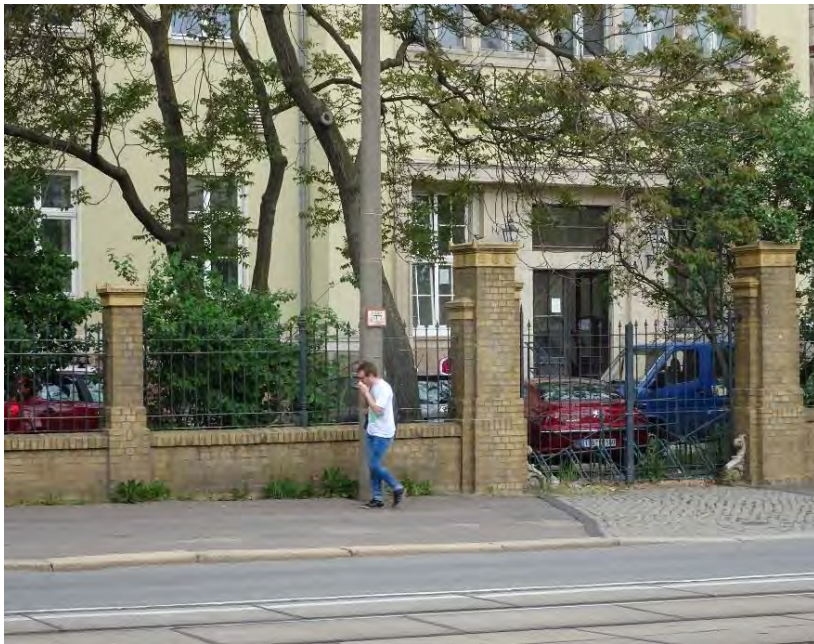
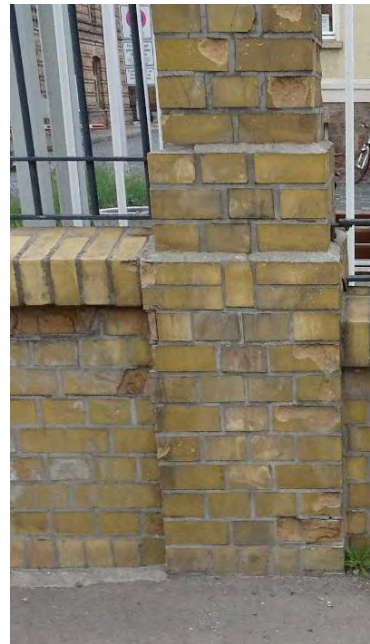
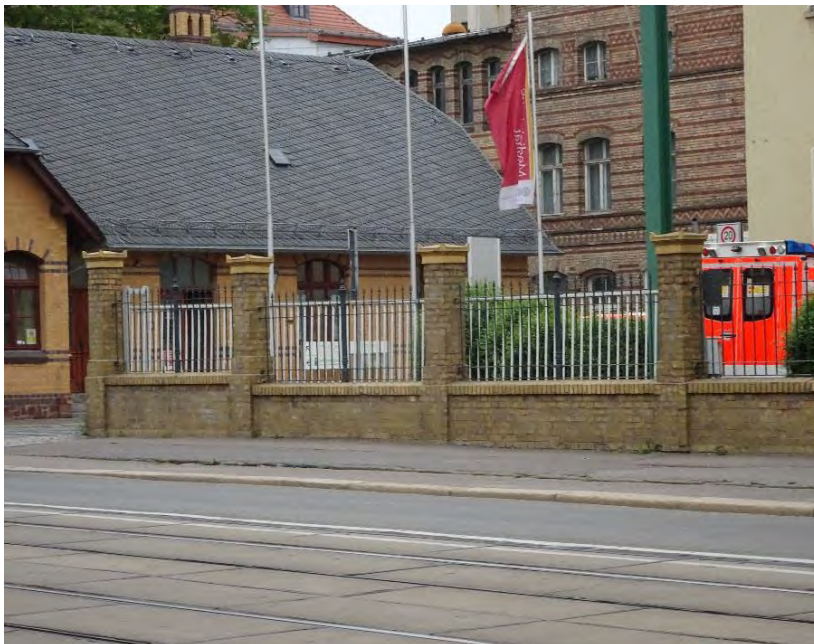
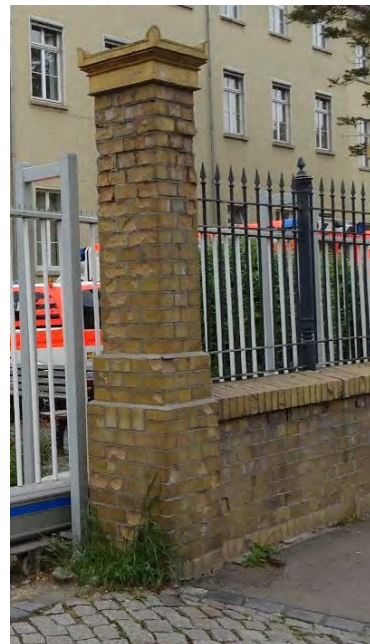
Eingang Nr. 6 bis Eingang Nr. 7

- Mauerwerk weist marode/ brüchige Stellen auf
- Unkraut im Mauerwerk, Verfärbung der Steine
- Zaun in einem guten Zustand

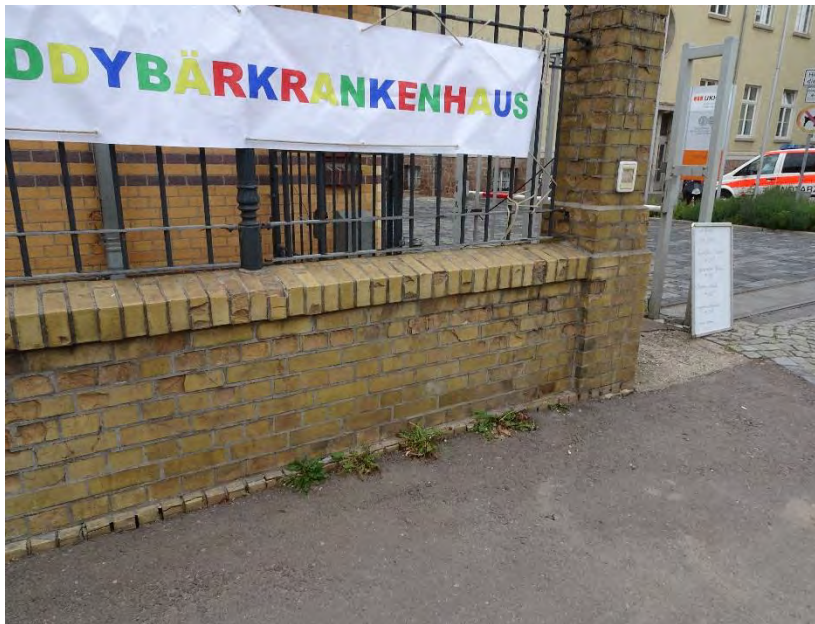
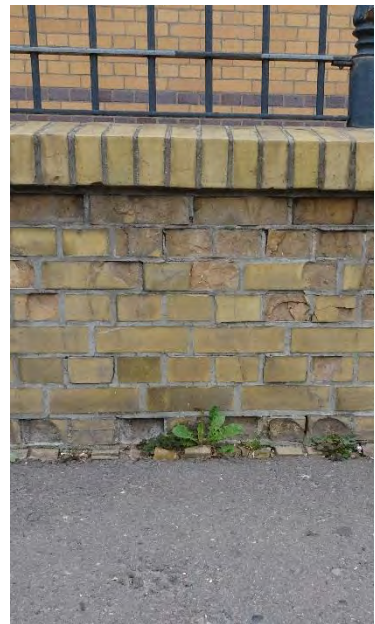
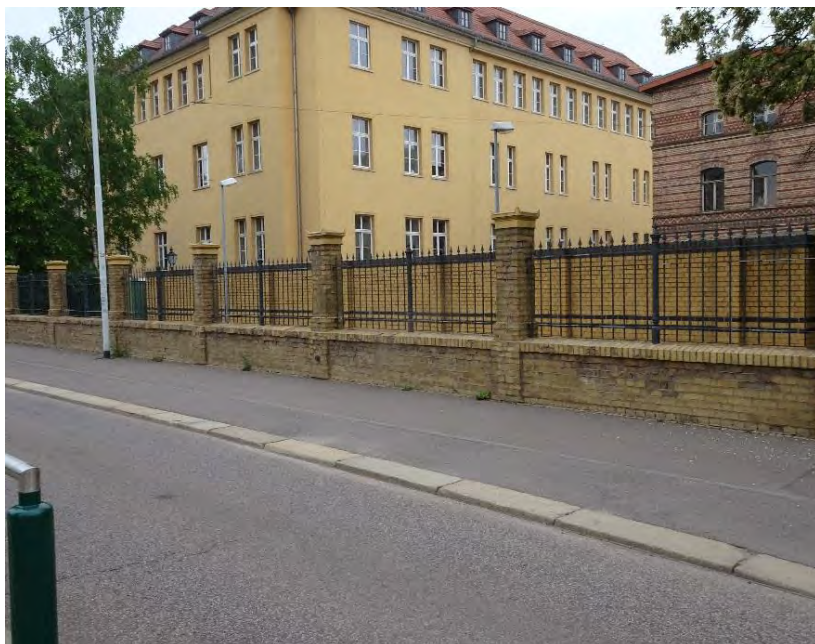
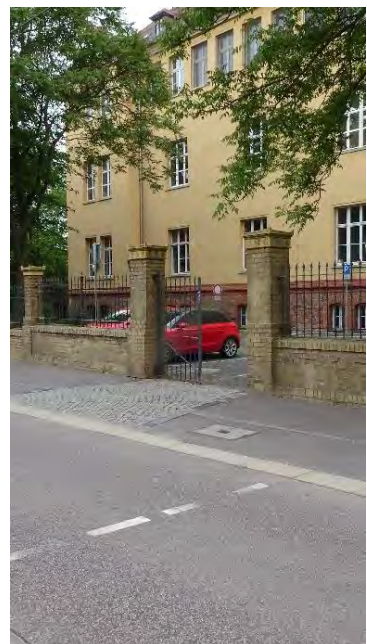
Eingang Nr. 7 bis Eingang Nr. 8

- Mauerwerk weist marode/ brüchige Stellen auf
- Zaun in einem guten Zustand

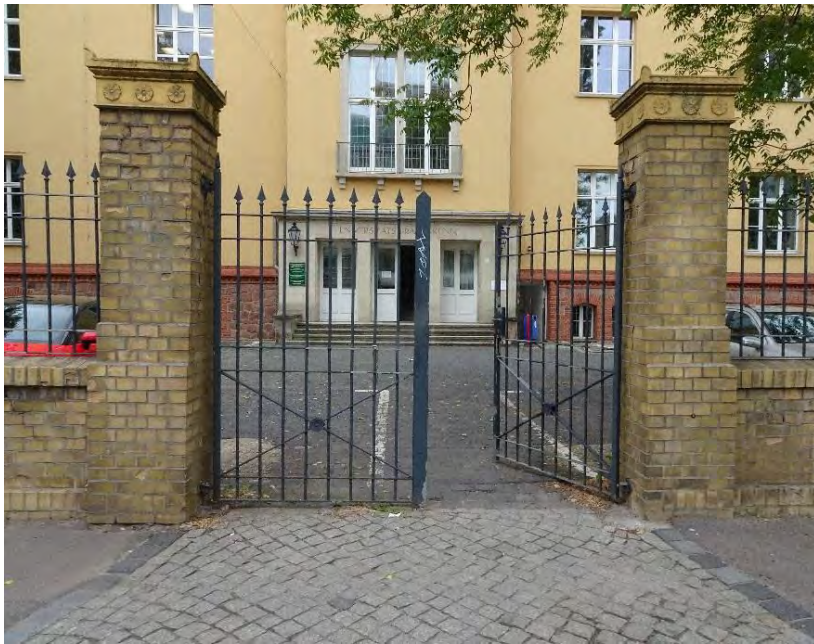
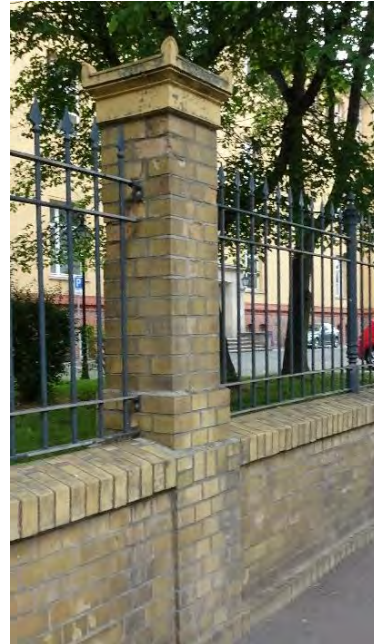
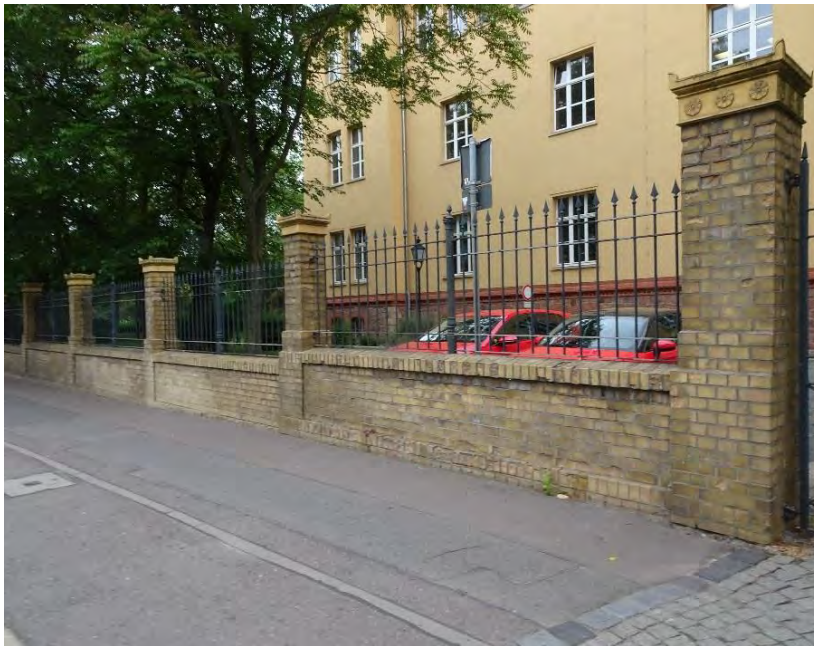
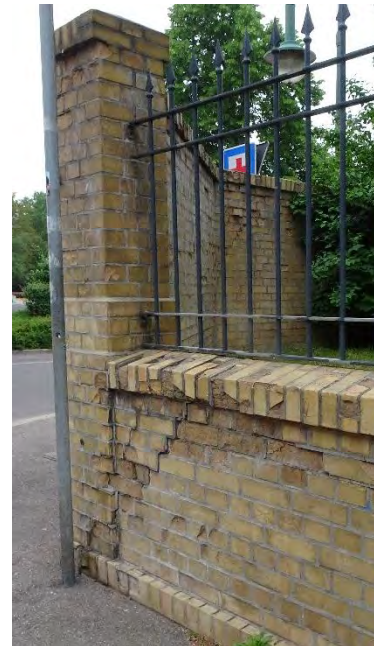
Eingang Nr. 8 bis Ecke Straße der OdF

- Mauerwerk weist marode/ brüchige Stellen auf
- Ziegel sind verfärbt
- Zaun ist in einem guten Zustand

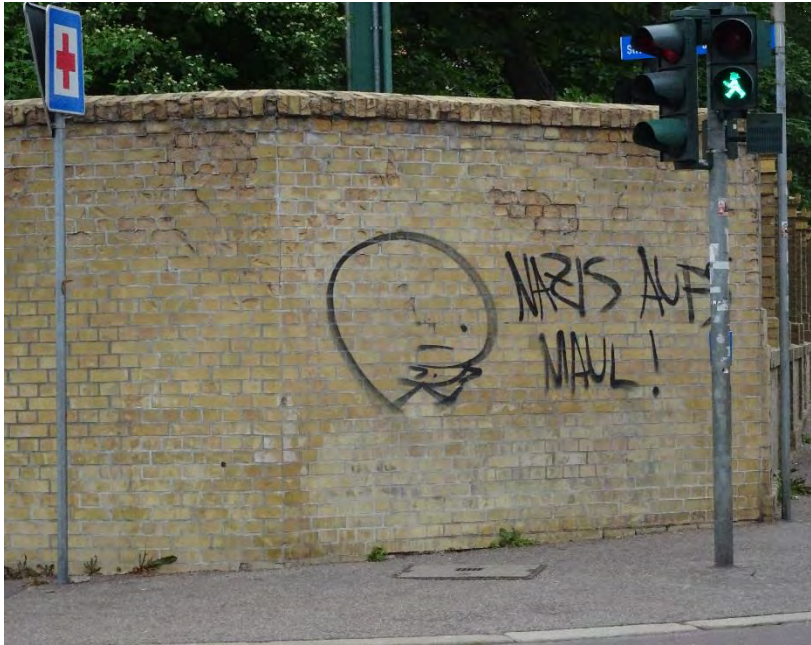
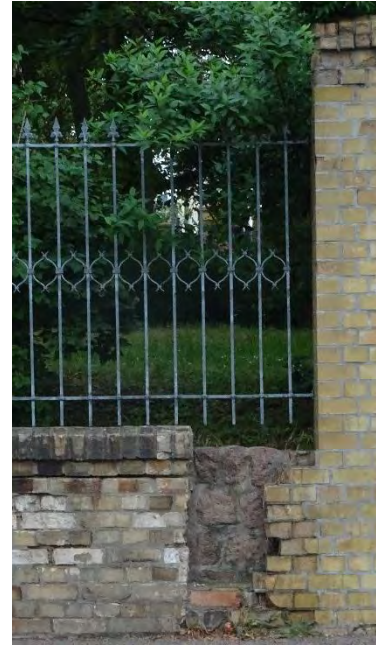
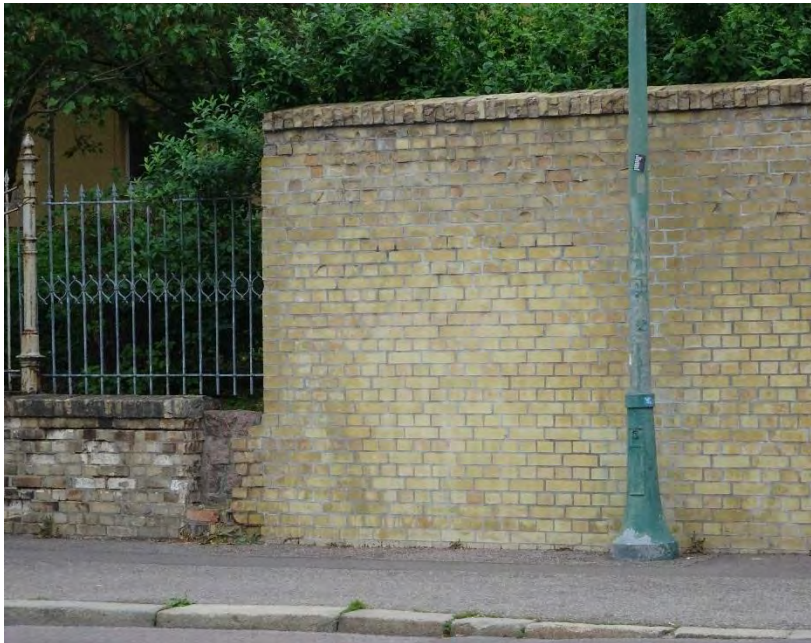
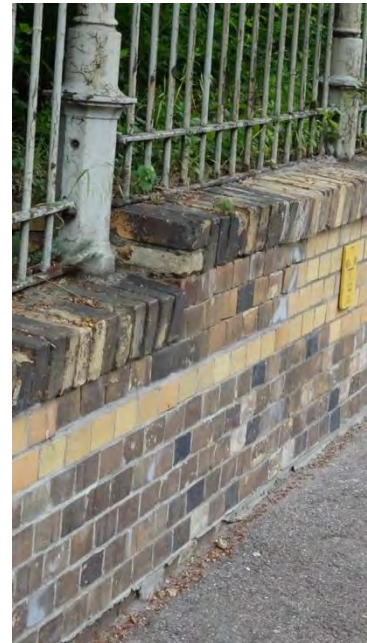
Ecke Straße der OdF/ Magdeburger Straße bis Eingang Nr. 10

- Zustand der Mauer: ist mangelhaft, tw. besprüht
- poröse Stellen, stellenweise kaputtes Ziegel und Mauer ist schief
- Materialwechsel
- Zaun ist verschlissen

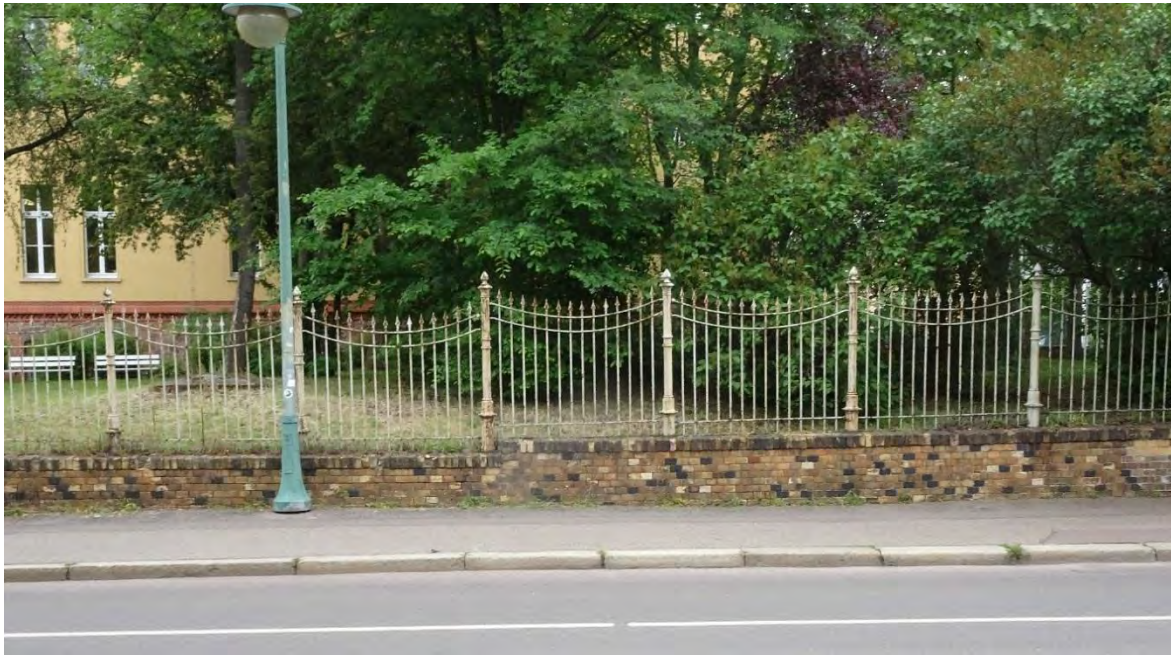
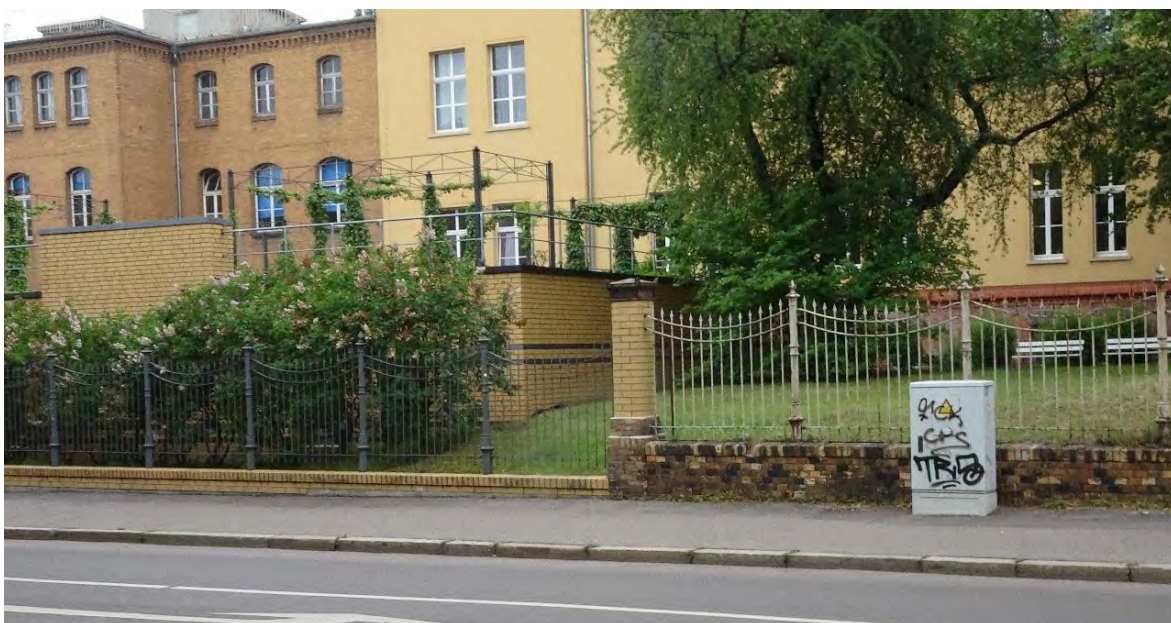
- Materialwechsel
- Mauer teilweise in guten Zustand
- Zaun wurde erneuert

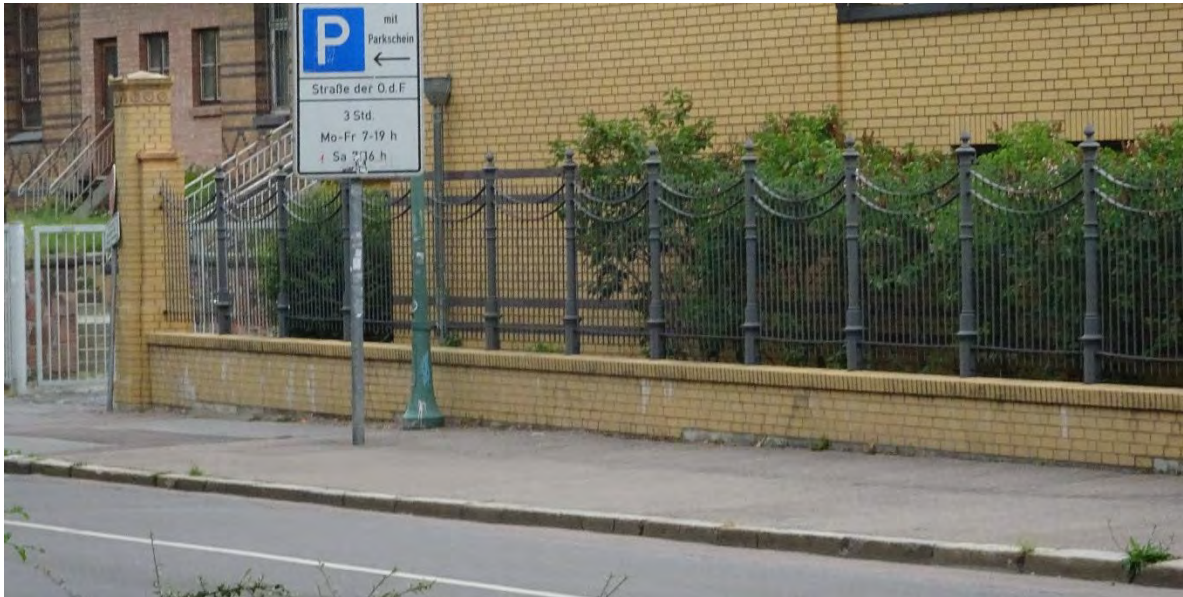
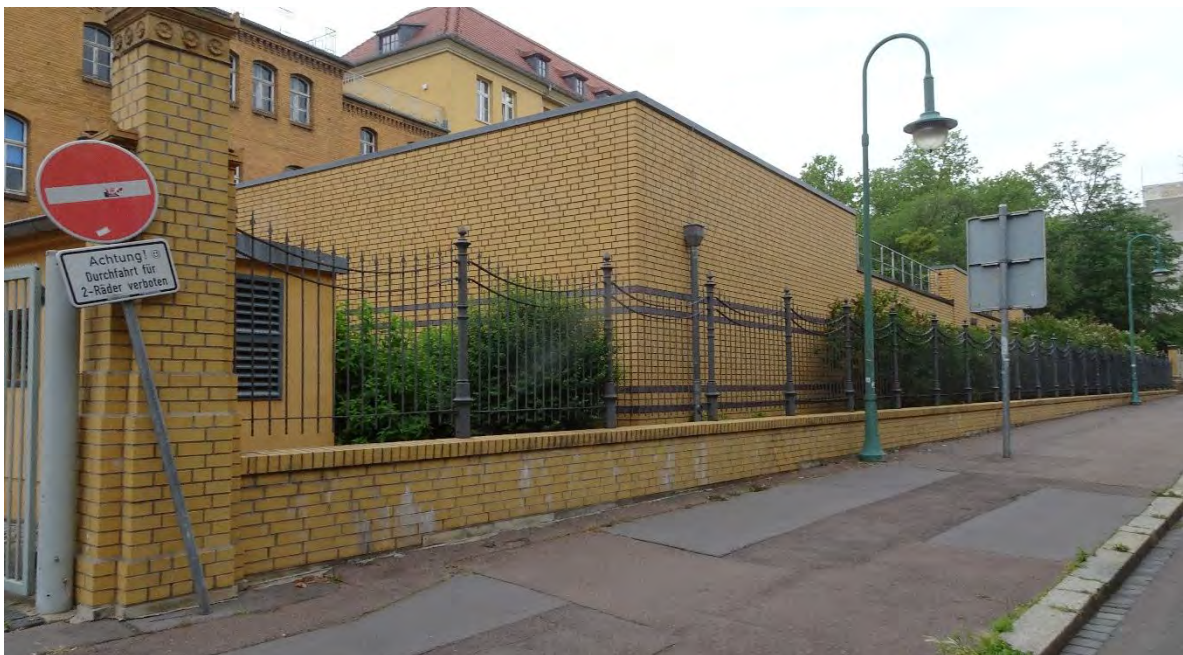
- Mauer ist in einem guten Zustand
- fehlende Verfugung/ Abschluss im Bereich Übergang Mauer/ Fußweg

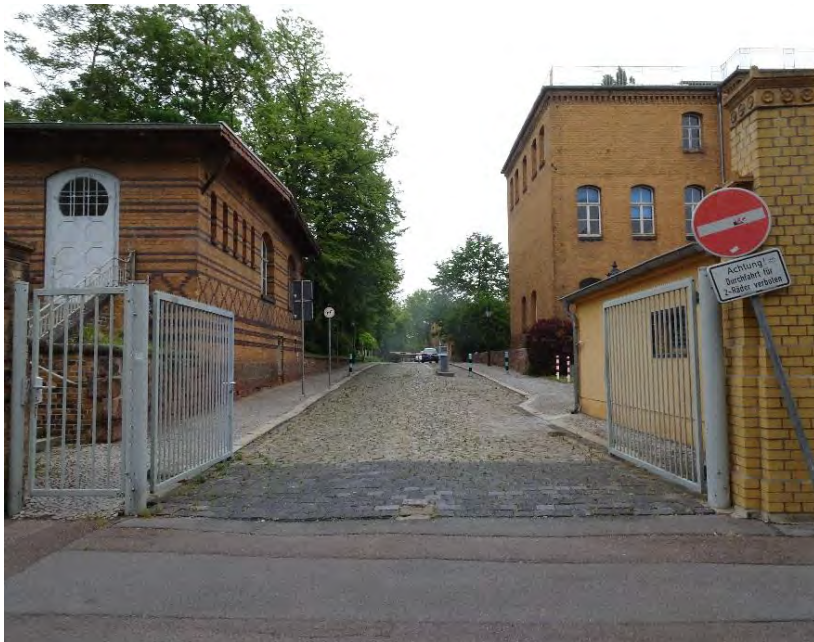
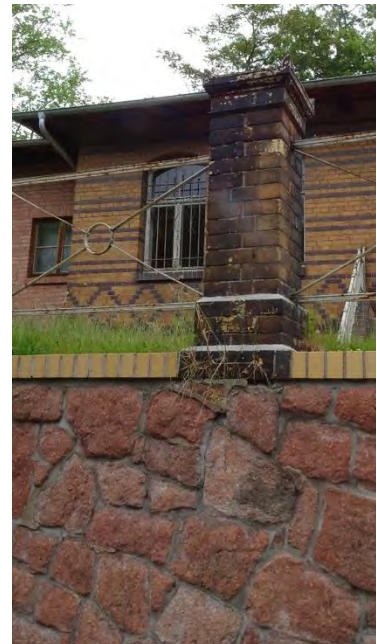
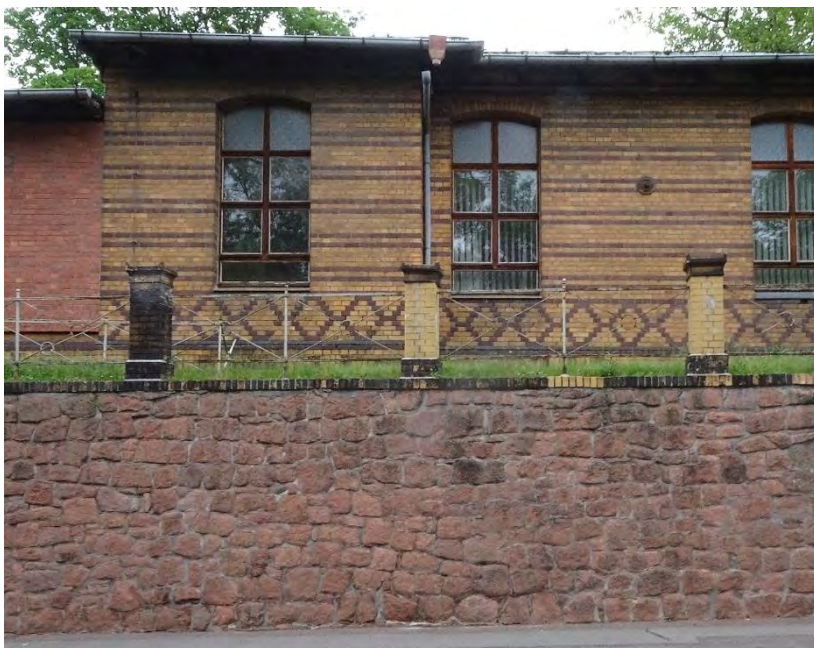
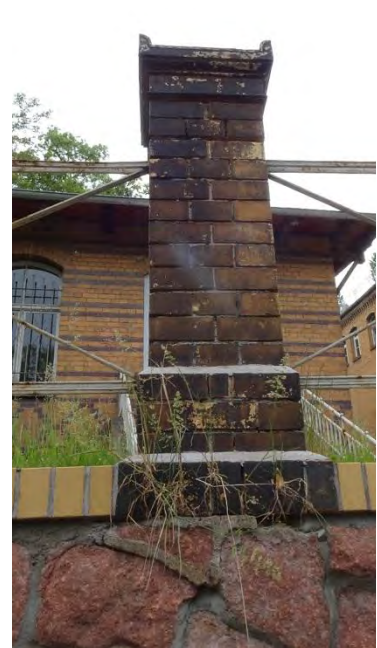
Eingang Nr. 9 bis Ecke Straße der OdF/ Franzosenweg

- Natursteinmauer in einem guten Zustand
- Pfeiler sind teilweise erneuert
- restliche Pfeiler sind verfärbt und weisen kaputte Stellen auf
- alter Zaun

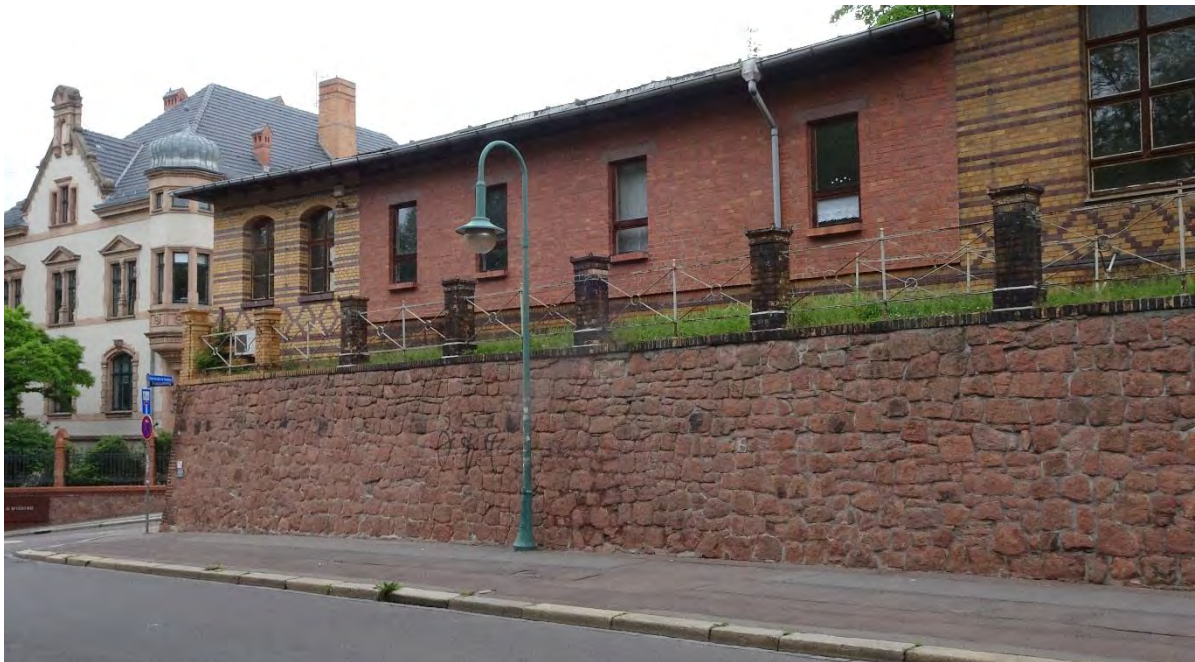
- Natursteinmauer in einem guten Zustand, an einigen Stellen verfärbt und Unkraut
- Pfeiler und Abschlusssteine verfärbt

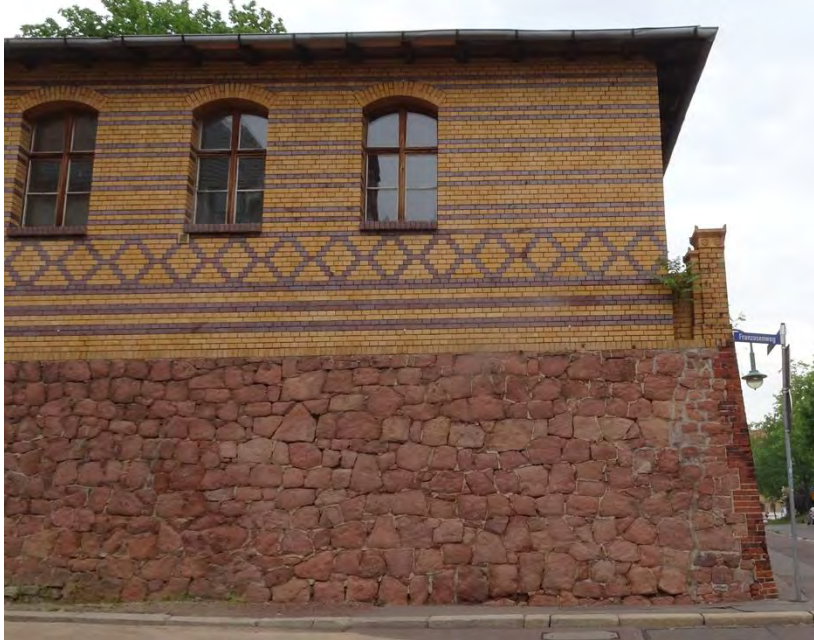
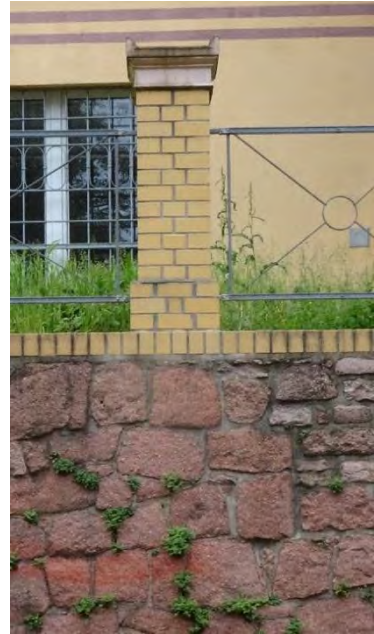
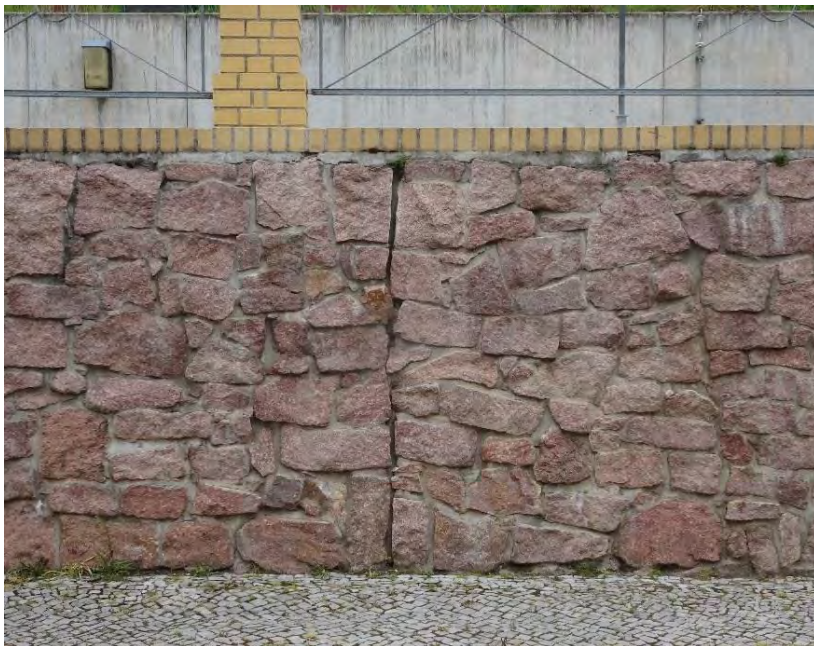
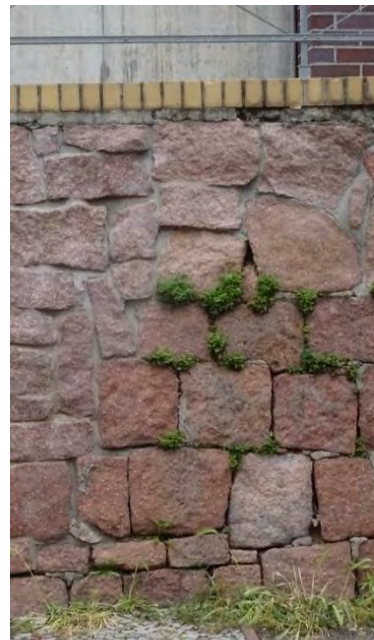
Ecke Franzosenweg/ Straße der OdF bis Eingang Nr. 10

- Natursteinmauer ist in einem mittelmäßigen Zustand
- teilweise verfärbte Stellen und große offene Fugen sowie brüchige Stellen innerhalb der Natursteinmauer
- Unkraut zwischen den Fugen
- Pfeiler und Zaun in guten Zustand
