**Bestandsaufnahme der denkmalgeschützten Mauer**

UHK Universitätsklinikum Halle  
Ernst-Grube-Straße 30  
06120 Halle (Saale)

## Universitätsklinikum Halle (Saale) Standort Magdeburger Straße

Bestandsaufnahme Mauer

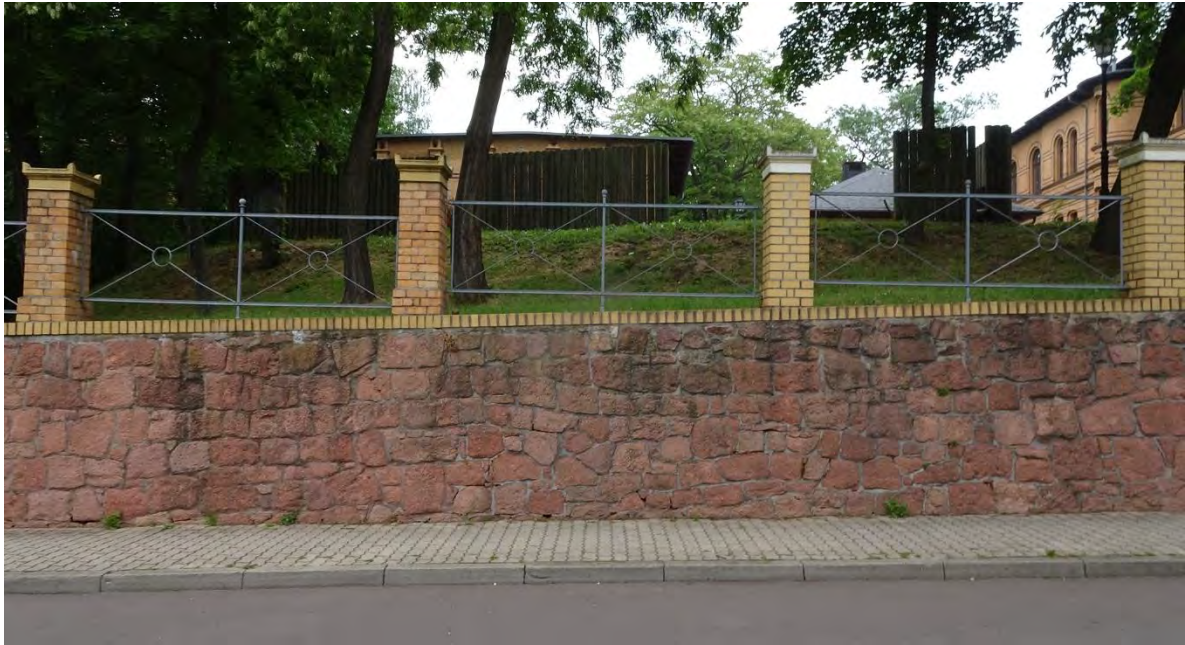
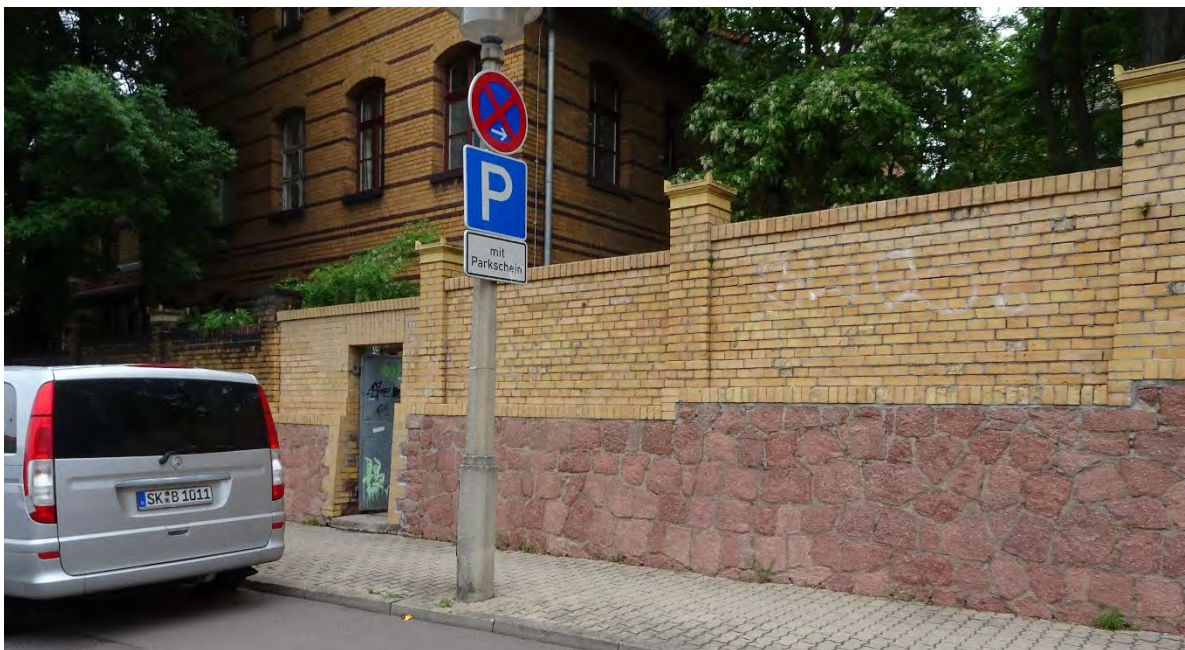
- Mauer ist in einem guten Zustand
- Verfärbung einiger Natursteine
- Ziegelsteine weisen einige brüchige Stellen auf
- Pfeilerabschluss teilweise erneuert

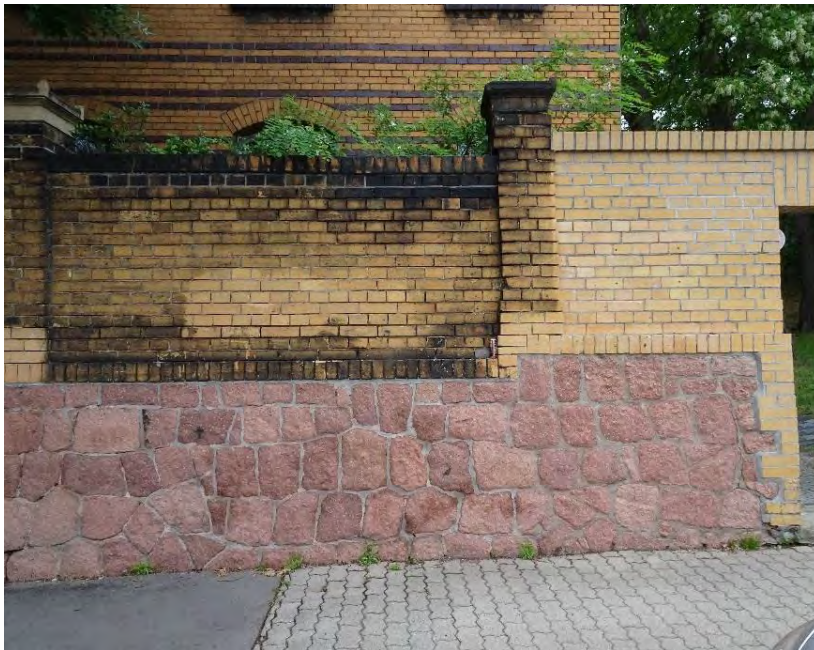
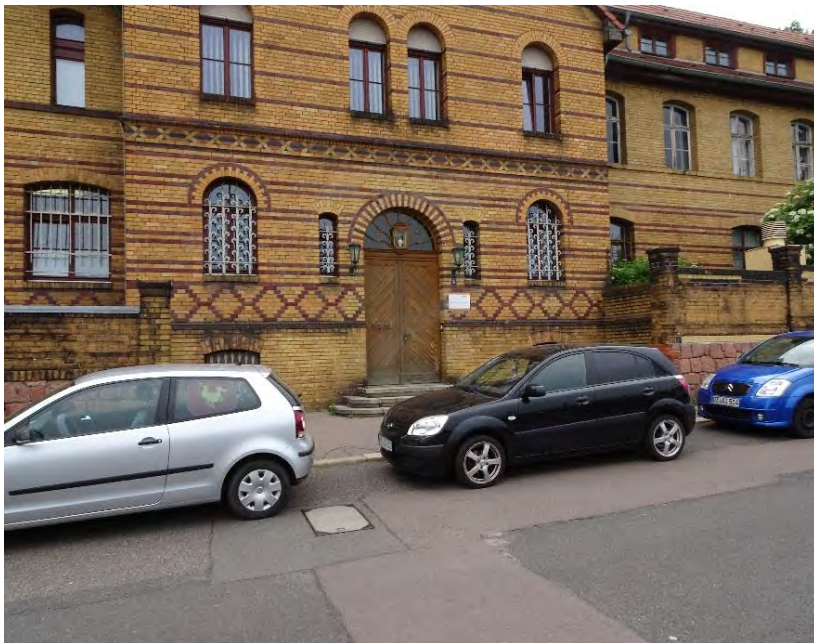
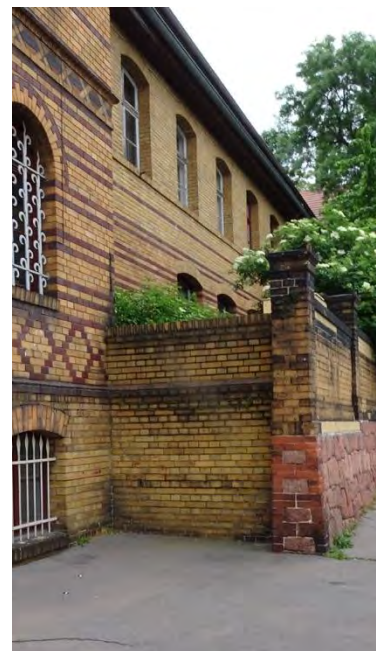
Eingang Nr. 10 bis Eingang 11

- Natursteinmauer in einem guten Zustand
- Ziegelmauer und Pfeiler sind verfärbt und haben teilweise brüchige Stellen

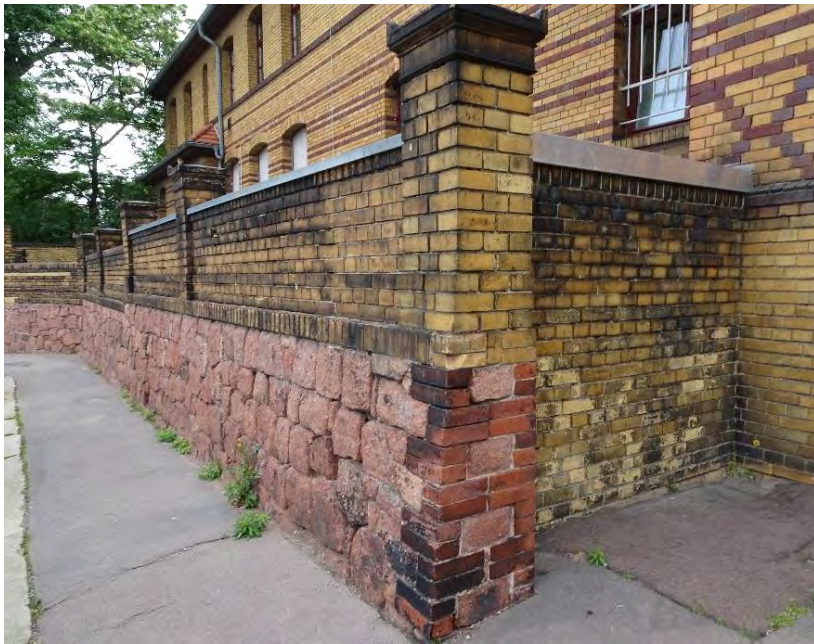
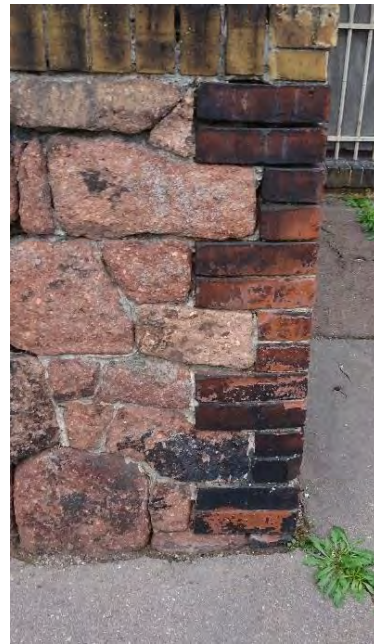
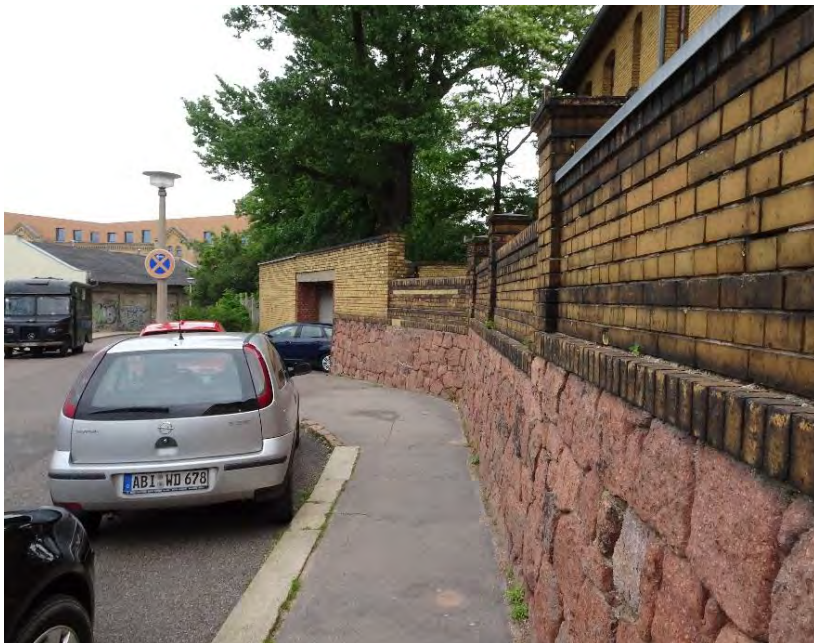
Eingang Nr. 11 bis Eingang 12

- innerhalb der Natursteinmauer fehlende Fugen
- Ziegelmauerwerk verfärbt, brüchige Stellen
- als Abschluss Pfeiler und Mauer teilweise Metallblech

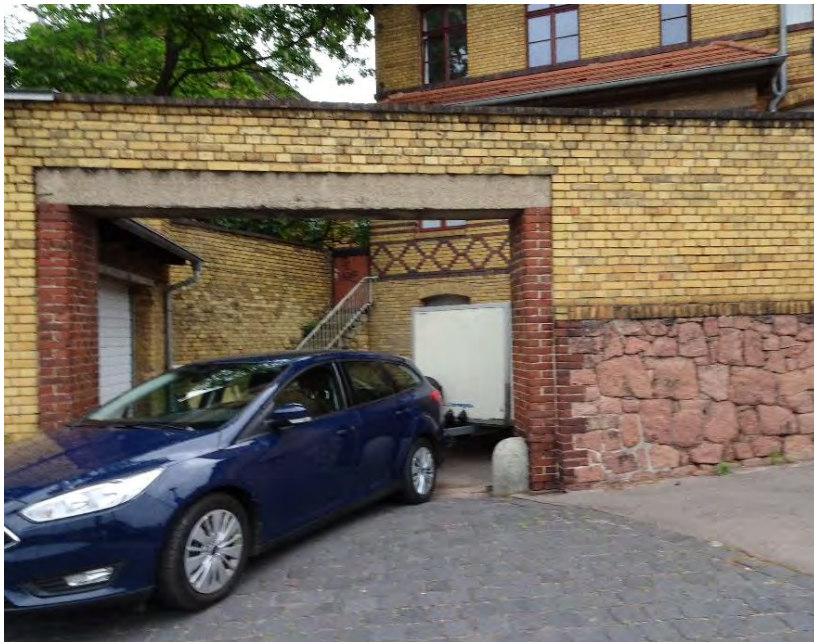
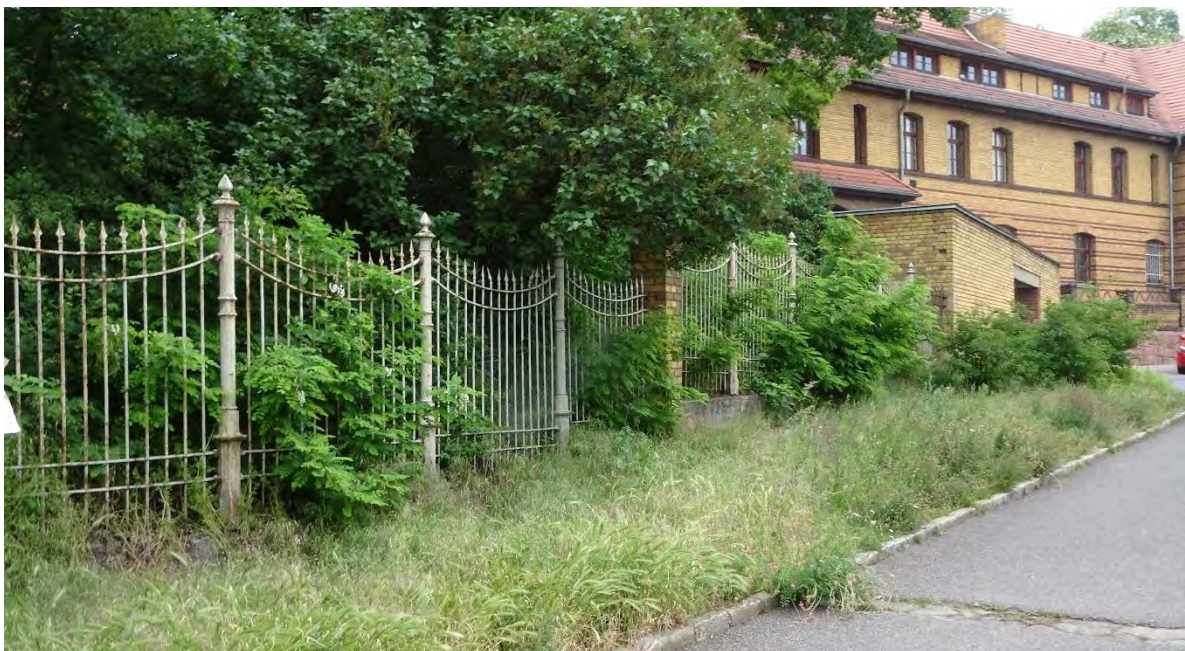
Eingang Nr. 12 bis Eingang 13

- Toreinfahrt unterschiedliches Material
- Materialwechsel Richtung Steintor
- teilweise Betonmauer

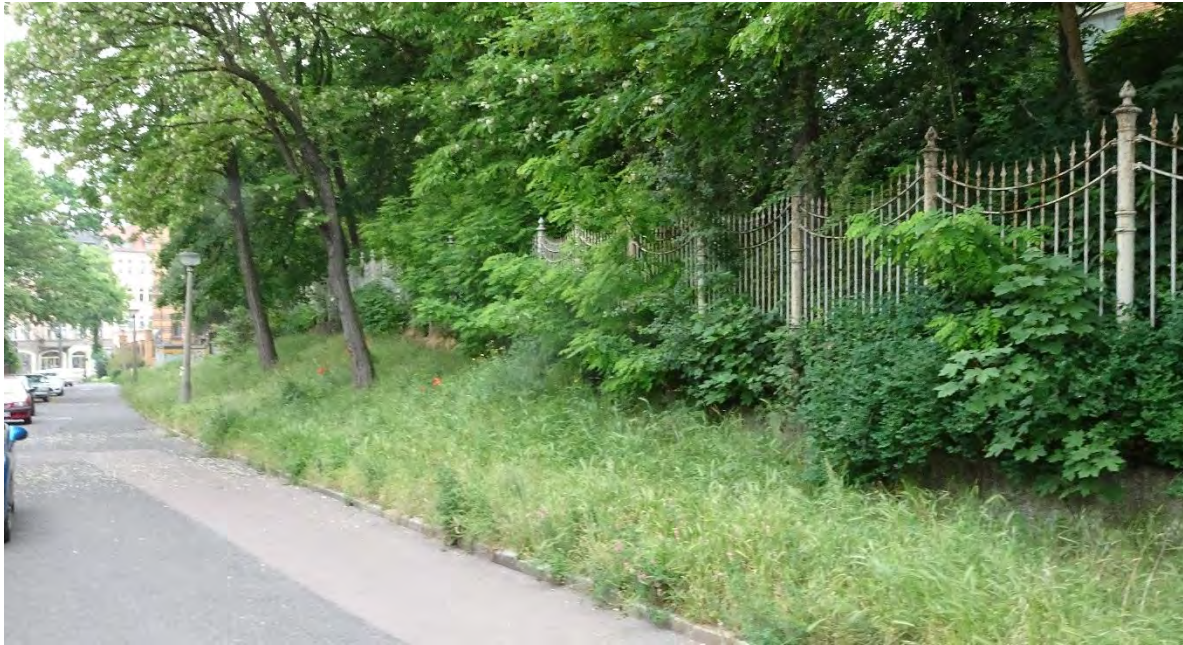
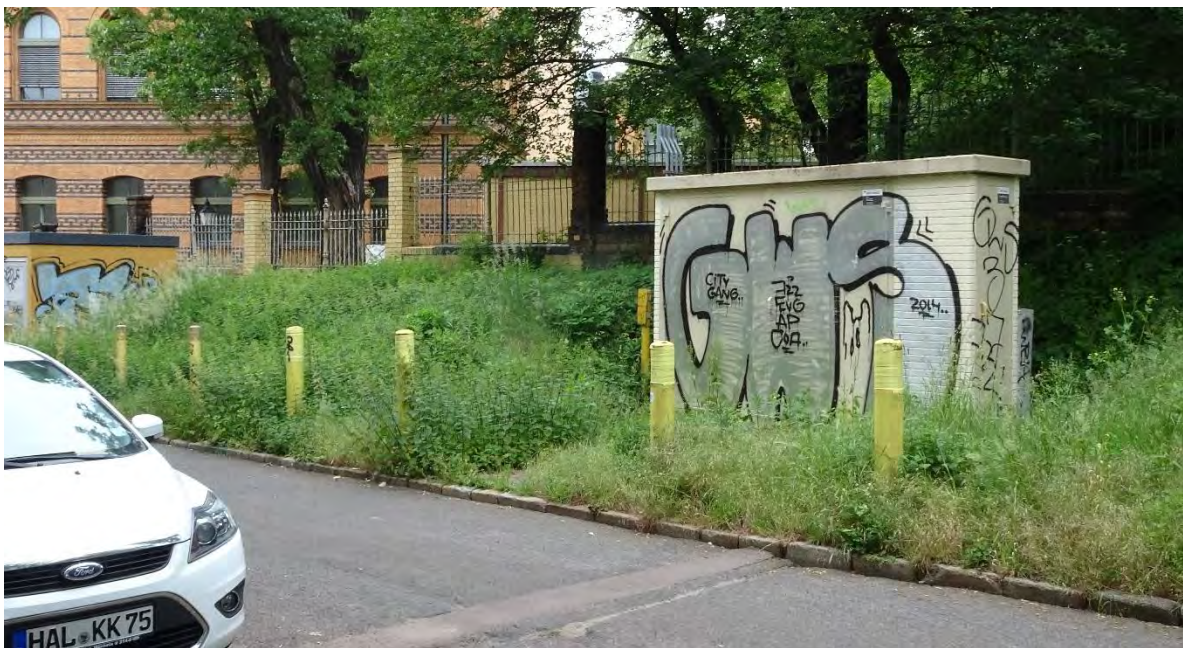
- entlang des Franzosenweges ist die Mauer teilweise durch Hanglage und Bewuchs nicht sichtbar und vorhanden
- Zaun älter
- Ziegelmauer an den zugänglichen Stellen tw. erneuert, ansonsten sind die Steine verfärbt und an einigen Stellen brüchig

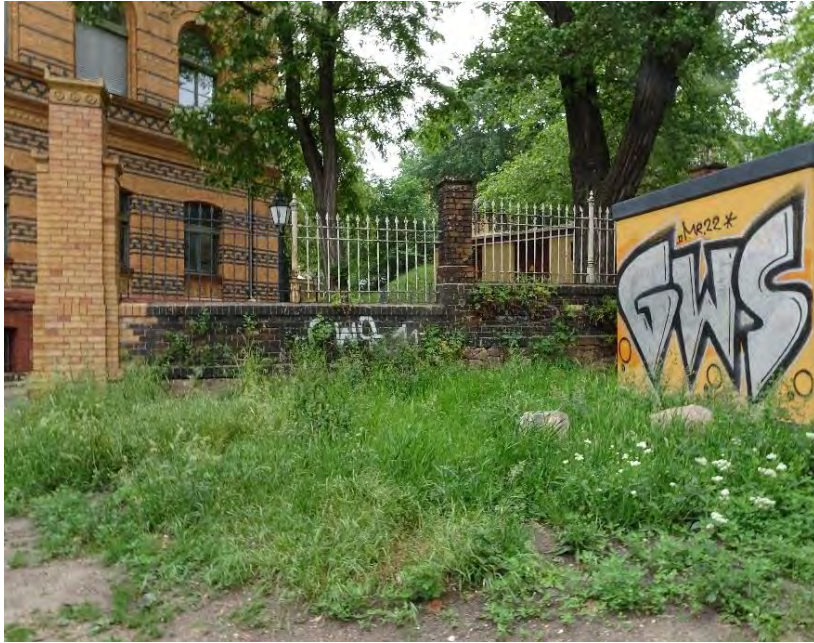
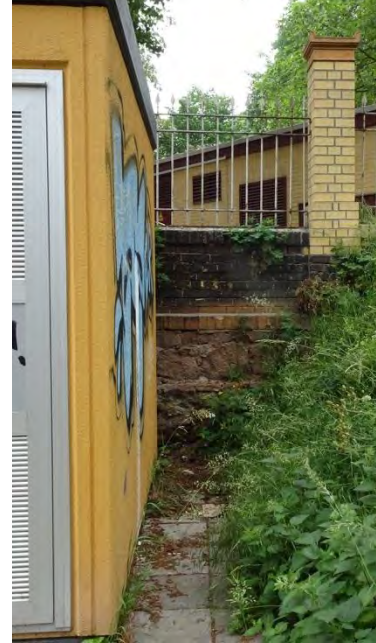
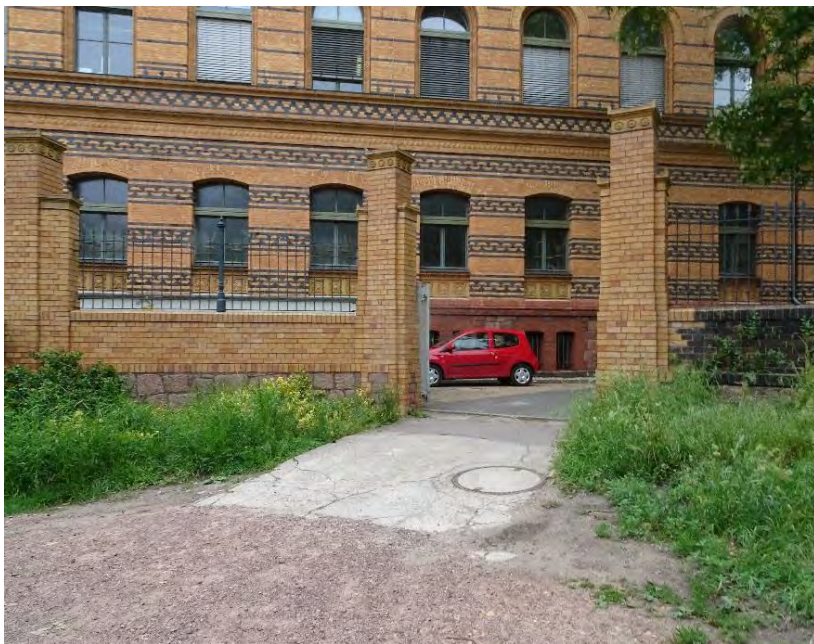
- Natursteinmauer durch Bewuchs teilweise nicht sichtbar
- Ziegelsteine und Pfeiler an einigen Stellen erneuert, ansonsten sind die Steine verfärbt
- Mauer besprüht
- Zaun am Eingang erneuert, ansonsten alt

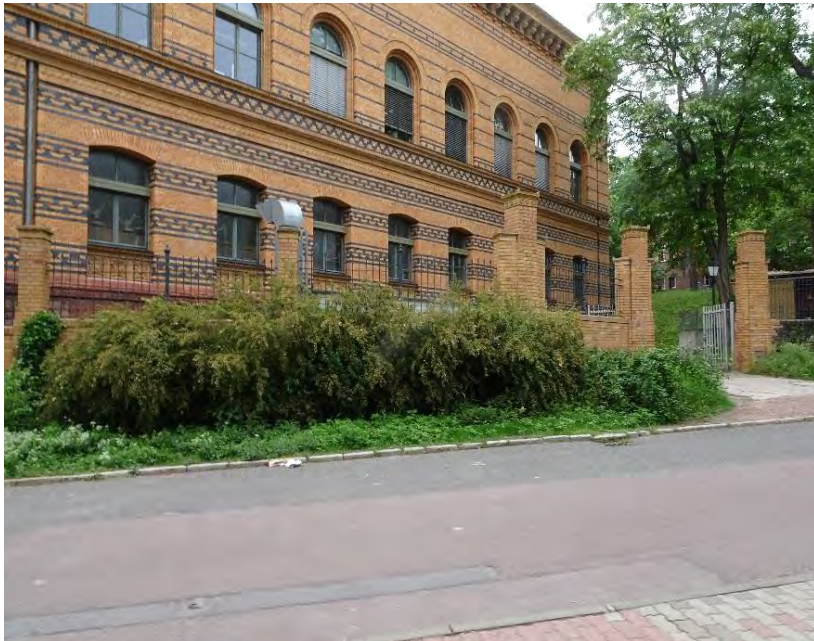
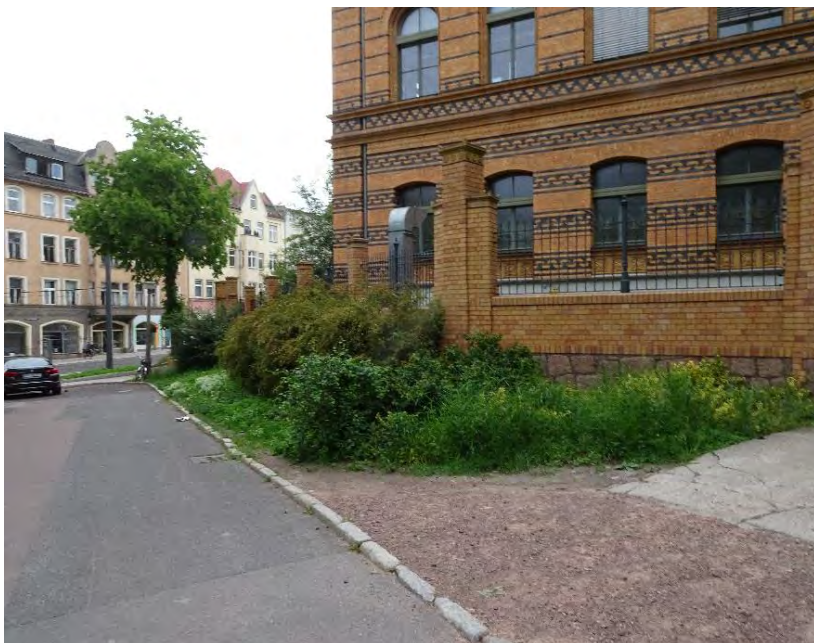
Eingang Nr. 13 bis Eingang 14

- Mauer ist in einem guten Zustand
- Natursteinmauer an einigen Stellen durch Bewuchs nicht sichtbar
- Zaun ist erneuert

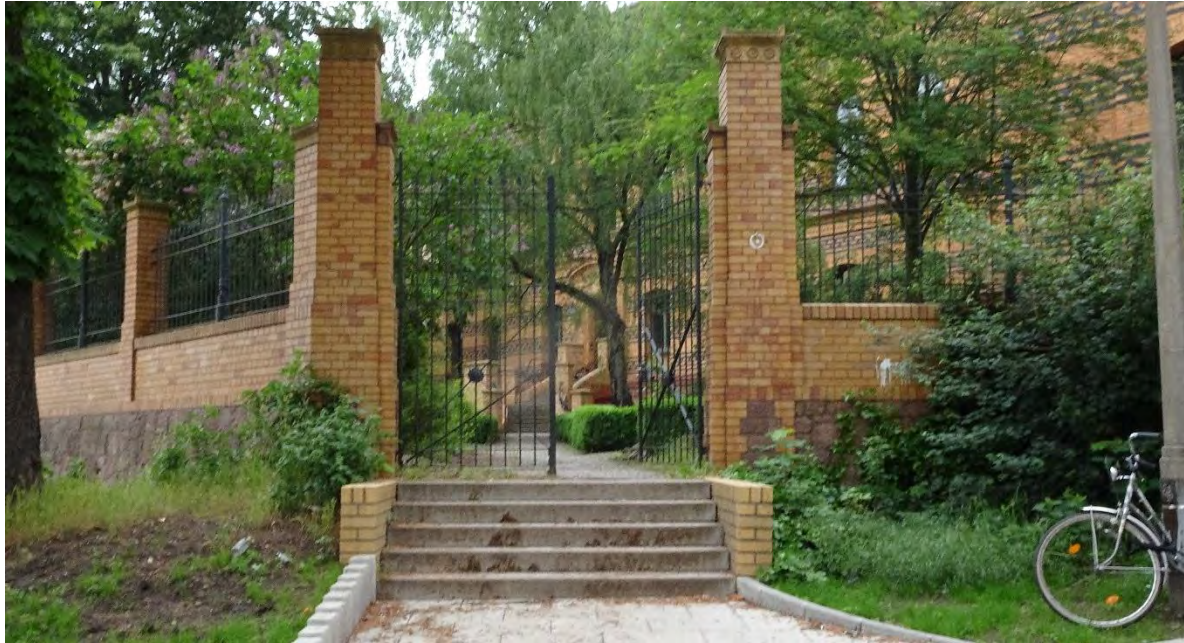
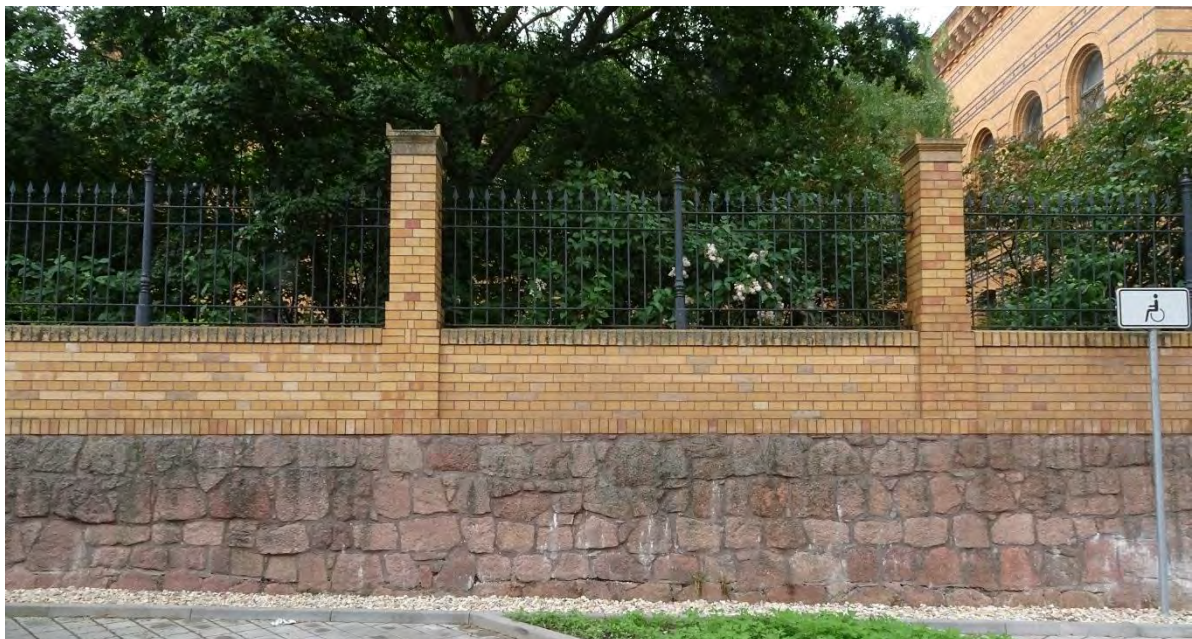
Eingang 14 bis Eingang Nr. 1

- Ziegelsteinmauer ist in einem sehr guten Zustand
- Zäune und Eingangstor neu
- Natursteinmauer weist fehlende Fugen und Verfärbungen auf, insgesamt aber in einem guten Zustand
