Fluthilfemaßnahme EM 265

Böschungssanierung und Ausbaggerung Osendorfer See

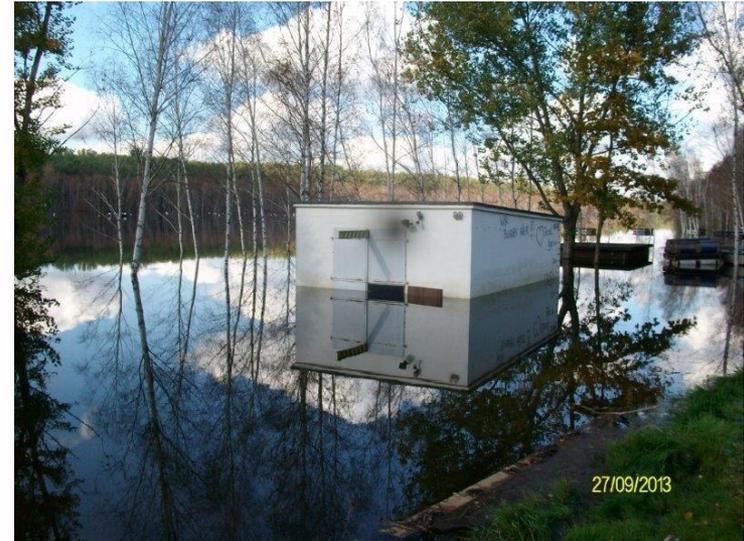
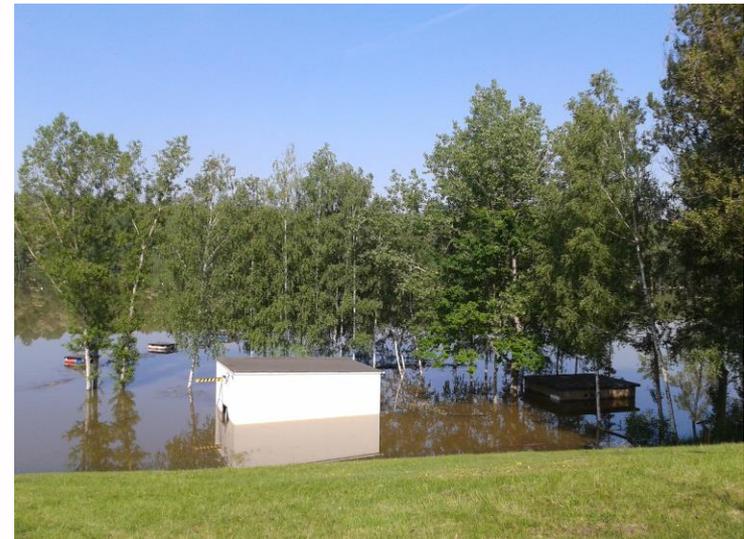
- ❖ Wasserstand im Osendorfer See ist zirka 5 m über „normal“
- ❖ Überwiegender Anteil baulicher Anlagen ist unter Wasser
- ❖ Randbereiche des Sees (Kippenböden) sind durch Hochwasser eingestaut =>Veränderung der Lagestabilität
