## **Auswertung des Zusatzbaumgutachtens Hochwassermaßnahme HM 266 Riveufer unter Berücksichtigung der verschiedenen technologischen Abhängigkeiten bei der Baudurchführung der einzelnen Baumaßnahmen**

Erstellt von Dr. F.-E. Schmidt,

öffentlich bestellte und vereidigte  
landwirtschaftliche Sachverständige für  
Gehölze,  
Schutz- und Gestaltungsgrün,  
Baumchirurgie und -pflege

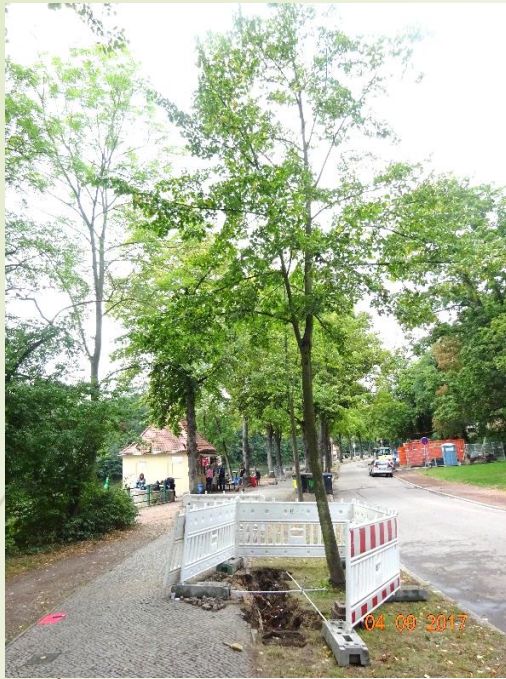
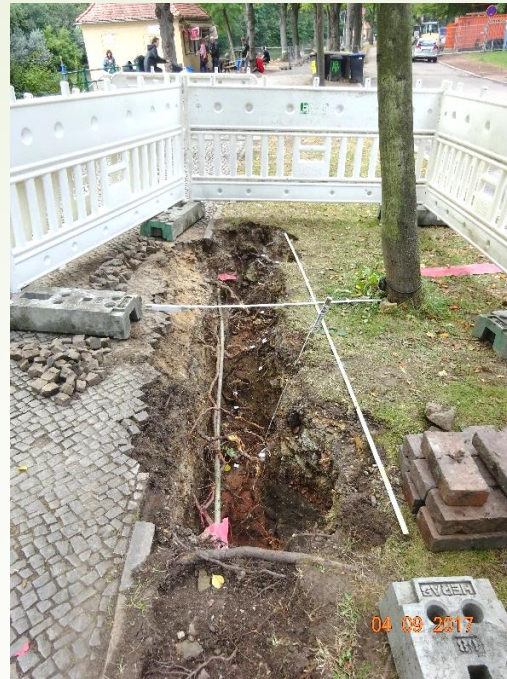
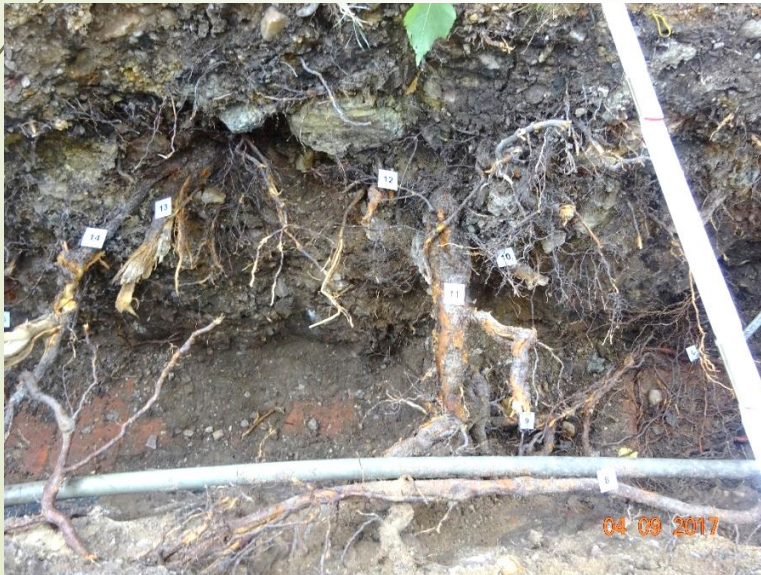
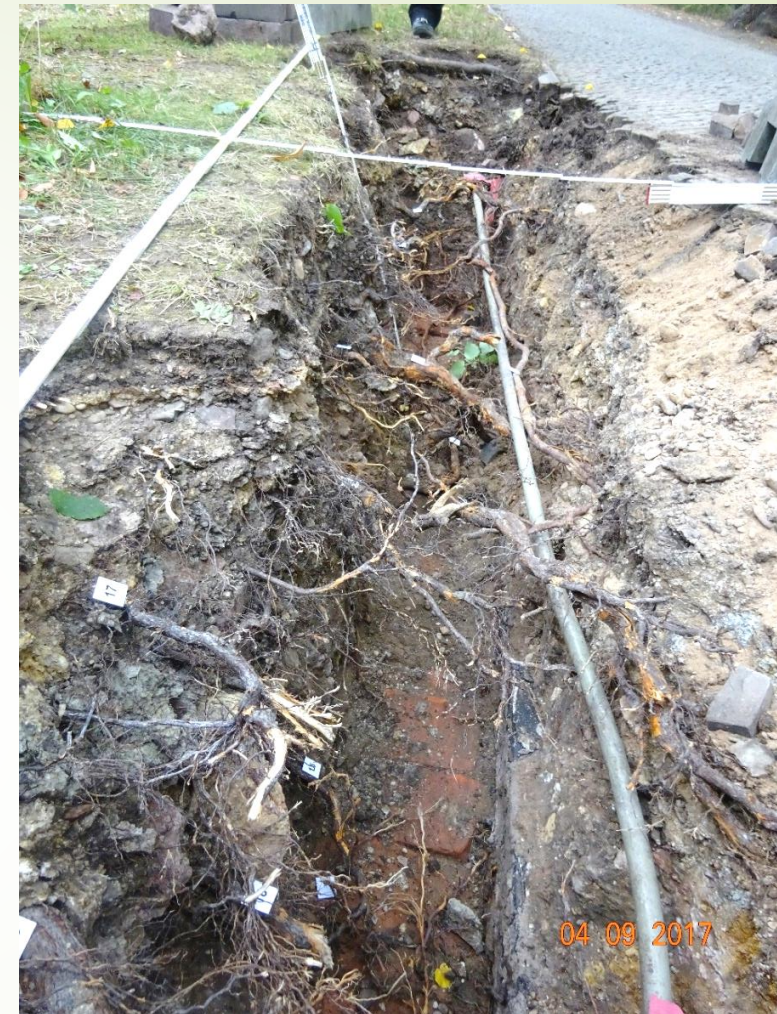
**Baum 19**

- Viele Fein- und Grobwurzeln, einige Starkwurzeln im Bereich des geplanten Grabens direkt neben der Kanalwand,
- Diese wäre mit Sicherheit nicht alle zu erhalten.
- Standsicherheit gefährdet, Versorgung des Baumes stark beeinträchtigt,
- In der Folge müsste eine entsprechende Kronenreduktion durchgeführt werden.
- Bei der Wurzelfreilegung kam es auch mit dem Saugbagger zu Wurzelschäden.

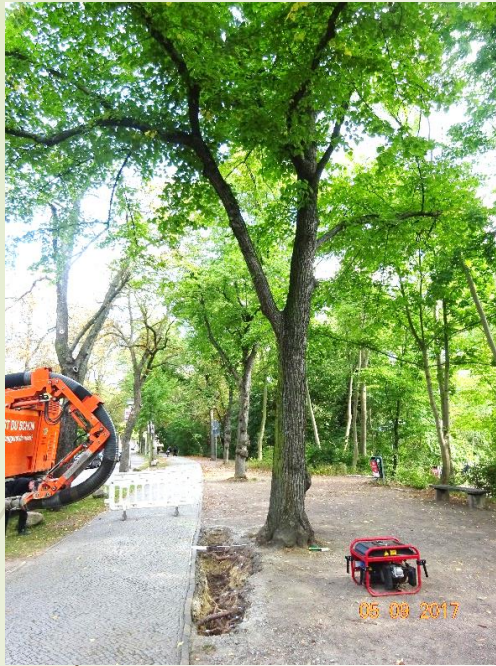
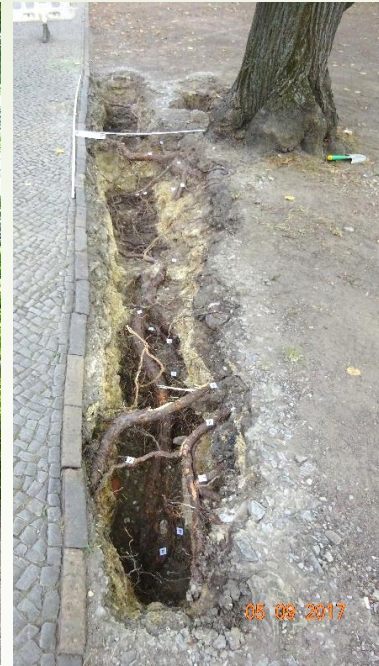
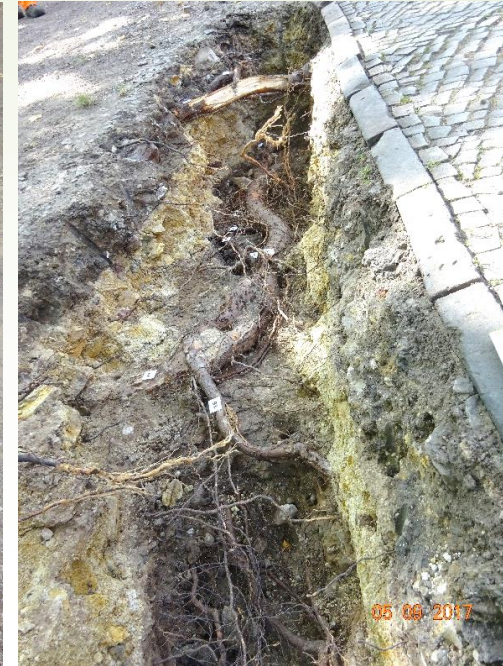
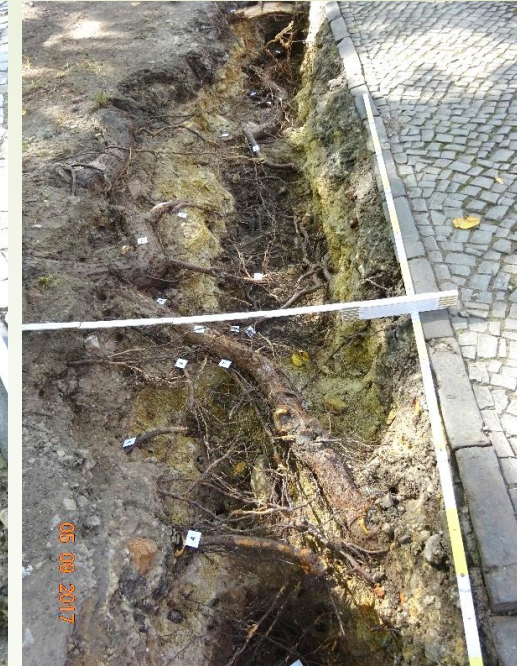
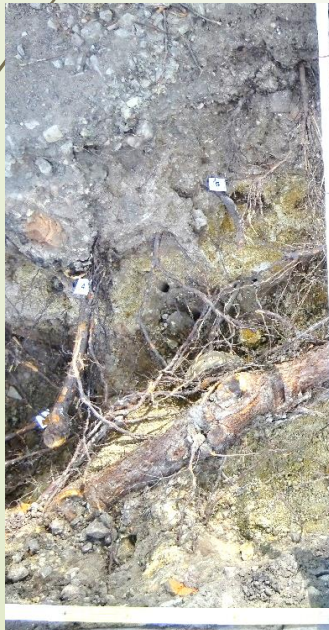
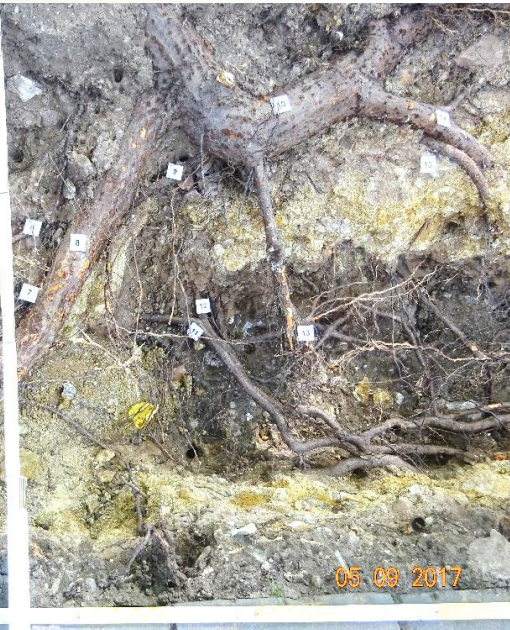
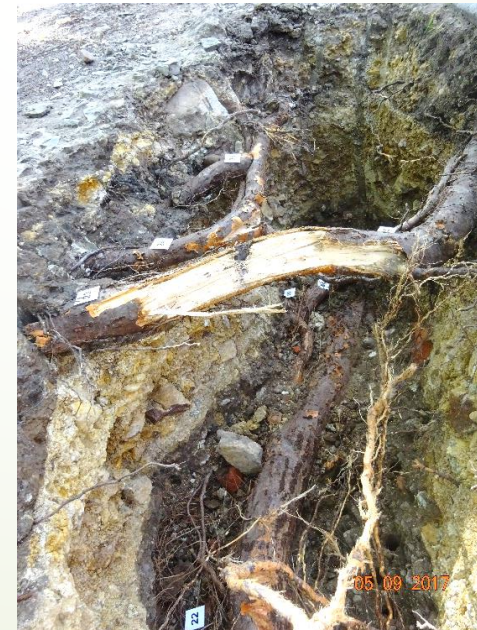
### Baum 157

- Fast alle freigelegten Wurzeln wachsen in den Gehwegbereich und damit in den Bereich des geplanten Verbaus und müssten gekappt werden.
- Standsicherheit gefährdet, Versorgung des Baumes stark beeinträchtigt,
- In der Folge müsste eine entsprechende Kronenreduktion durchgeführt werden.
- Bei der Wurzelfreilegung kam es auch mit dem Saugbagger zu Wurzelschäden.

- Mehrere große und viele kleine Wurzeln befinden sich im Bereich des geplanten Verbaus und mussten gekappt werden.
- Standsicherheit gefährdet, Versorgung des Baumes stark beeinträchtigt,
- In der Folge müsste mindestens eine deutliche Kronenreduktion durchgeführt werden.
- Bei der Wurzelfreilegung kam es auch mit dem Saugbagger zu Wurzelschäden.

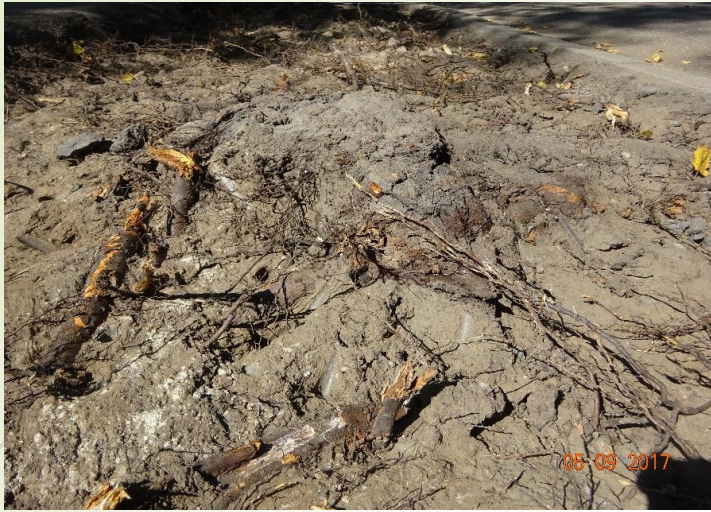
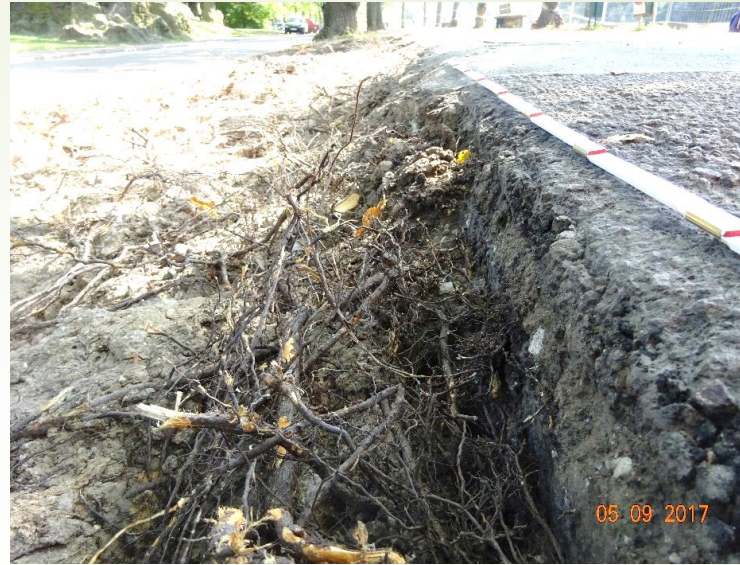
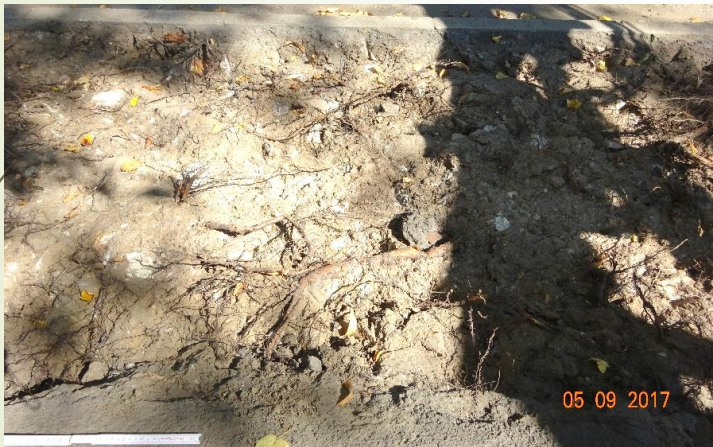
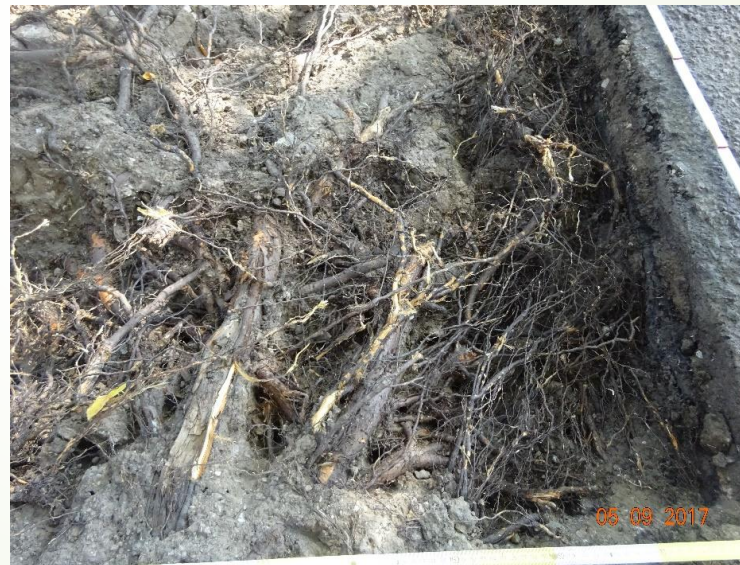
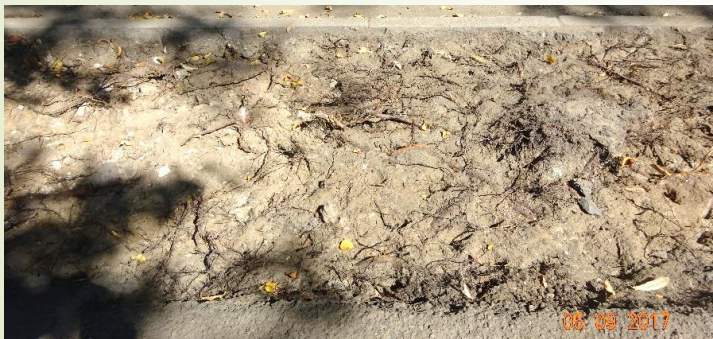
Bäume 36 - 37

- Intensive Durchwurzelung zwischen den Bäumen 36 und 37 mit Fein-, Grob- und Starkwurzeln,
- Extreme Bodenverdichtung.
- trotz Einsatz Saugbagger viele Wurzelschäden,

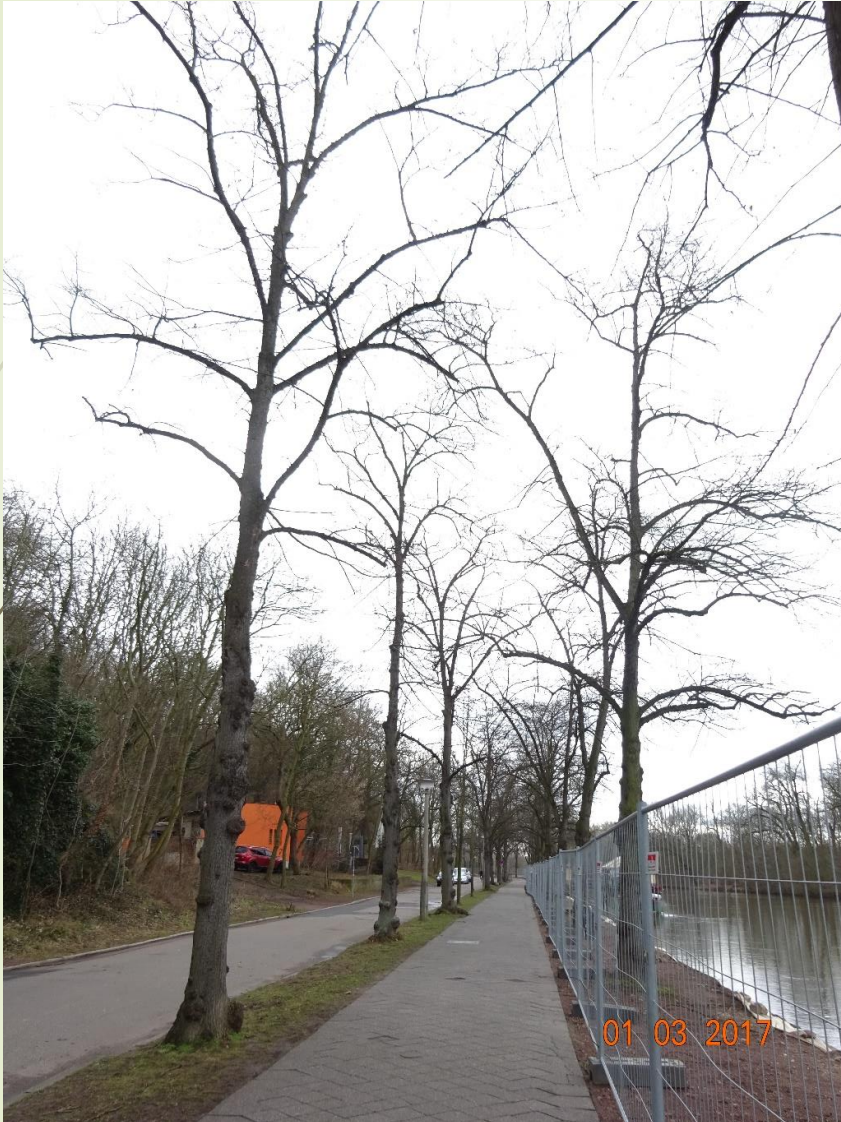
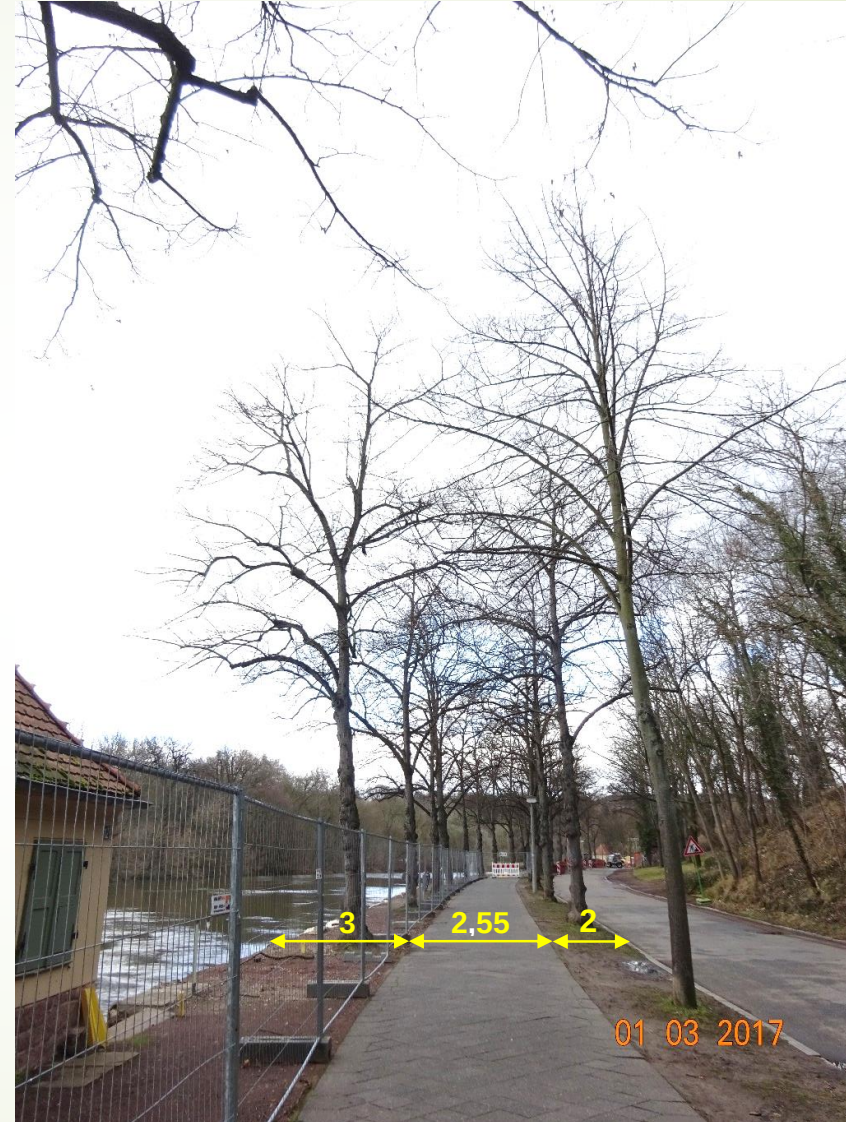
Blick in die Allee, Breite Baumstreifen Straßenseite ca. 2 m, Breite Gehweg ca. 2,55 m, Breite Baumstreifen Uferseite ca. 3m,

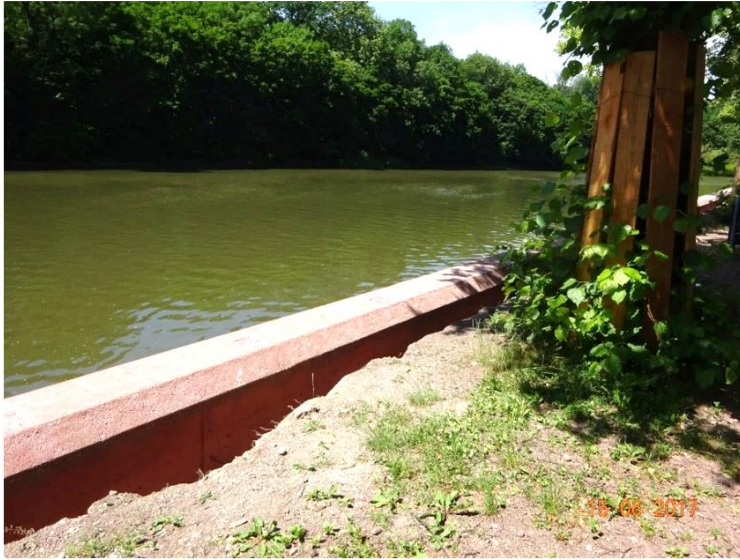
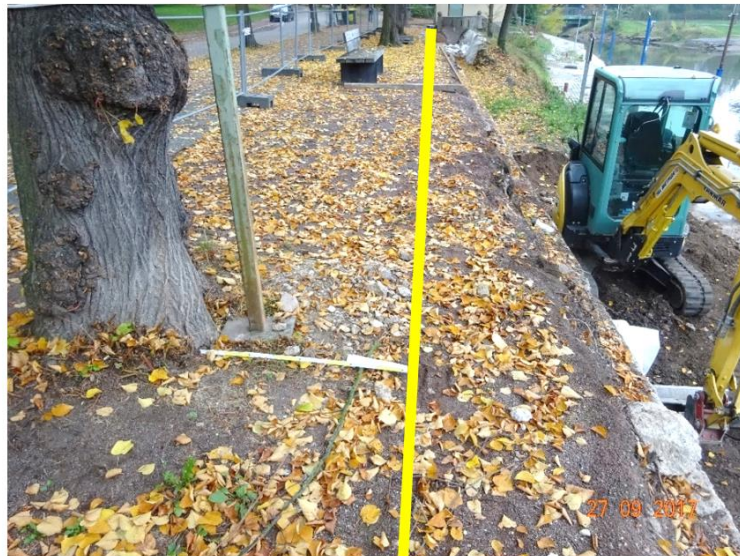
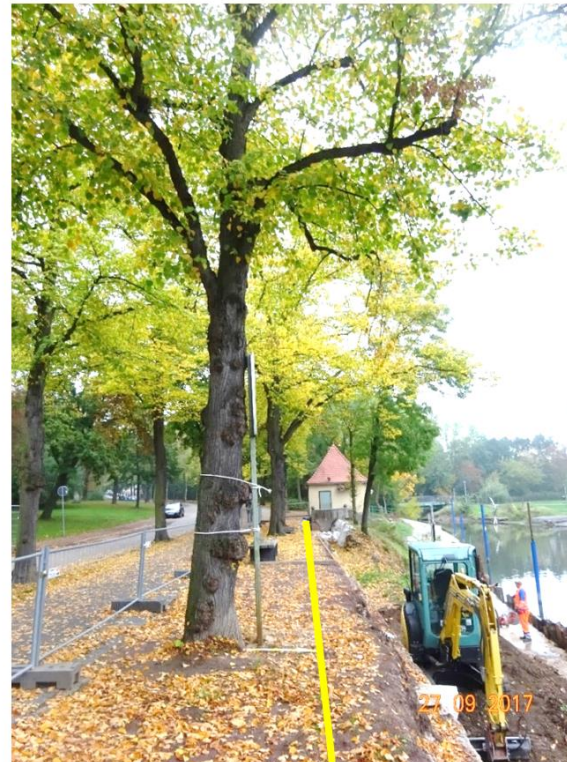
Aufgrund von Hochwasserschäden an der uferseitigen Mauer musste diese abgerissen und neu errichtet werden.

Beim Abriss der alten Mauer und zur Herstellung der neuen wurde bis zu einem Abstand von mindestens 1 m an die Bäume heran abgegraben, um die notwendige Verschalung einzubringen. Dabei wurden alle in diesem Bereich vorhandenen Wurzeln gekappt. Somit kam es hier zu schwerwiegenden Beschädigungen im Wurzelbereich der Bäume, die zu einer Herabsetzung der Stand-sicherheit und zu Versorgungsmängeln führen.

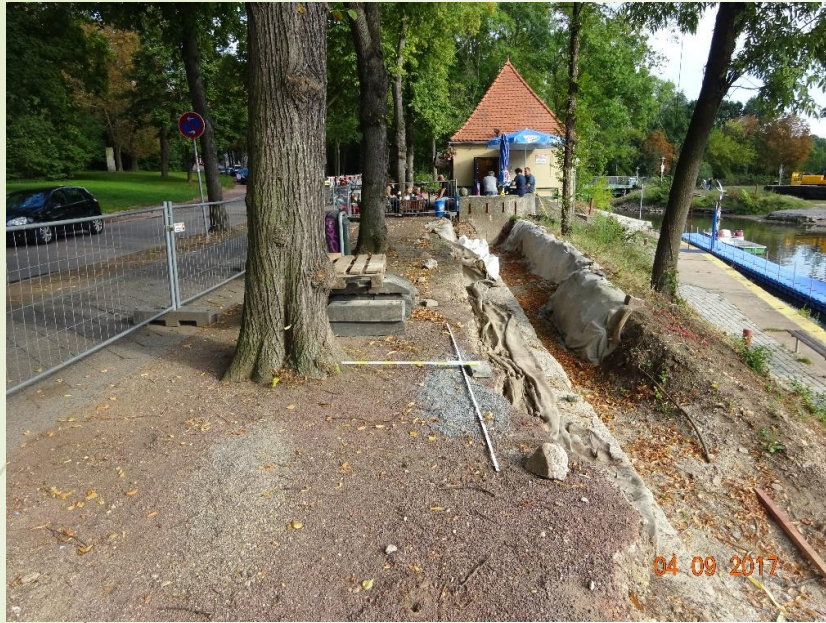
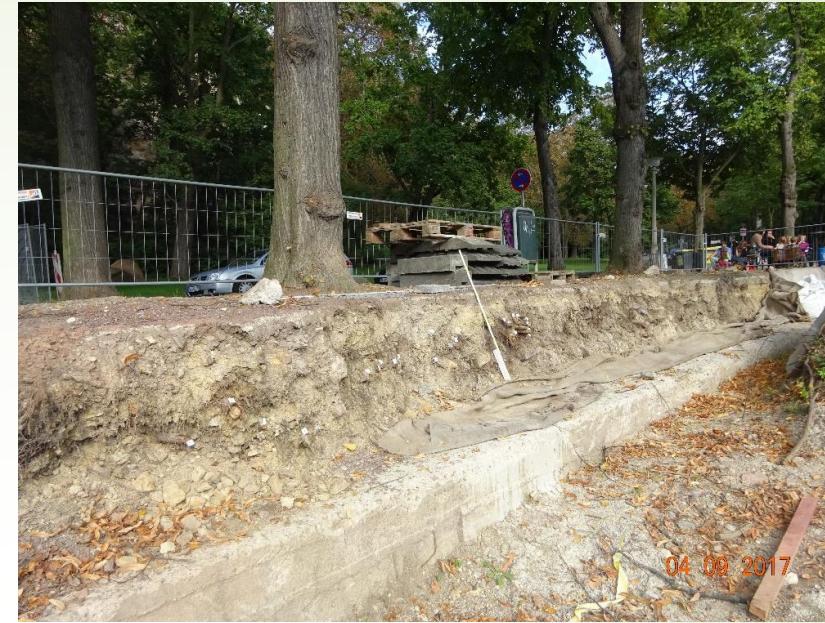
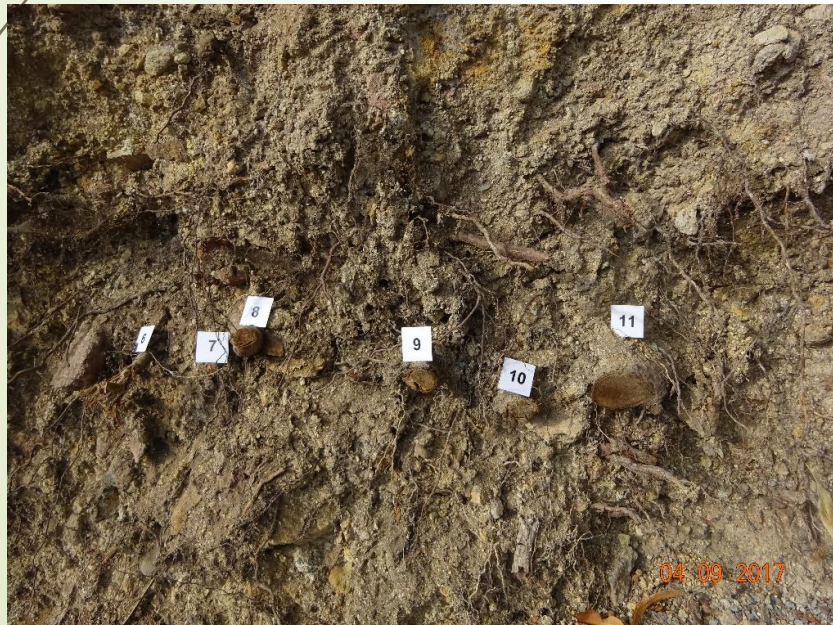
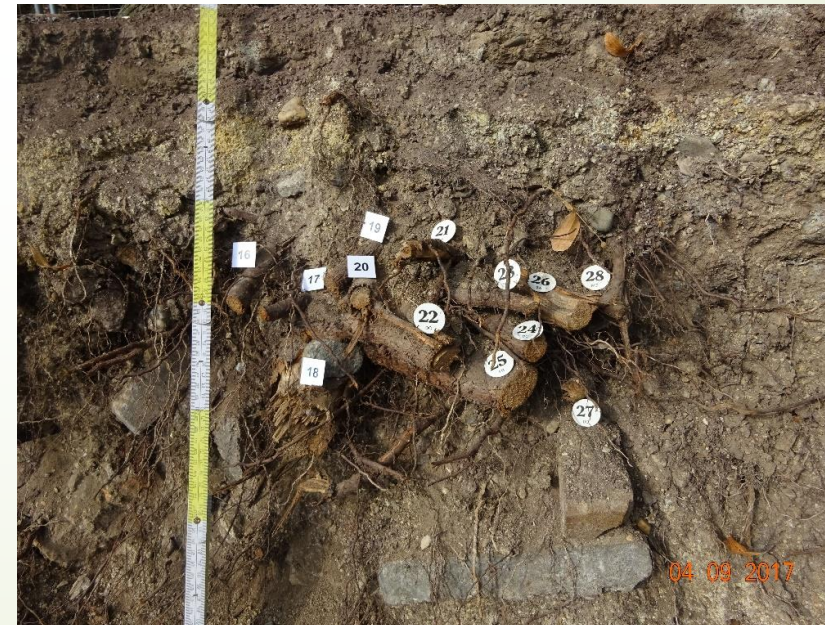
**Wurzelschäden durch Mauerabriss bei Baum 153,**

- starke Beschädigungen in den Wurzelbereichen der Bäume nach notwendigem Mauerabriss und Wiederaufbau,
- Standsicherheit – insbesondere unter Berücksichtigung des windexponierten offenen Standortes an der Saale – nicht mehr ausreichend gewährleistet,
- Zur Kompensation – Kronenrückschnitt der uferseitigen Bäume um ca. 1/3 notwendig,

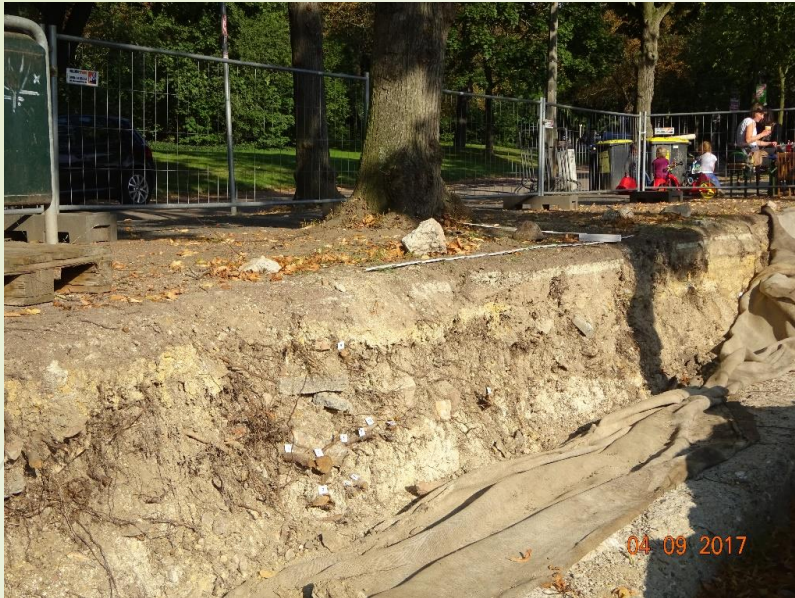
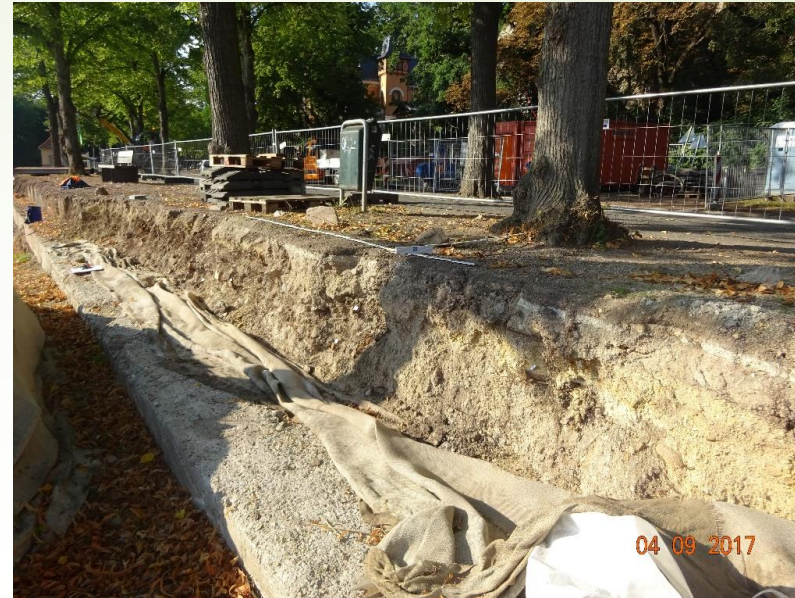
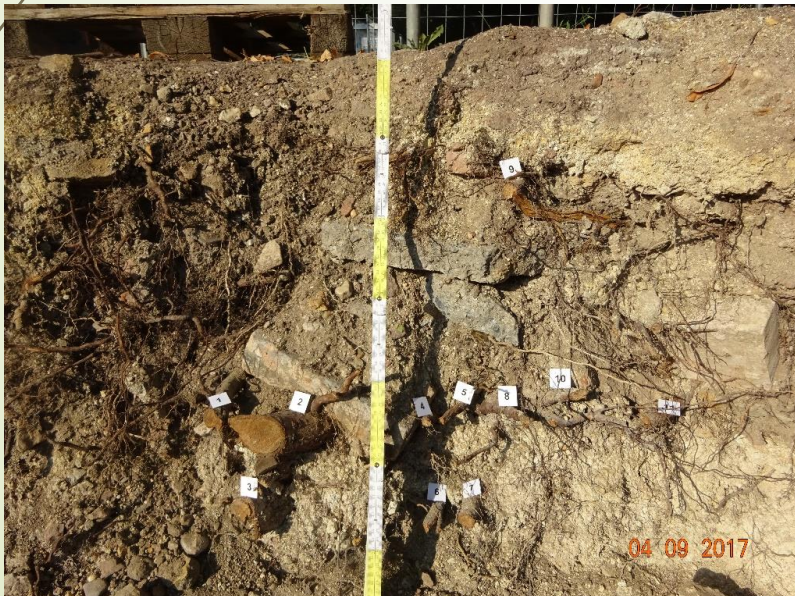
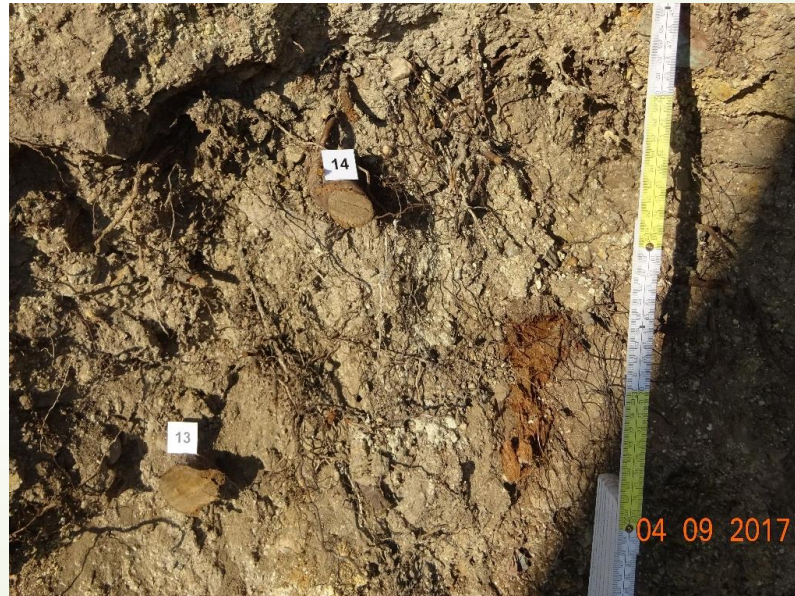
**Wurzelschäden durch Mauerabriss bei Baum 154,**

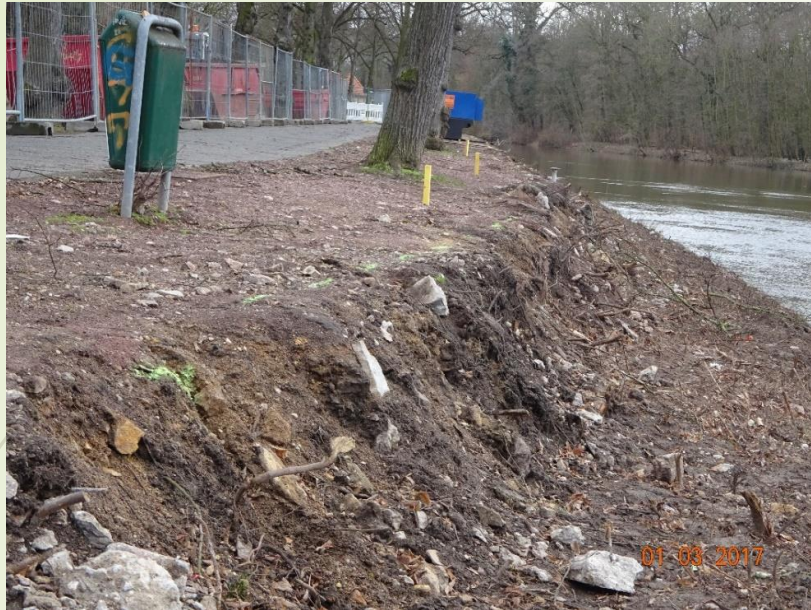
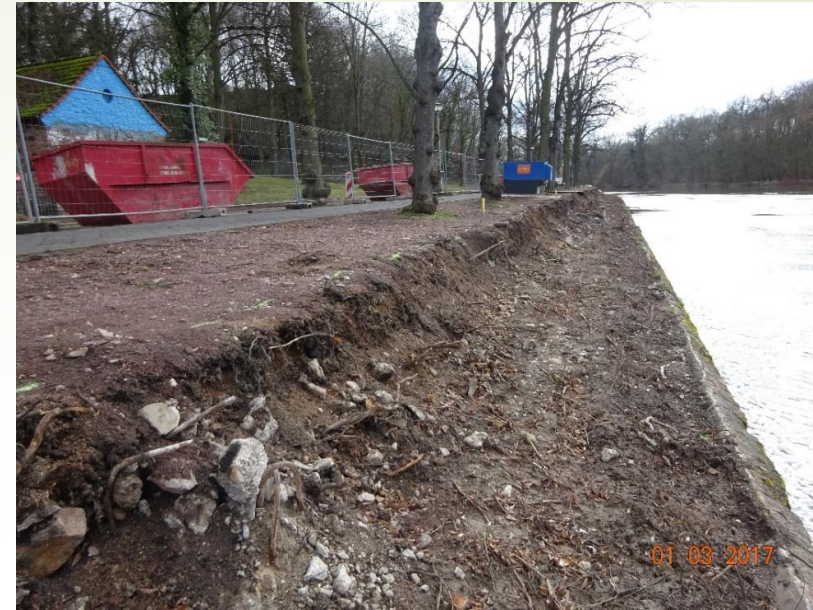
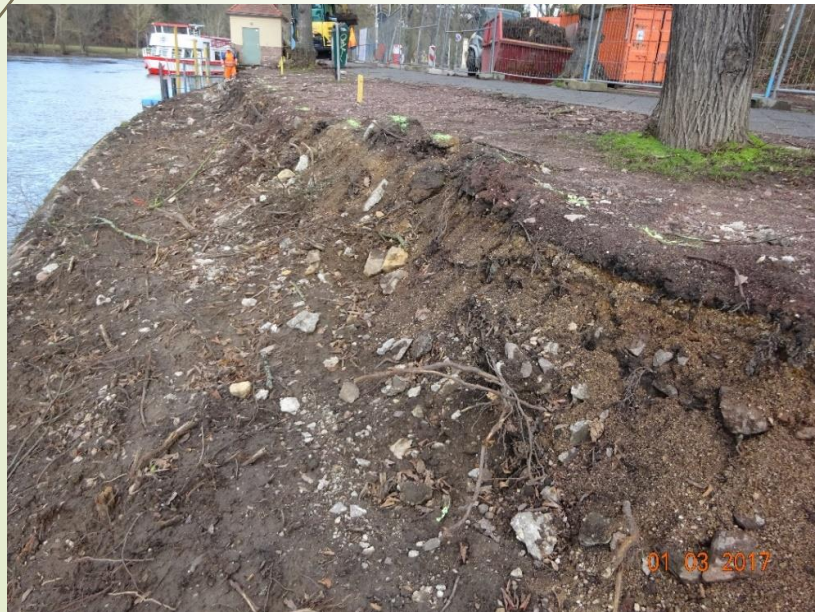
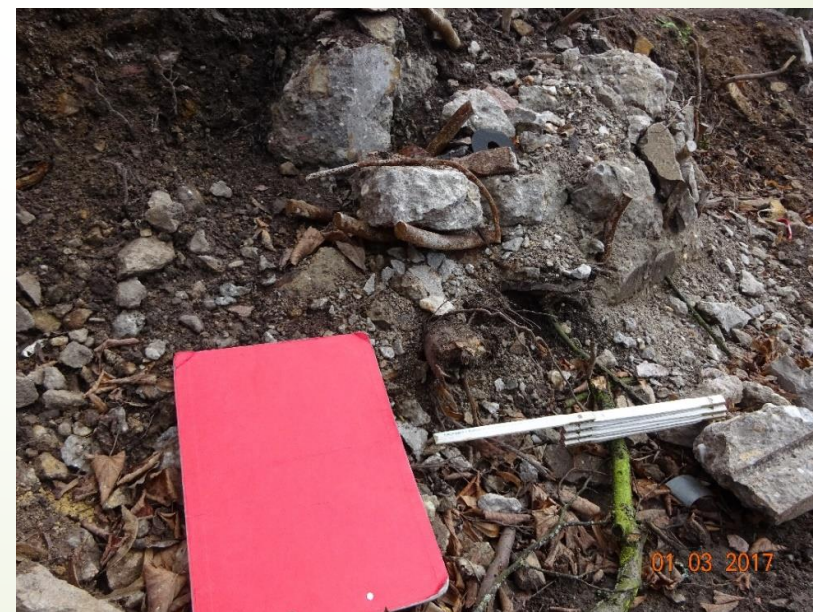
**Wurzelschäden durch Mauerabriss im Bereich Baum 105 u. ff.,**

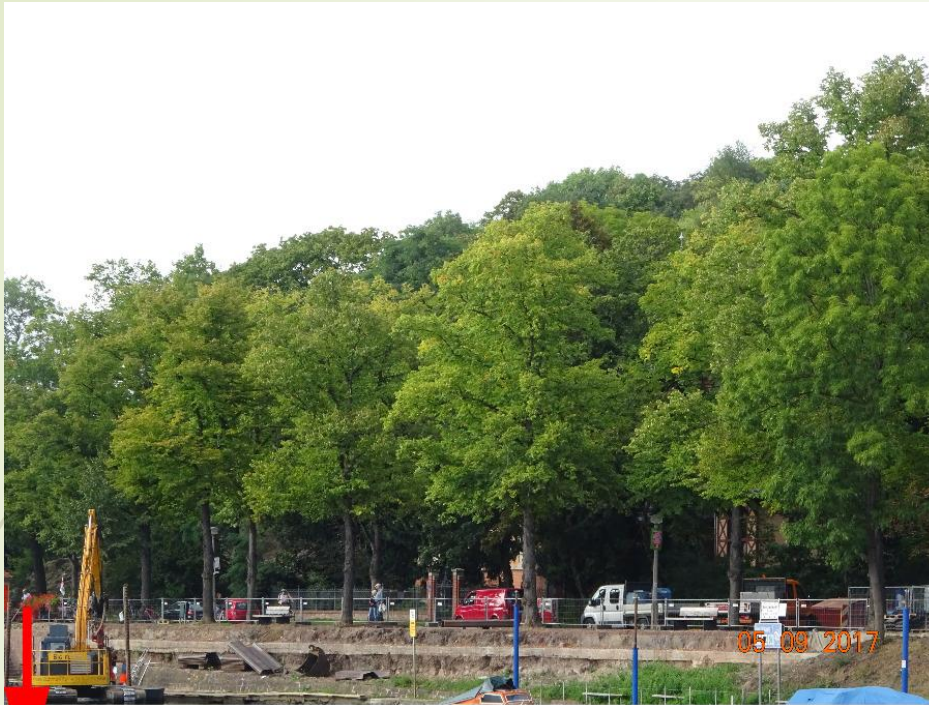
### Vergleich der uferseitigen Alleereihe vor und nach starkem Rückschnitt

Neben den beschriebenen negativen pflanzenphysiologischen Folgen eines starken Rückschnittes kommen noch die negativen Auswirkungen auf den Habitus der Bäume hinzu.

- ➔ Deutliche Verkleinerung der Gesamtkronen, die wie aufgesetzt wirken,
- ➔ Zerstörung des artgerechten Habitus',
- ➔ Ungleichgewicht zwischen Krone und Stamm durch den relativ hohen Kronenansatz der Bäume,
