Projekt: Grundhafter Straßenausbau Riveufer in Halle a.d. Saale
Lindenallee (Promenade) zwischen Straßenkörper und Saaleufer

Sachverständigen-Gutachten 3.105-16 Band 1

Eingehende Zustandsprüfung nach der VTA-Methode
Feststellung der Vitalität der Bäume, Prüfung der Bodenverhältnisse,
Taxation der Zukunftsaussichten / Verbleibdauer
Beurteilung der Bauverträglichkeit der Bäume
Kosten-Nutzen-Analyse auf der Basis des modifizierten Sachwertverfahrens nach W. KOCH

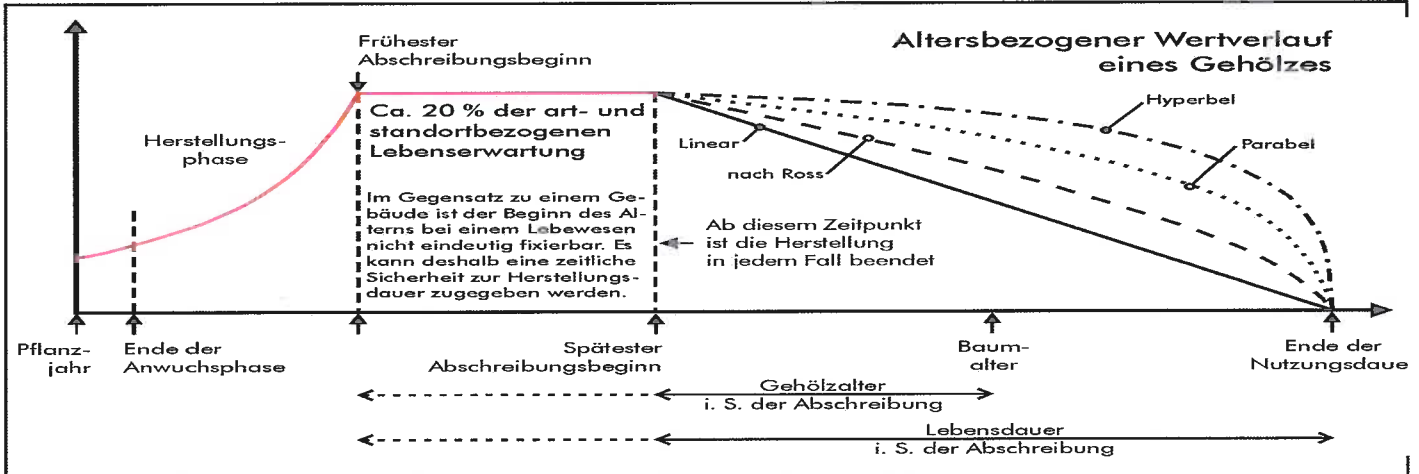
2.321	Totholz:	10 %	Foto: 1, 2	
2.322	Kein durchgehender Leittrieb:	5 %	Foto: 3, 4	
2.323	Bruchgefährdete Wipfeltriebe:	5 %	Foto: 5, 6	
2.324	Überlange bruchgefährdete Seitenäste:	10 %	Foto: 7, 8	
2.325	Eingefaulte Ästungsstellen und sonstige mechanische Schäden:	5 %	Foto: 9, 10	
2.326	Stammaustriebe:	2 %	Foto: 11, 12	
2.327	0 %		
2.328	0 %		
2.329	0 %		
2.3210	Gesamt:	37 %		
		2.434 €	x 0,37	= 901 €

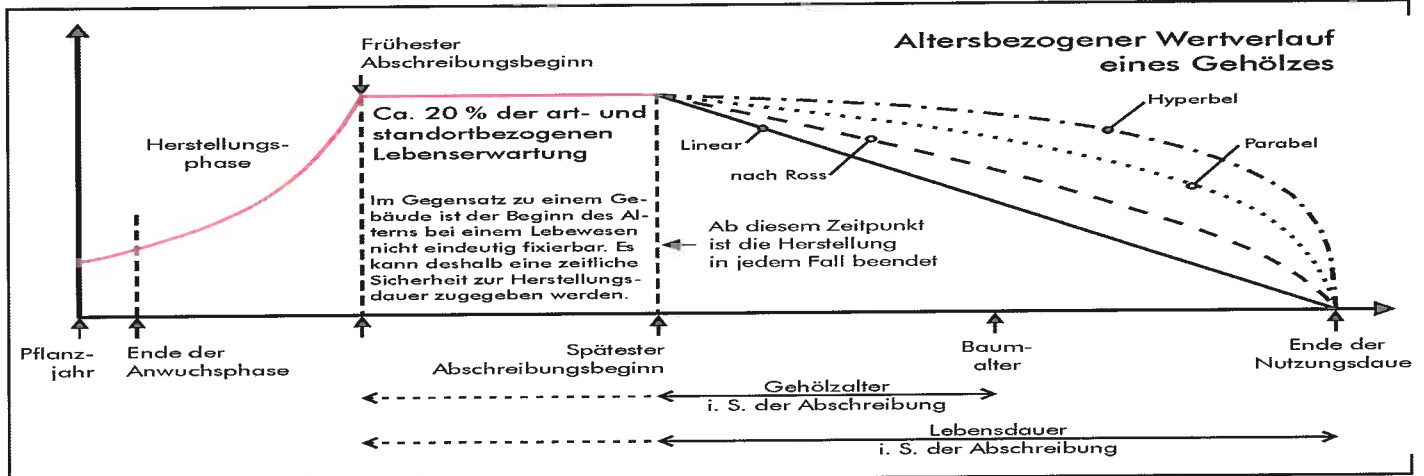
2.321	Totholz:	5 %
2.322	Kein durchgehender Leittrieb:	3 %
2.323	Bruchgefährdete Wipfeltriebe:	0 %
2.324	Überlange bruchgefährdete Seitenäste:	5 %
2.325	Eingefaulte Ästungsstellen und sonstige mechanische Schäden:	5 %
2.326	Stammaustriebe:	2 %
2.327	0 %
2.328	0 %
2.329	0 %
2.3210	Gesamt:	20 %

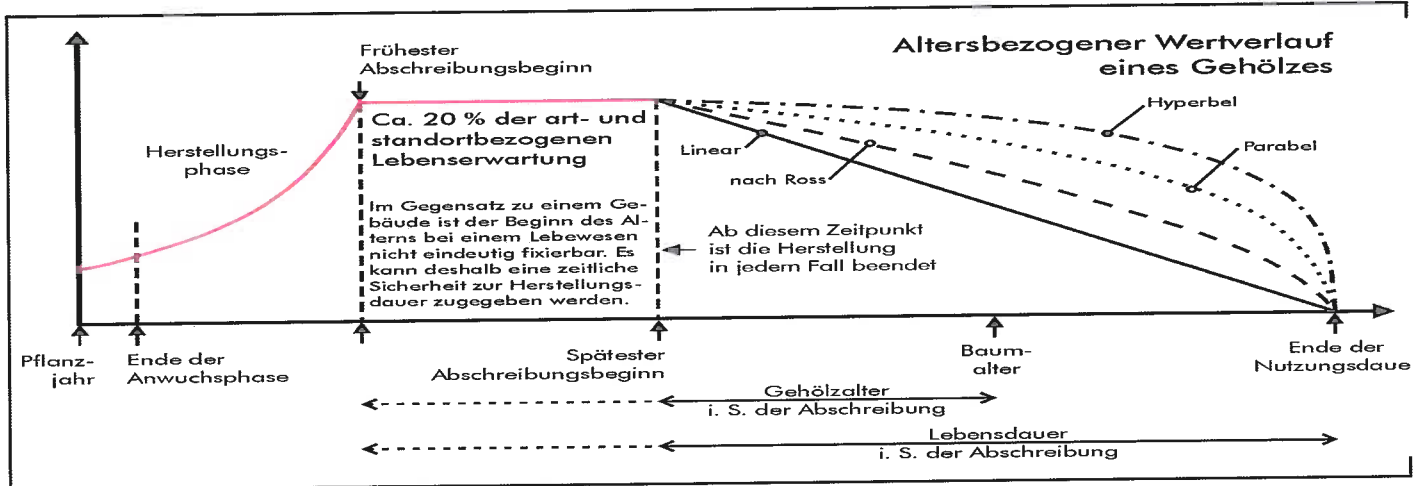
2.321	Totholz:	5 %	Foto: ?
2.322	Kein durchgehender Leittrieb:	5 %	Foto: ?
2.323	Bruchgefährdete Wipfeltriebe:	2 %	Foto: ?
2.324	Überlange bruchgefährdete Seitenäste:	8 %	Foto: ?
2.325	Eingefaulte Ästungsstellen und sonstige mechanische Schäden:	5 %	Foto: ?
2.326	Stammaustriebe:	2 %	Foto: ?
2.327	0 %	
2.328	0 %	
2.329	0 %	
2.3210	Gesamt:	27 %	
		3.076 € x 0,27 =	831 €

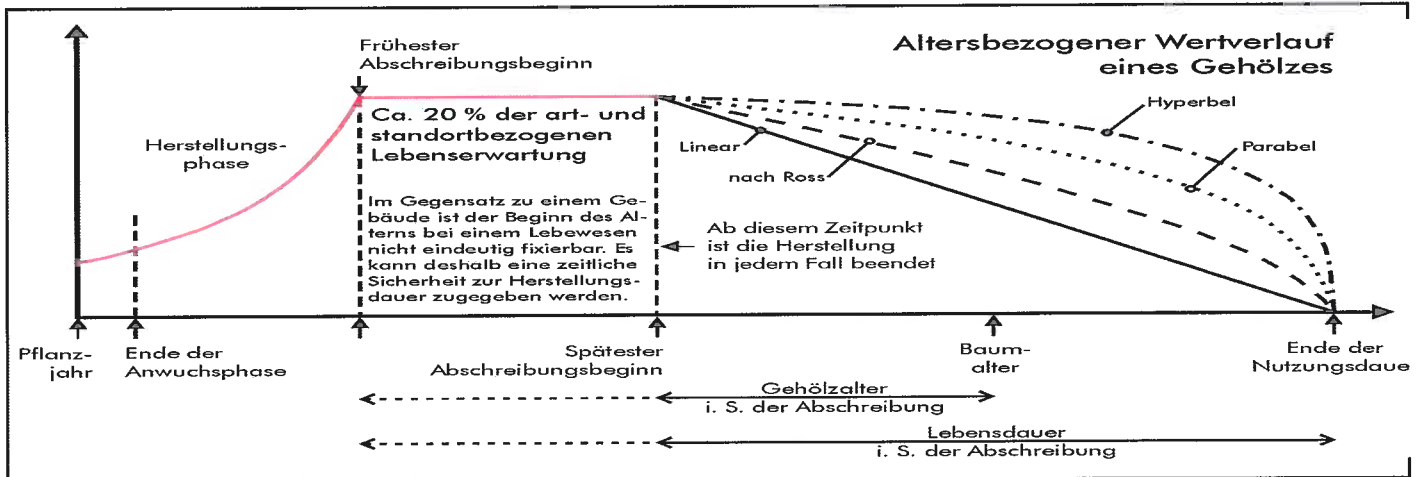
2.321	Totholz:	5 %
2.322	Kein durchgehender Leittrieb:	3 %
2.323	Bruchgefährdete Wipfeltriebe:	0 %
2.324	Überlange bruchgefährdete Seitenäste:	5 %
2.325	Eingefaulte Ästungsstellen und sonstige mechanische Schäden:	5 %
2.326	Stammaustriebe:	2 %
2.327	0 %
2.328	0 %
2.329	0 %
2.3210	Gesamt:	20 %
		1.888 € x 0,20 = 378 €
