Auswertung des Zusatzbaumgutachtens Hochwassermaßnahme HM 266 Riveufer unter Berücksichtigung der verschiedenen technologischen Abhängigkeiten bei der Baudurchführung der einzelnen Baumaßnahmen

Erstellt von Dr. F.-E. Schmidt,

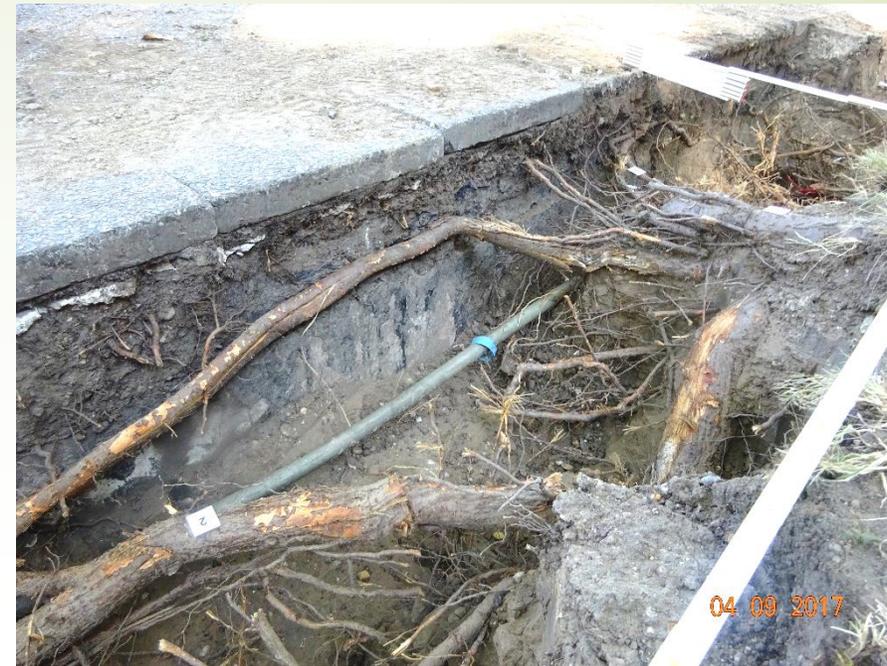
Baum 66

- Viele Fein- und Grobwurzeln, einige Starkwurzeln im Bereich des geplanten Grabens direkt neben der Kanalwand,
- Diese wäre mit Sicherheit nicht alle zu erhalten.
- Standsicherheit gefährdet, Versorgung des Baumes stark beeinträchtigt,
- In der Folge müsste eine entsprechende Kronenreduktion durchgeführt werden.
- Bei der Wurzelfreilegung kam es auch mit dem Saugbagger zu Wurzelschäden.

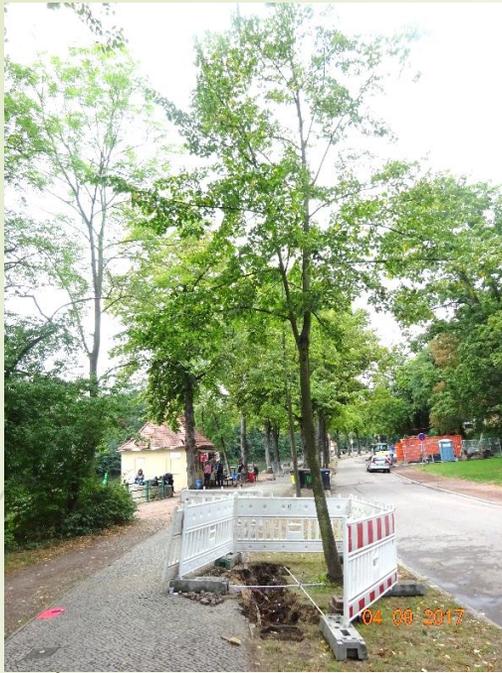
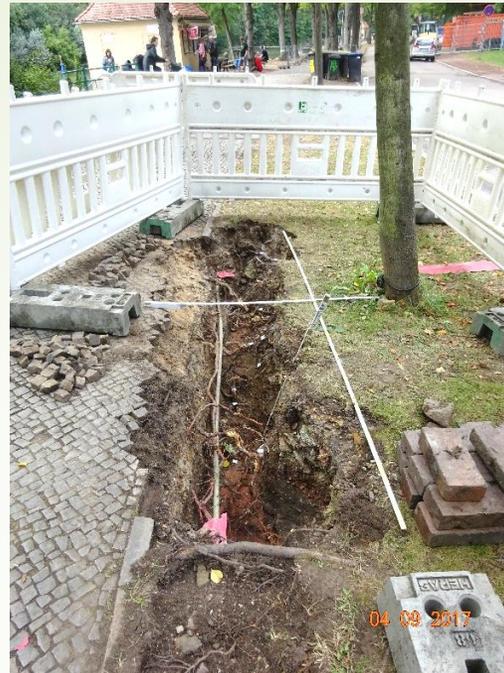
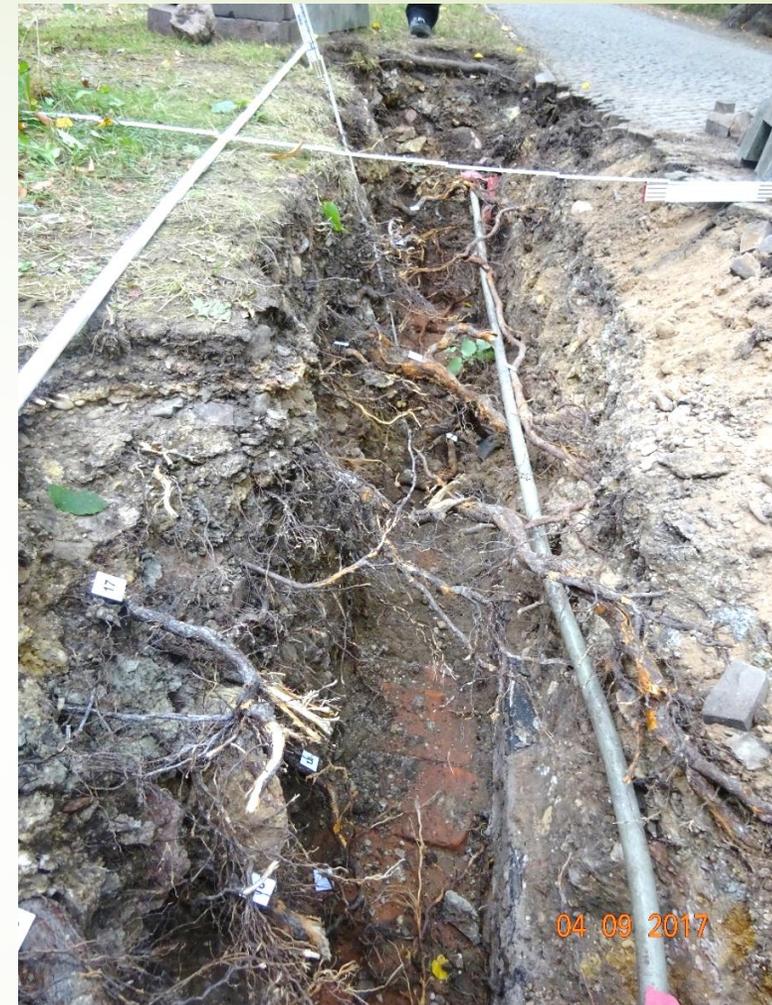
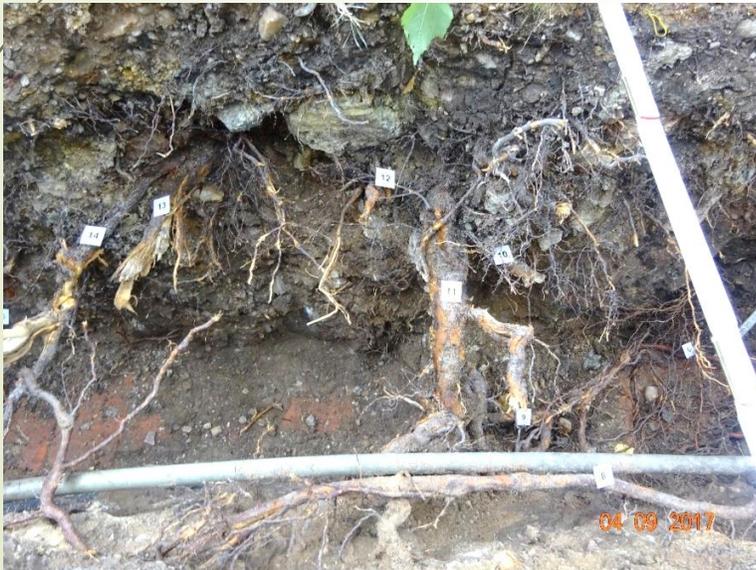
Baum 19

- Fast alle freigelegten Wurzeln wachsen in den Gehwegbereich und damit in den Bereich des geplanten Verbaus und müssten gekappt werden.
- Standsicherheit gefährdet, Versorgung des Baumes stark beeinträchtigt,
- In der Folge müsste eine entsprechende Kronenreduktion durchgeführt werden.
- Bei der Wurzelfreilegung kam es auch mit dem Saugbagger zu Wurzelschäden.

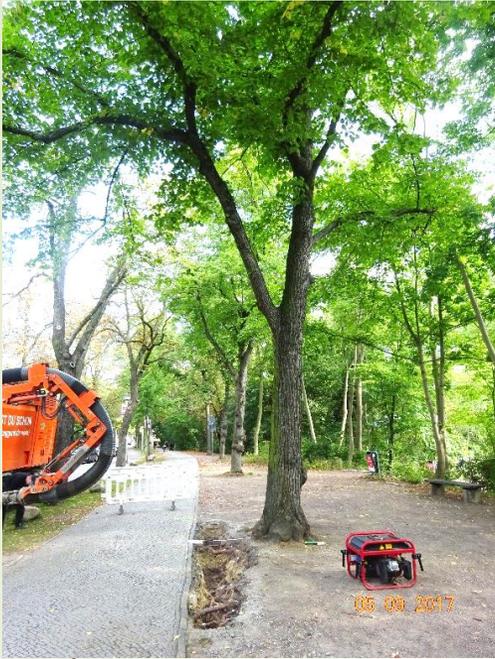
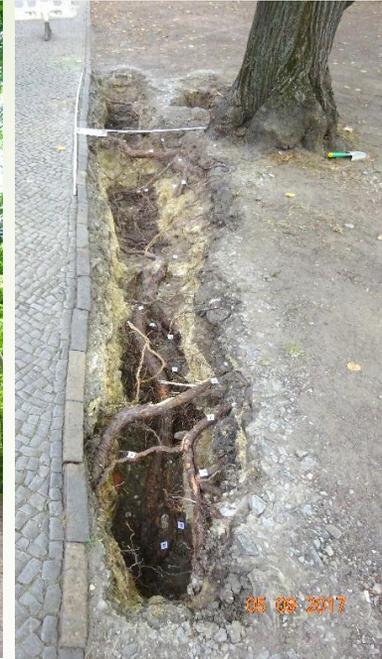
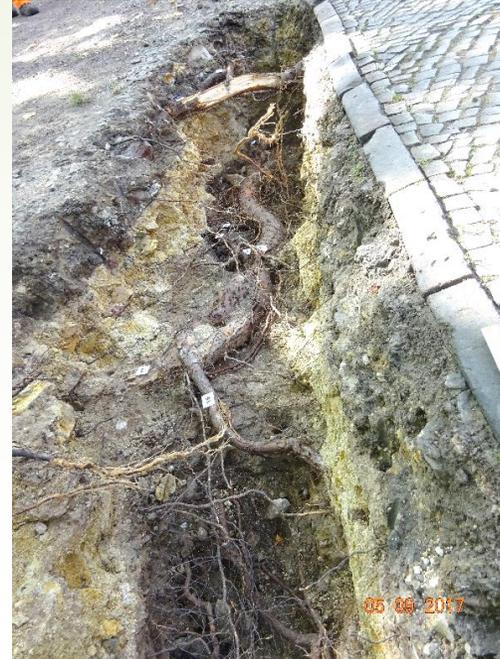
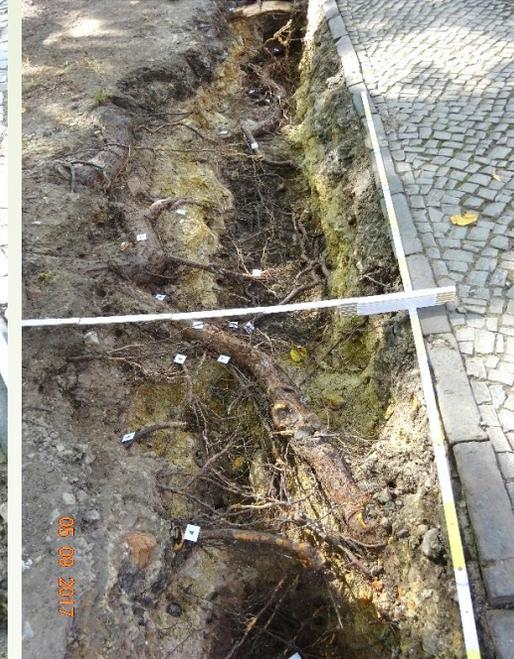
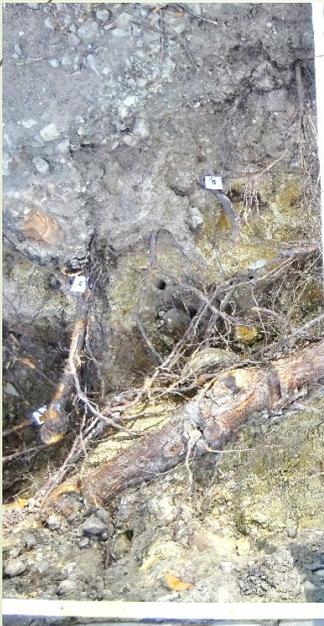
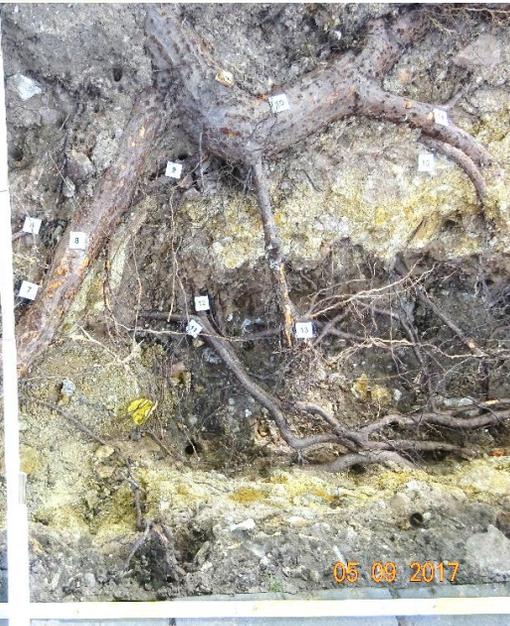
Baum 157

- Mehrere große und viele kleine Wurzeln befinden sich im Bereich des geplanten Verbaus und mussten gekappt werden.
- Standsicherheit gefährdet, Versorgung des Baumes stark beeinträchtigt,
- In der Folge müsste mindestens eine deutliche Kronenreduktion durchgeführt werden.
- Bei der Wurzelfreilegung kam es auch mit dem Saugbagger zu Wurzelschäden.

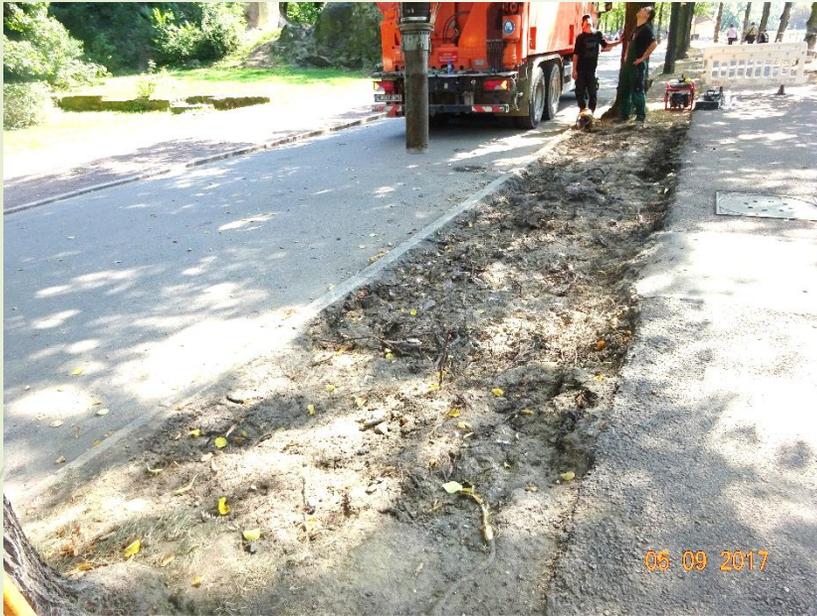
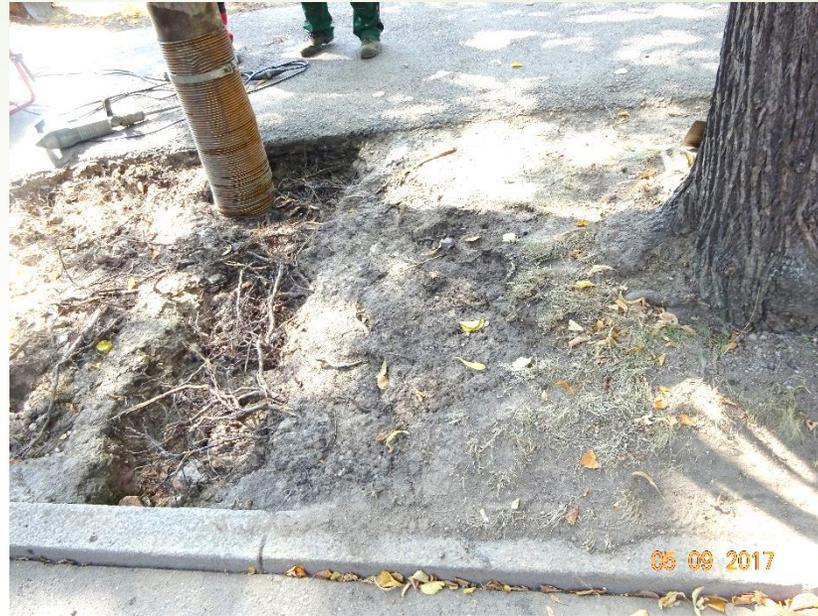
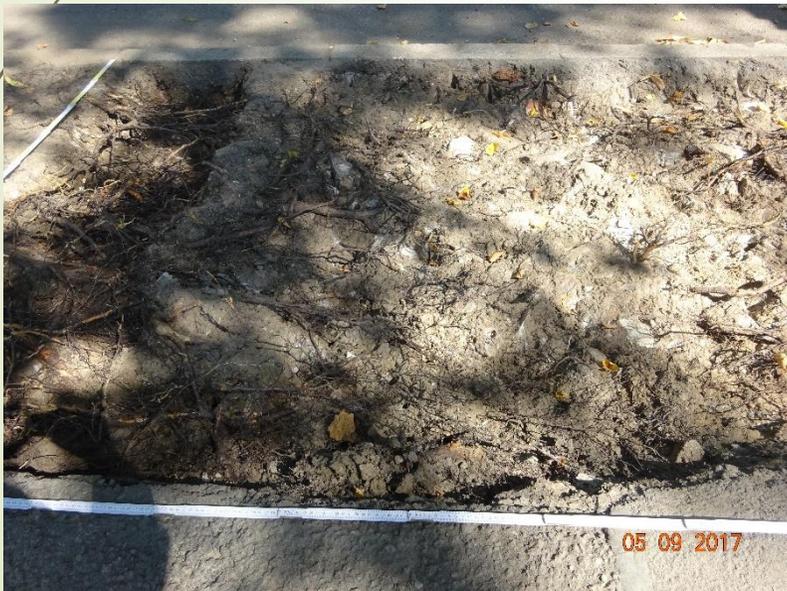
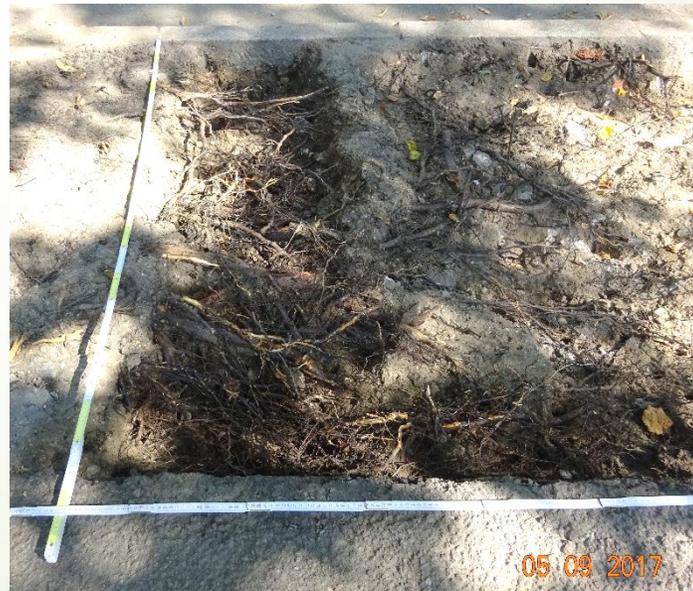
Bäume 36 - 37

- Intensive Durchwurzelung zwischen den Bäumen 36 und 37 mit Fein-, Grob- und Starkwurzeln,
- Extreme Bodenverdichtung.
- trotz Einsatz Saugbagger viele Wurzelschäden,

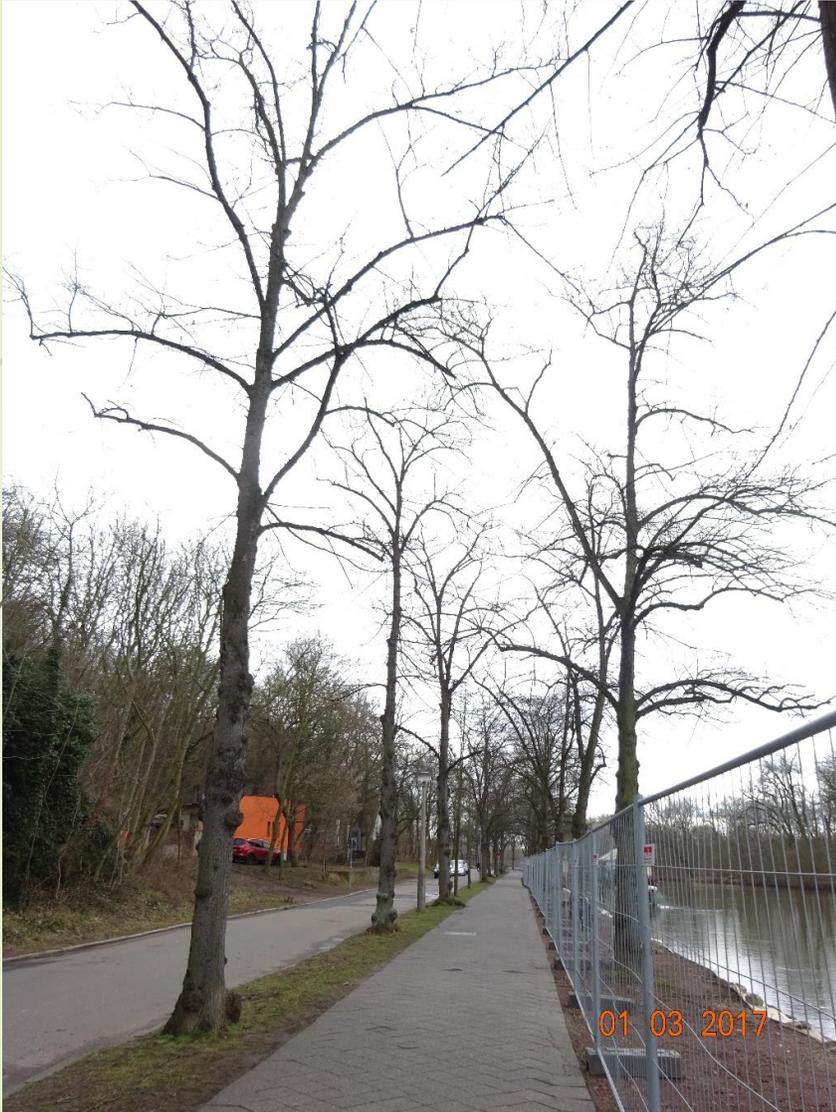
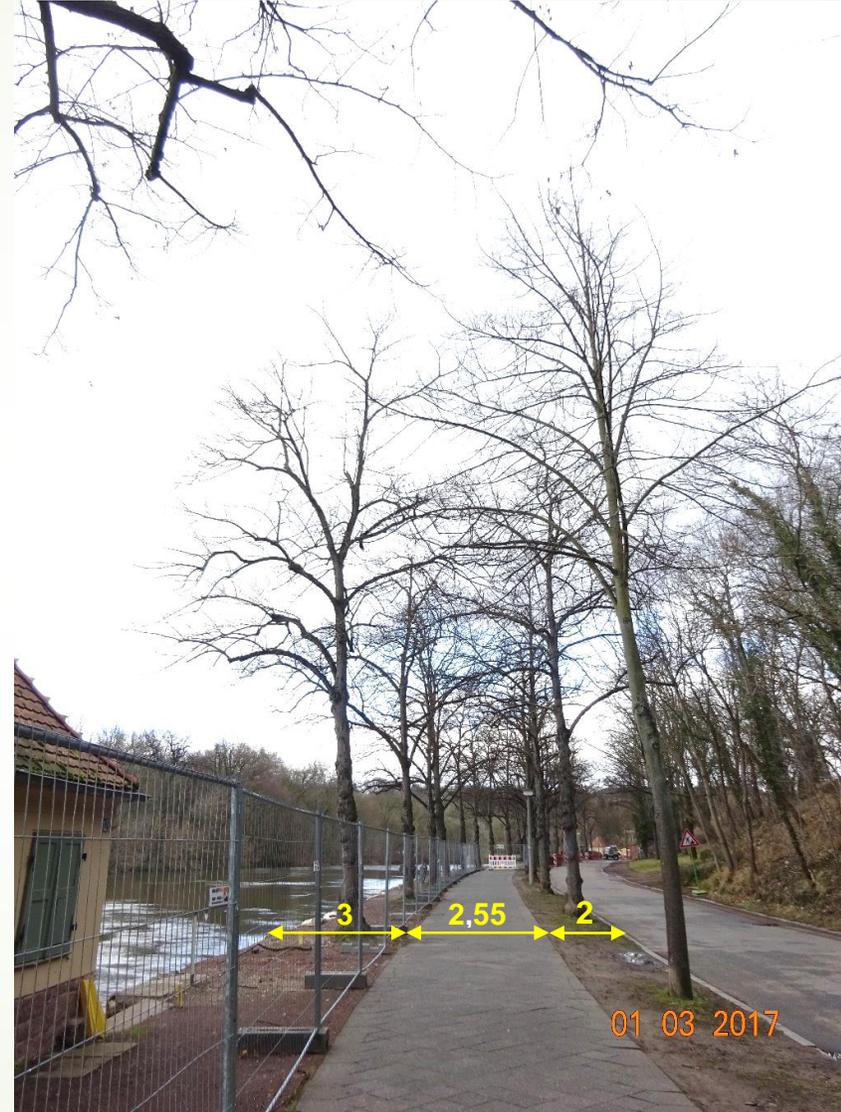
Blick in die Allee, Breite Baumstreifen Straßenseite ca. 2 m, Breite Gehweg ca. 2,55 m, Breite Baumstreifen Uferseite ca. 3m,

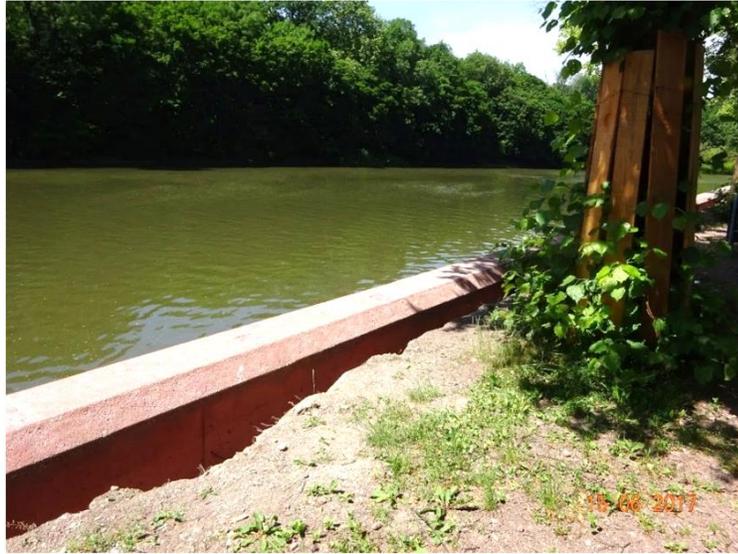
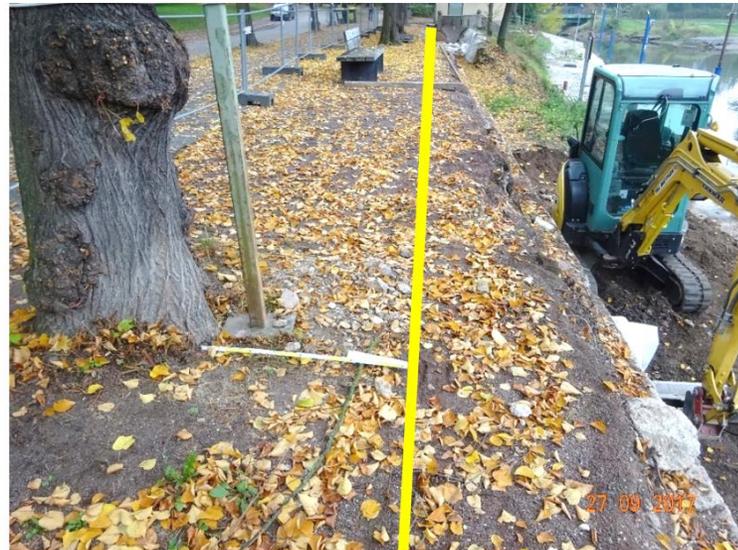
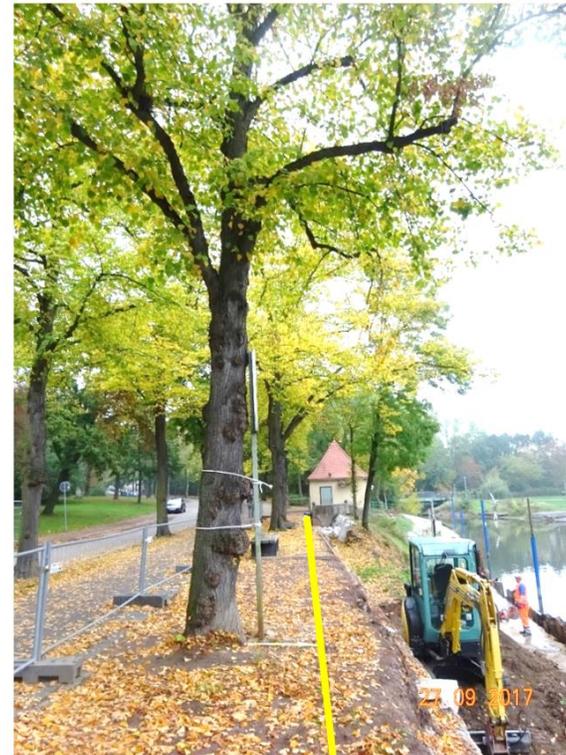
Aufgrund von Hochwasserschäden an der uferseitigen Mauer musste diese abgerissen und neu errichtet werden.

Beim Abriss der alten Mauer und zur Herstellung der neuen wurde bis zu einem Abstand von mindestens 1 m an die Bäume heran abgegraben, um die notwendige Verschalung einzubringen. Dabei wurden alle in diesem Bereich vorhandenen Wurzeln gekappt. Somit kam es hier zu schwerwiegenden Beschädigungen im Wurzelbereich der Bäume, die zu einer Herabsetzung der Stand-sicherheit und zu Versorgungsmängeln führen.

- starke Beschädigungen in den Wurzelbereichen der Bäume nach notwendigem Mauerabriss und Wiederaufbau,
- Standsicherheit – insbesondere unter Berücksichtigung des windexponierten offenen Standortes an der Saale – nicht mehr ausreichend gewährleistet,
- Zur Kompensation – Kronenrückschnitt der uferseitigen Bäume um ca. 1/3 notwendig,

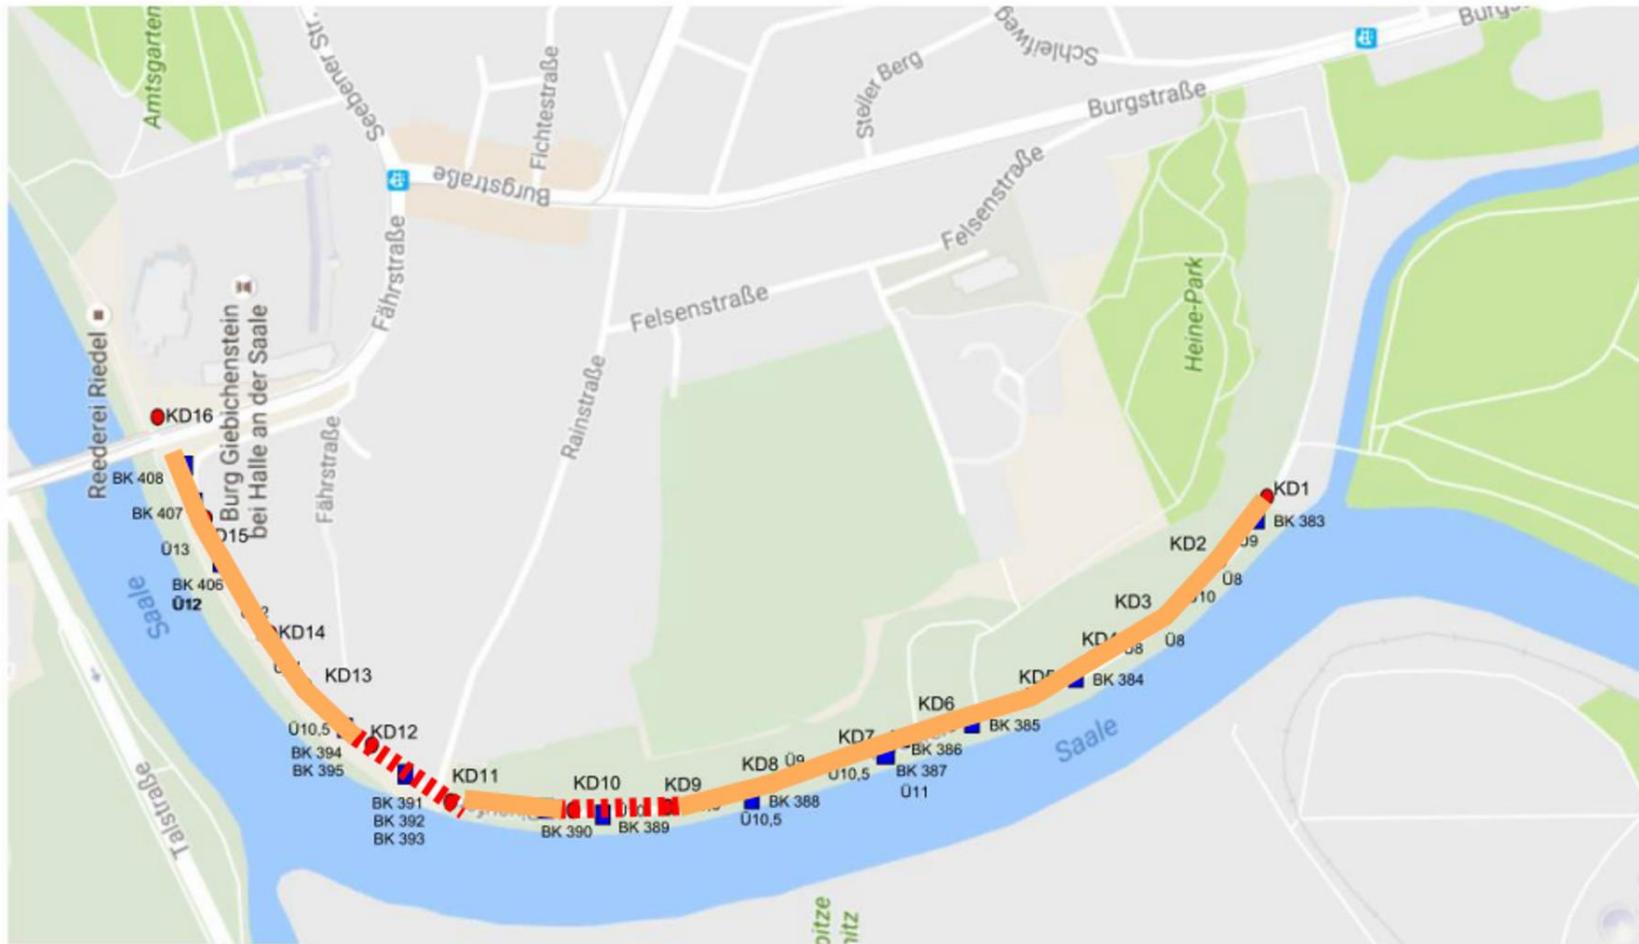
Hauptsammler im Bereich Riveufer: Fahrzeuge / Radlasten

- Gemäß bautechnischer Untersuchungen ist Tragfähigkeit der Hauptsammlerabdeckung als Gründung für den Ersatzneubau des Plattenweges nicht gegeben.
- Die derzeitige Nutzung ist nur noch eingeschränkt möglich.
- Infolge dessen ist eine umfassende Erneuerung unabdingbar und zeitnah durchzuführen.
- Im gesamten Trassenbereich ist die Kanaldecke inklusive beidseitig zwei Schichten Kanalklinker zu ersetzen.

Tragfähigkeit für Fahrzeuge von maximal 3 Tonnen (Radlasten max. 1 Tonne)
uneingeschränkte Nutzung für Fussgänger und Radfahrer
