Halle-Neustadt, Am Stadion 5, Wandbilder von Josep Renau

Denkmalfachliches Gutachten

Bestands- und Schadenserfassung
Zielstellung
Maßnahmenplan (Grobkonzept)

- Objekt: Halle (Saale)
Halle-Neustadt, Am Stadion 5
Wandbild „Einheit der Arbeiterklasse und Gründung der DDR“
Josep Renau, 1974
- Thema der Arbeit: Bestands- und Schadenserfassung
Zielstellung
Maßnahmenplan (Grobkonzept)

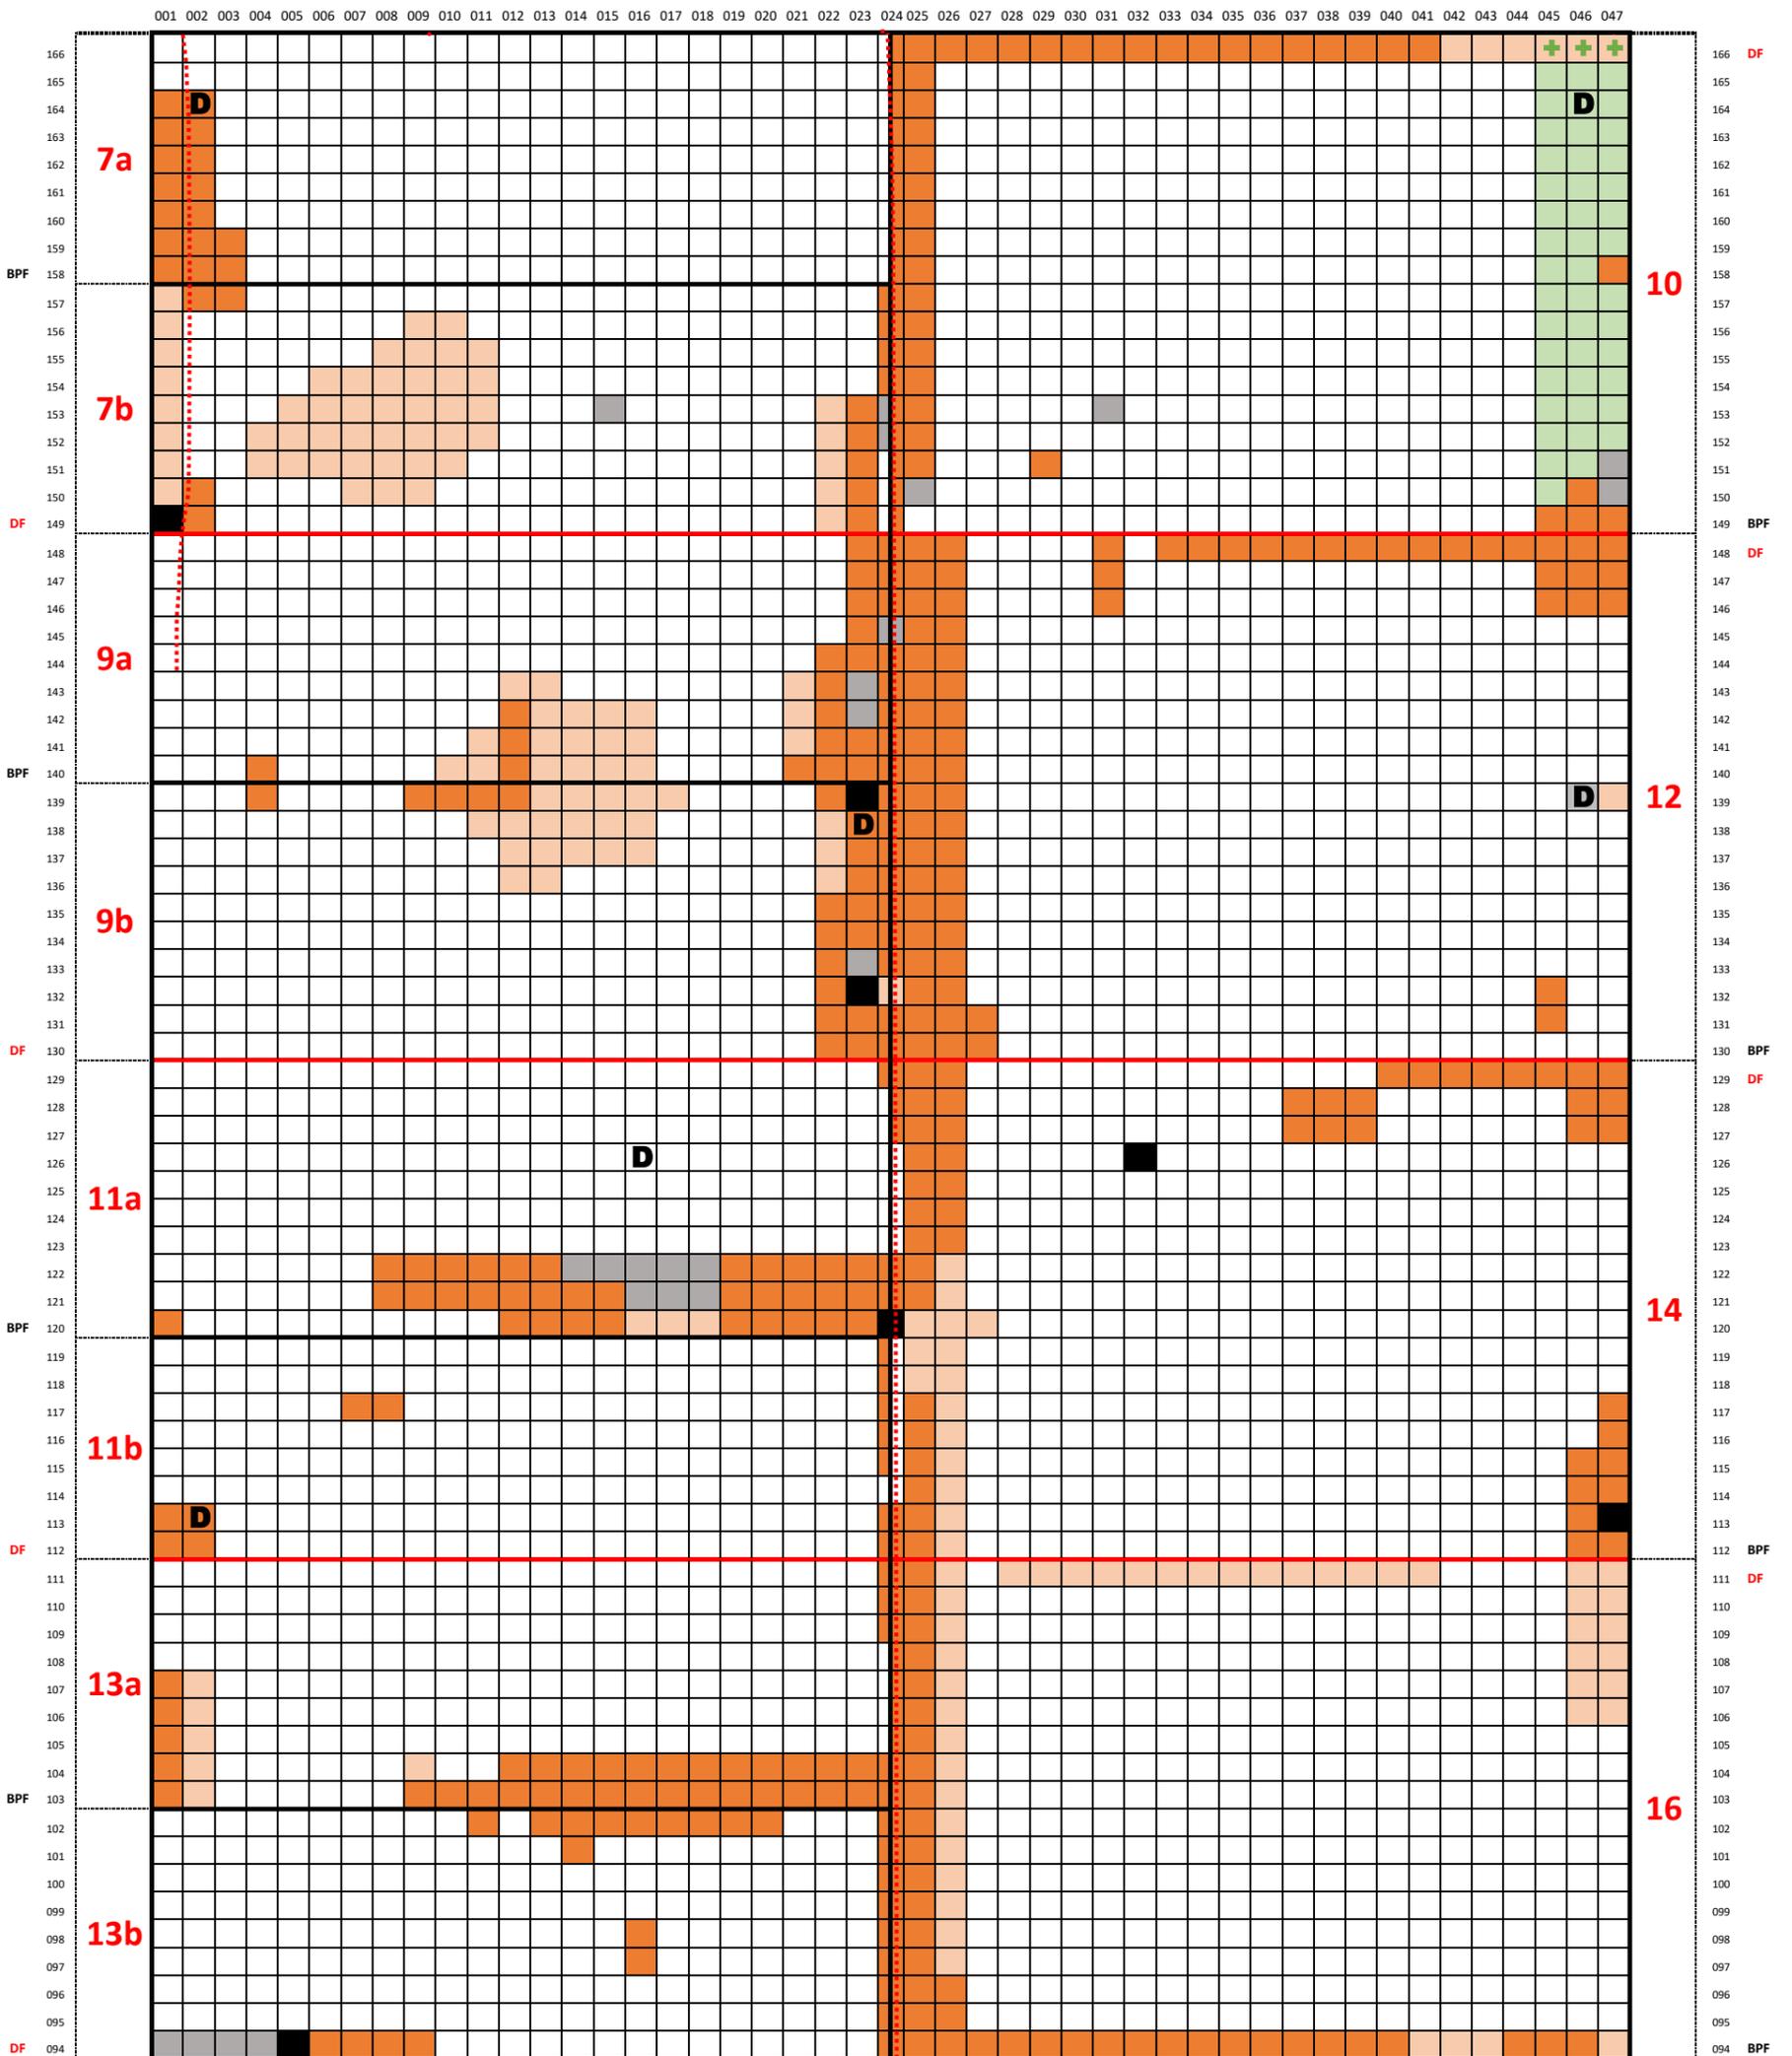
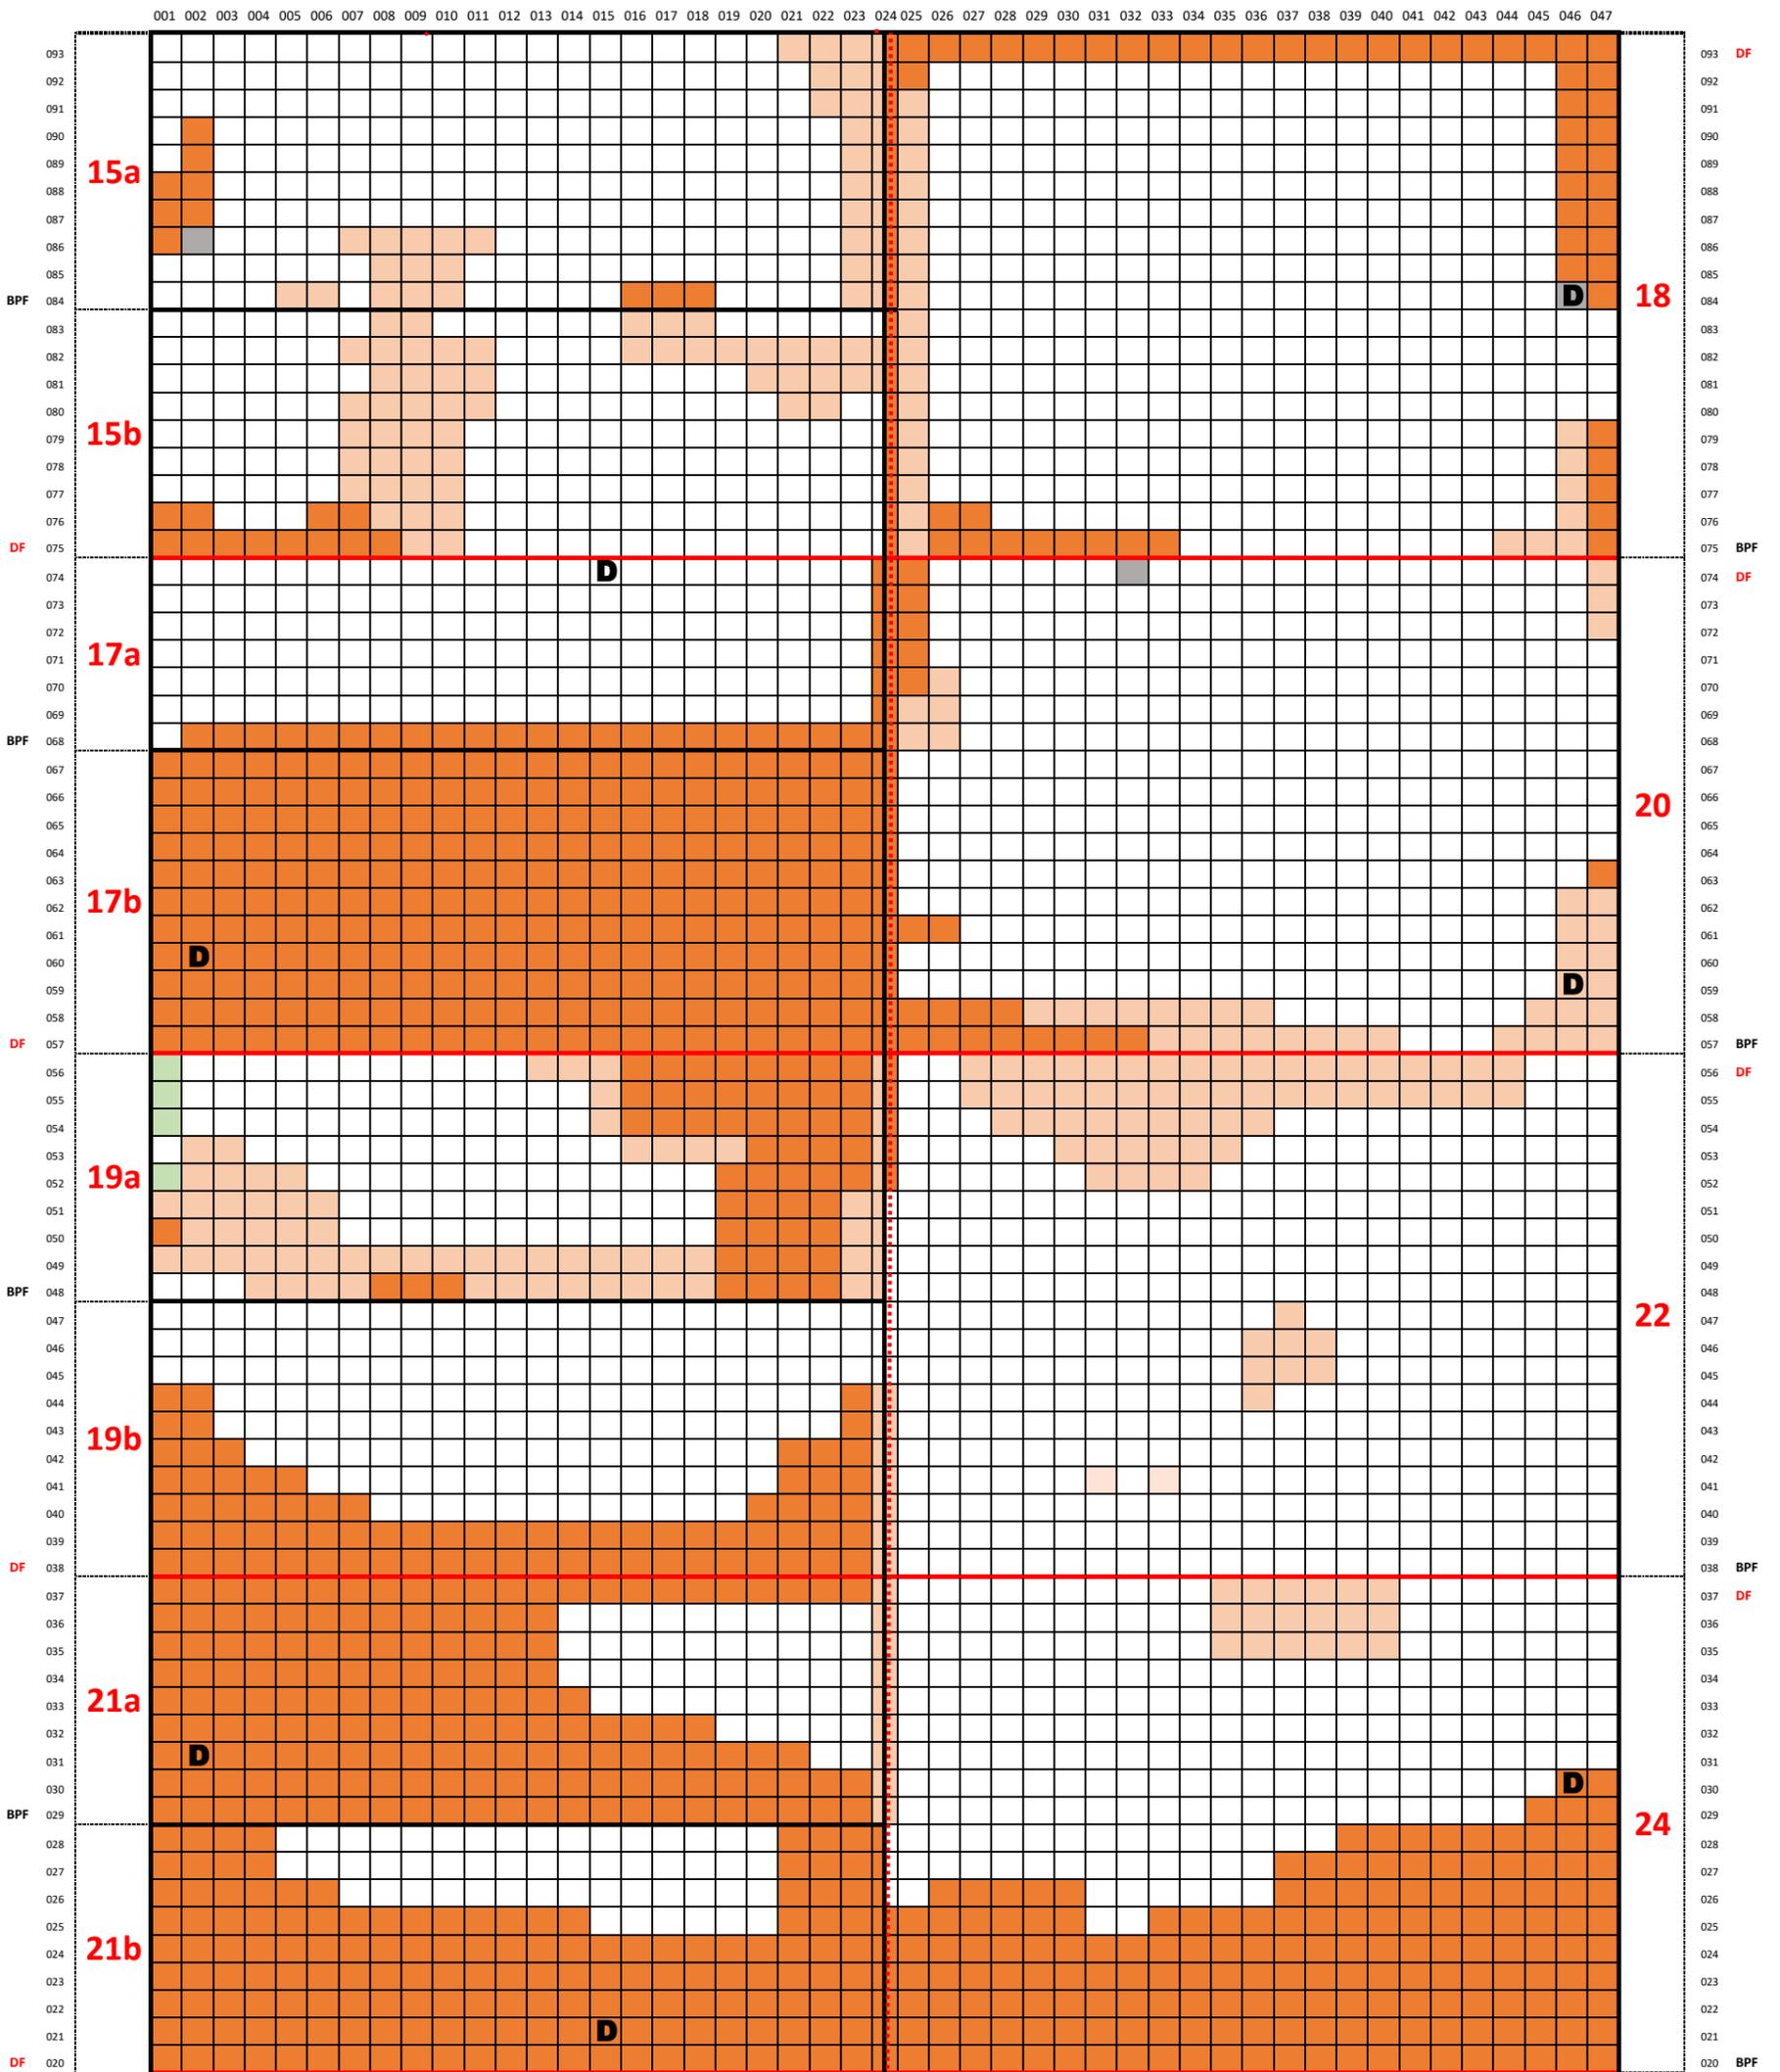
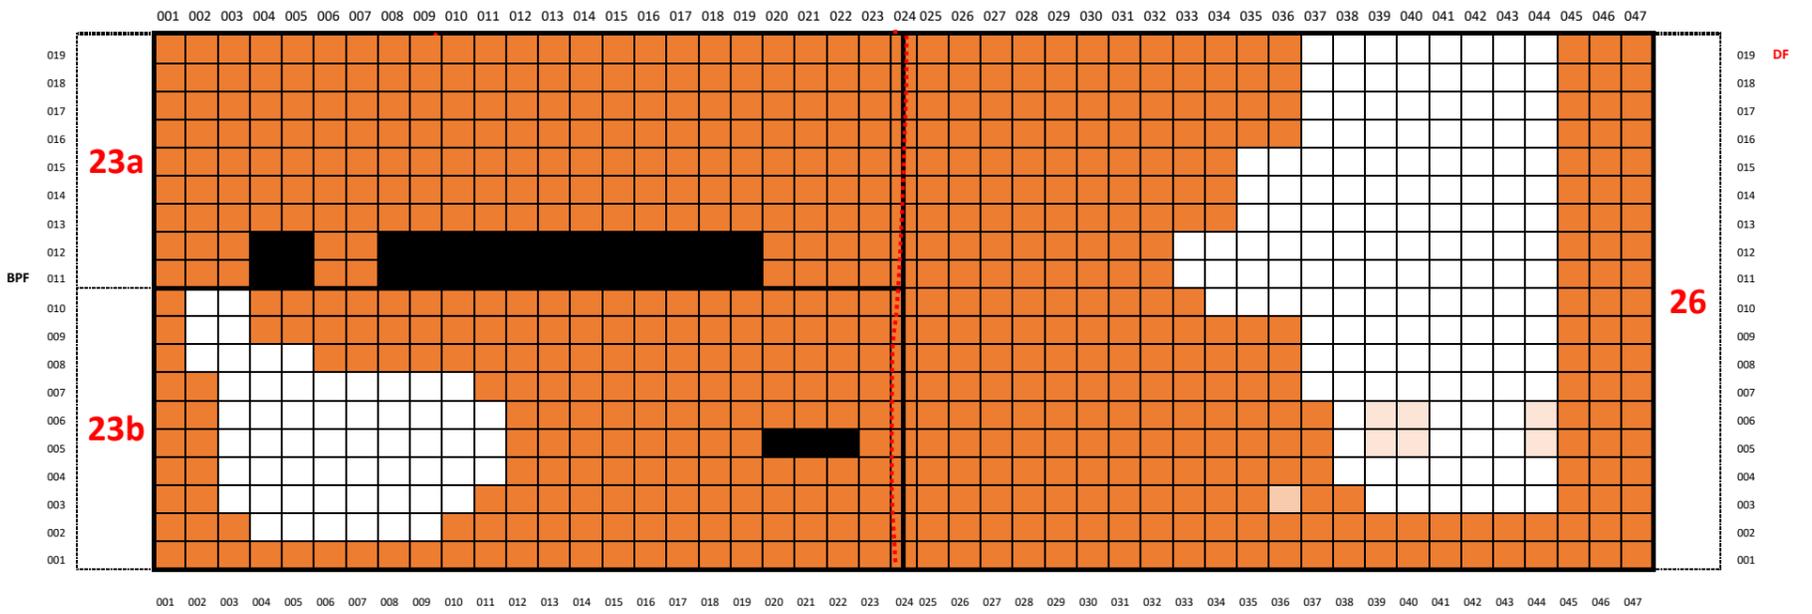
Halle (Saale) , Am Stadion 5, Wandbild J. Renau 1974, Schadenskartierung 2019

Die 2019 durchgeführte Schadenserfassung ist im Abschnitt 3 fliesengenau kartiert worden. Die grafische Darstellung verdeutlicht einerseits die dramatisch fortschreitende Bestandsschädigung als auch die Quantifizierung der Flächen und der Schadensformen.

<u>Schadbild</u>	<u>Anzahl Fliesen</u>
Totalverlust	54
Teilverlust	27
Glasurschaden	485
Salzausblühungen	61
Starke Hohllage	2.586
<u>Partielle Hohllage</u>	<u>658</u>
Summe	3.871

In der Summe sind somit, ausgehend von einem Gesamtbestand an ca. 10.900 Stück Steinzeug-Fliesen mit Majolika-Glasur, mehr als ein Drittel (ca. 35%) der Fliesen offensichtlich geschädigt und von Verlust bedroht. Im Vergleich zu der Bewertung des Jahres 2008 ist eine deutliche Zunahme der Schadhafteigkeit zu verzeichnen.¹ Durch die stetig vorhandenen, bereichsweise zunehmenden Schadensursachen, wie beispielsweise offene Fugen und zerstörte Oberflächen ist ein fortschreitender substanzschädigender Prozess zu erwarten, der wiederum zu sich teilweise potenzierenden Schäden führt. In der Folge ist der Gesamtbestand des Kunstwerkes stark gefährdet.

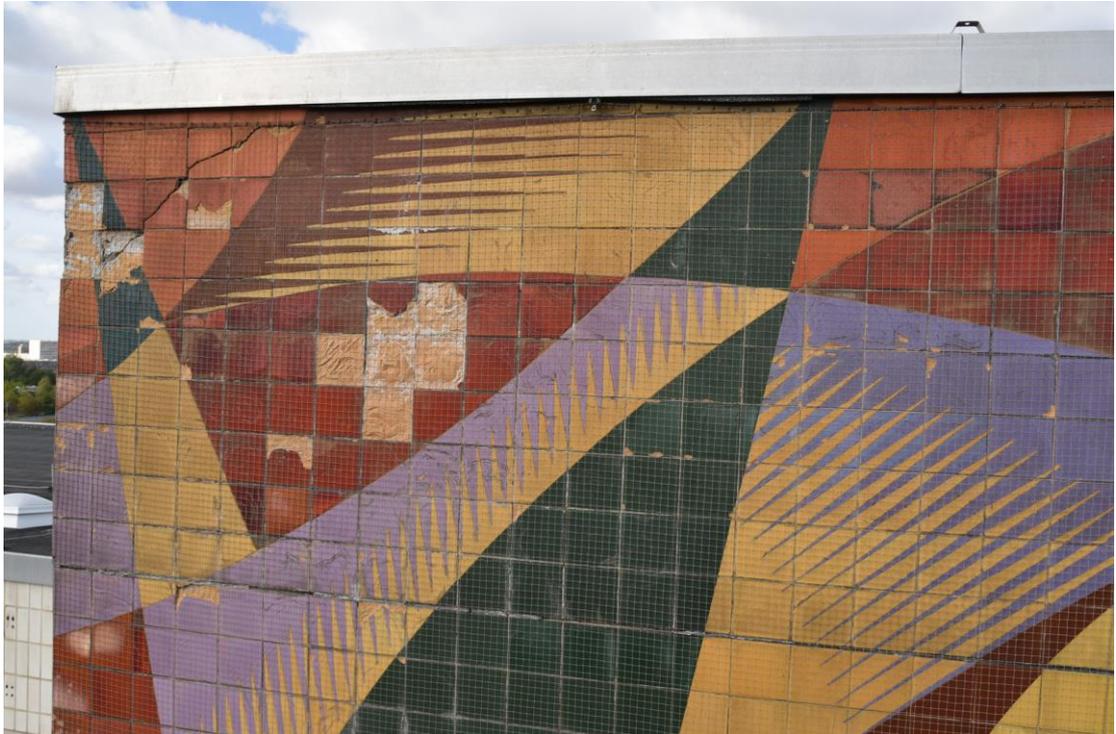
Abb. 10: oberer Bereich mit Totalverlust einzelner Fliesen

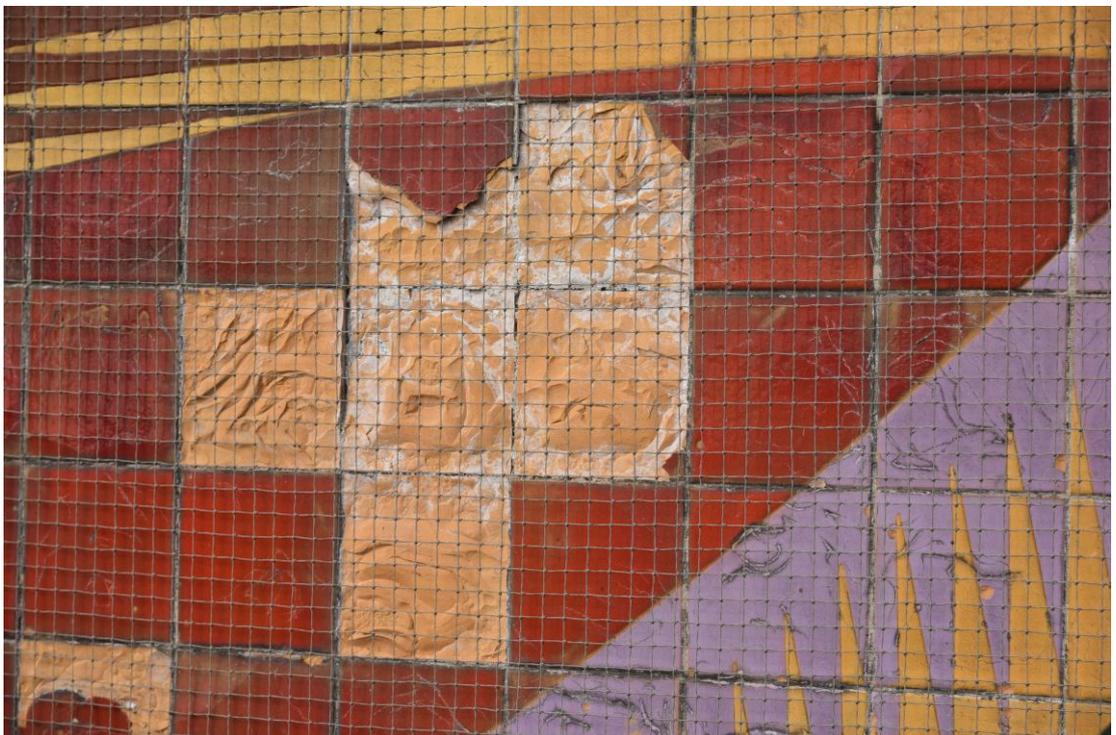
- im oberen Bereich des Wandbildes durch oberflächiges Ausblühen von Schadsalzen Schäden an der Glasur, strukturelle Schäden durch Kristallisationsdruck und Frostabsprengungen; Die Haftung der Fliesenrückseite am Versatzmörtel ist fest.
- Salzränder und Farbveränderungen auf der Fliesenoberfläche
- Absplittern von Glasur und Fliesenmaterial bis in die Tiefe, schollenartiges Abschalen der Oberflächenschichten (Frostsprengung, Kristallisationsdruck)
- Hohllagen von Glasurschichten
- Teil- bzw. Totalverlust der künstlerisch gestalteten Oberflächen
- teilweise haftet die Fliesengrundsubstanz trotz beträchtlicher Glasurverlusten fest am Versatzmörtel
- Verschmutzung der Oberfläche

Abb. 11: abgesprengte Oberflächen der Fliesen durch Kristallisationsdruck und Frost

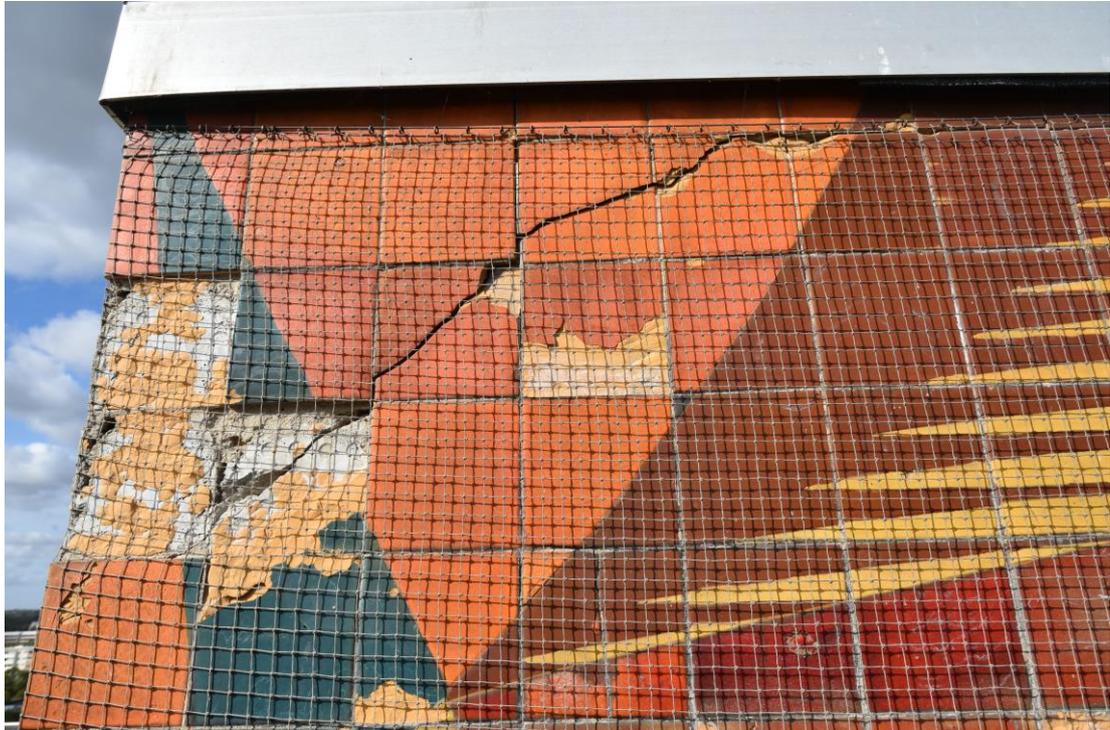
Abb. 12: linke obere Ecke mit Riss durch Baukörper und Fliesen

Im Rahmen der Bearbeitung des Wandbildes sind gleichfalls bautechnische Instandsetzungen notwendig, wie beispielsweise Behebung von Ursachen für Risse durch die Fertigbetonteile im Bereich der Attika, Dachabdichtungen, Bauteilanschlüsse, Spenglerarbeiten.

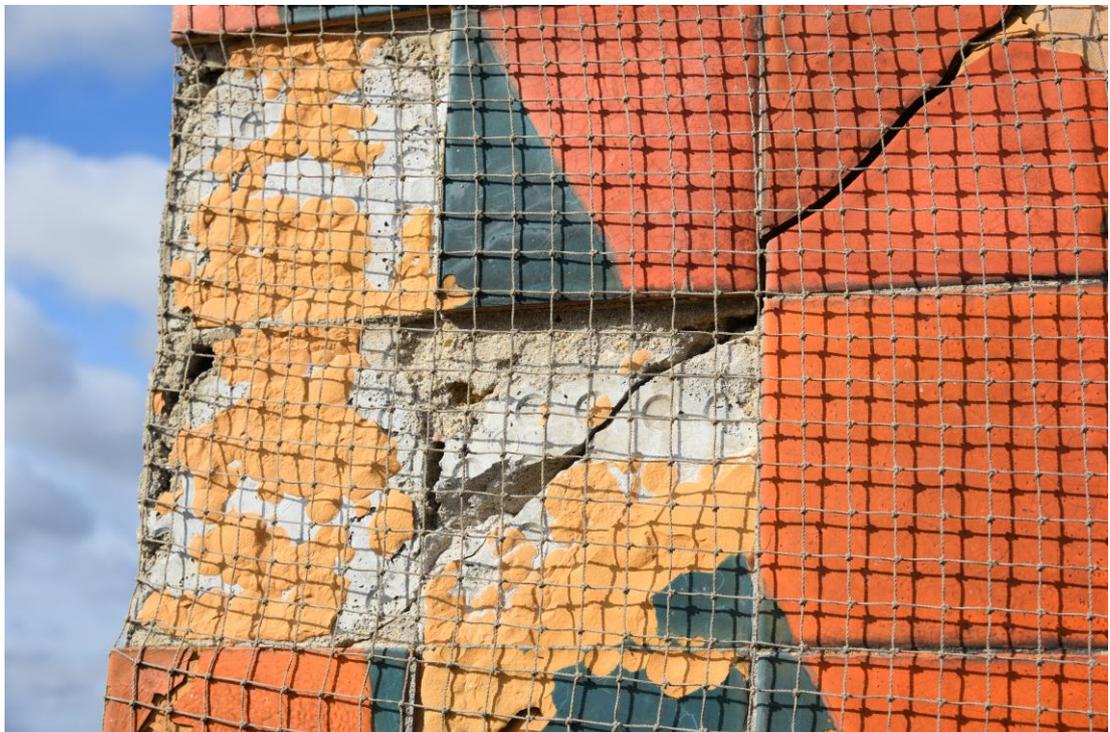
Abb. 13: Riss im Untergrund und Absprengung der Fliesen

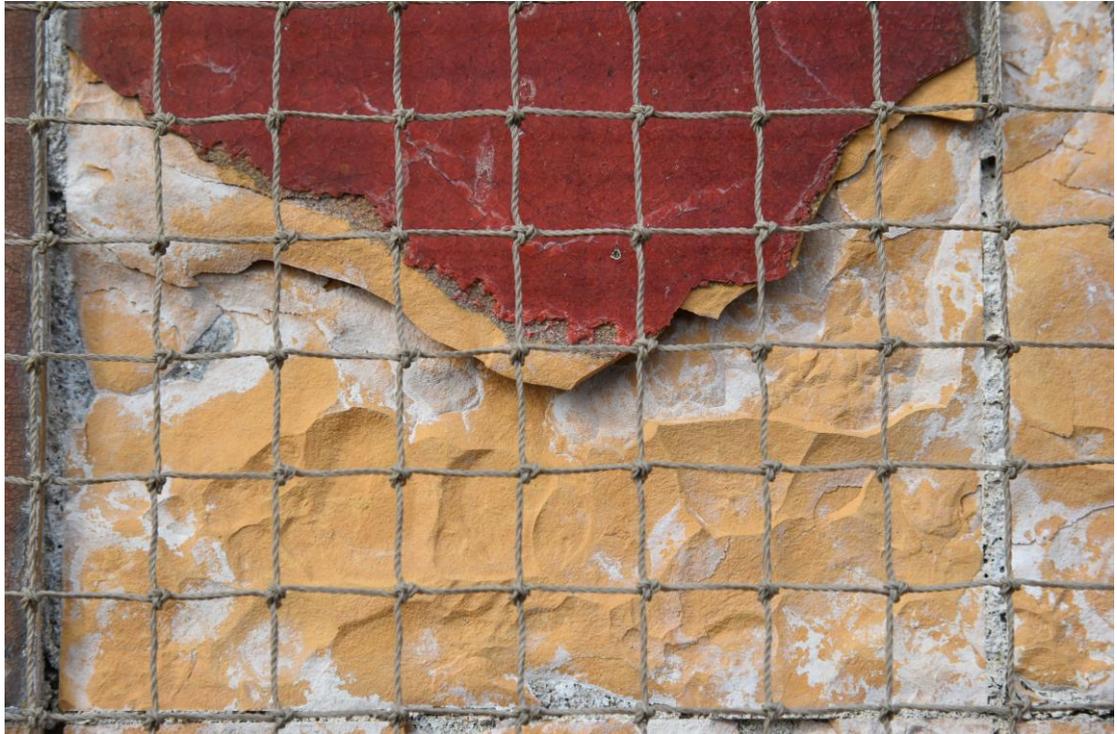
Abb. 14: Salzränder, abgesprengte Oberflächen, synthetisches Sicherungsnetz

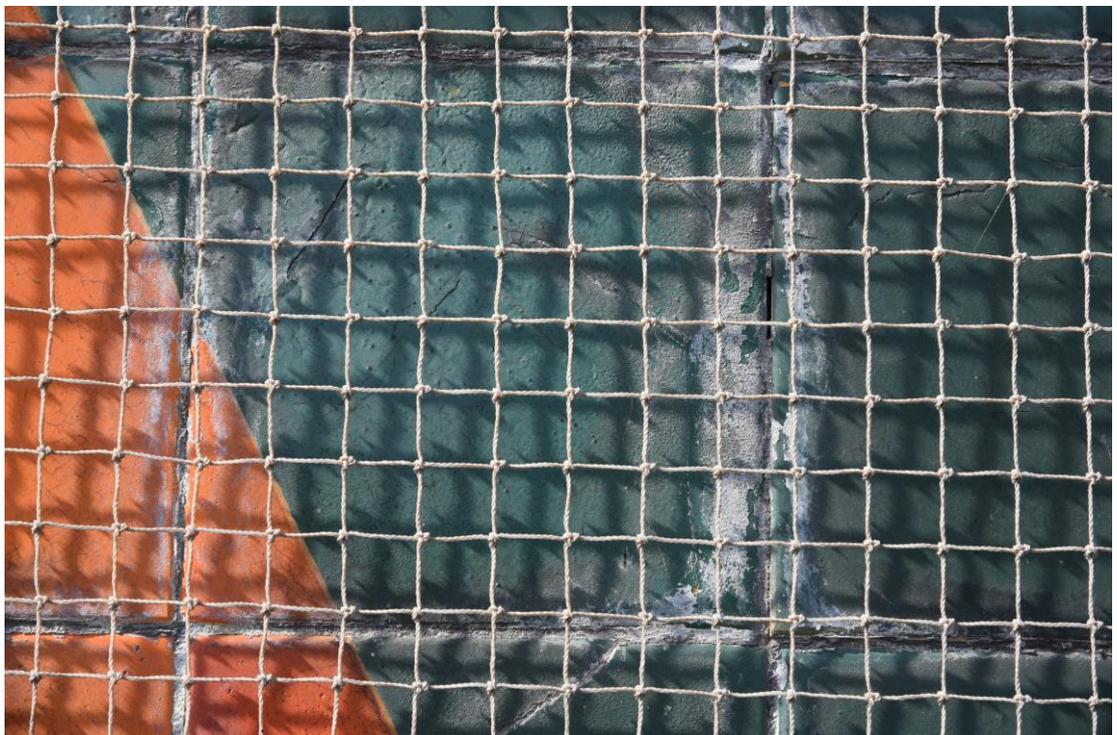
Abb. 15: Bildung von Salzrändern auf der Oberfläche der Glasur

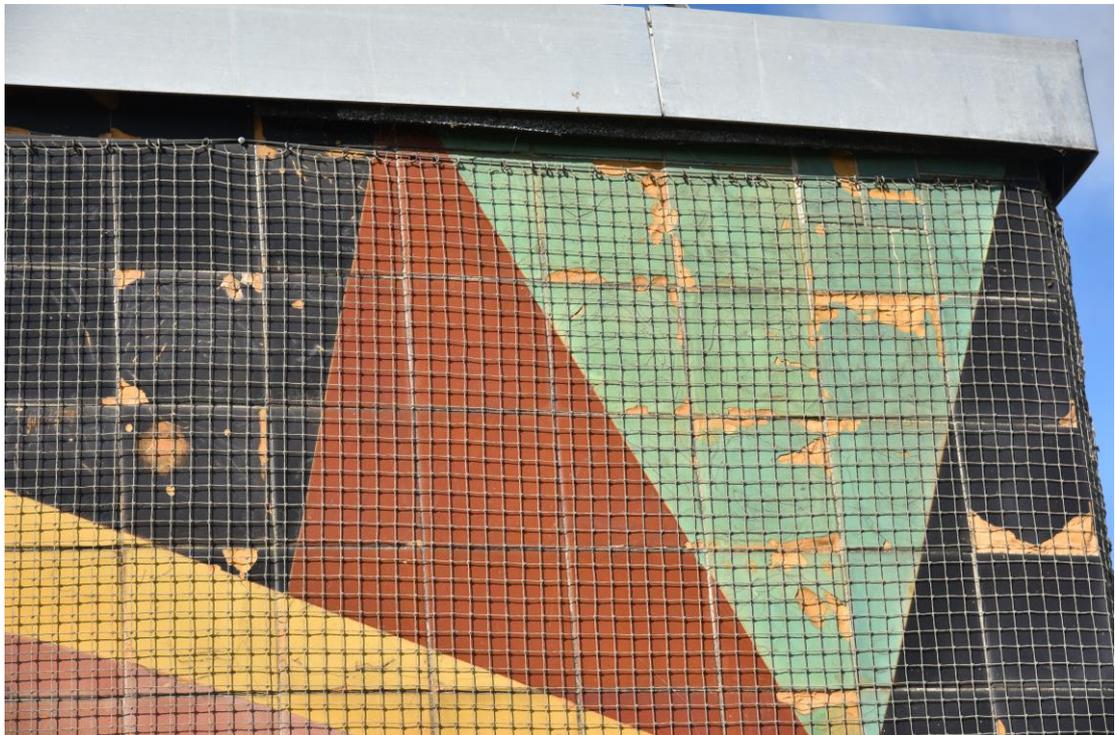
Die Schäden an den Oberflächen der Fliesen im oberen Viertel der Bildbereich gehen auf einen defekten Dachabschluss zurück. Durch die fehlende Abdeckung kam es dort zu einem vermehrten Wassereintrag, welcher die Aktivierung von Schadsalzen aus dem Untergrund sowie die Ablösung des Setzmörtels von Fliese und Untergrund zur Folge hatte. Der Anschluss wurde zwischenzeitlich durch Aufbringen eines Attikableches gegen eindringendes Wasser geschützt. Die Schäden am Bildwerk sind nach wie vor vorhanden.

Abb. 16: Oberer rechter Bereich mit Glasurschäden und Teilabsprengungen der Oberfläche

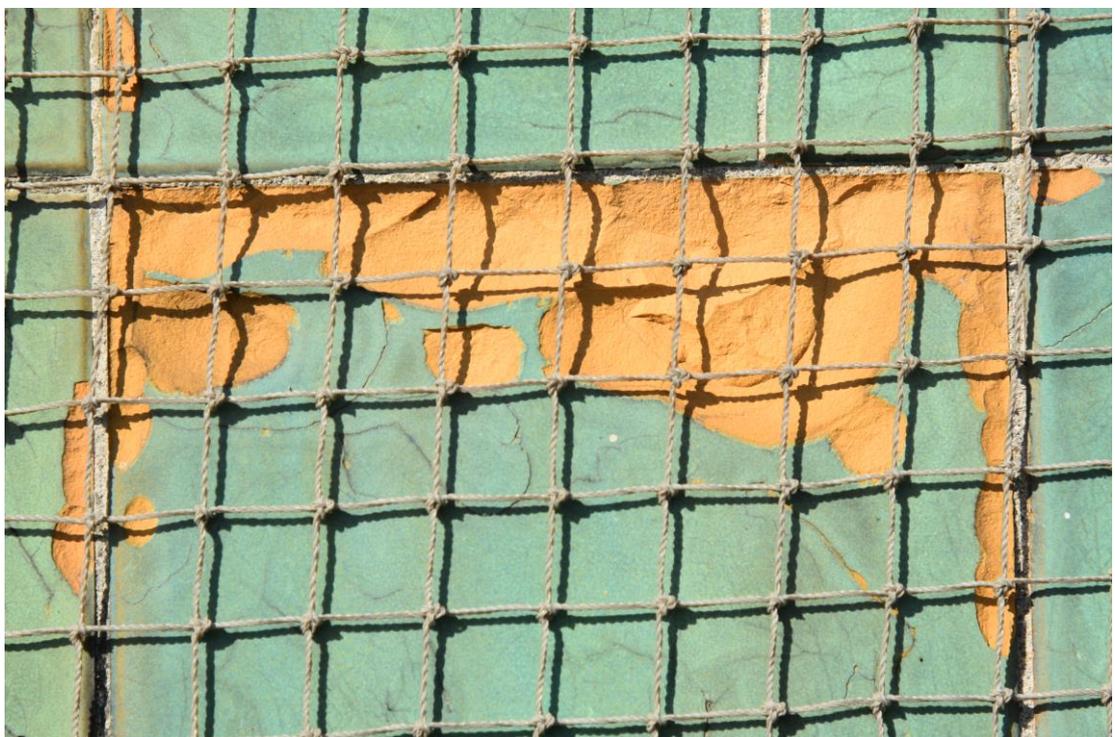
Abb. 17: Teilverlust der glasierten Oberfläche

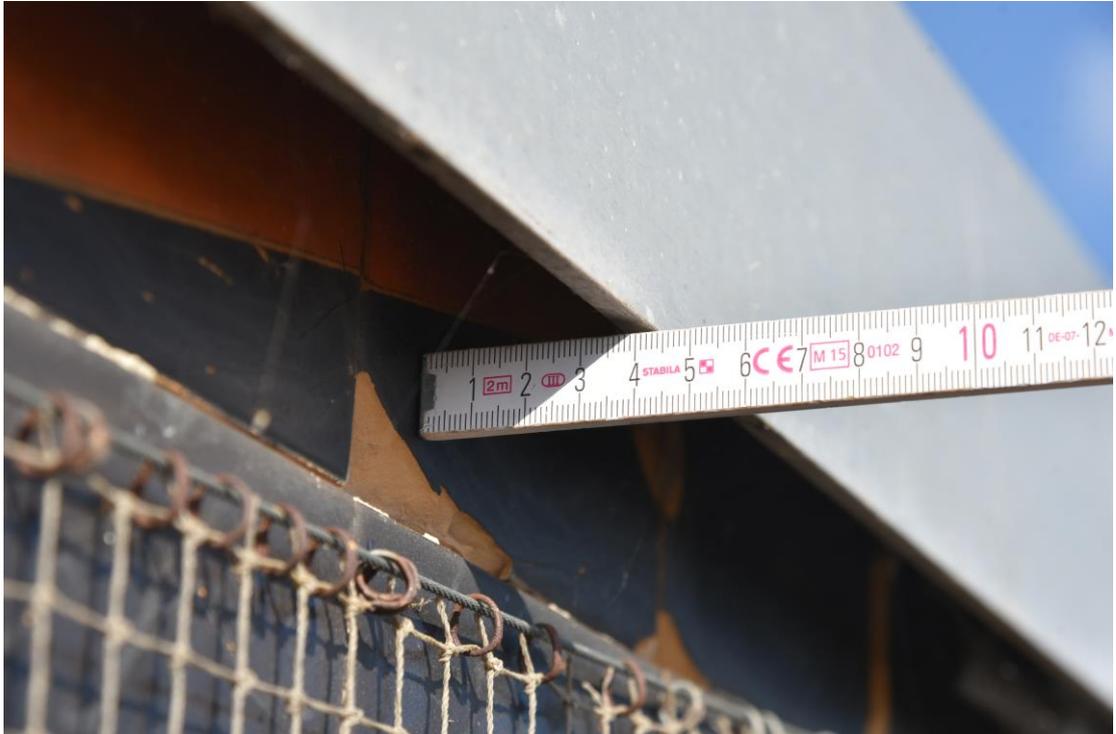
Abb. 18: Metallprofil der Attikaabdeckung und oberer Abschluß des Sicherungsnetzes

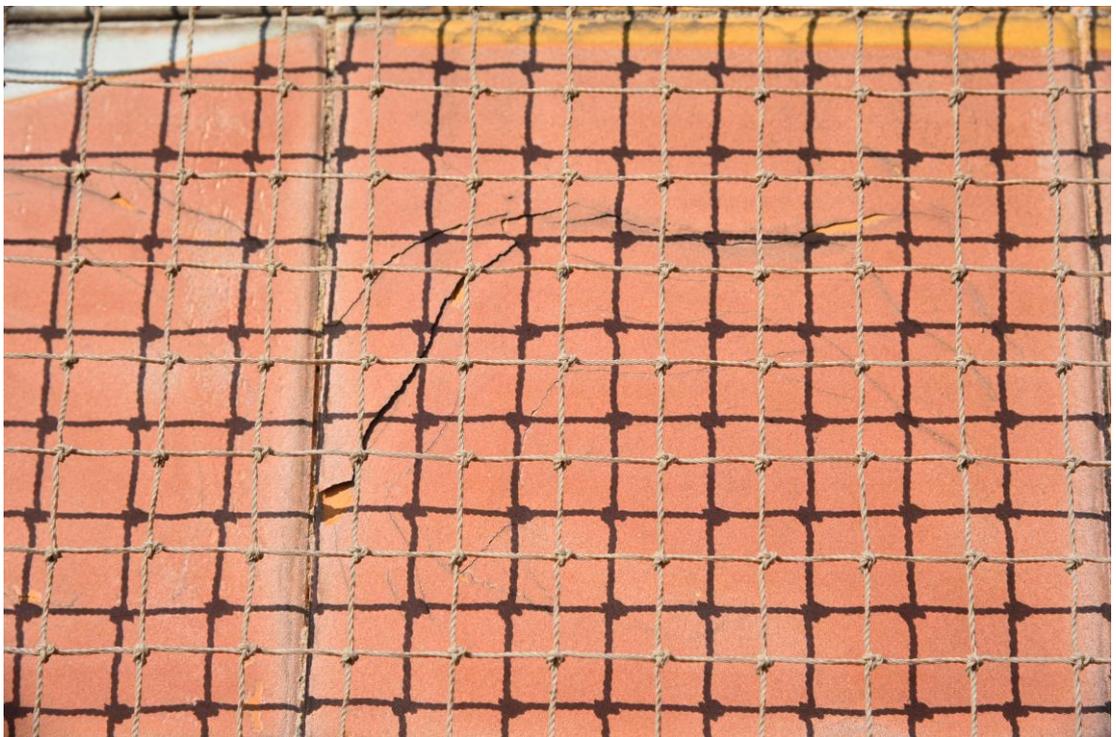
Abb. 19: Fliese mit schollenförmiger Ablösung der Oberfläche, verlustgefährdet

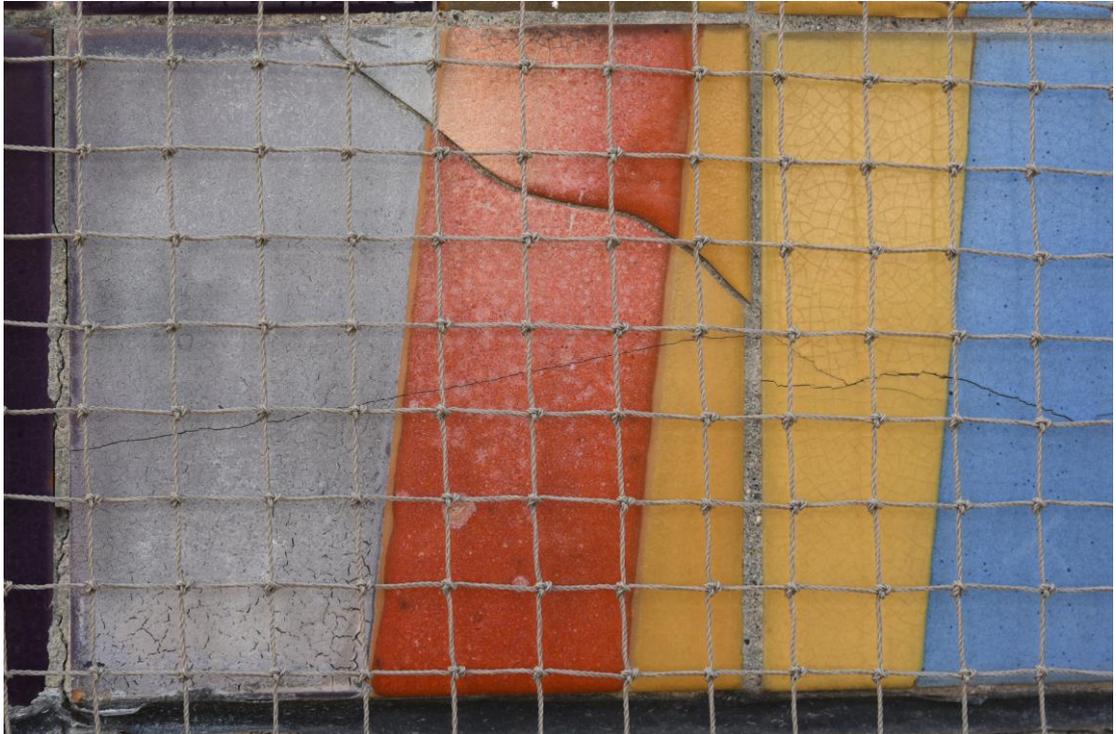
Abb. 20: herstellungsbedingter Riss in der Fliese und ursprüngliches Craquelé in der Glasur sind unbedenklich und werden nicht als Schaden bewertet

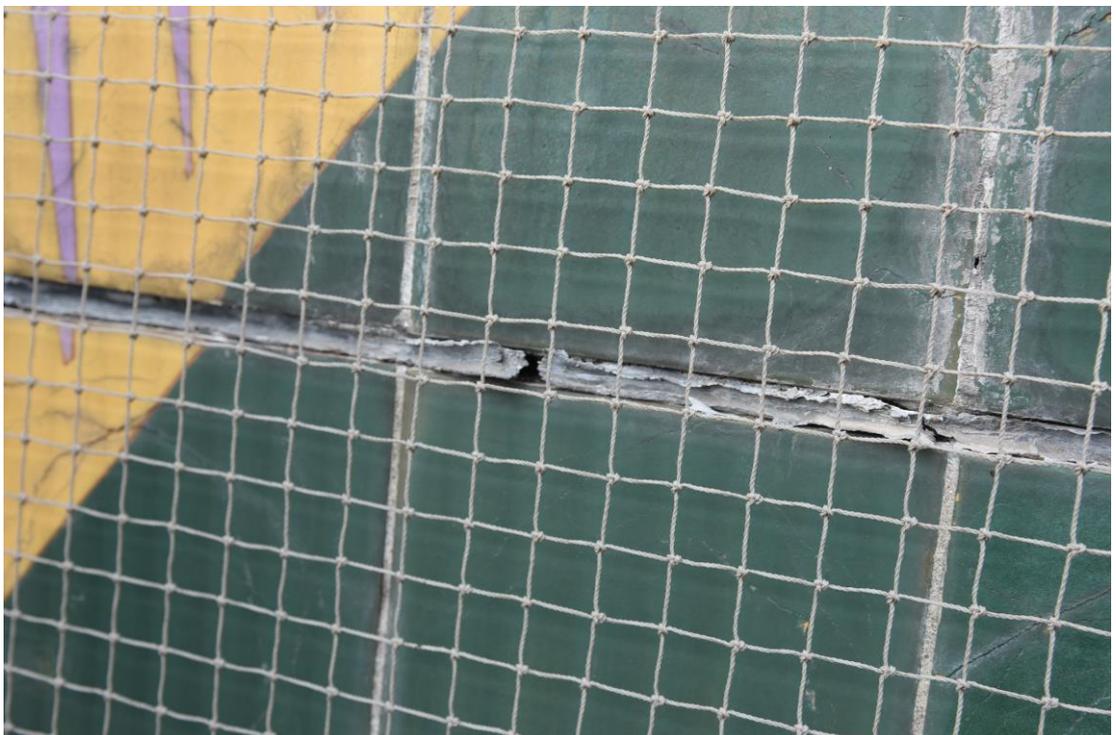
Abb. 21: waagerechte Dehnungsfuge mit verhärtetem unwirksamen Morinol-Dichtstoff

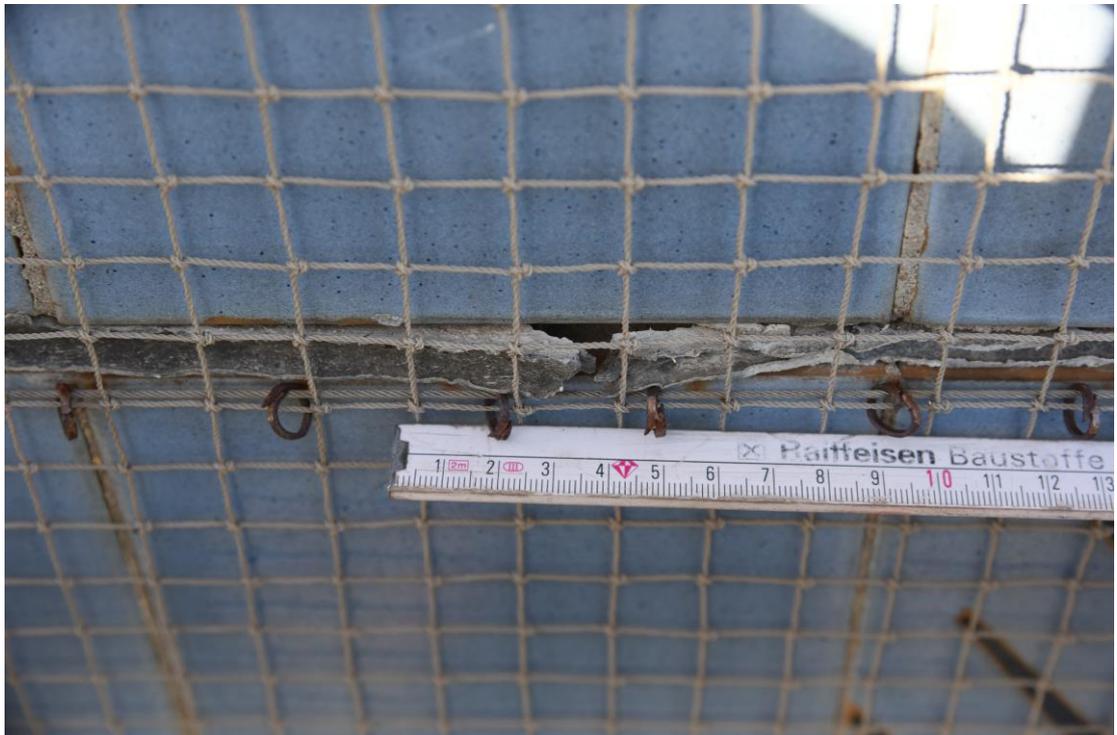
Abb. 22: waagerechte Dehnungsfuge mit verhärtetem Morinol-Dichtstoff

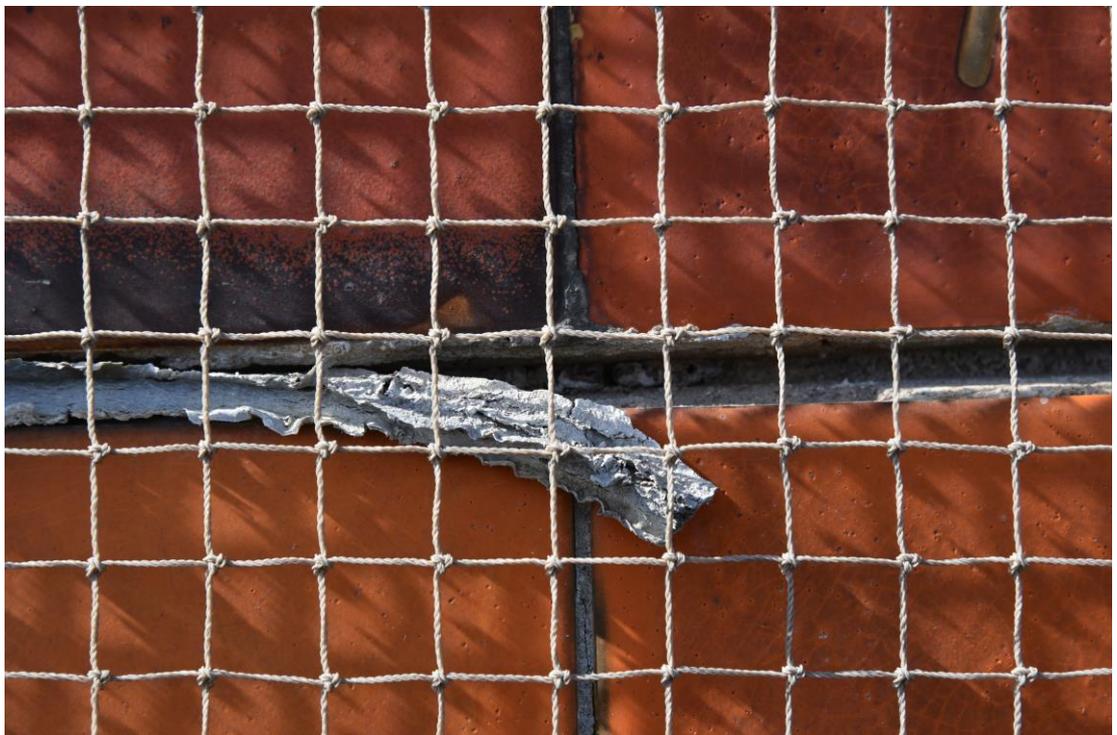
Hohllagen und Aufwölbungen der Fliesen sind im Wesentlichen auf Bauteilbewegungen und Wassereintrag (defekter / fehlenden Fugenverschluss) zurückzuführen. Insbesondere in der linken Bildhälfte sind die Schäden aufgrund der teilweise nicht deckungsgleichen Positionen von Dehnungsfugen und Betonplattenfugen größer. Das bautechnisch unvermeidliche Arbeiten der Betonfertigteilplatten kann von der zwischen den Fliesen befindlichen Dehnungsfuge nicht in genügendem Umfang aufgenommen werden. Einhergehende Stauchungen führen verstärkt zu ausgeprägten Hohllagen im Anschlußbereich von Dehnungsfugen.

Abb. 23: defekter Fugenverschluss

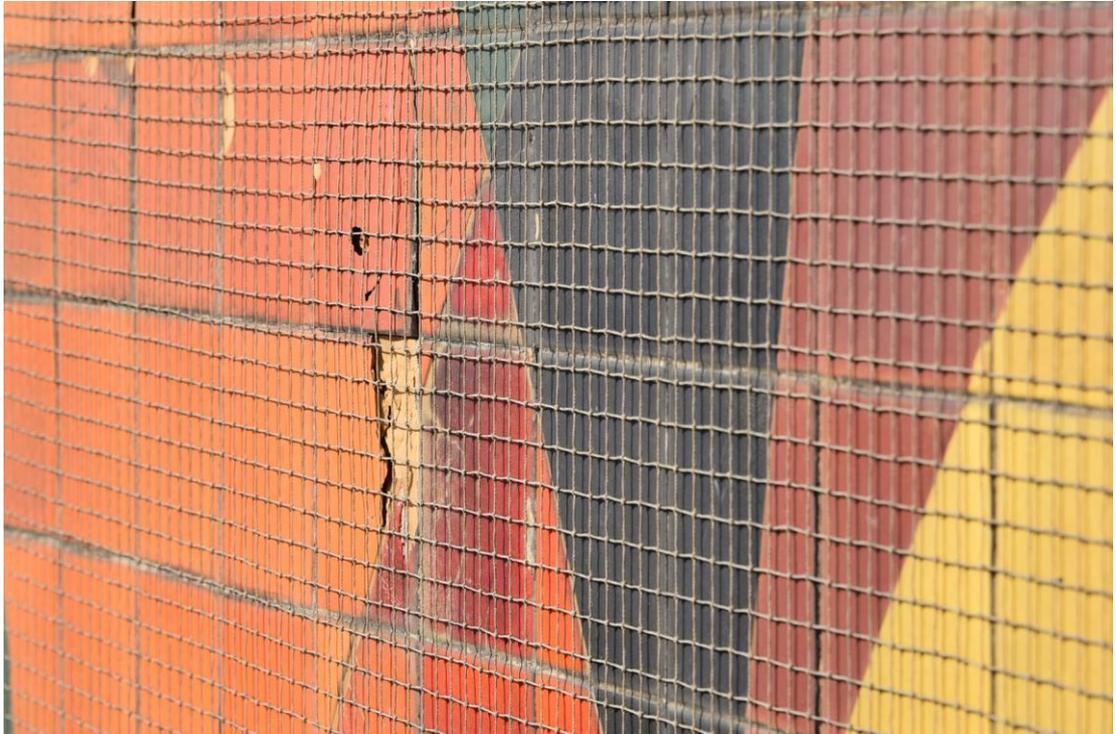
Abb. 24: schollenförmige Ablösung der Oberfläche, verlustgefährdet

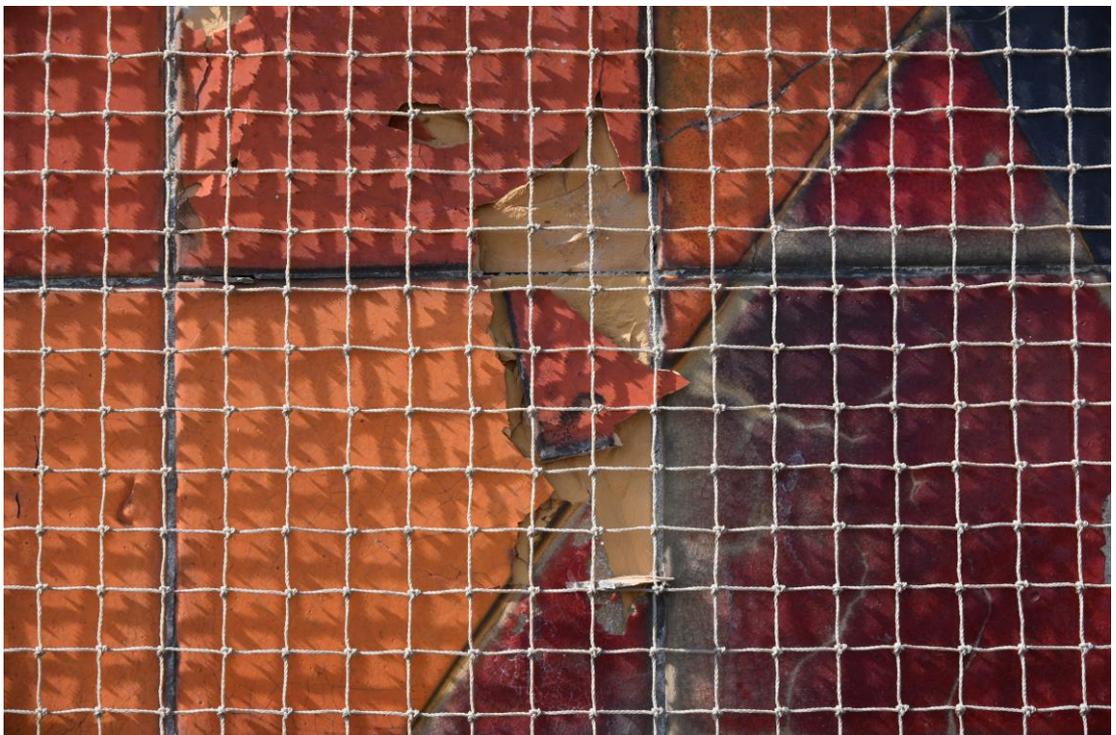
Abb. 25: partielle Absprengung der Oberfläche mit Totalverlust der Glasur
