Halle-Neustadt, Am Stadion 5, Wandbilder von Josep Renau

Denkmalfachliches Gutachten

Bestands- und Schadenserfassung
Zielstellung
Maßnahmenplan (Grobkonzept)

- Objekt: Halle (Saale)
Halle-Neustadt, Am Stadion 5
Wandbild „Einheit der Arbeiterklasse und Gründung der DDR“
Josep Renau, 1974
- Thema der Arbeit: Bestands- und Schadenserfassung
Zielstellung
Maßnahmenplan (Grobkonzept)

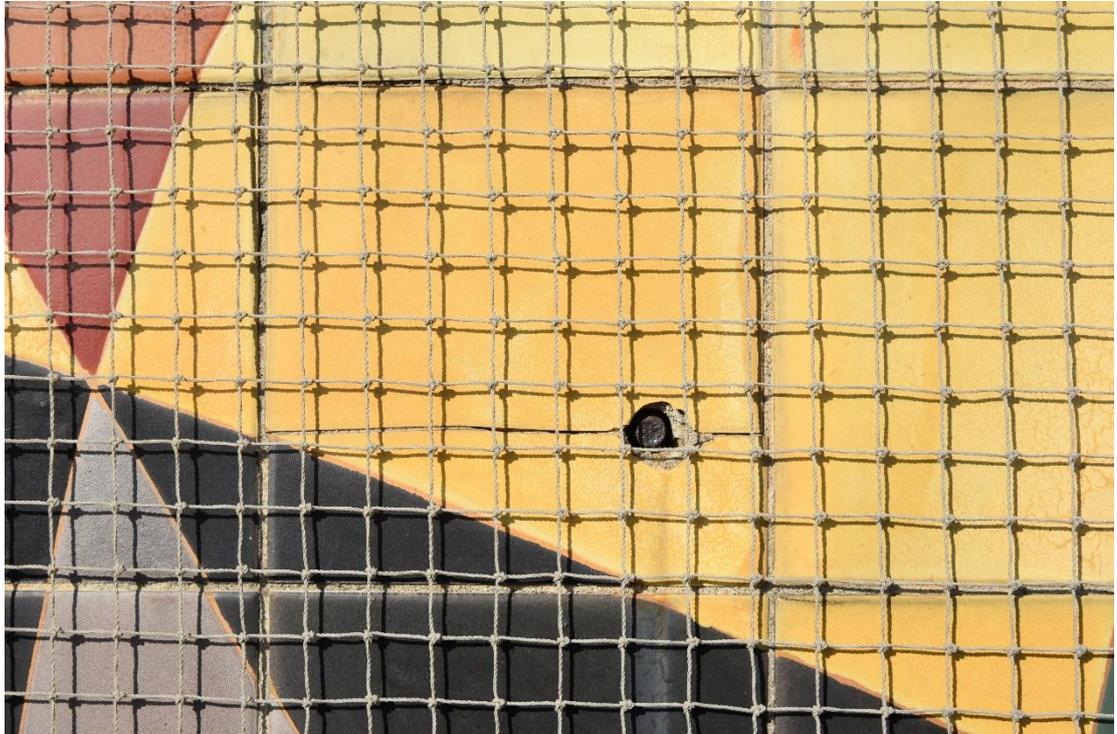
- In der Bildfläche sind Rudimente bauzeitlicher Gerüstanker vorhanden. Diese Eisenteile sind im Betonfertigteil verankert. Die Korrosion der Eisenteile führt zu Absprengung von Fliesen und Fugenverschluss.

Abb. 26: korrodiertes Eisenanker (Gerüstbau) mit Rissbildung im Umfeld

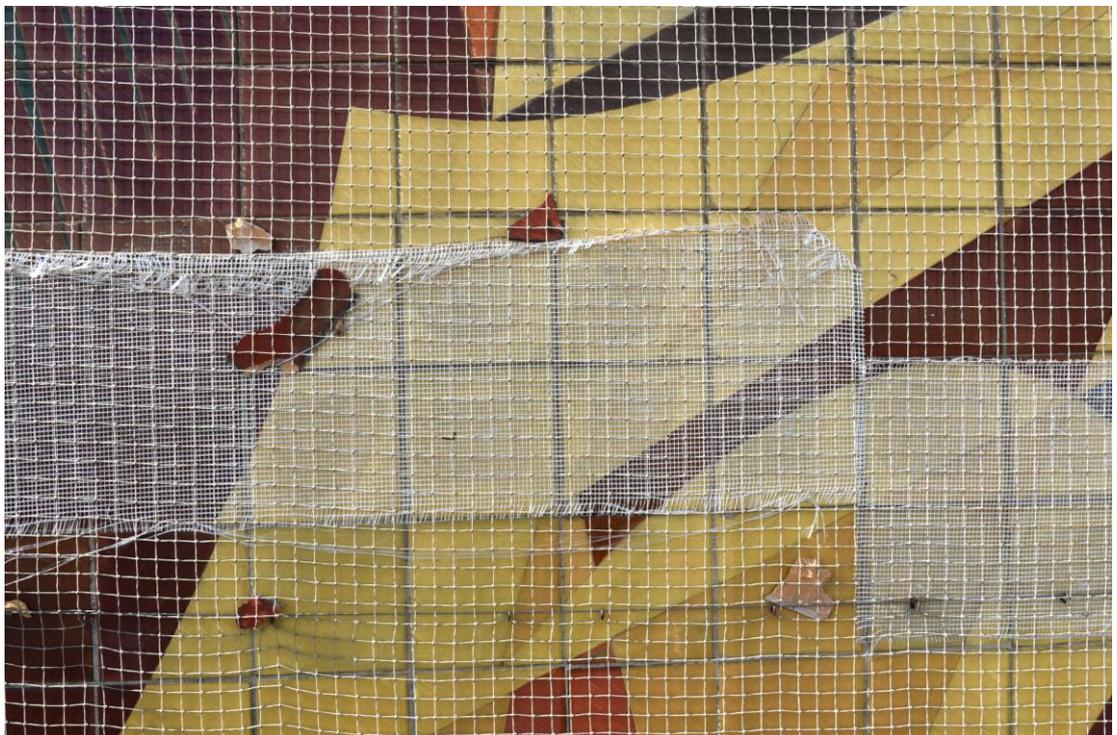
Abb. 27: Sicherungsbeklebung mittels Gage (2008) im Bereich absturzgefährdeter Fliesen, hinter dem Sicherungsnetz sammeln sich herabgefallene Teile von Fliesen

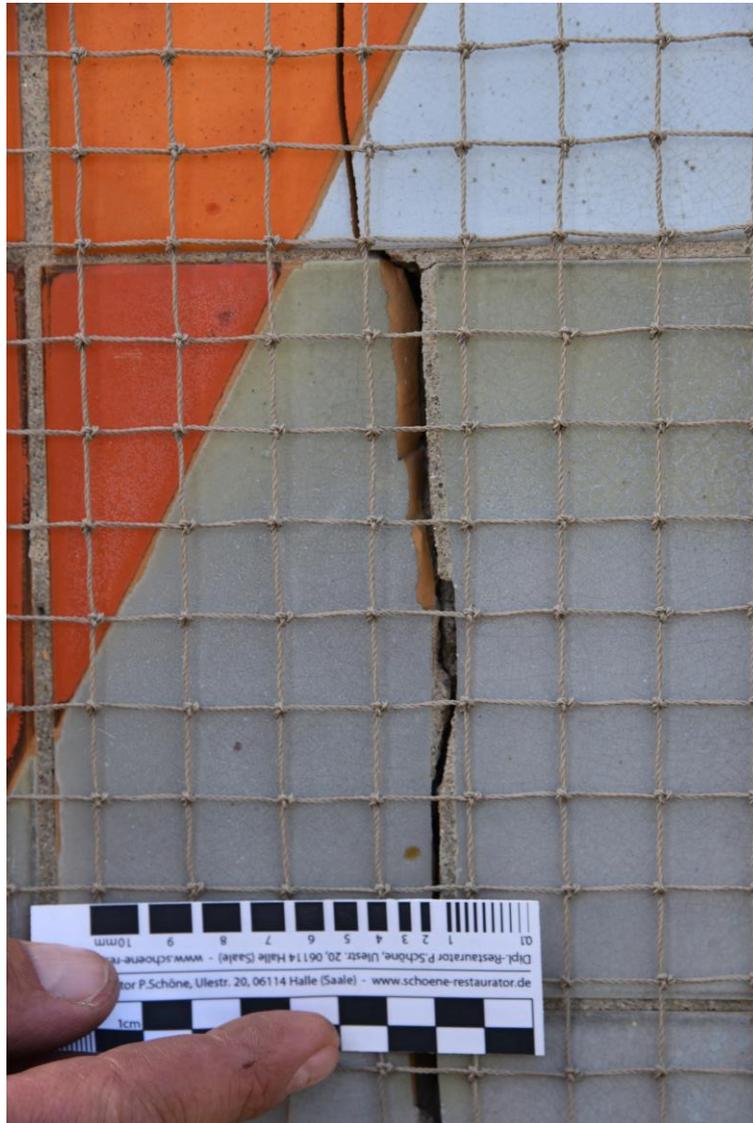
gebrochen. Daher wirkt die Fuge wie ein Riss über die gesamte Höhe des Wandbildes.

Abb. 28: vertikale Fuge in der Bildmitte. Bereits bei der Herstellung des Wandbildes händisch gebrochene Fliese als Dehnungsfuge verbaut und verfugt.

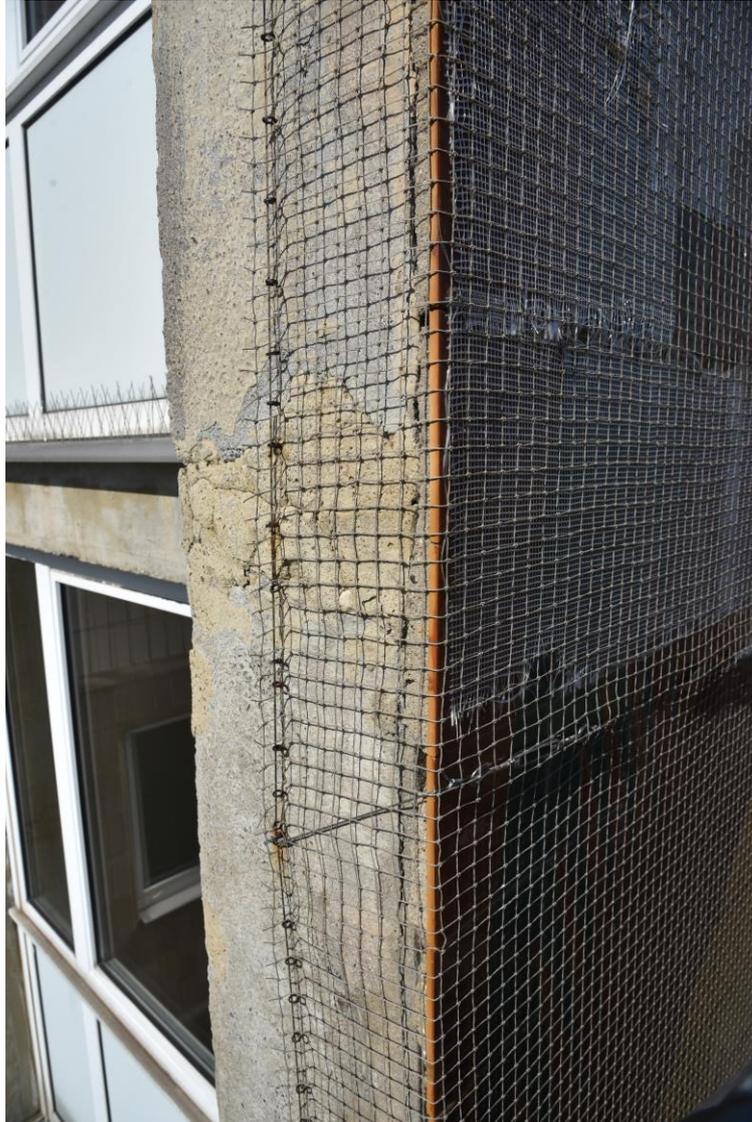
Abb. 29: Seitliche Stirnfläche der Fertigbetonteile mit Schädigungen

Die beiden seitlichen senkrechten Stirnflächen der Betonfertigteile sind in die Bearbeitungen des Wandbildes einzubeziehen. Die Fliesen des Wandbildes stehen über die Seitenflächen der Betonfertigteile einige Zentimeter hinaus und bilden somit eine Angriffsfläche für Schädigungen. Aus diesem Grund ist es notwendig, diesen Überstand durch Auftrag einer Mörtelschicht über die gesamte Höhe auszugleichen und mit einem entsprechenden Anstrich zu versehen.

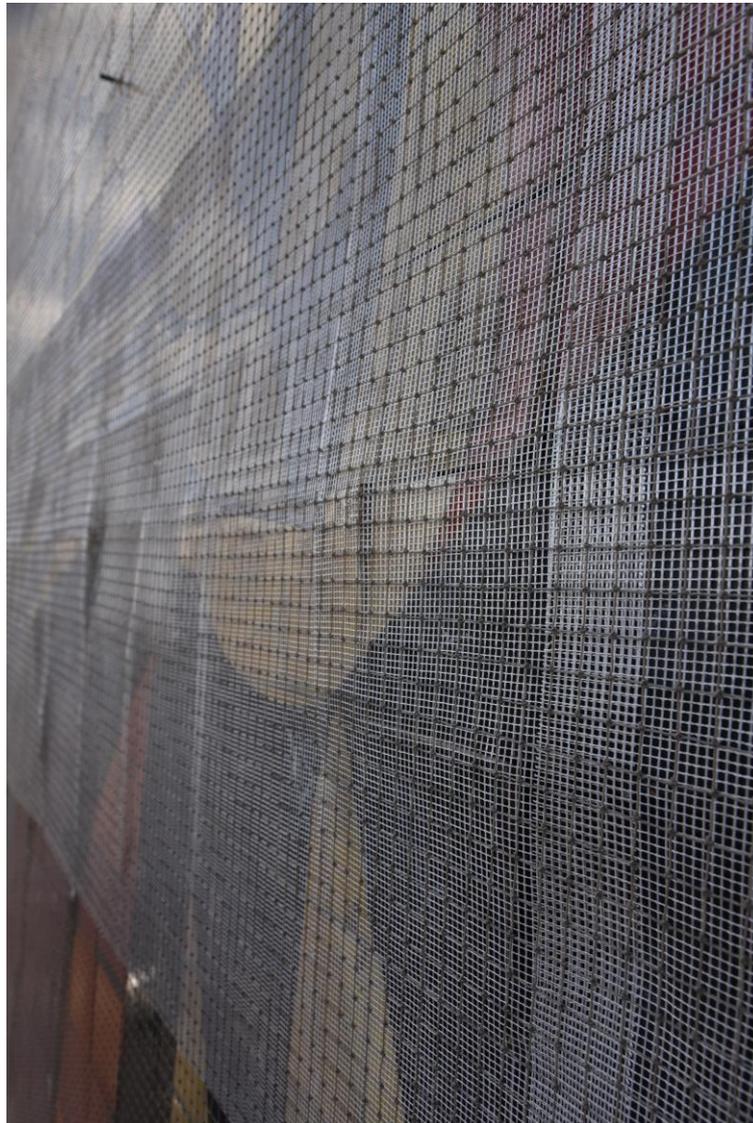
Das gesamte Wandbild ist seit einigen Jahren (seit 2005?) zur Gewährung der Verkehrssicherung mit einem synthetischen Sicherungsnetz provisorisch überspannt, weil sich unvermittelt Fliesen lösten und das Umfeld durch herabfallende Teile akut gefährdeten.

Abb. 30: Bereichsweise aufgeklebte Gage zur Sicherung (2008) und vollflächiges temporäres synthetisches Sicherungsnetz über das gesamte Wandbild gespannt. Durch die unebene Oberfläche markieren sich Ablösungen von Fliesen deutlich.
