## 1 Vorbemerkungen und Aufgabenstellung

Der zu untersuchende Baum steht solitär auf einer Freifläche in der westlichen Altstadt, Mansfelder Straße 58- 64, 06108 Halle/ Saale. Bisher wurde das Gelände als Parkplatz genutzt. Geplant ist die Lückenbebauung im Bereich der Mansfelder Straße, Tuchrähmen und der Packhofstraße.

### 4.1 Baumdatenblatt

**Baumart:** Aesculus hippocastanum  
Kastanie

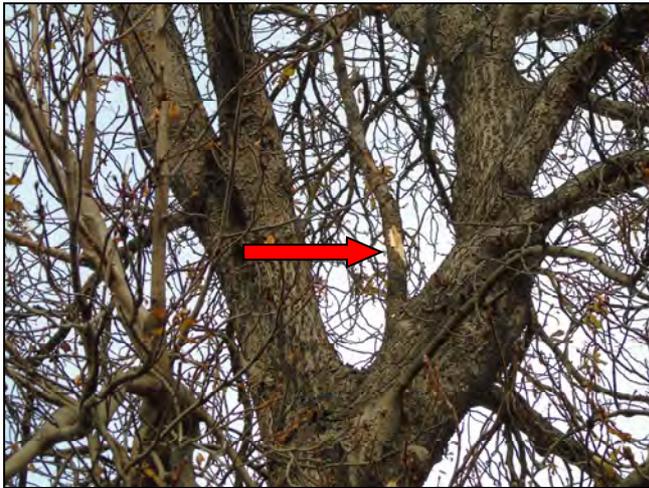
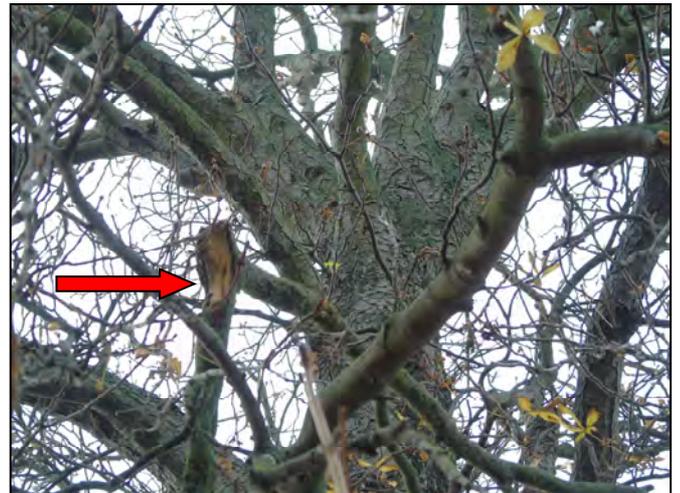
Die **Krone** kann anhand ihrer Struktur in die Vitalitätsstufe 1-2 eingeordnet werden. Vereinzelt finden sich Astabbrüche und Totholz.

Kronenpflege und Totholzentnahme,

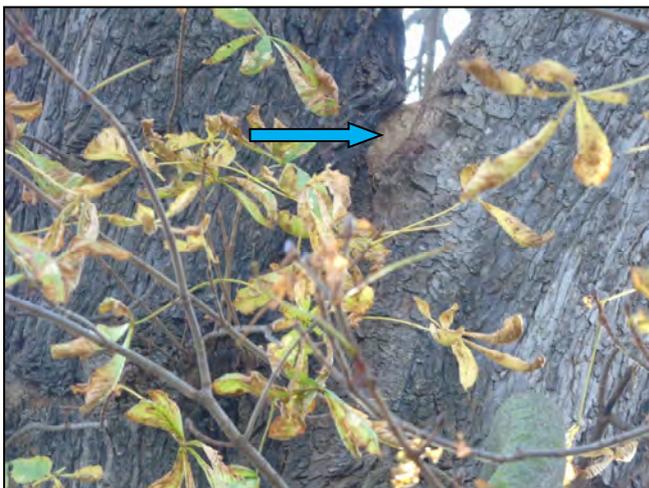
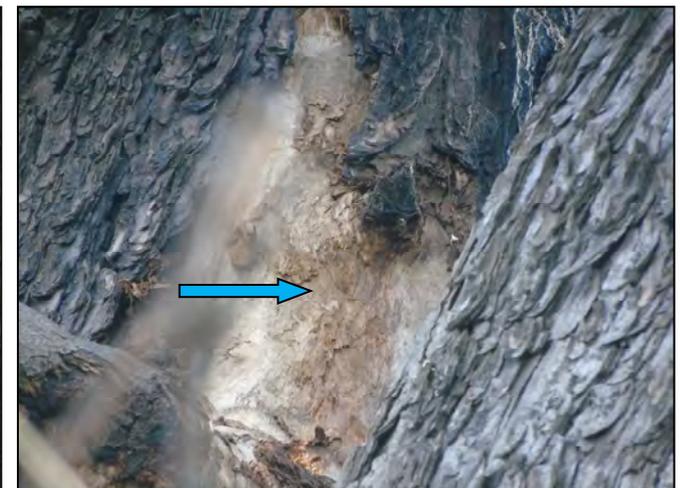
Die Krone teilt sich in einen zweistämmigen Zwiesel. Im Zwieselbereich zeigen sich **Rindenschäden**, so dass der offene Holzkörper sichtbar wird.

**Die Bruchsicherheit** im Bereich der Zwieselanbindung (offener Holzkörper), des östlichen Stämmings (Höhlung mit Rissbildung) und durch das vorhandene Totholz **wird als gefährdet eingestuft.**

Da ein Zwiesel ohnehin durch die eingewachsene Rinde zwischen den Stämmingen (statisch keine Verbindung unter einander) als potentiell bruchgefährdeter gilt, wirkt sich Fäule am Verzweigungspunkt des Zwiesels wesentlich gefährlicher als am geraden Stamm aus.

Diesbezüglich ist bei Erhalt des Baumes, zwecks Entlastung der geschwächten Holzstellen, ein umfassender Eingriff in die Krone erforderlich.

Kronensicherungsschnitt ca. 20 %,

dynamische 8 Tonnen Kronenverspannung an zwei bis drei Punkten, in 2/3 der verbliebenen Kronenhöhe als Auffangssicherung,

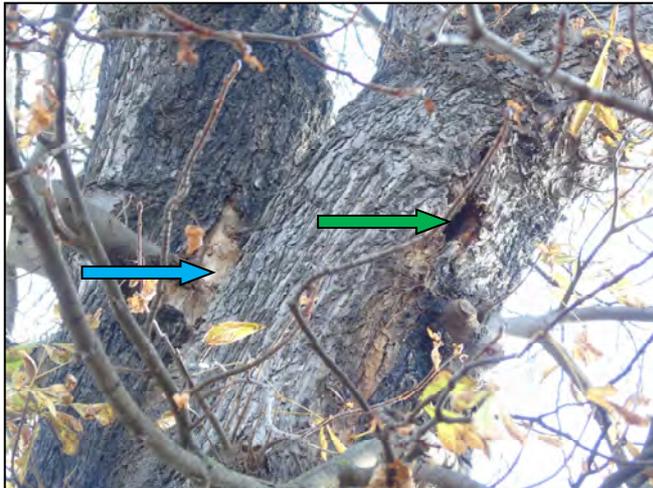
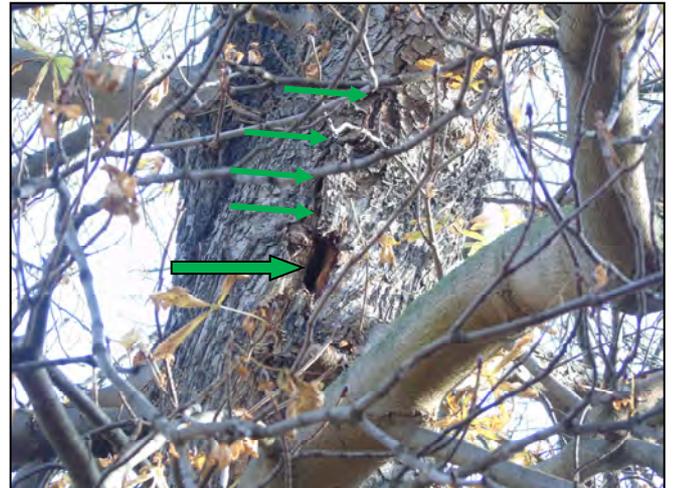
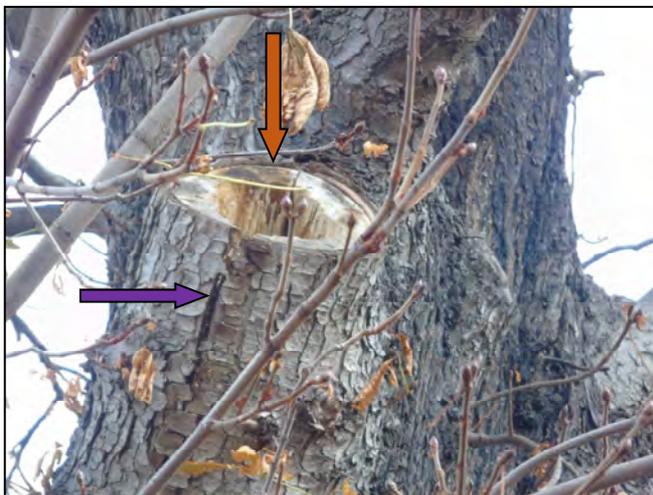
Am östlichen Stämming findet sich eine **eingefaltete Astwunde** in deren Verlängerung man eine **Rissbildung** erkennt.

Am östlichen Stämming wurde bereits ein Starkast entfernt, der großflächig **ausgefault** und **gerissen** war.

Dies gilt jedoch in Abhängigkeit des Fäule Fortschritts, der spätestens in 3 Jahren mittels Hubbühneneinsatz (9 – 10 m Höhe) geprüft werden muss.

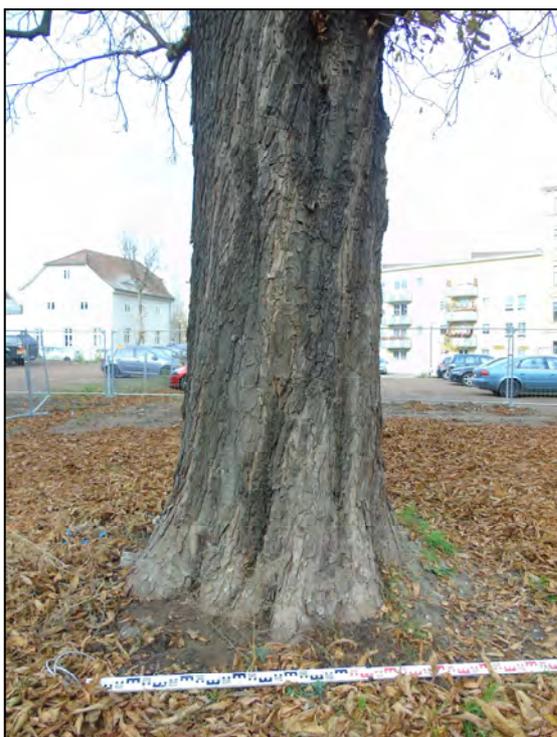
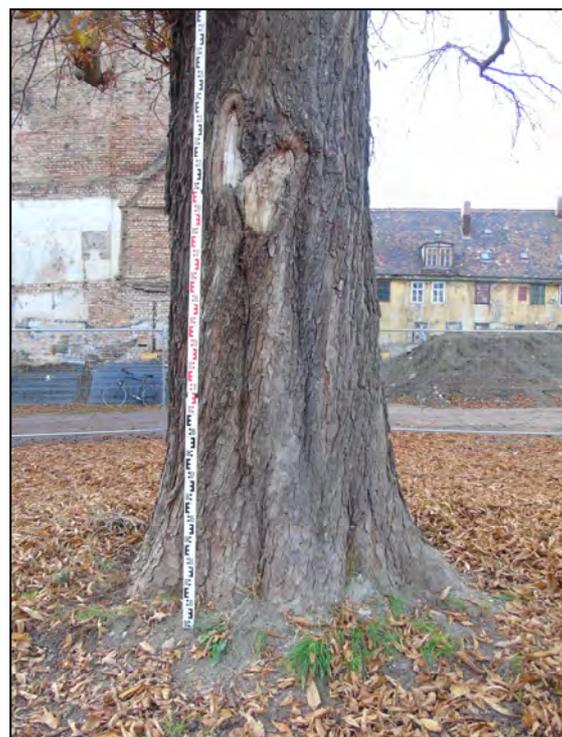
Der **Stamm** ist arttypisch gewachsen, typischer Drehwuchs ist zu erkennen. Westlich zeigt sich ein 0,60 m langer Anfahrsschaden mit Überwallungswülsten. Hohlklang ist nicht zu vernehmen.

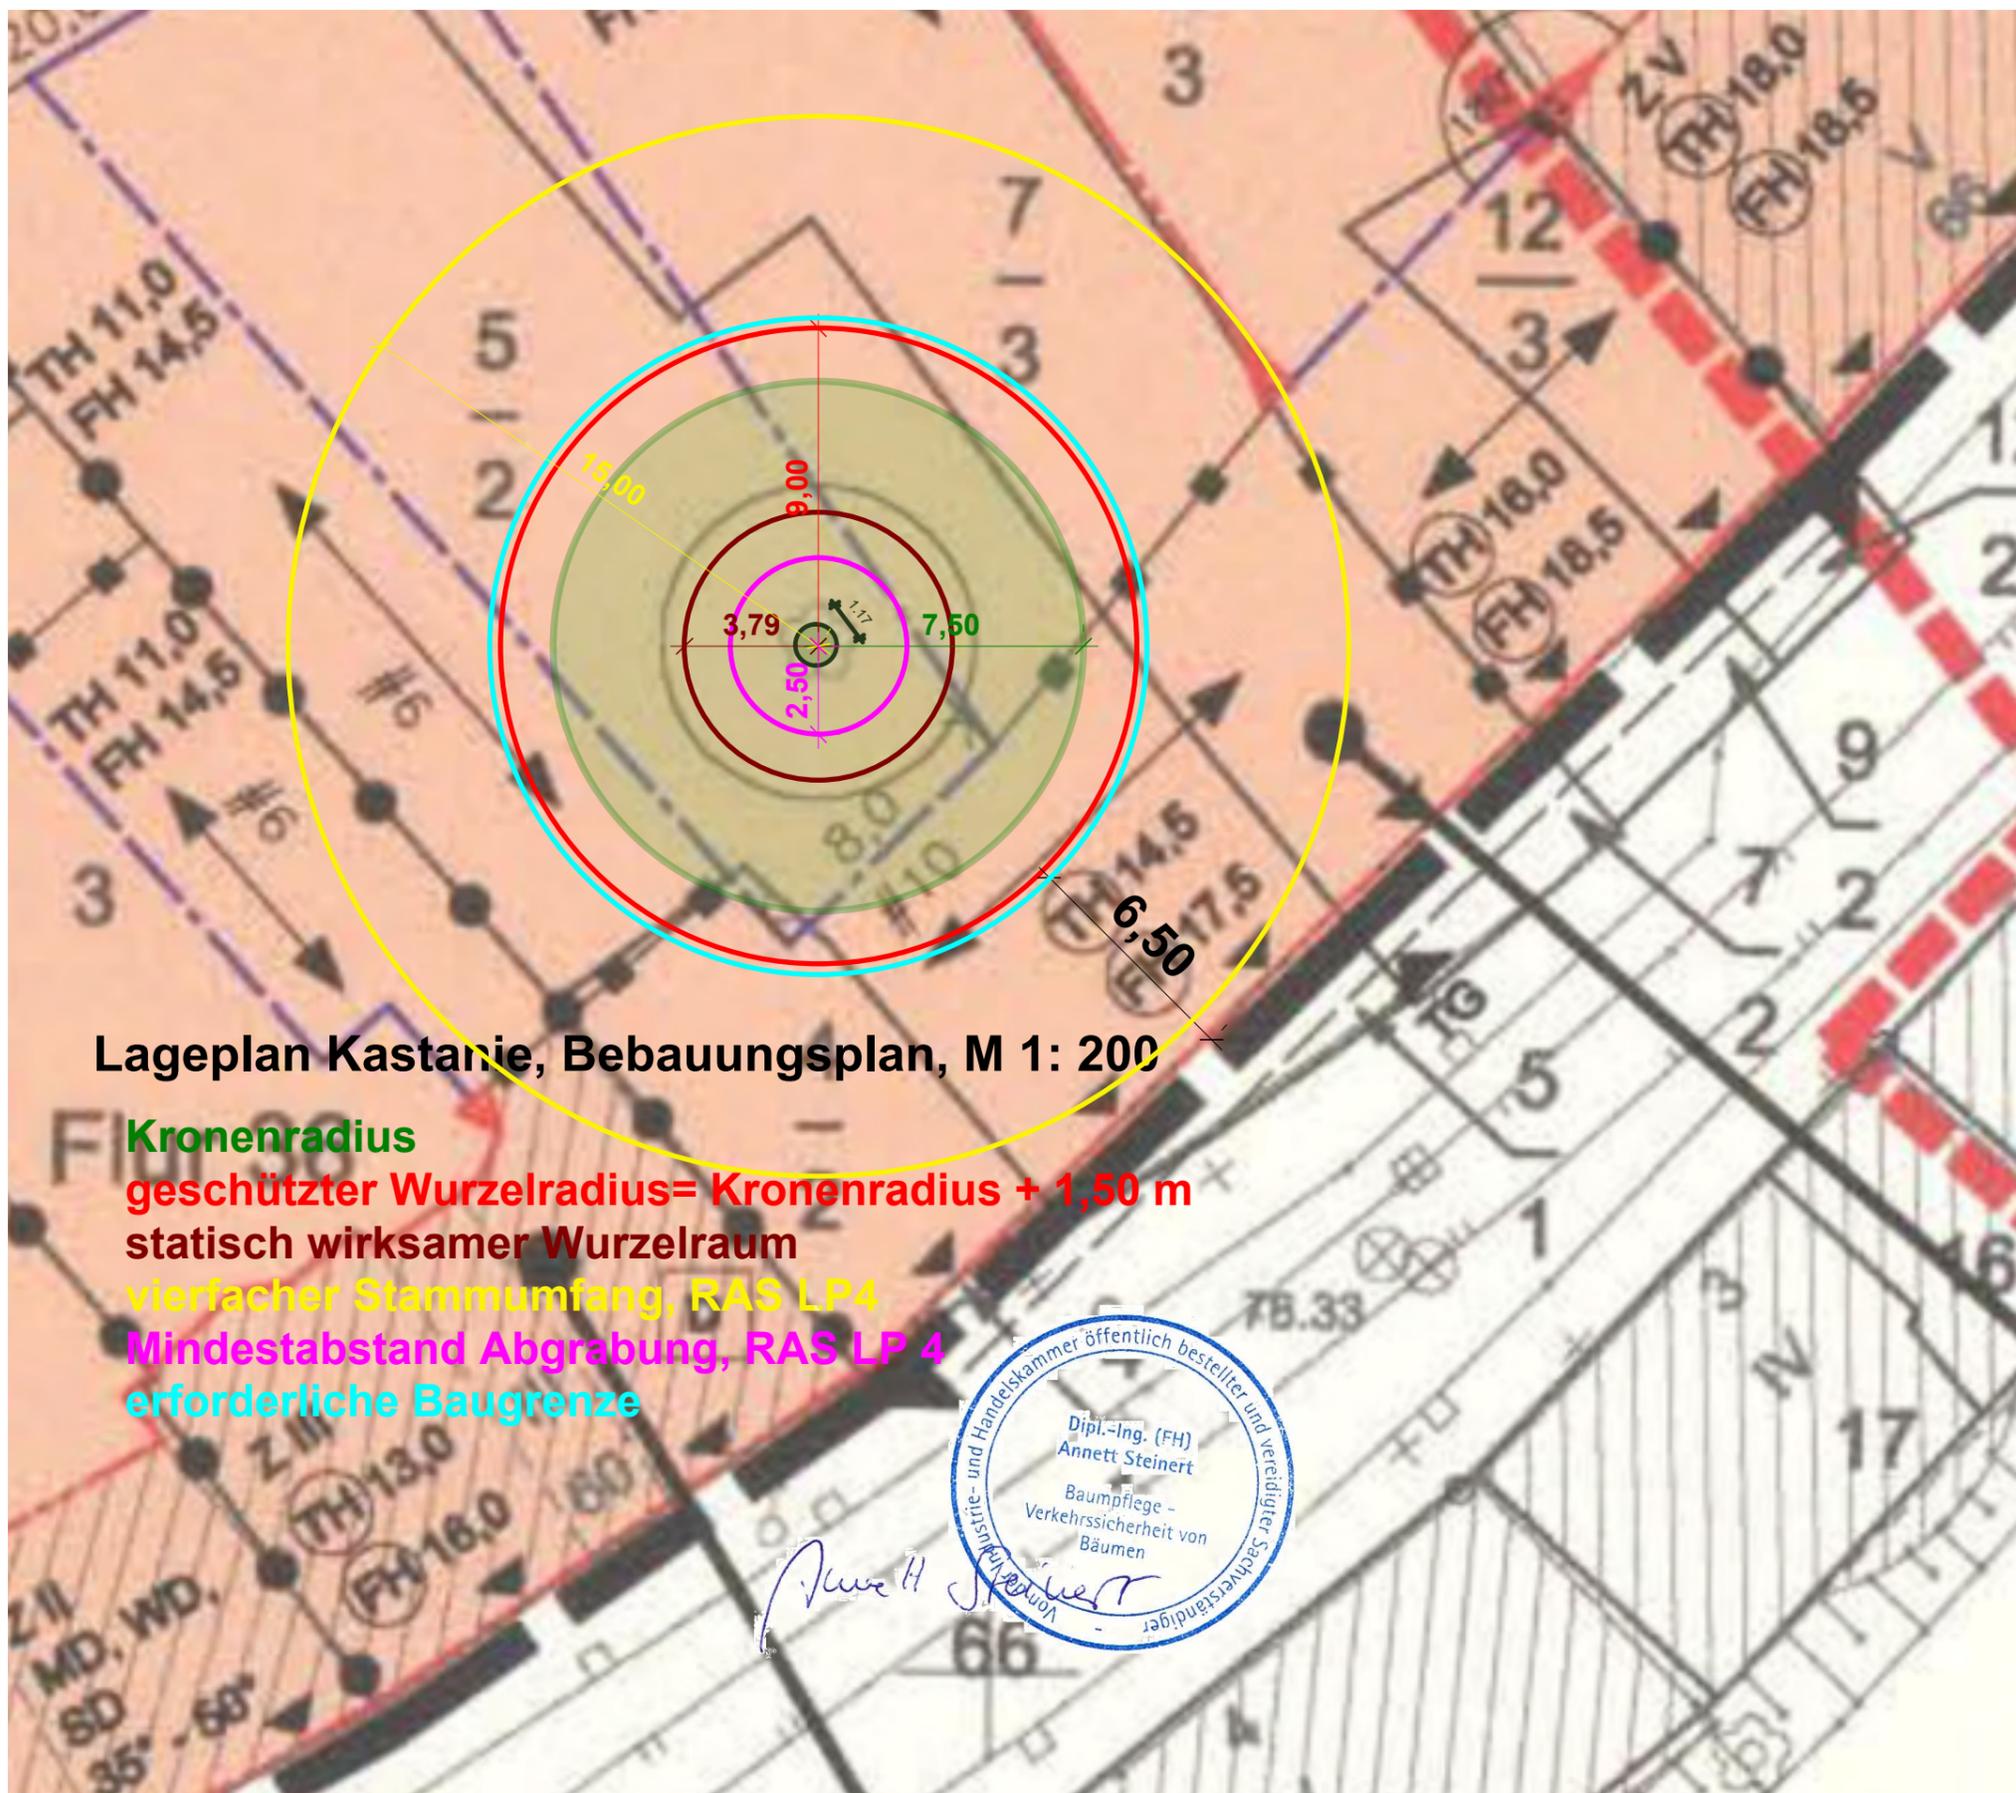
**Lageplan Kastanie, Bebauungsplan, M 1: 200**

Nach aktueller Planung steht der Baum direkt im Baugebiet/ Gebäude. Diesbezüglich müsste eine Umplanung erfolgen.

Beide Zahlen sind in vorliegendem Fall sehr unrealistisch (siehe Plan).

Der Abstand zwischen mehrgeschossigem Gebäude und Baumkrone muss zur Gewährleistung der Baufreiheit und zum Schutz der Fassade mindestens 1,50 m Abstand betragen. Das entspricht bei 7,50 m Kronenradius, **9 m Stamm mittigen Abstand zum Baum**. Diese 9 m umfassen gleichzeitig dem Radius des geschützten Wurzelraums (siehe Plan).

zum Schutz vor mechanischen Schäden am Baum während der Bauphase, fest installierten Zaun, nach RAS- LP 4 und DIN 18920, im 9 m Radius stellen (hellblaue Linie),
