2.HOLZSCHUTZTECHNISCHER UNTERSUCHUNGSBERICHT

Objekt: Halle, Mansfelder Str. 58 und 59

Gegenstand der Untersuchung: Untersuchung der Holzteile in den Dachbereichen auf Schadstoffgehalte

Datum der Berichterstattung: 14.01.2021

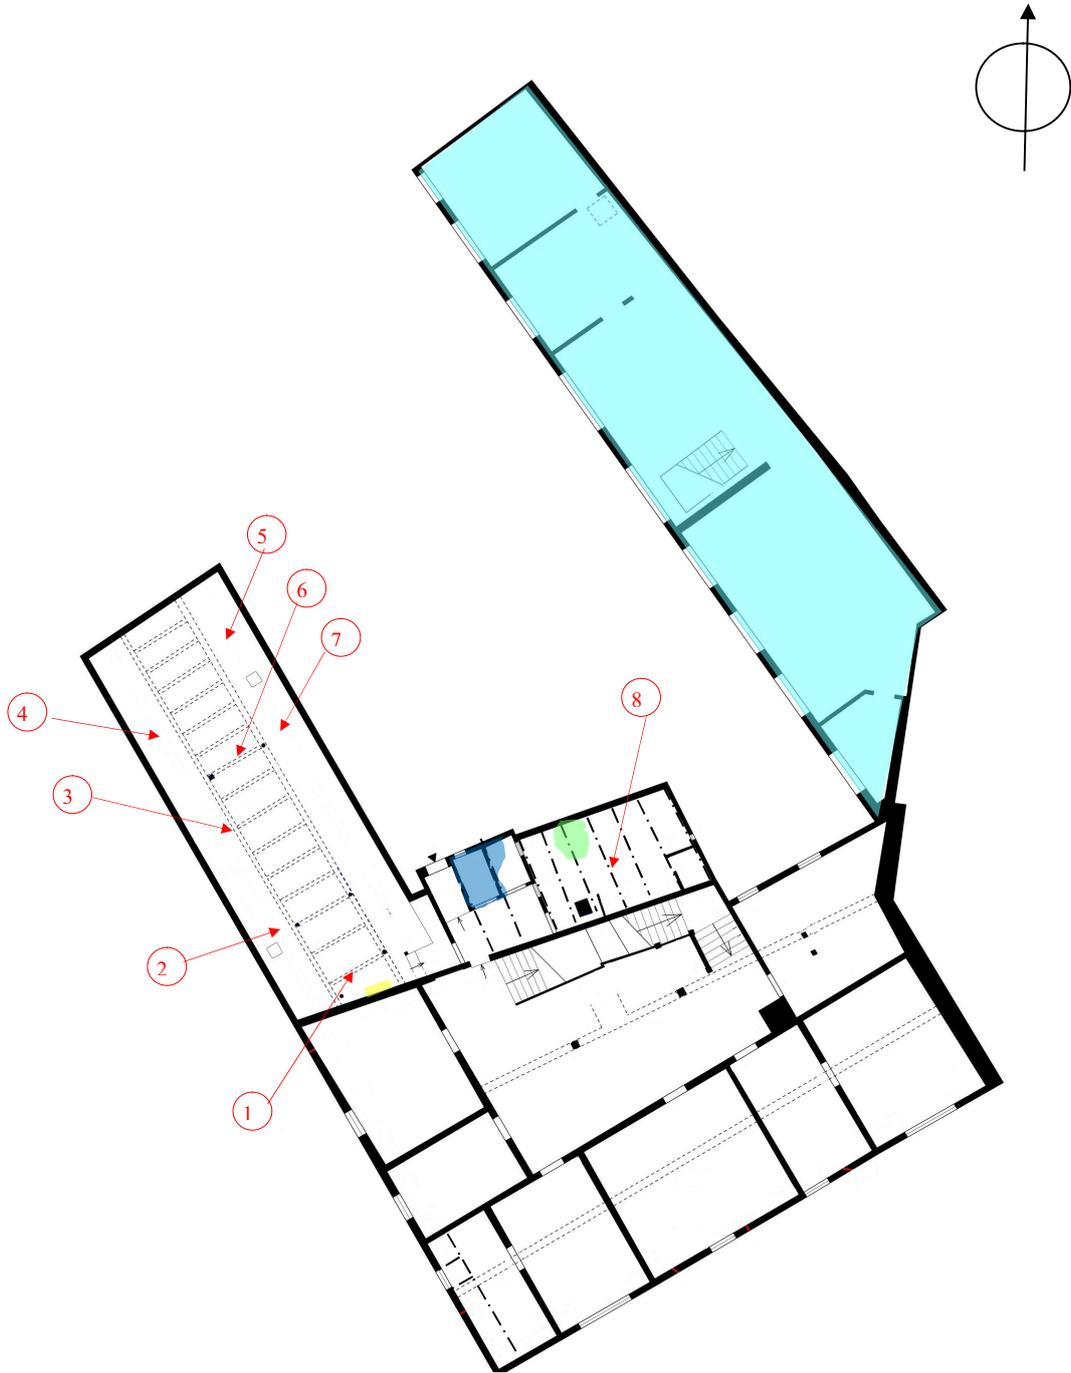
Bearbeiter: Bretschneider ❖ Datum: 30.07.2020 ❖ Skizze 3.1

Von den freiliegenden Holzteilen wurde eine Materialprobe genommen. Der Entnahmeort wurde auf dem nachfolgenden Grundriß mit einem roten Pfeil gekennzeichnet und nummeriert.

Sammelprobe 1	Bauteil	Entnahmeort
1	Sparren	Unterseite
2	Strebe	Oberseite
3	Mittelpfette	Unterseite
4	Sparren	Unterseite
5	Sparren	Unterseite
6	Kehlbalken	Unterseite
7	Strebe	Oberseite
8	Sparren	Unterseite

21	mg/kg Pentachlorphenol
unter 0,10	mg/kg Lindan
93	mg/kg DDT

Die festgestellten Werte weisen auf eine Behandlung der Hölzer des Dachstuhles gegen Pilze und Insekten hin. Die verwendeten Wirkstoffe sind mittlerweile verboten. Für eine Nutzung zu Wohnzwecken ist der Dachraum im Augenblick nicht geeignet, was sich aber nach einer Behandlung der Holzteile entsprechend der LAGetSi Handlungsanleitung zum Umgang mit holzschutzmittelbelasteten Bauteilen ändern kann. Alle im Dachraum handelnden Personen müssen zukünftig Schutzkleidung und Atemschutztechnik tragen.

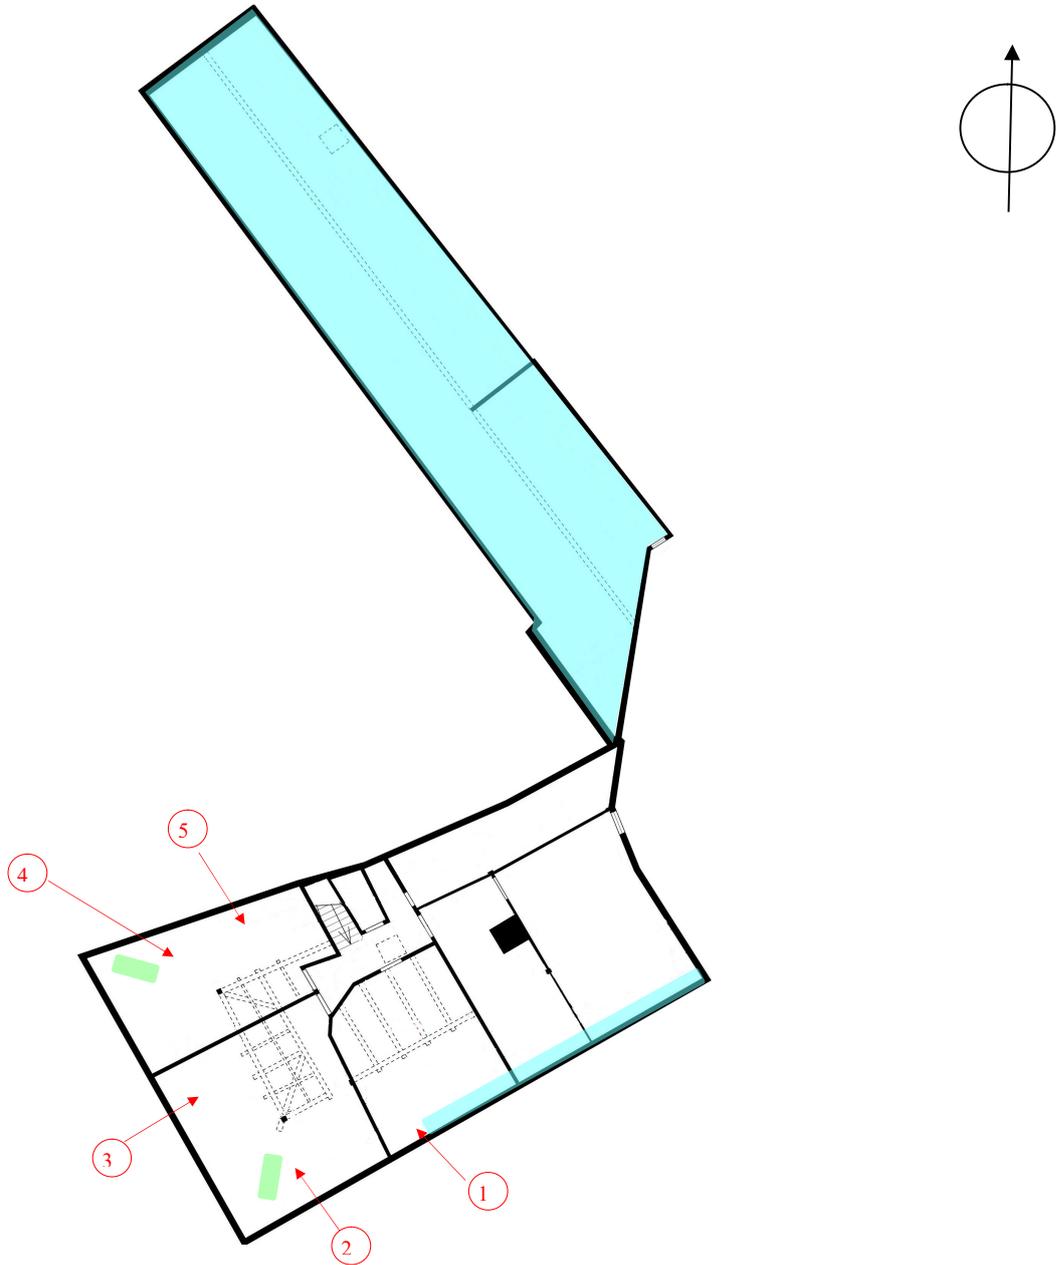
Bearbeiter: Bretschneider ❖ Datum: 30.07.2020 ❖ Skizze 4.1

Von den freiliegenden Holzteilen wurde eine Materialprobe genommen. Der Entnahmeort wurde auf dem nachfolgenden Grundriß mit einem roten Pfeil gekennzeichnet und nummeriert.

Sammelprobe 2	Bauteil	Entnahmeort
1	Sparren	Unterseite
2	Sparren	Unterseite
3	Sparren	Unterseite
4	Sparren	Unterseite
5	Sparren	Unterseite

12 mg/kg Pentachlorphenol
3,0 mg/kg Lindan
684 mg/kg DDT

Die festgestellten Werte weisen auf eine Behandlung der Hölzer des Dachstuhles gegen Pilze und Insekten hin. Die verwendeten Wirkstoffe sind mittlerweile verboten. Für eine Nutzung zu Wohnzwecken ist der Dachraum im Augenblick nicht geeignet, was sich aber nach einer Behandlung der Holzteile entsprechend der LAGetSi Handlungsanleitung zum Umgang mit holzschutzmittelbelasteten Bauteilen ändern kann. Alle im Dachraum handelnden Personen müssen zukünftig Schutzkleidung und Atemschutztechnik tragen.

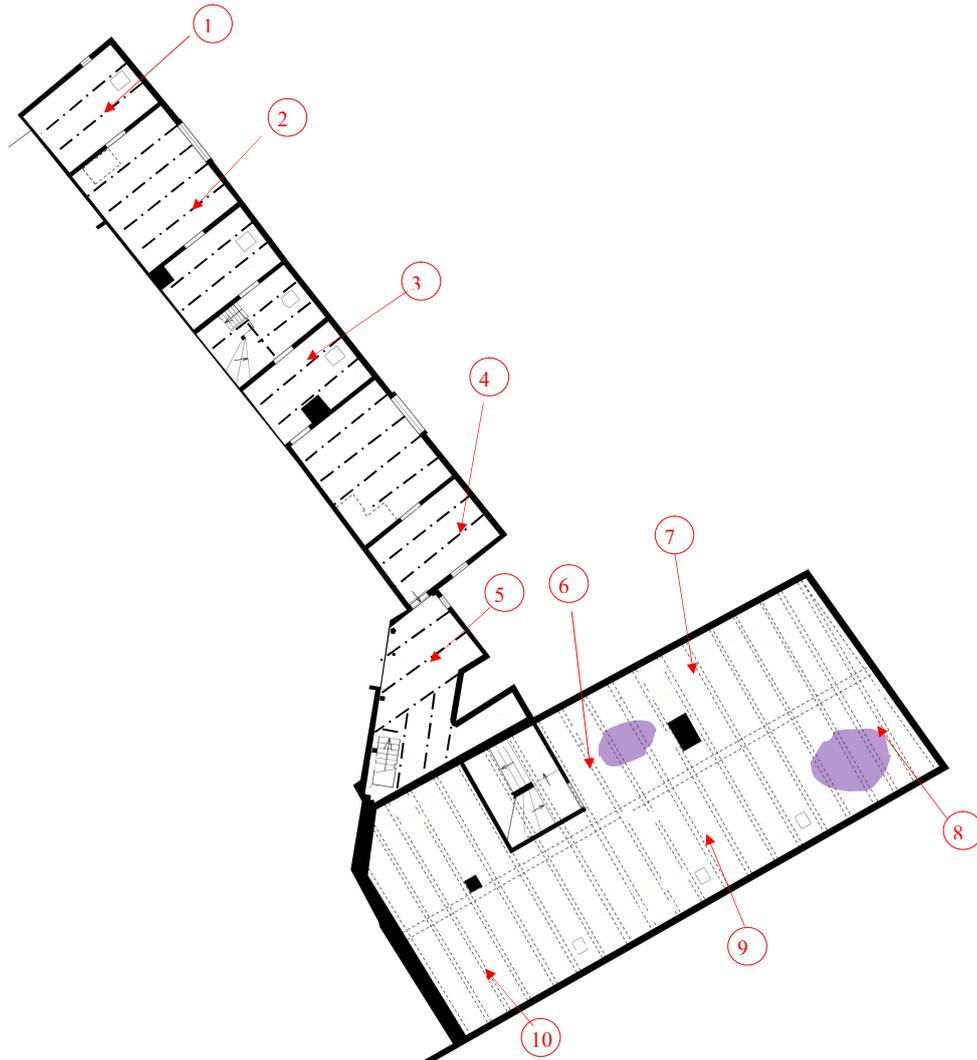
Bearbeiter: Bretschneider ❖ **Datum:** 30.07.2020 ❖ **Skizze 7.1**

Von den freiliegenden Holzteilen wurde eine Materialprobe genommen. Der Entnahmeort wurde auf dem nachfolgenden Grundriß mit einem roten Pfeil gekennzeichnet und nummeriert.

Sammelprobe 3	Bauteil	Entnahmeort
1	Sparren	Unterseite
2	Sparren	Unterseite
3	Sparren	Unterseite
4	Sparren	Unterseite
5	Sparren	Unterseite
6	Sparren	Unterseite
7	Kopfband	Unterseite
8	Stuhlsäule	Unterseite
9	Kopfband	Unterseite
10	Sparren	Unterseite

7,52	mg/kg Pentachlorphenol
0,10	mg/kg Lindan
5,33	mg/kg DDT

Die festgestellten Werte weisen auf eine Behandlung der Hölzer des Dachstuhles gegen Pilze und Insekten hin. Die verwendeten Wirkstoffe sind mittlerweile verboten. Für eine Nutzung zu Wohnzwecken ist der Dachraum im Augenblick nicht geeignet, was sich aber nach einer Behandlung der Holzteile entsprechend der LAGetSi Handlungsanleitung zum Umgang mit holzschutzmittelbelasteten Bauteilen ändern kann. Alle im Dachraum handelnden Personen müssen zukünftig Schutzkleidung und Atemschutztechnik tragen.

Sollten die Dachräume zu Wohnzwecken ausgebaut werden, dann muß unter Einhaltung der Festlegungen der LAGetSi Handlungsanleitung (Umgang mit holzschutzmittelbelasteten Bauteilen...) eine Maskierung aller verbleibender Holzteile erfolgen.

Wenn keine baulichen Veränderungen durchgeführt werden, dann müssen die Dachräume stets verschlossen bleiben und die Handwerker, die zur Erfüllung ihres Auftrages die Räume betreten (Schornsteinfeger, etc.) auf die Risiken hingewiesen werden. Die Lagerung von Materialien und Möbeln ist in diesen Räumen zu untersagen.
