## Halle (Saale) Mansfelder Straße 58/59

Bauhistorische Untersuchung - Ordner I (III)

Gemarkung	Halle
Flur	36
Flurstücke	1, 2/3, 2/2
Adresse	06108 Halle (Saale), Mansfelder Straße 58/59
Auftraggeber	THOR Fünfte GmbH & Co. KG Ulmenstraße 22 60325 Frankfurt / Main
Verfasser	Wittwar Tomaschek Büro für Bauforschung in der Denkmalpflege Belvederer Allee 12 99425 Weimar
Bearbeitungszeitraum	August/Okttober 2020
Ausgaben	Auftraggeber/Bauherr Landesamt für Denkmalpflege und Archäologie Halle Untere Denkmalschutzbehörde Halle Büro

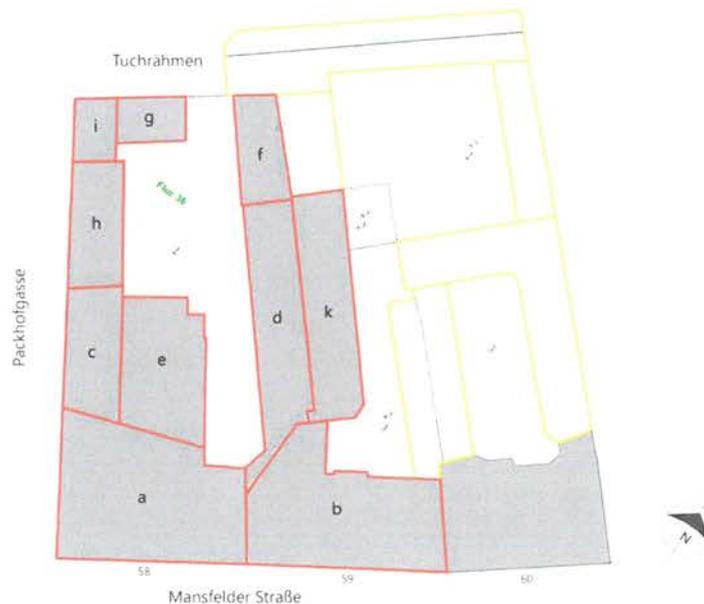
1 Katasterplan 2020 mit eingetragener bestehender Bebauung der Mansfelder Straße 58 und 59 (rot) und 1925/27, 1987/88 und nach 1996 abgebrochener Bebauung (gelb).

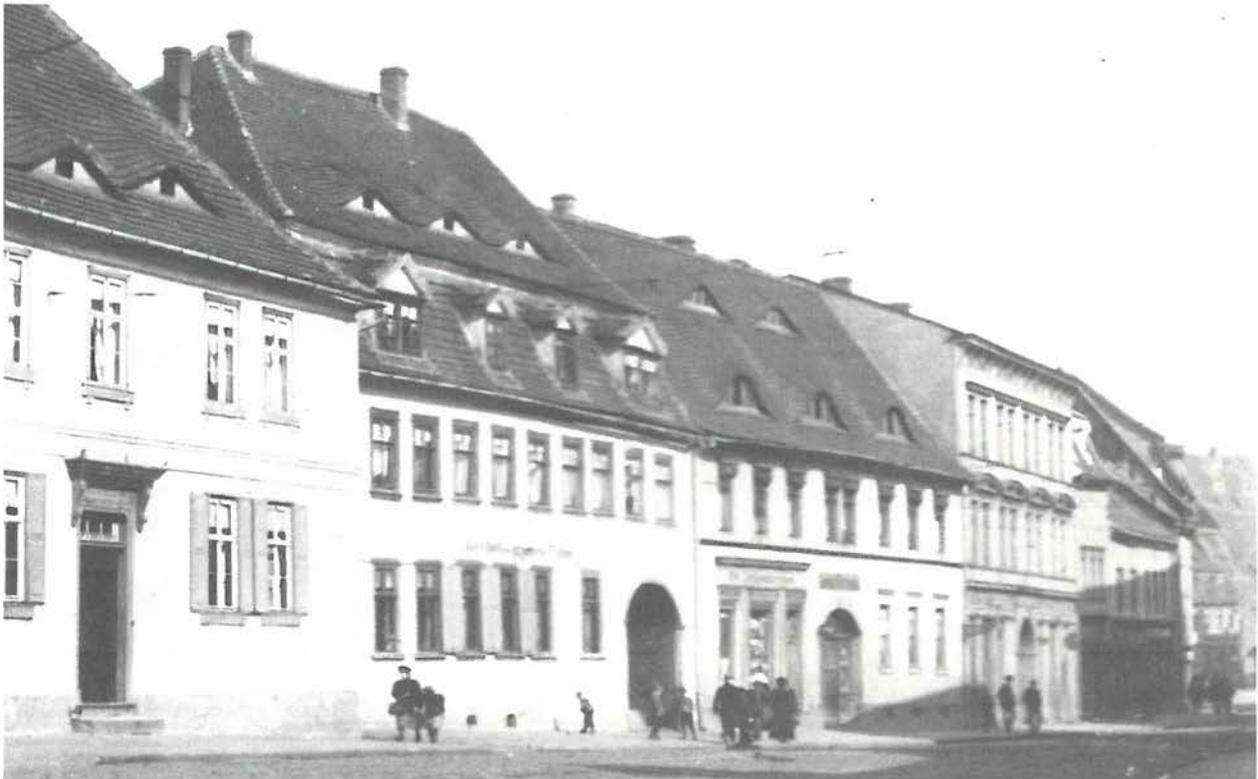
11 Nicht datierte Aufnahme (Ausschnitt), um 1910. Vor Ladeneinbau 1925 der Grünen Tanne (halblinks). Ladeneinbau der Nr. 59 (halbrechts) von 1854.

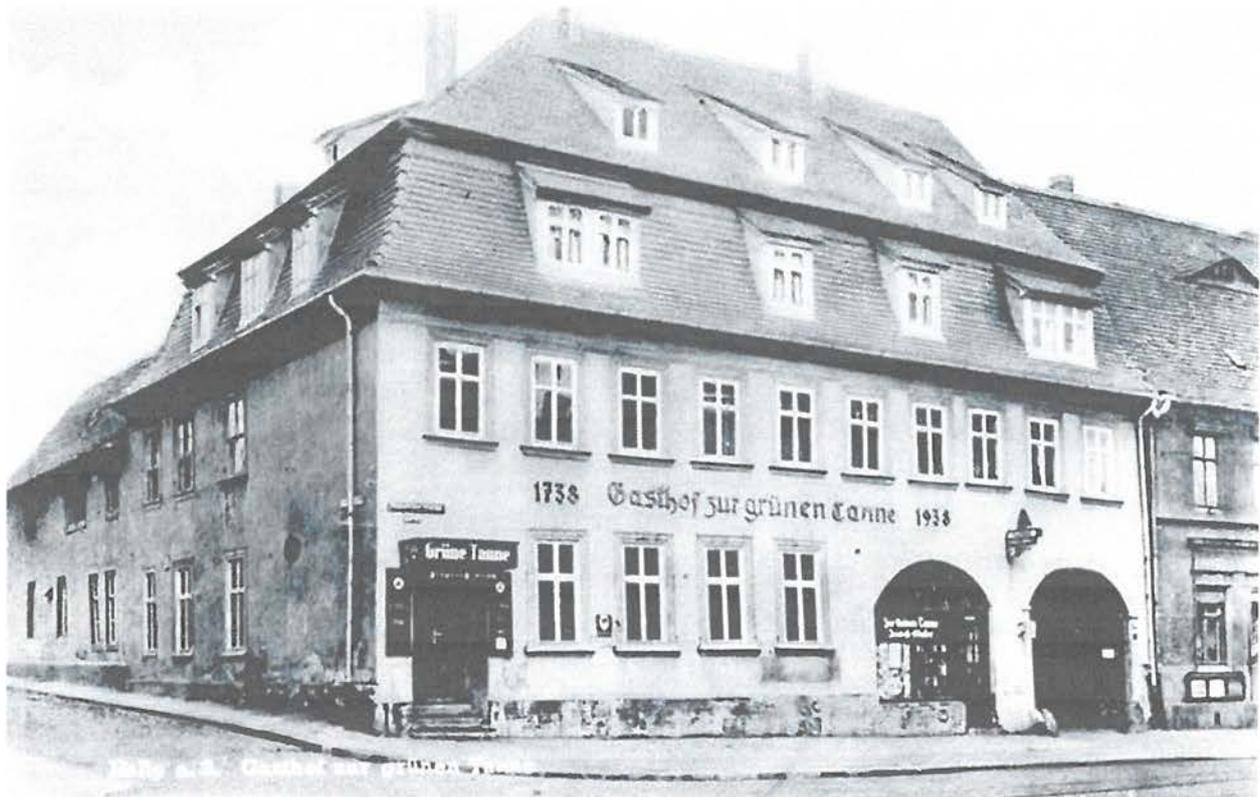
13 Die Grüne Tanne 1938. Schleppegauben anstelle der übergiebelten, auch im 2. Mansardgeschoss. Straßeneingang von 1935. Ladeneinbau von 1854 der Nr. 59 (rechts) zurückgenommen?

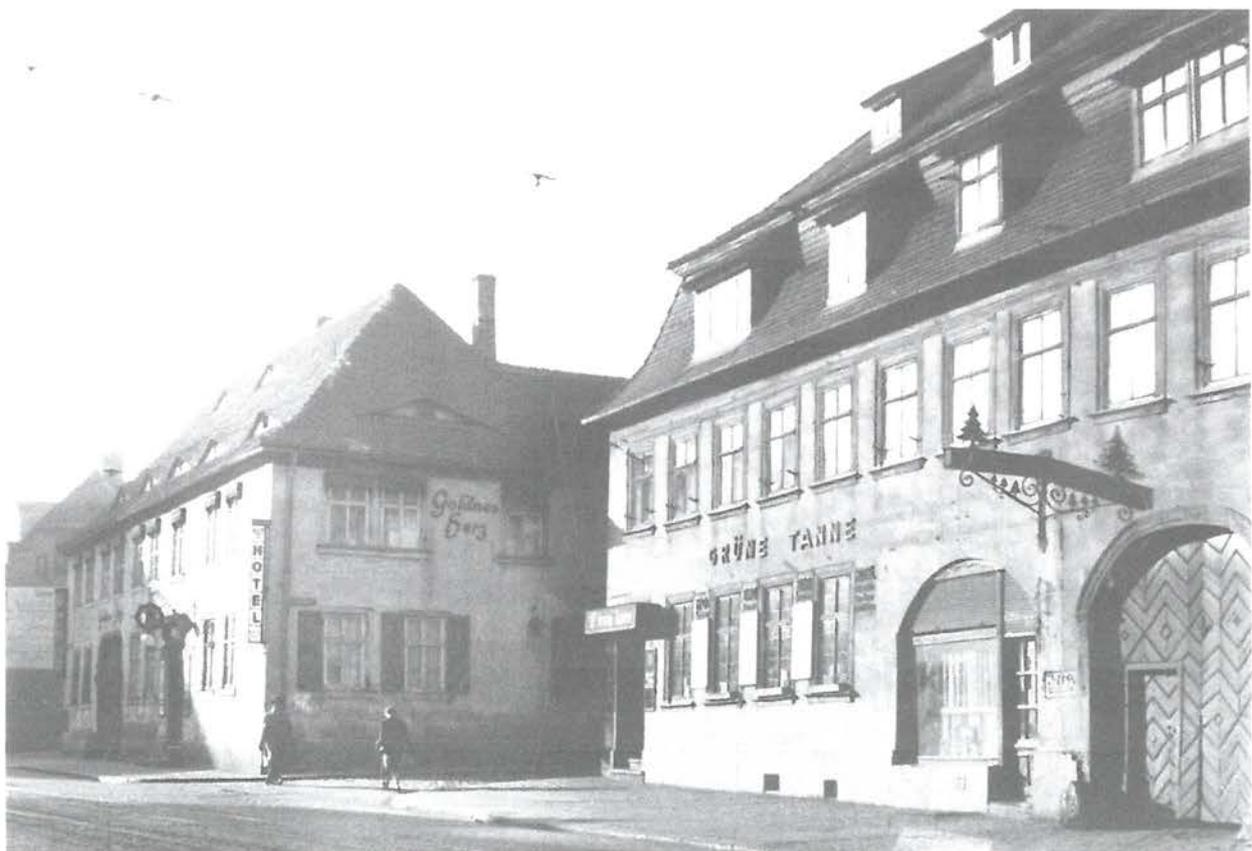
14 Die Grüne Tanne 1956. Schaufenster von 1925 verändert (Rollladen).

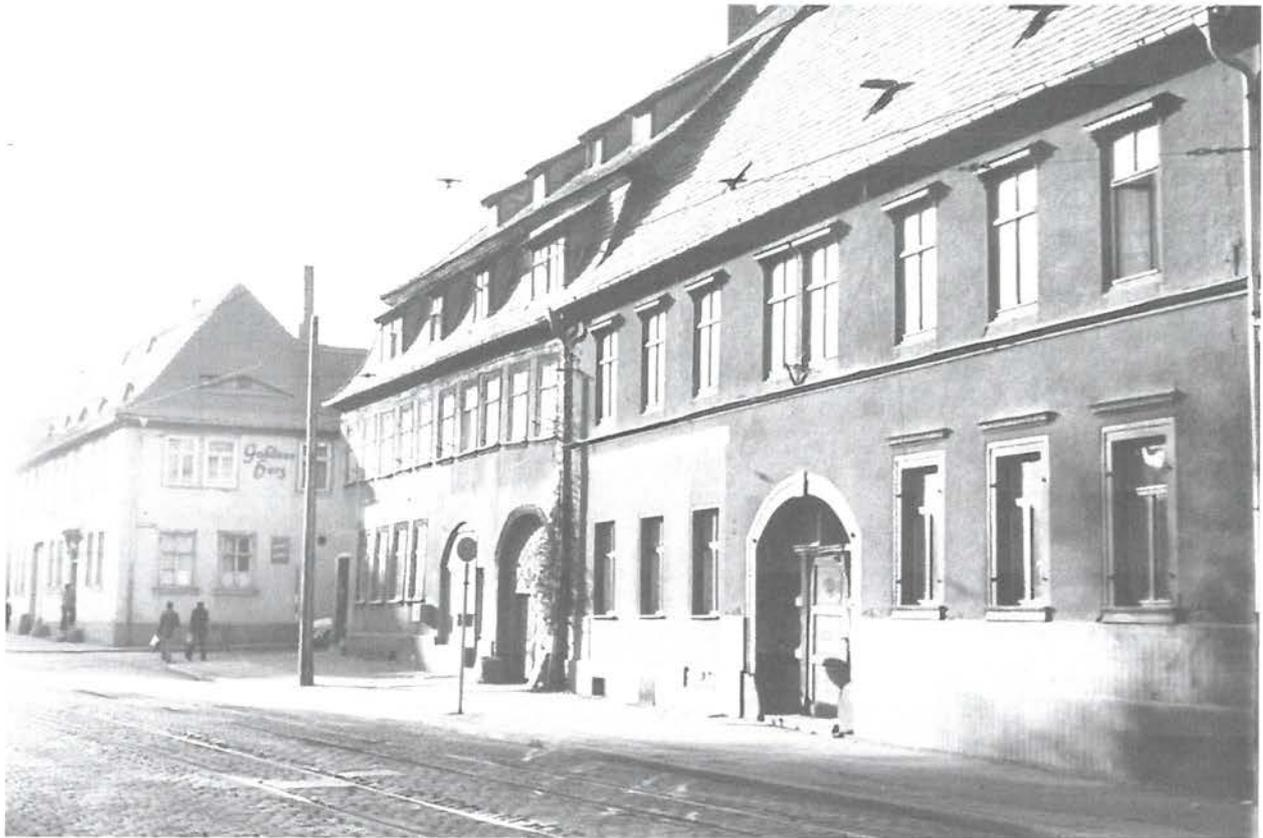
15 Grüne Tanne und Nr. 59 (rechts) 1978. Ladenverkleidung von 1854 der Nr. 59 entfernt, überputzt.

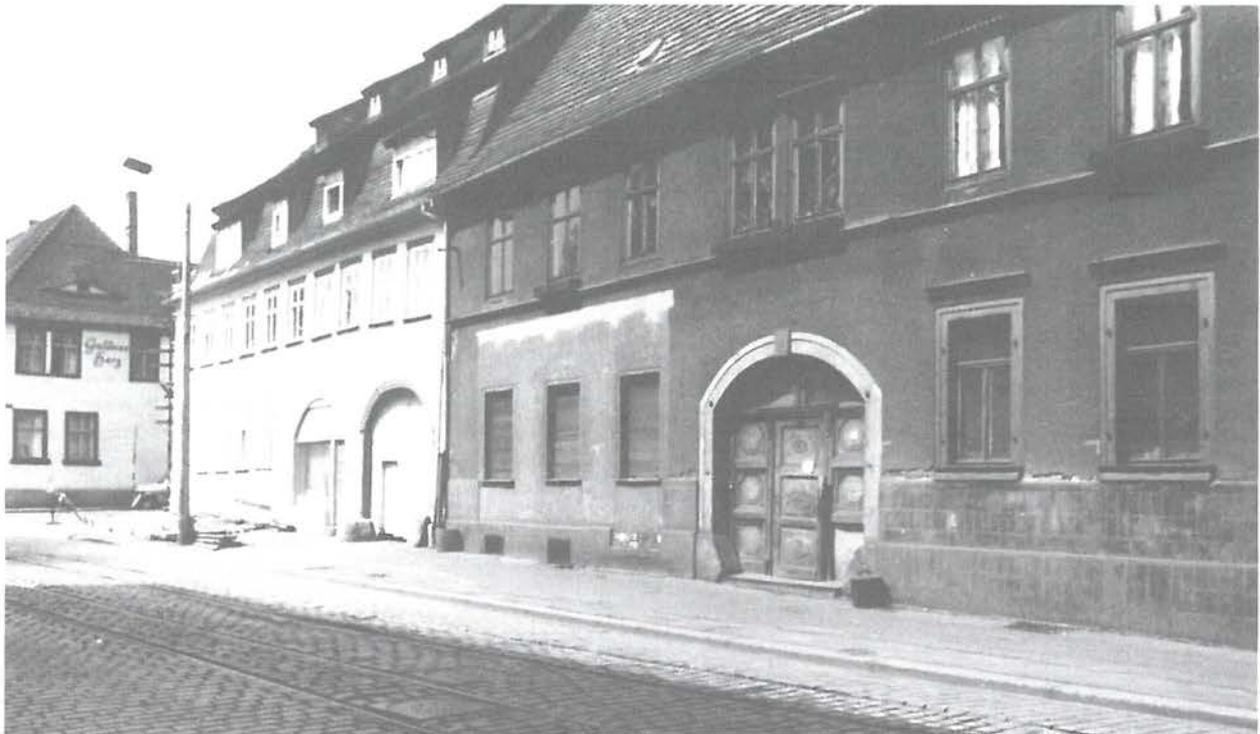
17 Ehemalige Grüne Tanne Nr. 58 und Nr. 59 (rechts) 1986. Fassadensanierung Nr. 58, Zugang zugesezt.

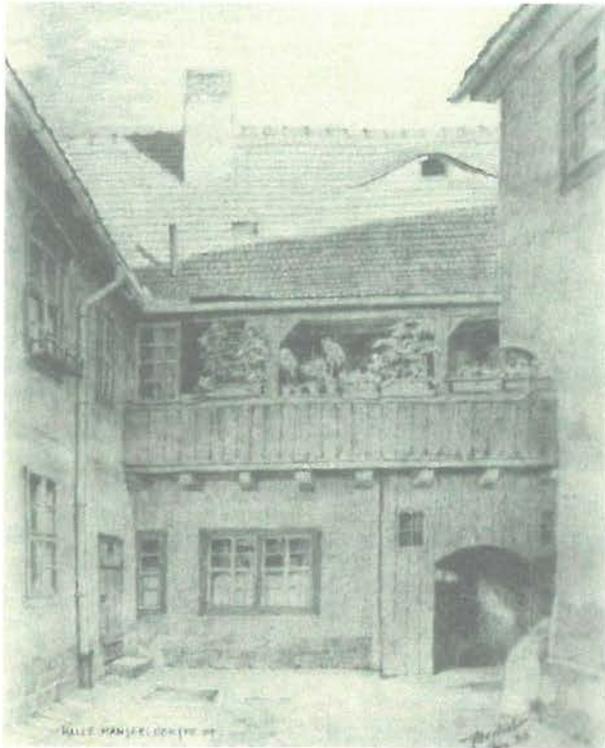
19 Vorderer Hof der Nr. 59 1895. Links das nach 1996 abgebrochene östliche Seitengebäude von 1664/65d, rechts das 1875 zum Wohnhaus ausgebaute westliche Seitengebäude von 1817/18d.

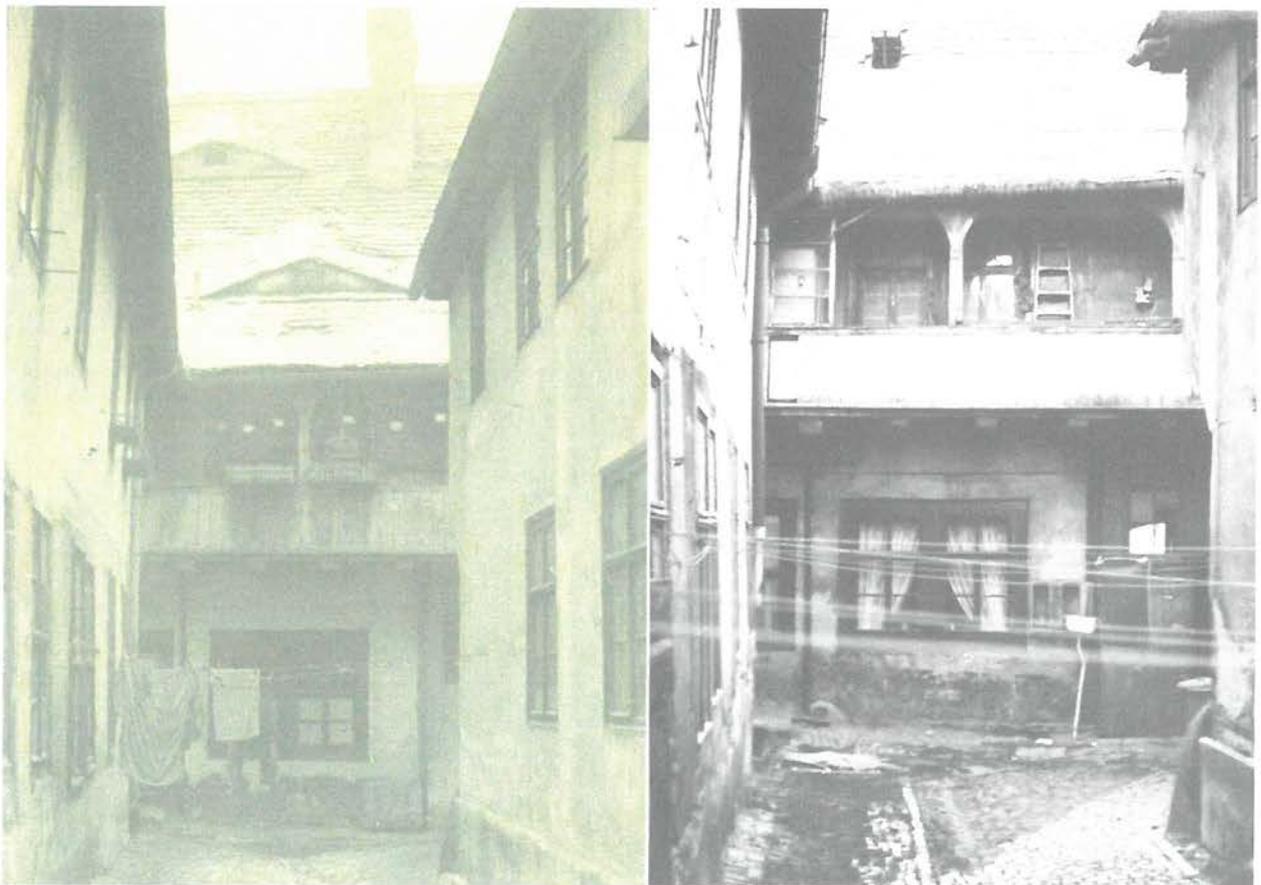
20 Vorderer Hof der Nr. 59 1947 (links) und 1978 (rechts). Fledermausgauben 1947, Laubengang.
