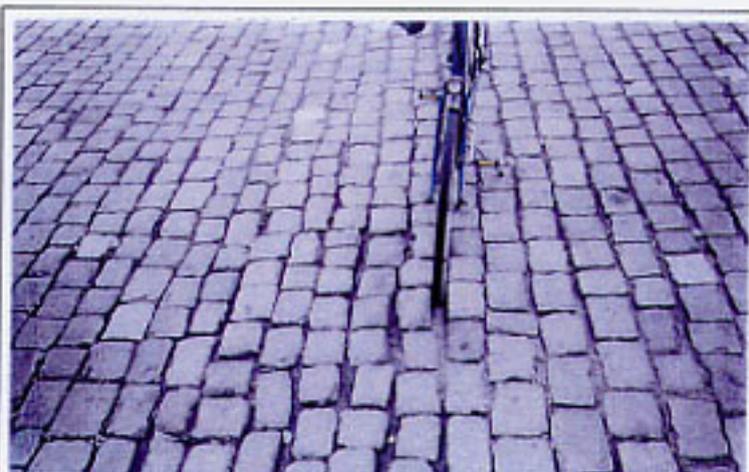
Salzgrafenstraße

**Bemerkung:** Die Straßen wurden nach der Wende neu gepflastert

**Mängel:** Pflastersteine sitzen teilweise lose  
Breite Fugen  
Nicht fachgerechter Versatz der Steine

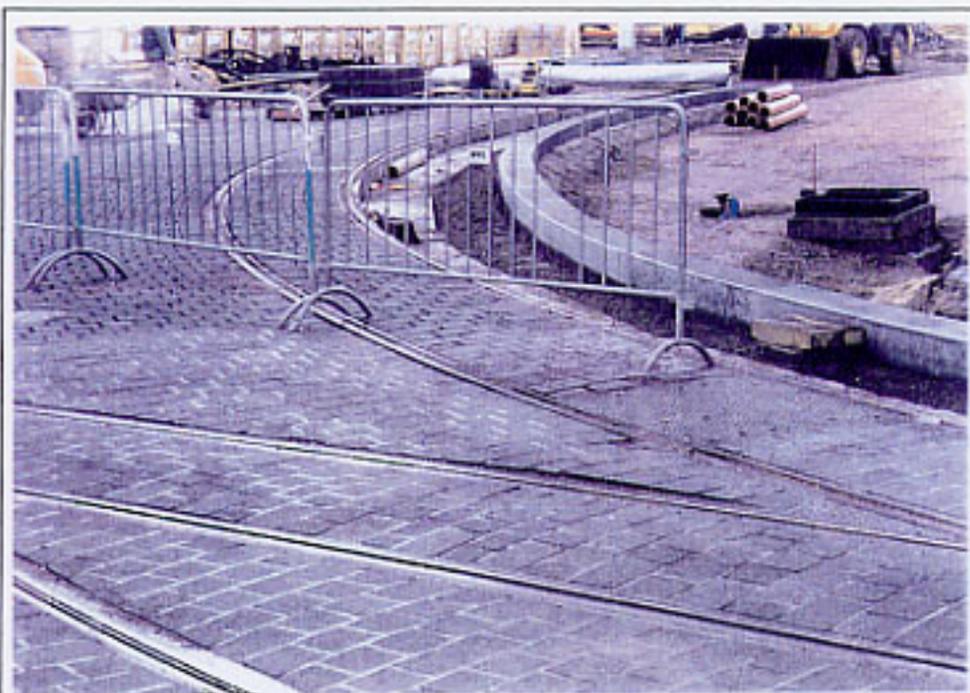
Marktplatz

**Bemerkung:** Mit dem grundhaften Ausbau, das heißt, mit der kompletten Erneuerung des Gleiskörpers wurde 2004 begonnen

**Mangel:** Schlampige Pflasterung in allen Bereichen:

- keine Null-Anbindung der Steine an die Schienen und an sämtliche Metall-Elemente
- keine gerade Fluchtlinie der Steine bei der Schienen-Anbindung
- Schlechter Fugen-Verguß
- Keine ebene Pflasterung

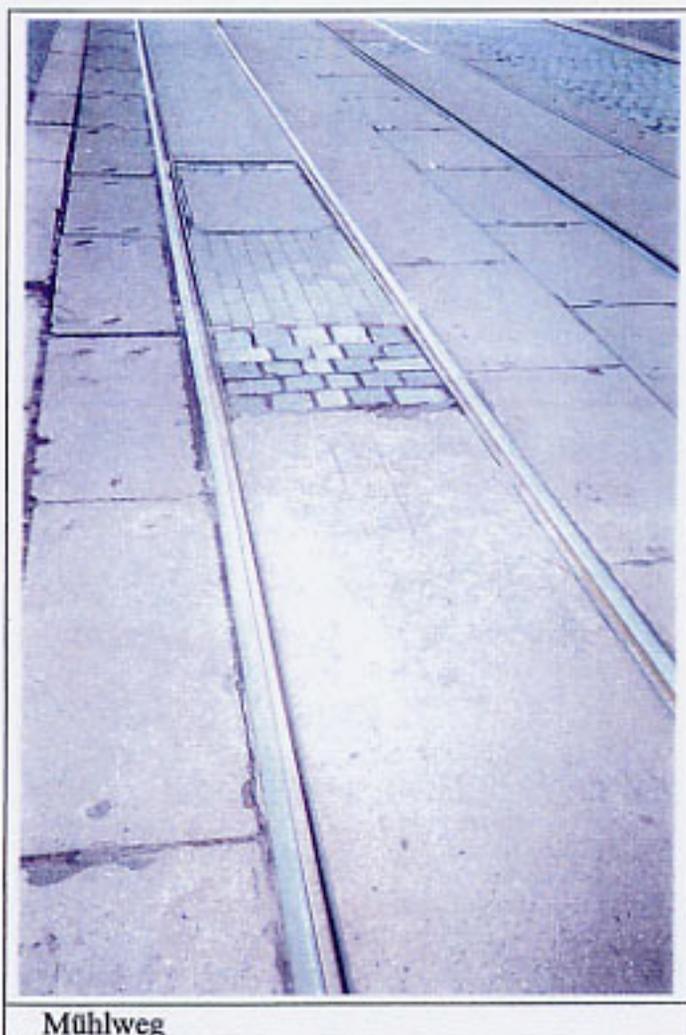
**Bemerkung:** Durch die offenen Fugen und die Platten-Löcher ist das Radfahren nur unter erschwerten Bedingungen möglich

**Mangel:** Fehlender Fugen-Verguß im gesamten Gleiskörper

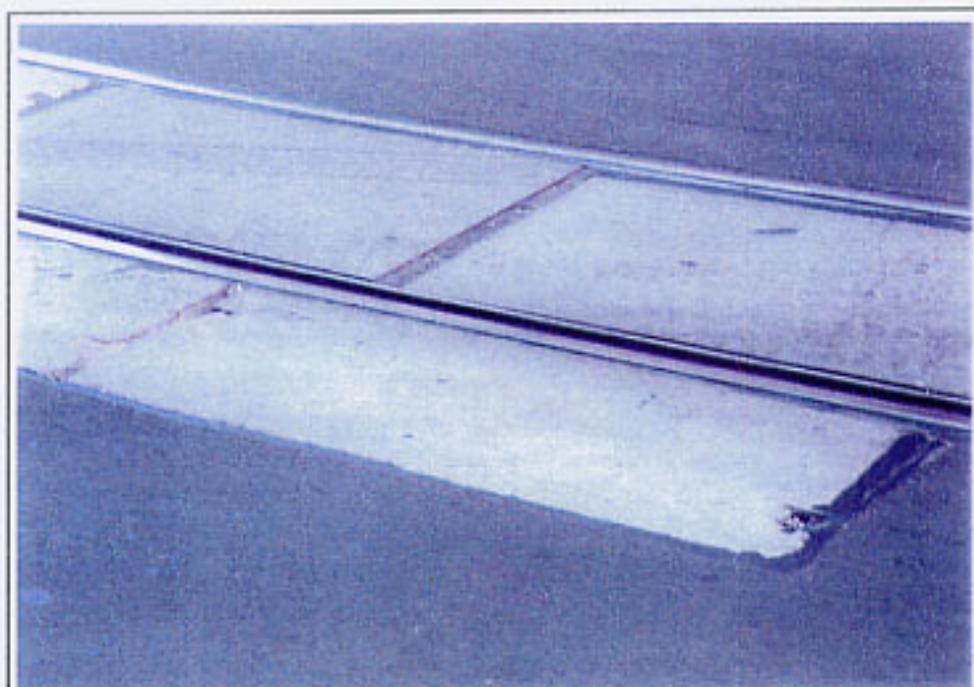
Gr. Brunnenstraße / Burgstraße

Bemerkung: Der gesamte Straßenbelag wurde 2004 erneuert. Teilweise kamen neue Beton-Platten zum Einsatz, wieder mit Montage-Löchern.

Mangel: Fehlender Fugen- und Löcher-Verguß

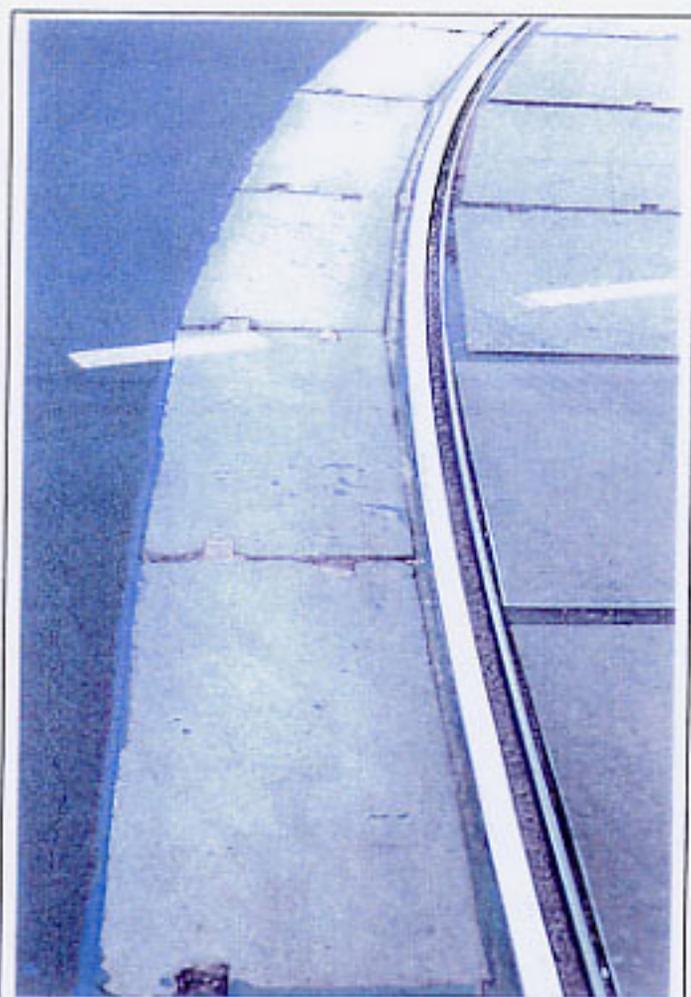
Gr. Brunnenstraße / Burgstraße

Bemerkung: Der gesamte Straßenbelag wurde 2004 erneuert. Teilweise kamen neue Beton-Platten zum Einsatz, wieder mit Montage-Löchern.

Mangel: Fehlender Fugen- und Löcher-Verguß

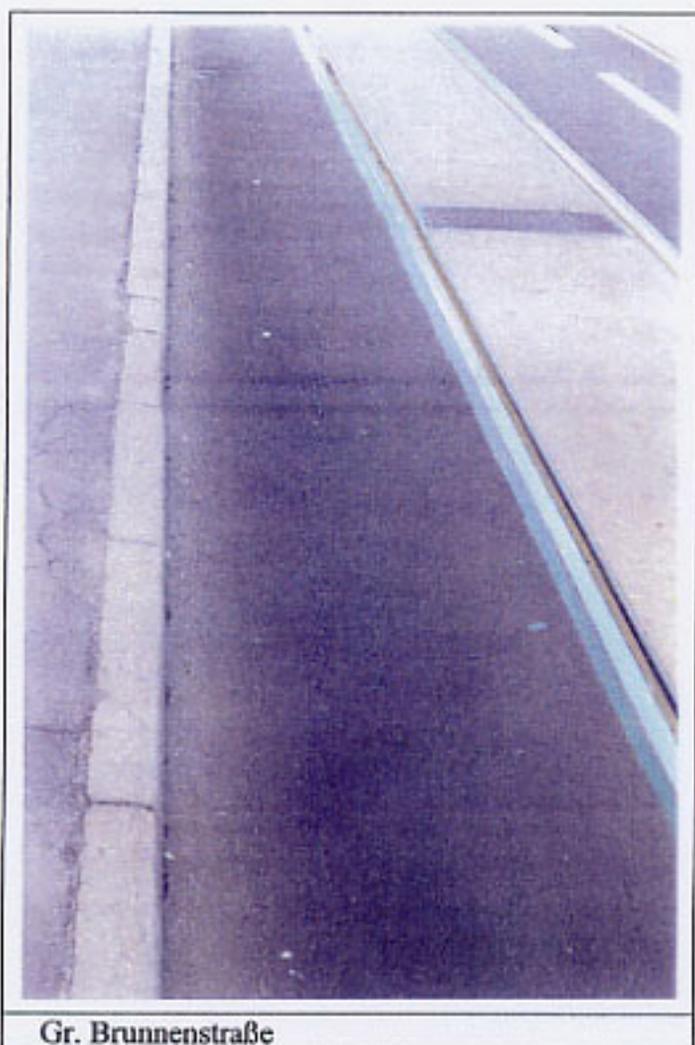
Gr. Brunnenstraße

Bemerkung: Der gesamte Straßenbelag wurde 2004 erneuert.

Mangel: Schlechte Ausführung der Schwarzdecke: Waschbrett-Oberfläche

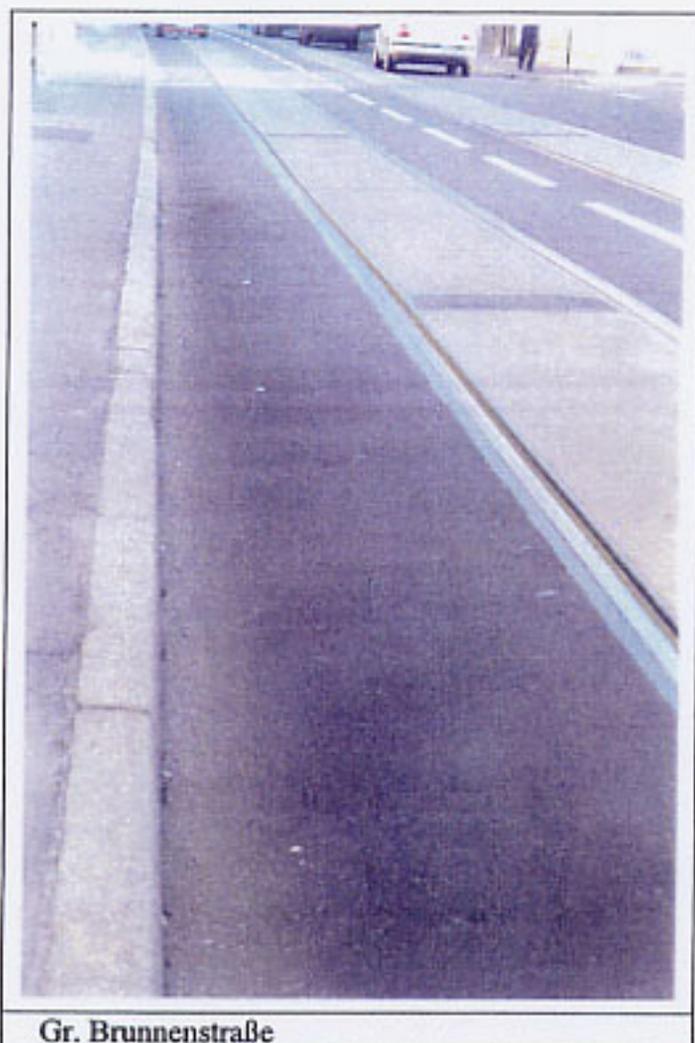
Gr. Brunnenstraße

Bemerkung: Der gesamte Straßenbelag wurde 2004 erneuert.

Mangel: Schlechte Ausführung der Schwarzdecke: Waschbrett-Oberfläche

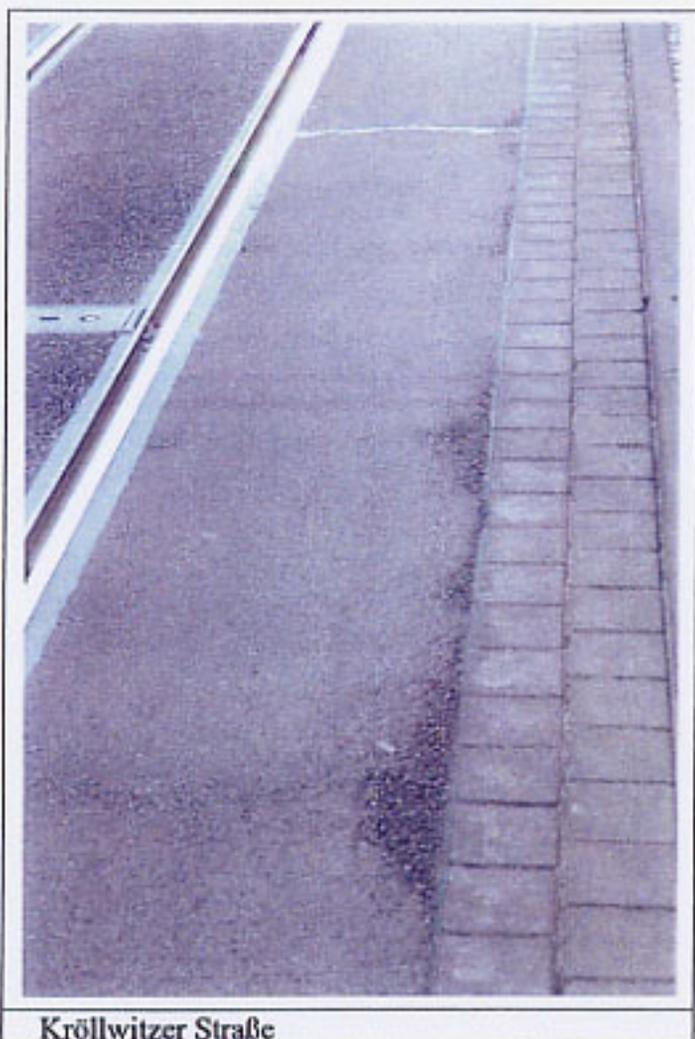
Bemerkung: Die gesamte Straße wurde 2001 grundhaft ausgebaut, das heißt komplett erneuert

Mangel: Schlechte Ausführung der Schwarzdecke: Washbrett-Oberfläche

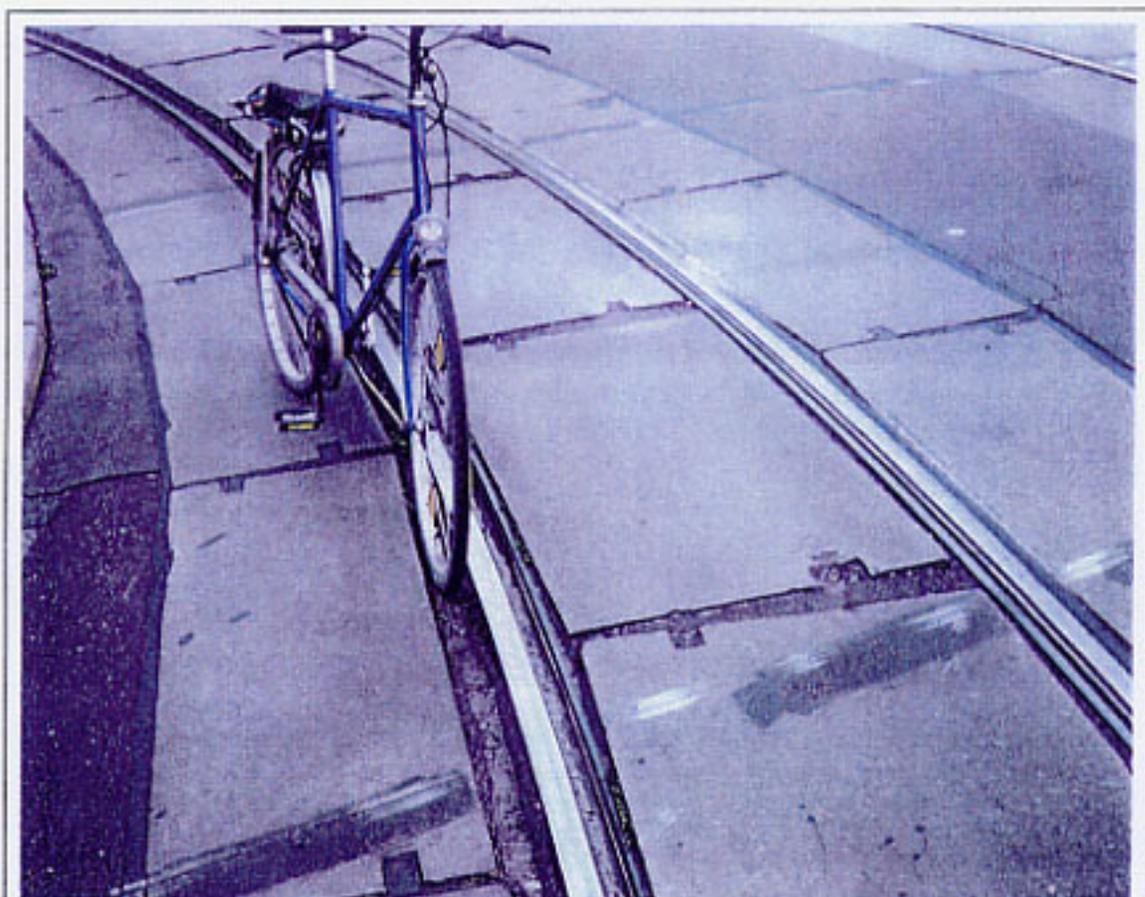
Gr. Brunnenstraße / Richard-Wagner-Straße

Mangel: Offene, reifenbreite Fugen

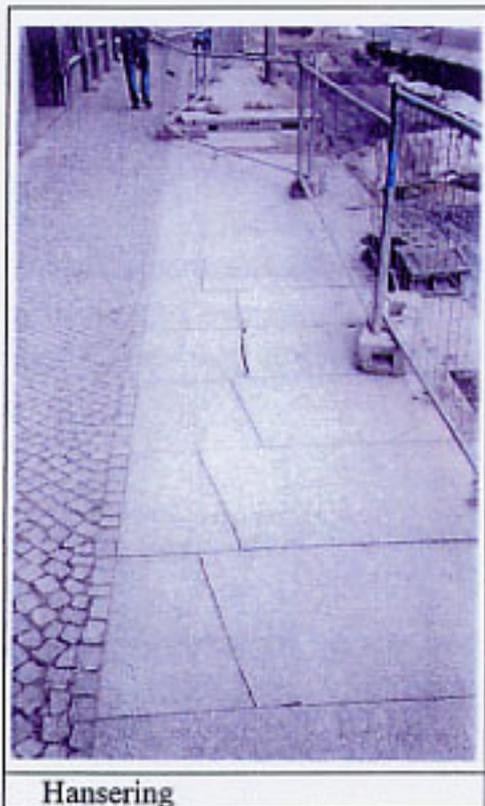
**Bemerkung:** Straße und Fußweg am Hansering wurden nach der wende grundhaft ausgebaut  
Der Neubau der Tiefgarage erfolgte zu einem späteren Zeitpunkt

**Mängel:** Schlechte Gehweg-Pflasterung  
Die neuen Gehweg-Platten wurden beim Tiefgaragen-Bau zerstört und mußten ersetzt werden

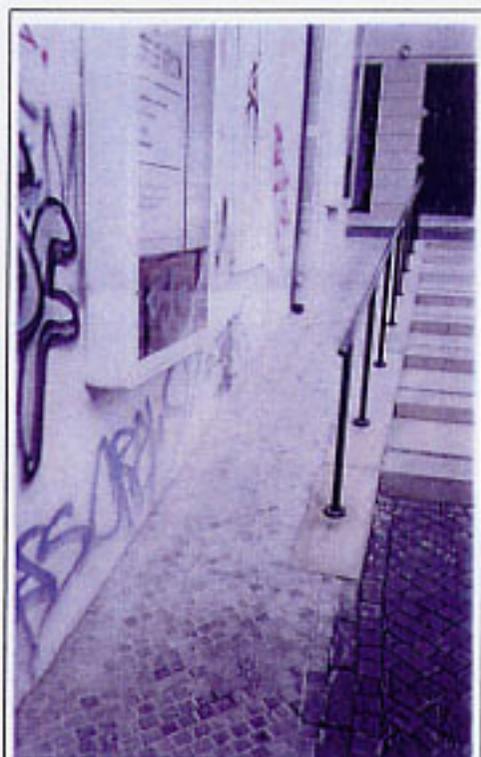
Oberer Leipziger Straße

Bemerkung: Die gesamte Leipziger Straße wurde nach der Wende grundhaft ausgebaut, einschließlich der abgebildeten Rampe

Mängel: Schlechte Pflasterung  
Lichtes Breiten-Maß an der schmalsten Stelle der Rampe: 65 cm

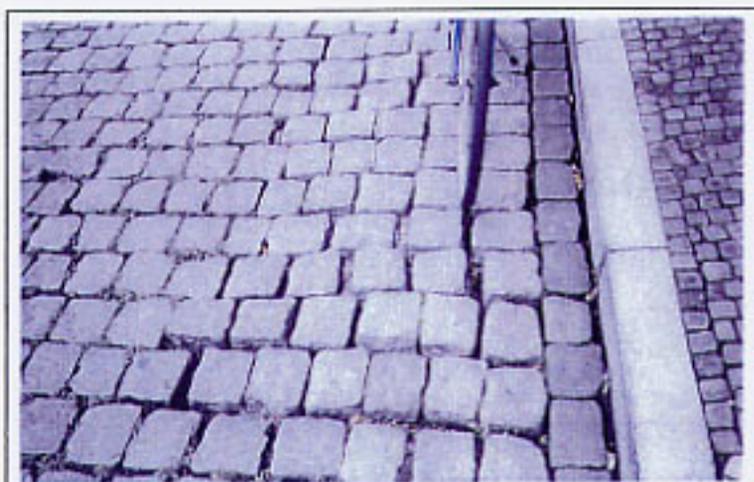
Straße der Opfer des Faschismus

Bemerkung: Die Straßen wurden nach der Wende neu gepflastert

Mängel: Pflastersteine sitzen teilweise lose  
Breite Fugen  
Nicht fachgerechter Versatz der Steine

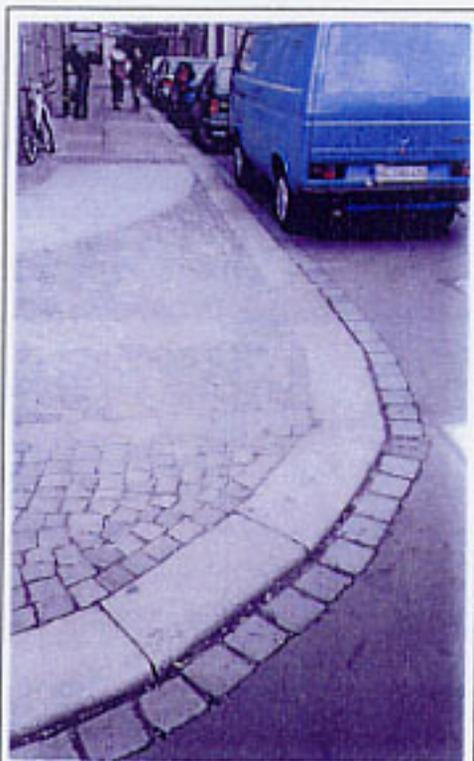
Hallmarkt / Oleariusstraße

Bemerkung: Die Straßenmündung wurde nach der Wende neu gebaut

Mängel: Bordstein-Verlauf wurde mit geraden Segmenten hergestellt  
Auf den üblichen Radius wurde verzichtet  
Schlechte Pflasterung des Rinnsteigs

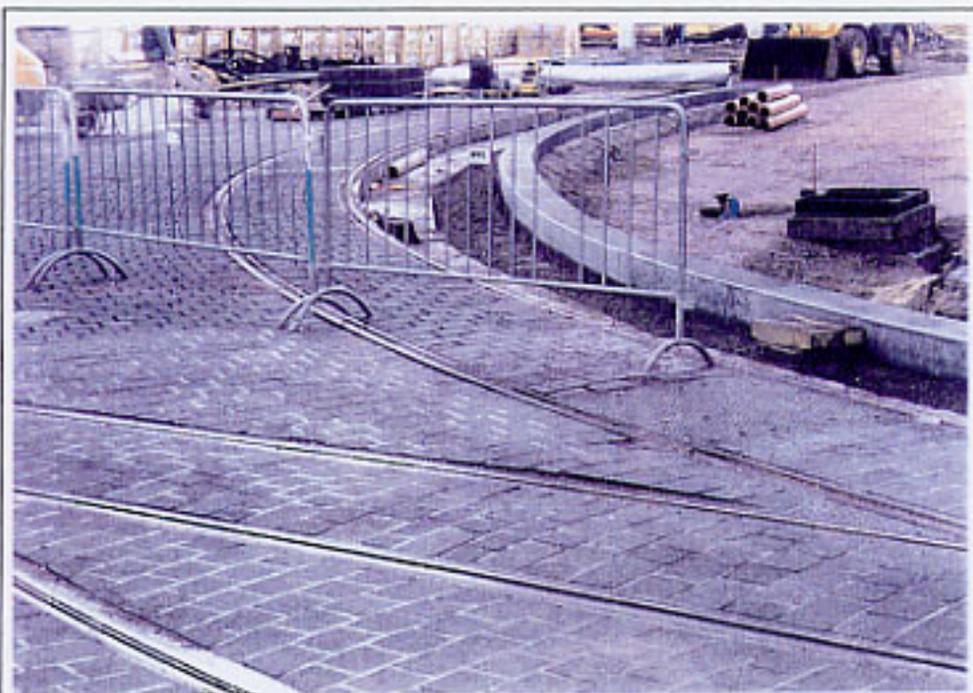
Marktplatz

**Bemerkung:** Mit dem grundhaften Ausbau, das heißt, mit der kompletten Erneuerung des Gleiskörpers wurde 2004 begonnen

**Mangel:** Schlampige Pflasterung in allen Bereichen:

- keine Null-Anbindung der Steine an die Schienen und an sämtliche Metall-Elemente
- keine gerade Fluchtlinie der Steine bei der Schienen-Anbindung
- Schlechter Fugen-Verguß
- Keine ebene Pflasterung

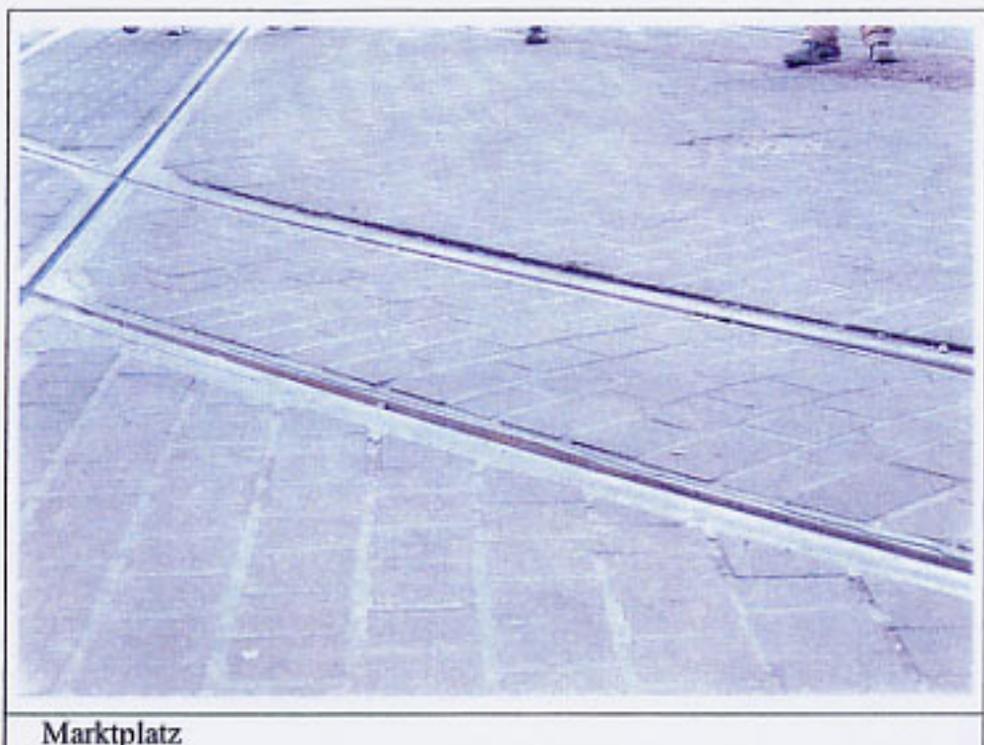
**Bemerkung:** Mit dem grundhaften Ausbau, das heißt, mit der kompletten Erneuerung des Gleiskörpers wurde 2004 begonnen

**Mangel:** Schlampige Pflasterung in allen Bereichen:

- keine Null-Anbindung der Steine an die Schienen und an sämtliche Metall-Elemente
- keine gerade Fluchtlinie der Steine bei der Schienen-Anbindung
- Schlechter Fugen-Verguß
- Keine ebene Pflasterung

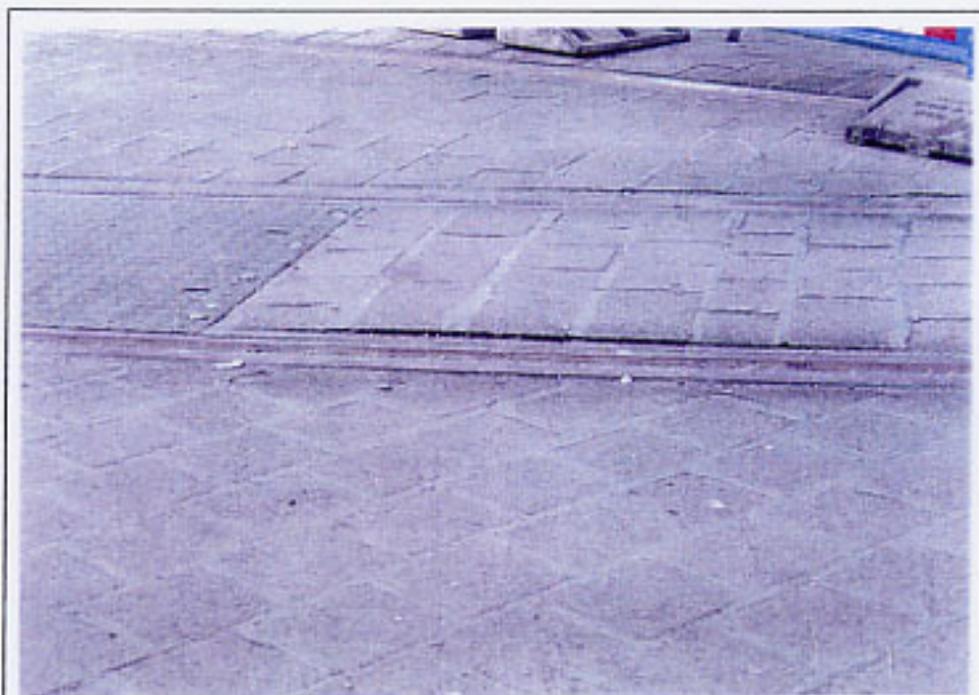
Marktplatz

**Bemerkung:** Mit dem grundhaften Ausbau, das heißt, mit der kompletten Erneuerung des Gleiskörpers wurde 2004 begonnen

**Mangel:** Schlampige Pflasterung in allen Bereichen:

- keine Null-Anbindung der Steine an die Schienen und an sämtliche Metall-Elemente
- keine gerade Fluchtlinie der Steine bei der Schienen-Anbindung
- Schlechter Fugen-Verguß
- Keine ebene Pflasterung

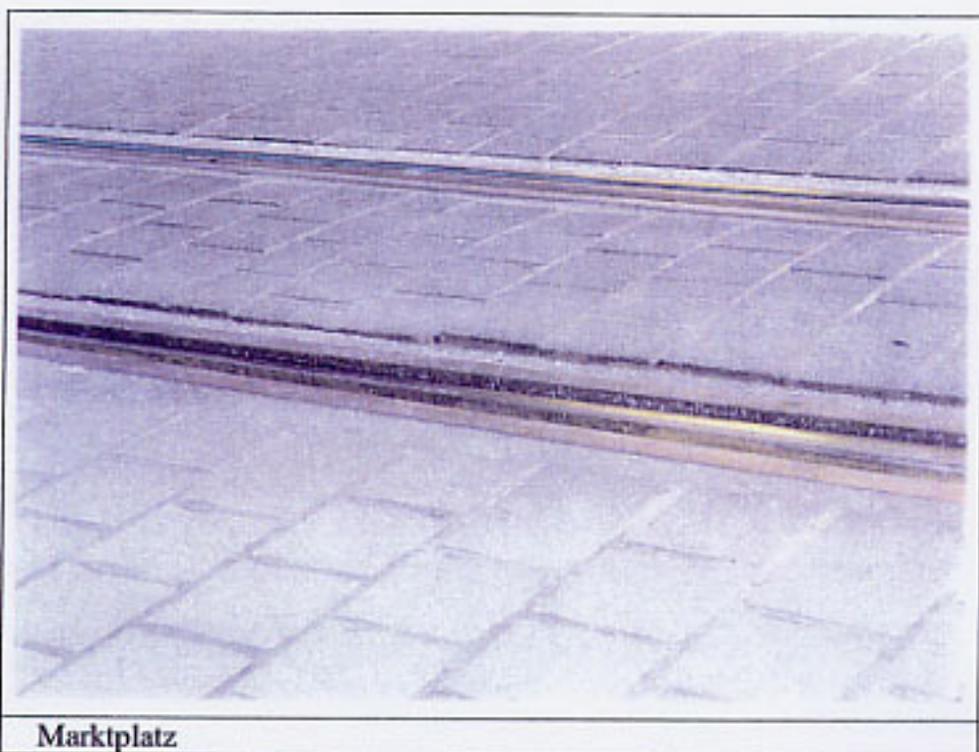
**Bemerkung:** Mit dem grundhaften Ausbau, das heißt, mit der kompletten Erneuerung des Gleiskörpers wurde 2004 begonnen

**Mangel:** Schlampige Pflasterung in allen Bereichen:

- keine Null-Anbindung der Steine an die Schienen und an sämtliche Metall-Elemente
- keine gerade Fluchtlinie der Steine bei der Schienen-Anbindung
- Schlechter Fugen-Verguß
- Keine ebene Pflasterung

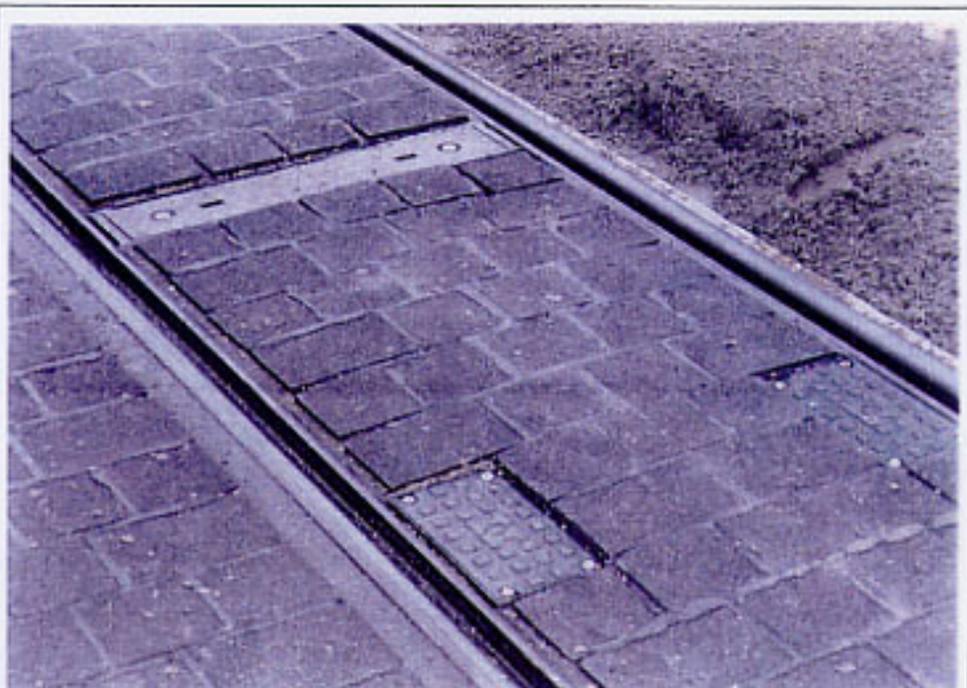
Marktplatz

**Bemerkung:** Mit dem grundhaften Ausbau, das heißt, mit der kompletten Erneuerung des Gleiskörpers wurde 2004 begonnen

**Mangel:** Schlampige Pflasterung in allen Bereichen:

- keine Null-Anbindung der Steine an die Schienen und an sämtliche Metall-Elemente
- keine gerade Fluchtlinie der Steine bei der Schienen-Anbindung
- Schlechter Fugen-Verguß
- Keine ebene Pflasterung

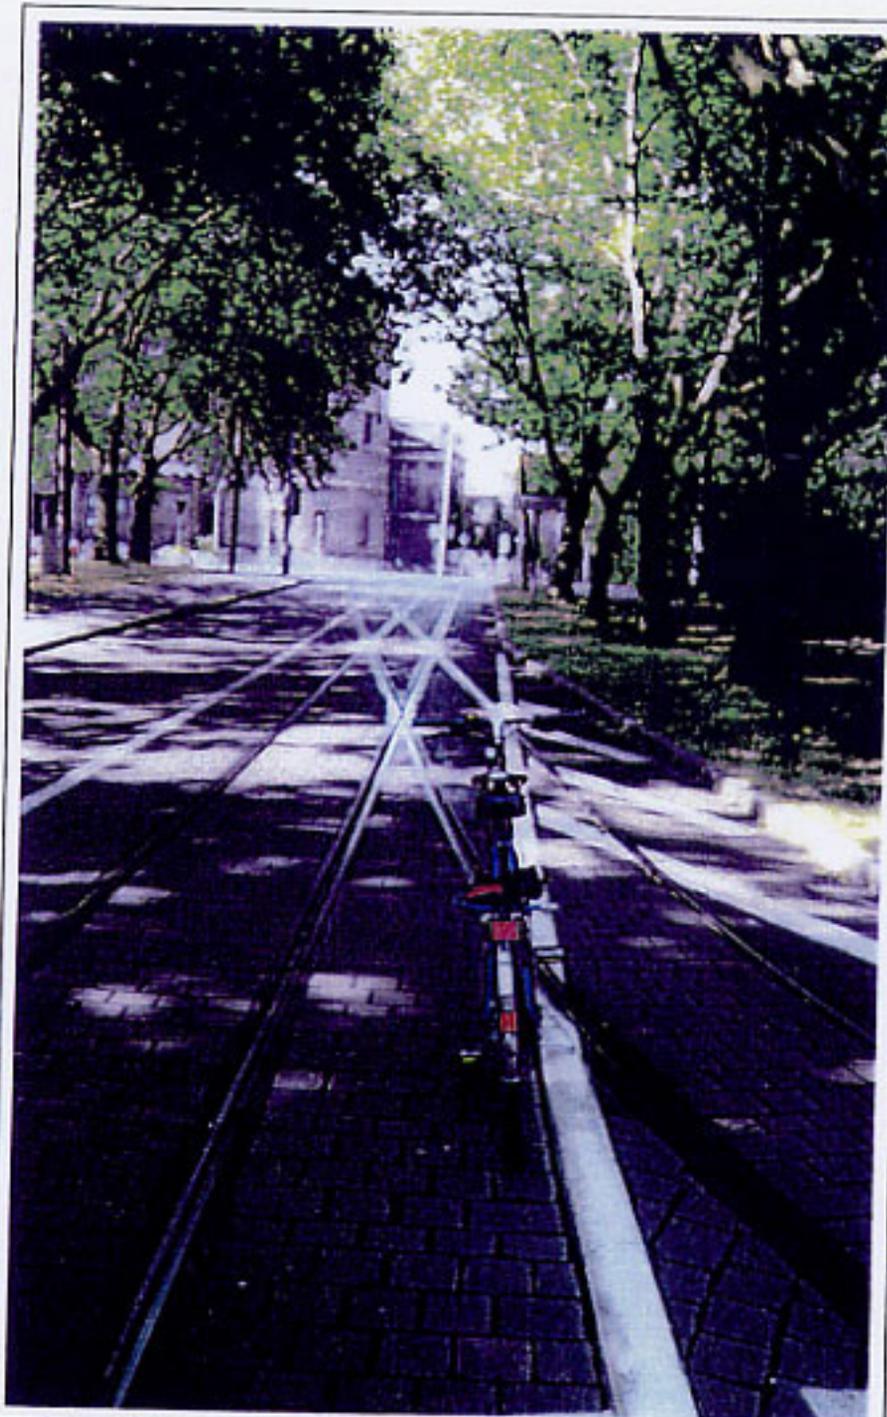
Richard-Wagner-Straße

Bemerkung: Das Geradeaus-Fahren ist für Radfahrer an dieser Stelle nicht möglich, weil durch den stumpfen Winkel des abbiegenden Gleises Sturzgefahr besteht. Er muß mit einem Schlenker nach rechts den Gleiskörper queren.

Mangel: Ungünstiger Winkel des abbiegenden Gleises

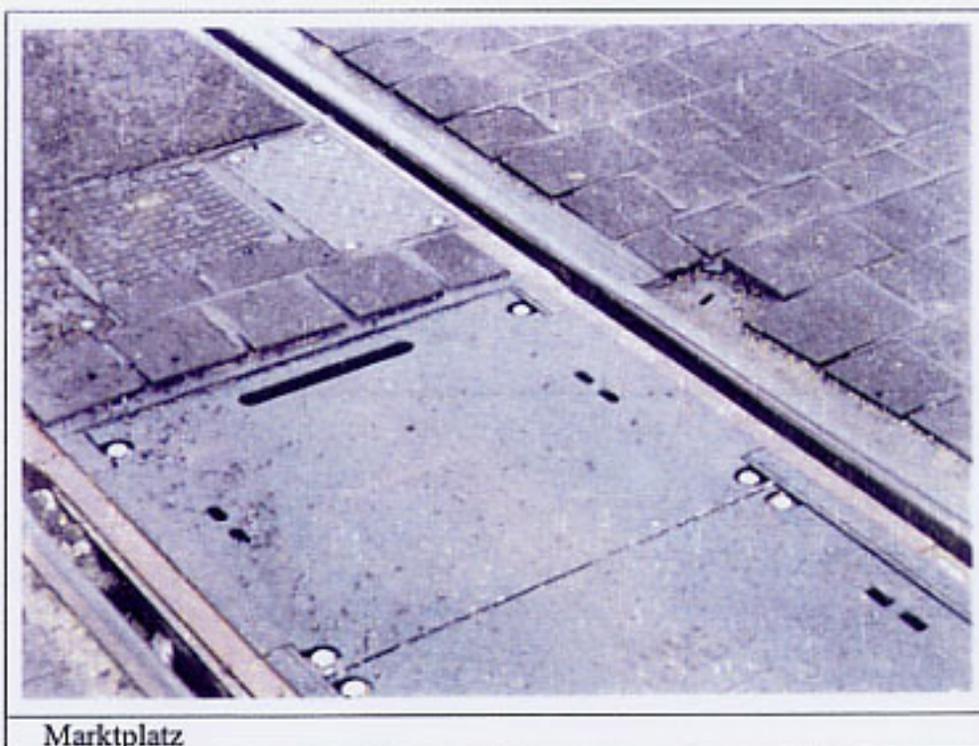
**Bemerkung:** Mit dem grundhaften Ausbau, das heißt, mit der kompletten Erneuerung des Gleiskörpers wurde 2004 begonnen

**Mangel:** Schlampige Pflasterung in allen Bereichen:

- keine Null-Anbindung der Steine an die Schienen und an sämtliche Metall-Elemente
- keine gerade Fluchtlinie der Steine bei der Schienen-Anbindung
- Schlechter Fugen-Verguß
- Keine ebene Pflasterung

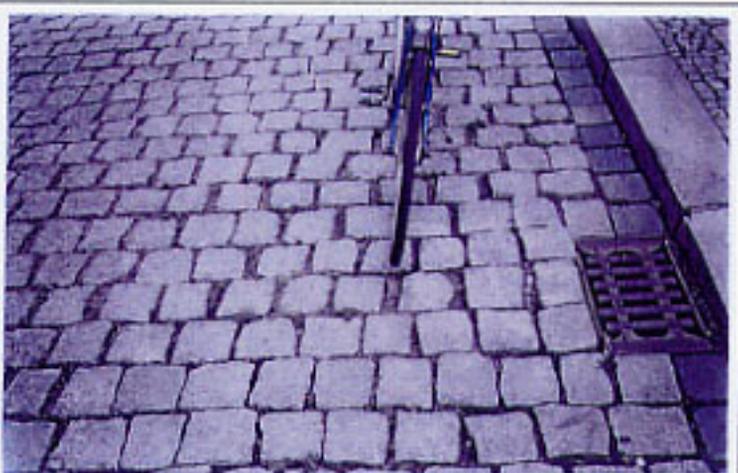
Mühlforte

**Bemerkung:** Die Straßen wurden nach der Wende grundhaft ausgebaut (o) bzw. neu gepflastert (u)

**Mängel:** Flucht-Begradigung mit Trennschleifer und Meißel  
Pflastersteine sitzen teilweise lose  
Breite Fugen  
Nicht fachgerechter Versatz der Borde und Steine

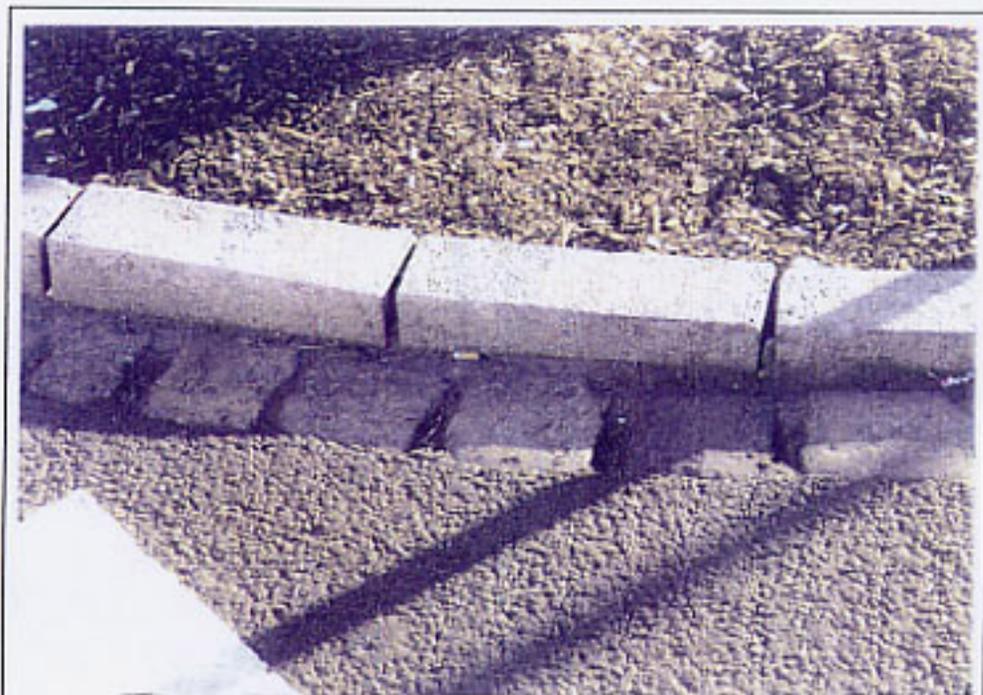
Ludwig-Wucherer-Straße

**Bemerkung:** Die gesamte Straße wurde 2000 grundhaft ausgebaut, das heißt komplett erneuert

**Mangel:** Offene Fugen bei den Granit-Borden  
Versatz der Borde ohne konischen Schnitt  
Keine Krümmlinge bei den Bord-Elementen

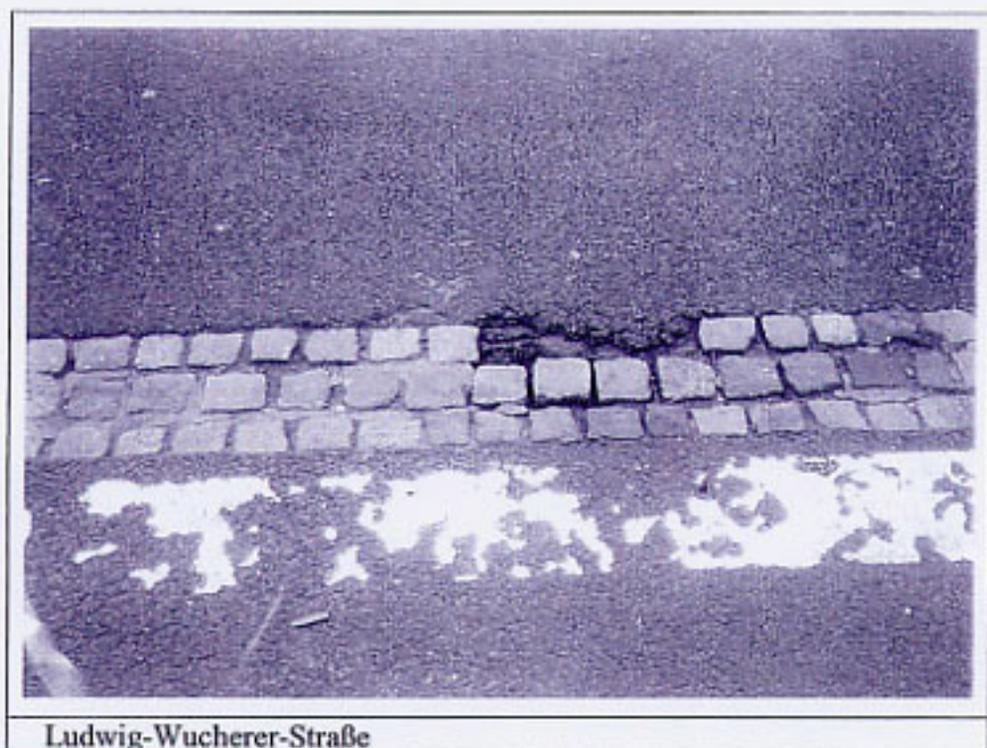
Bemerkung: Die gesamte Straße wurde 2000 grundhaft ausgebaut, das heißt komplett erneuert

Mangel: Schlechte Pflasterung

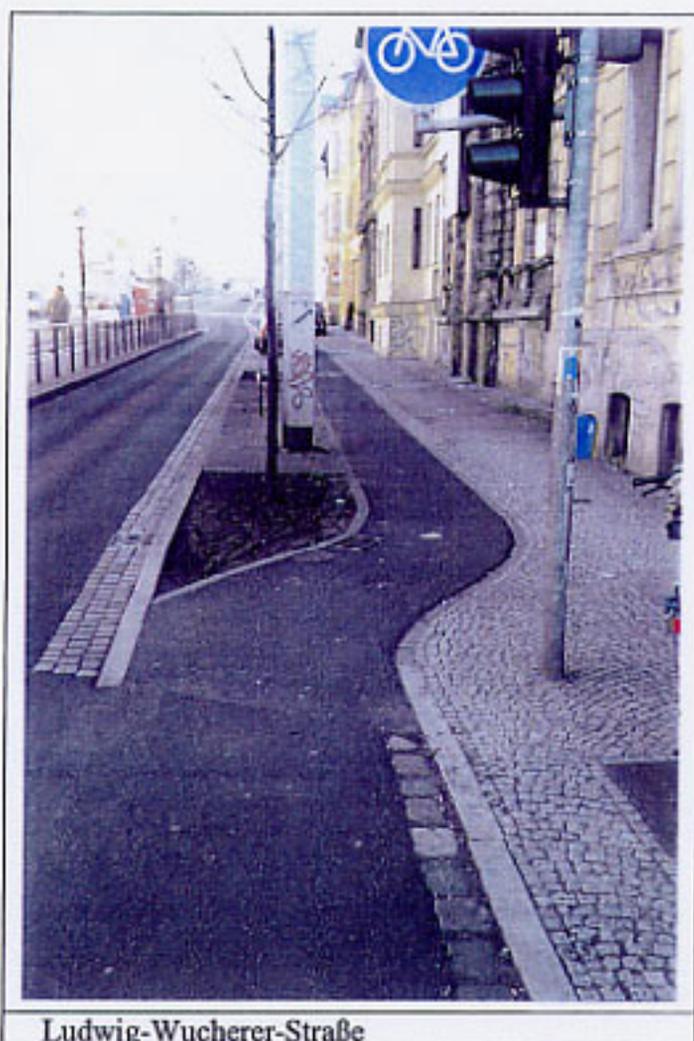
Ludwig-Wucherer-Straße

**Bemerkung:** Die gesamte Straße wurde 2000 grundhaft ausgebaut, das heißt komplett erneuert

**Mangel:** Zu enge Kurven-Führung des Radweges in beiden Richtungen  
Anspruchslose Details bei der Pflasterung  
Keine Krümmlinge bei den Granit-Borden

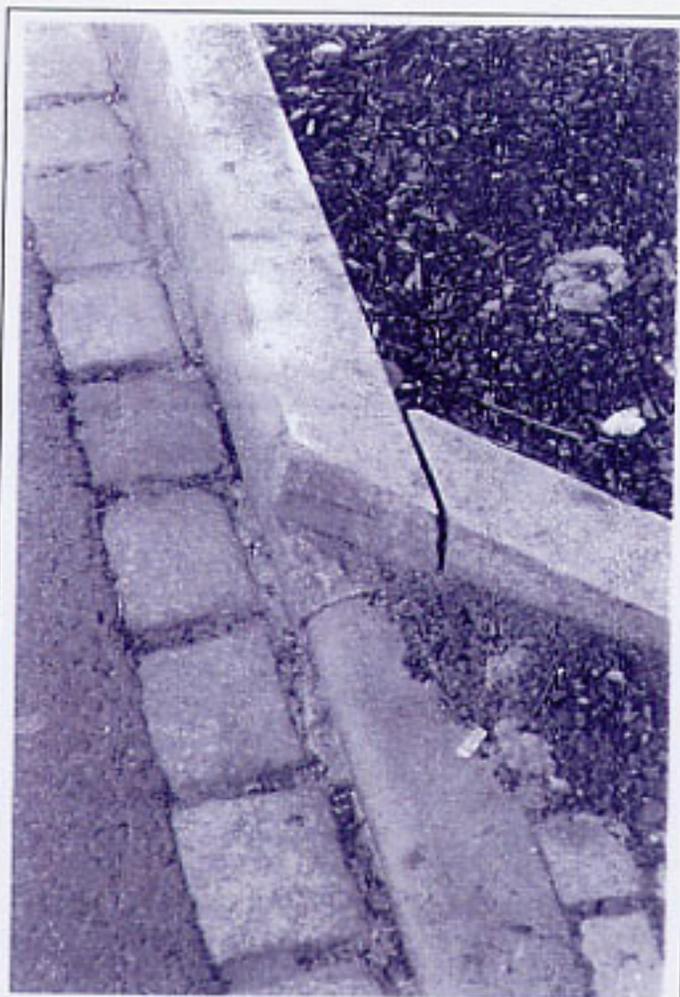
Ludwig-Wucherer-Straße

Bemerkung: Die gesamte Straße wurde 2000 grundhaft ausgebaut, das heißt komplett erneuert

Mangel: Offene Fugen bei den Granit-Borden  
Flucht-Begradigung an den Borden  
mittels Trennschleifer und Meißel

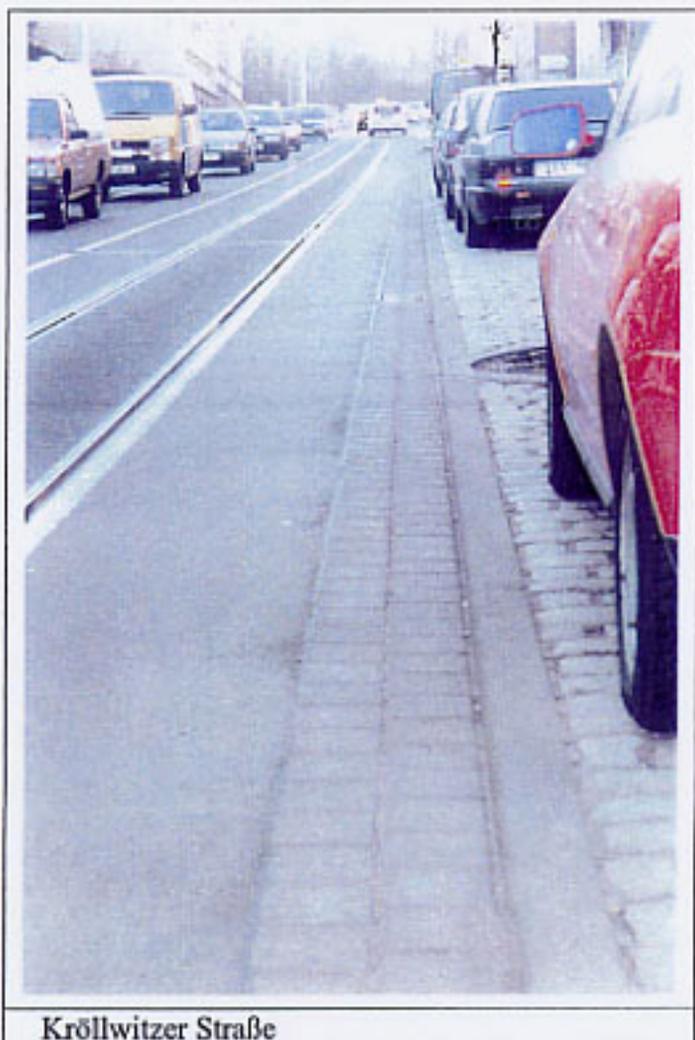
Kröllwitzer Straße

Bemerkung: Die gesamte Straße wurde 2001 grundhaft ausgebaut, das heißt komplett erneuert

Mangel: Schlechte Ausführung der Schwarzdecke: Waschbrett-Oberfläche

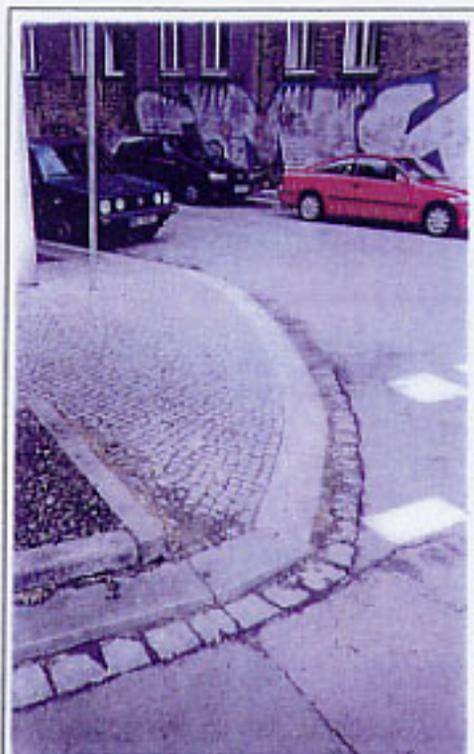
Reilstraße / Eichendorffstraße

**Bemerkung:** Die Straßenmündung wurde nach der Wende neu gebaut

**Mängel:** Bordstein-Verlauf wurde mit geraden Segmenten hergestellt  
Auf den üblichen Radius wurde verzichtet  
Schlechte Pflasterung des Rinnsteigs

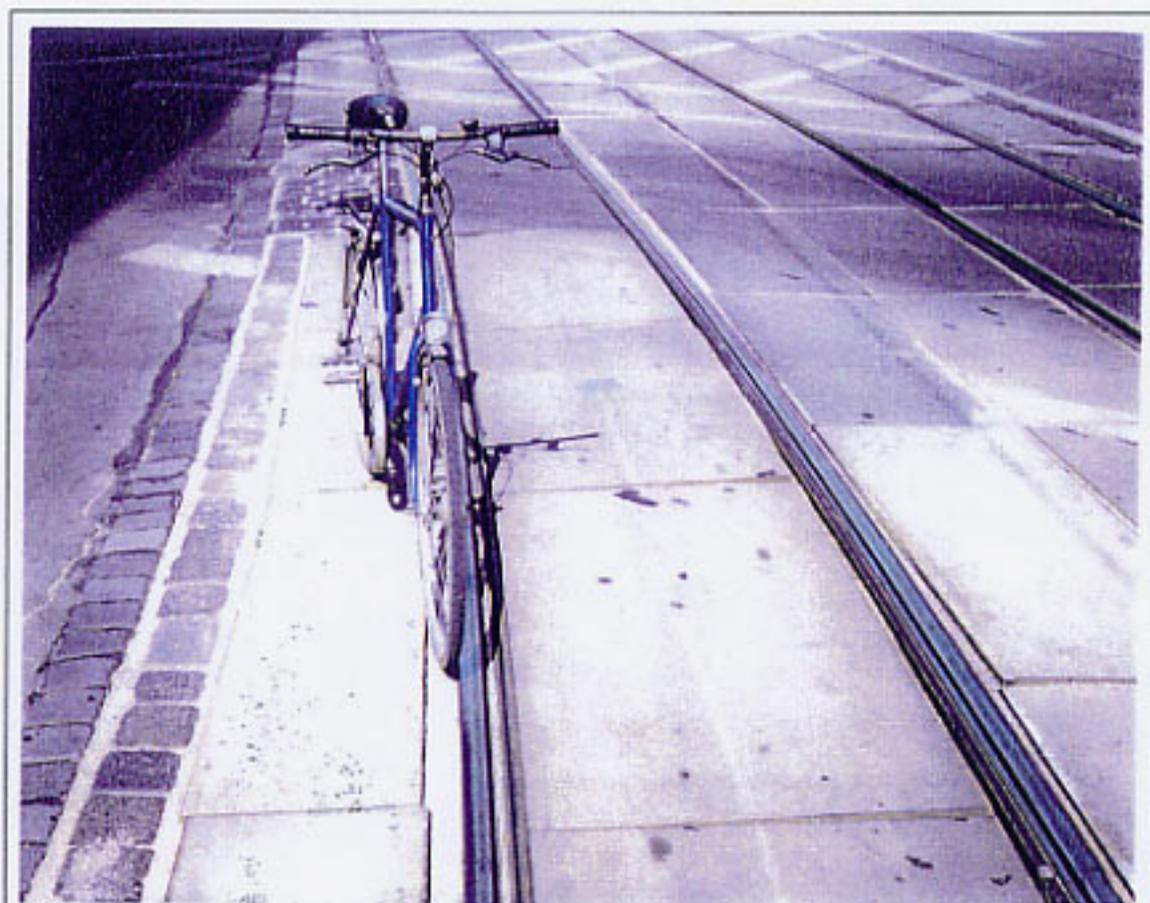
Gr. Steinstraße / Joliot-Curie-Platz

**Bemerkung:** Die offenen, reifenbreiten Fugen werden immer wieder von der HAVAG mit trockenem Splitt gefüllt

**Mangel:** Schlechte Qualität der Reparatur-Arbeiten  
Fehlender Fugen-Verguß

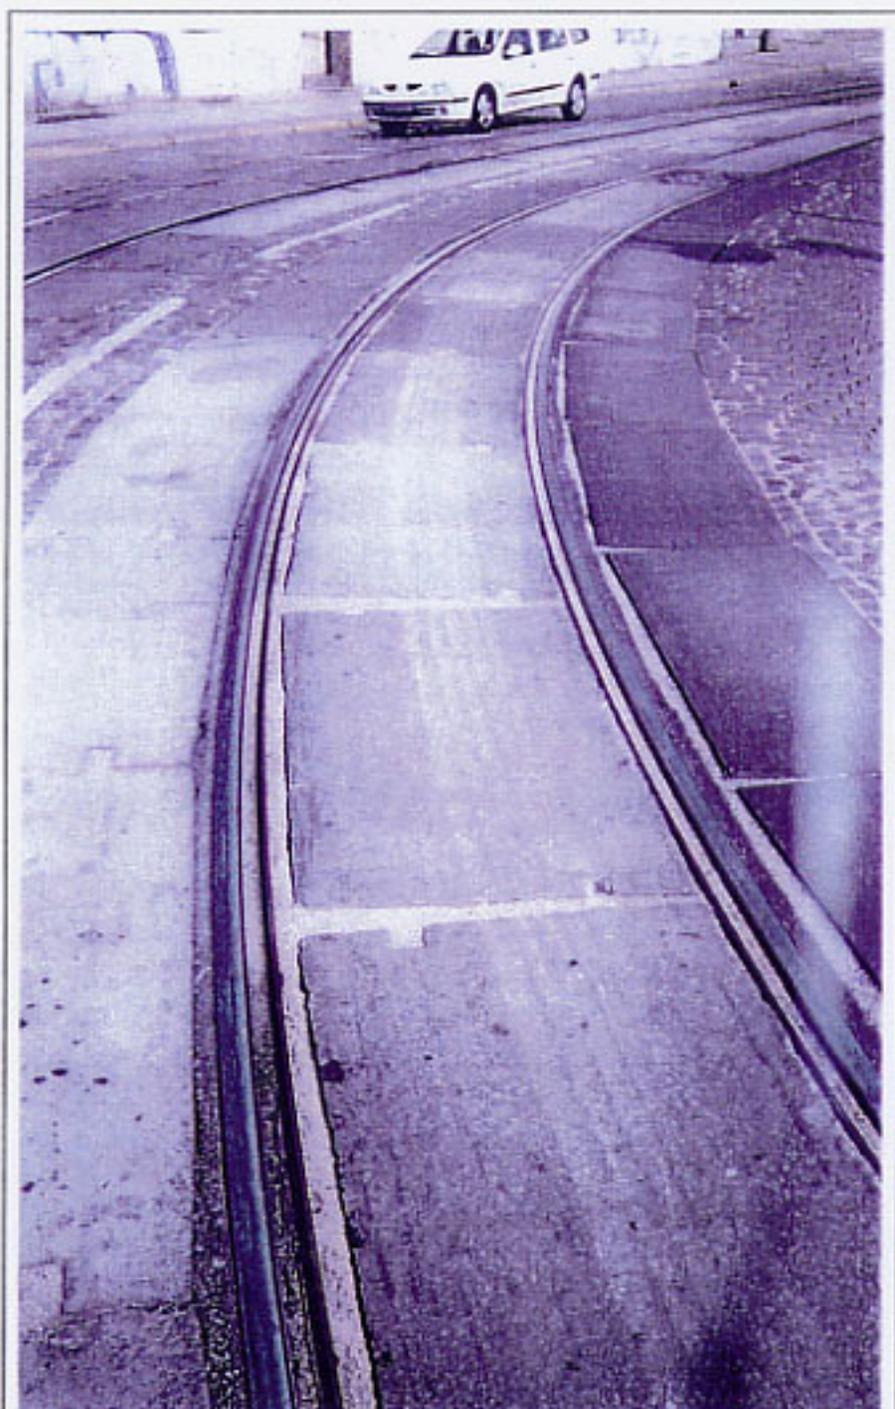
Mansfelder Straße / Hallorenring (Klausbrücke)

**Bemerkung:** Die offenen, reifenbreiten Fugen werden immer wieder von der HAVAG mit trockenem Splitt gefüllt

**Mangel:** Schlechte Qualität der Reparatur-Arbeiten  
Fehlender Fugen-Verguß

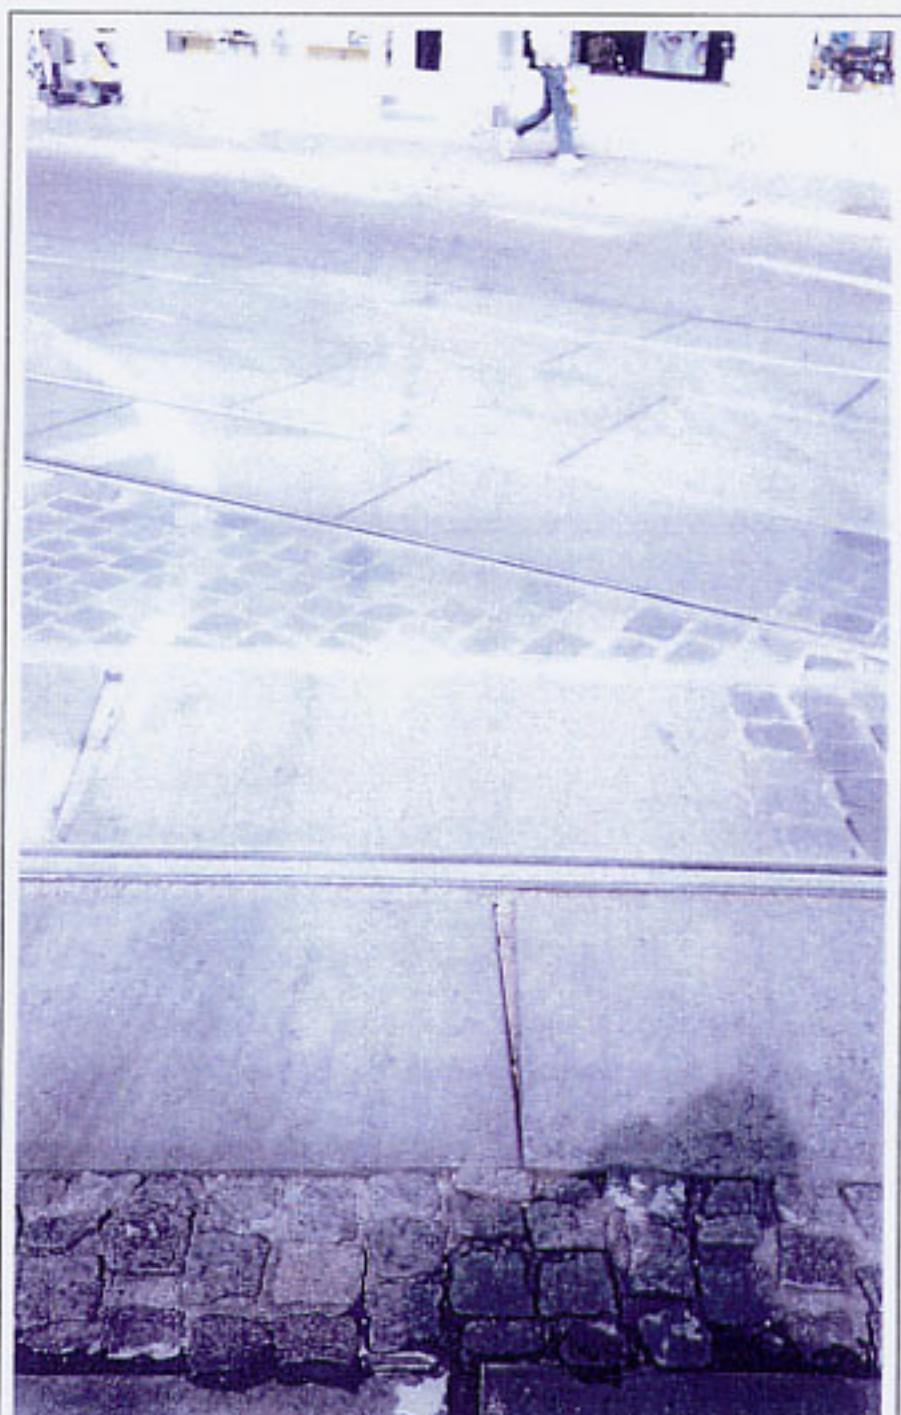
Steintor

**Bemerkung:** Die offene Fuge liegt genau in der Fahrspur des linksabbiegenden Radfahrers, so daß akute Sturzgefahr besteht

**Mangel:** Fehlender Fugen-Verguß
