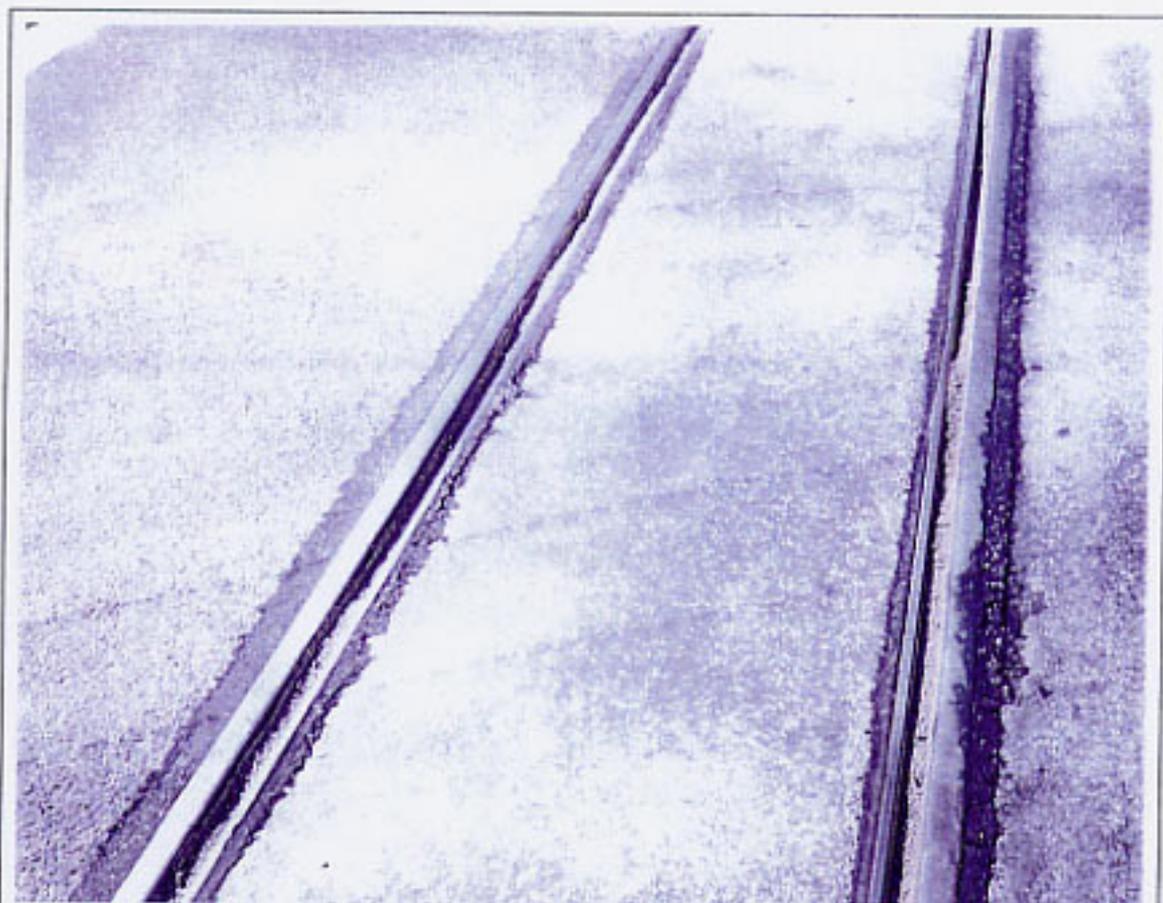
Glauchauer Platz

**Bemerkung:** Die Aufnahme entstand kurz nach Fertigstellung der Gleisanlage. Dabei handelt es sich um einen grundhaften Ausbau, das heißt, um den kompletten Neubau der Anlage.

**Mangel:** Schlampige Ausführung der Fugen-Vergußarbeiten

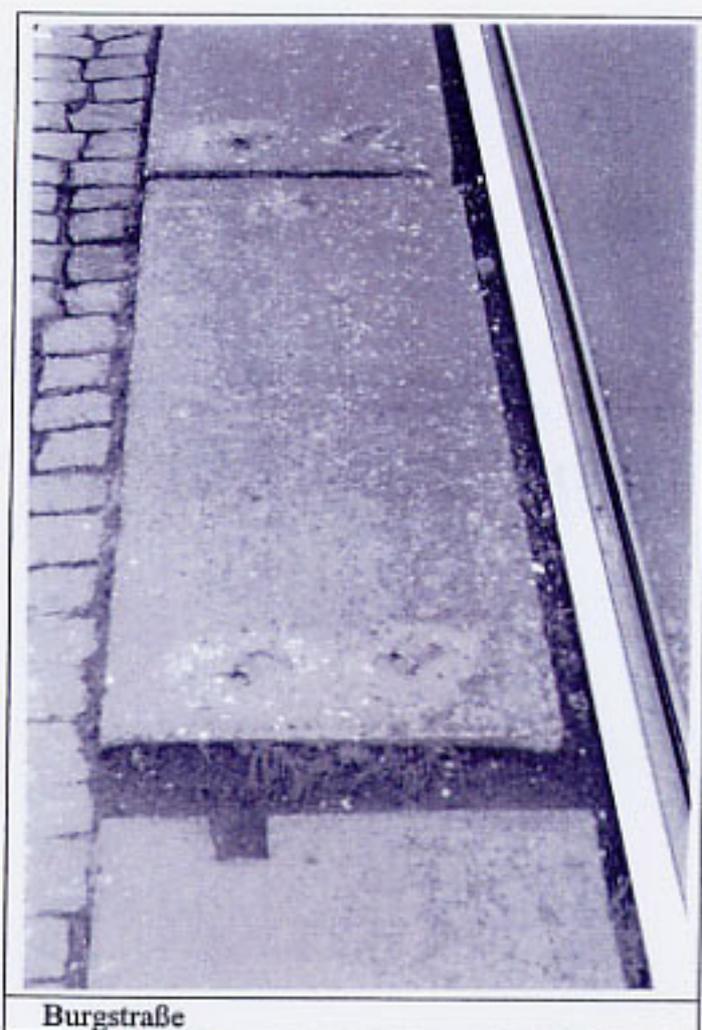
**Bemerkung:** Durch die offenen Fugen und die Platten-Löcher ist das Radfahren nur unter erschwerten Bedingungen möglich

**Mangel:** Fehlender Fugen-Verguß im gesamten Gleiskörper
