# **Sanierung des Stadthauses**

## **baulicher Zustand**

**Stand: 12.02.2026**

Zielstellung: grundhafte Sanierung des Gebäudes und Herrichtung der technischen Anlagen

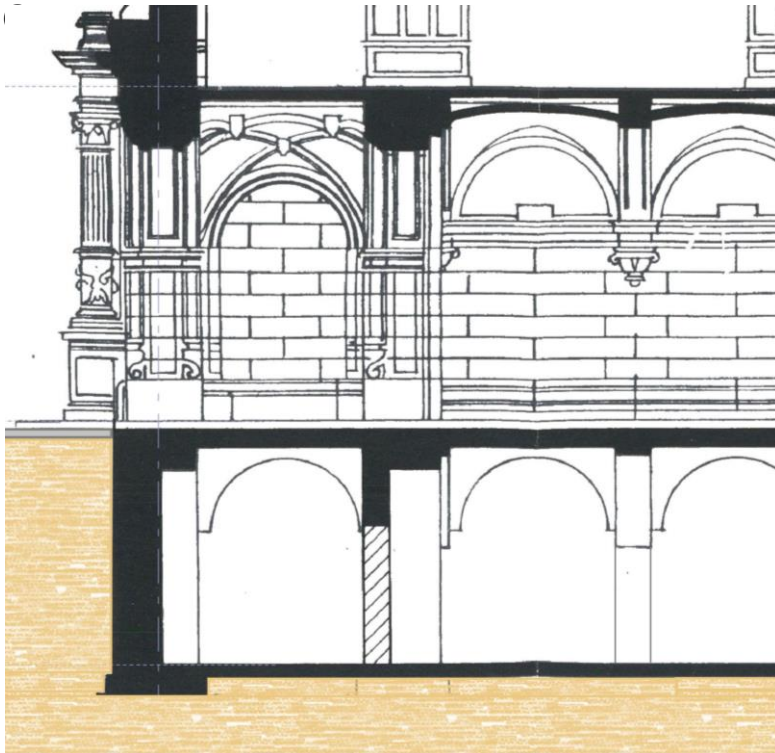
## 1. Gründung

- Risse in Innen- und Außenwänden durch Setzungen im nicht ausreichend tragfähigen Baugrund
- Materialien und Dimensionen der Fundamente sind unbekannt
- unterschiedlicher Baugrund u. a. Kohle und Lehm, hinzu kommt Marktplatzverwerfung
- Fundamenterkundungen durch Schürfe und Baugrunduntersuchungen geplant
- Ertüchtigung der Gründung erforderlich, Unterfangungen, Micro-Bohrpfähle o. ä.

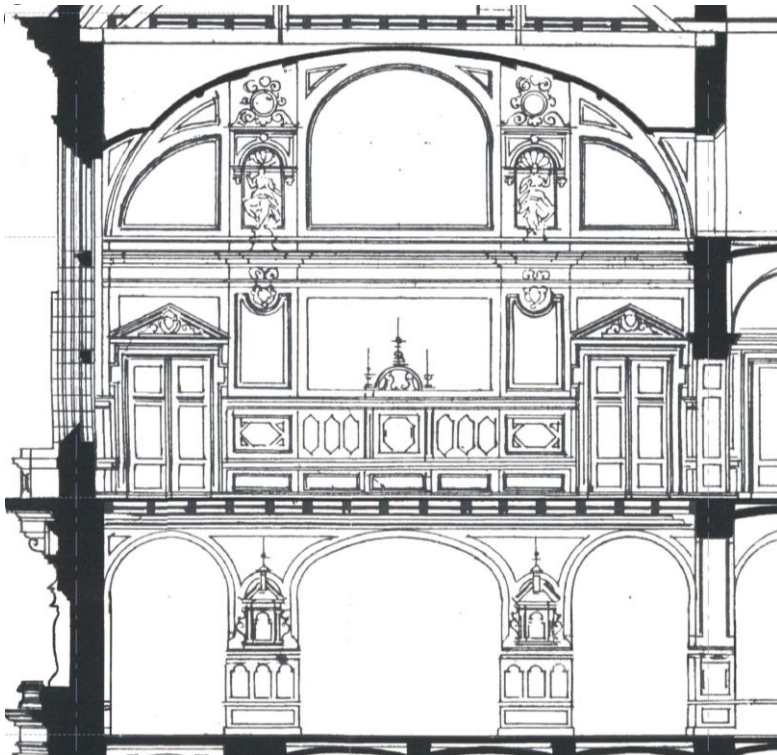
## 2. Tragende Wände

- Gebäude ist in schlecht ausgesteiftem Gesamtzustand
- die wenigen aussteifenden Wände sind durch Schächte perforiert, 2023 teilweise gesichert
- Holzbalkendecke über dem Saal durch Schäden statisch unwirksam
- Schäden am Dachtragwerk haben zum Versagen der Auflager des Dachstuhles sowie Auswölbung der Fassade zum Markt geführt
- Balkenkopfsanierung und Herstellung Ringanker + Balkenaufleger erforderlich

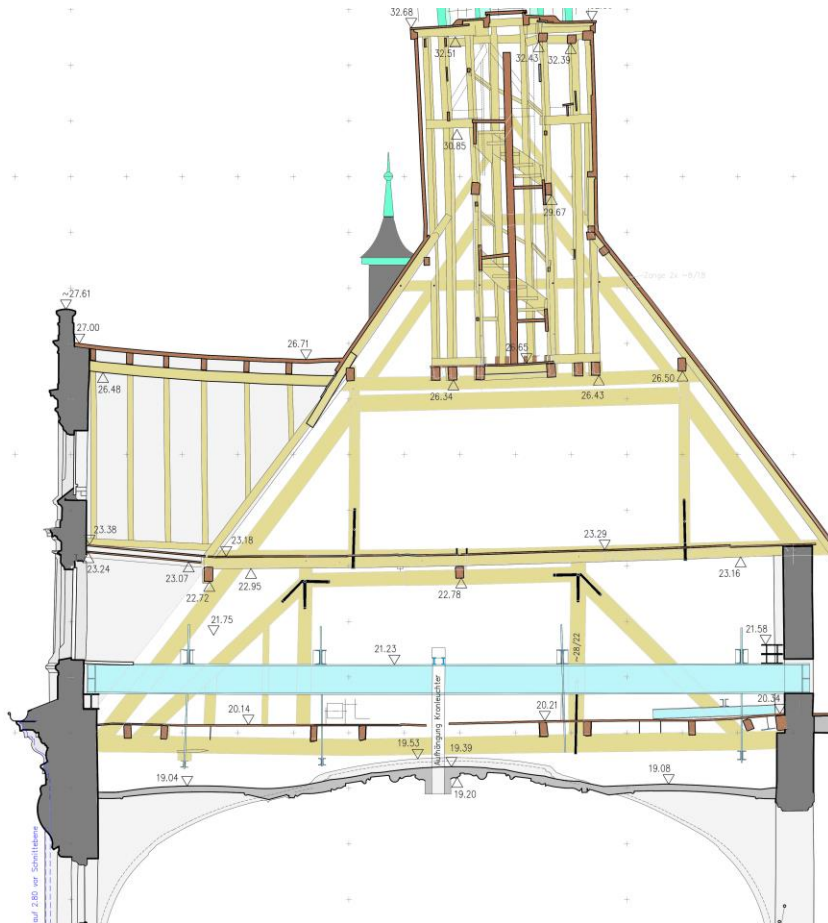
## 3. Dachtragwerk und Turmhaube

- ca.1992 wurden über dem Festsaal Stahlträger zur Notsicherung des Dachstuhles eingebaut
- zur Gefahrenabwehr wurde die Turmhaube auf Grund der Schiefelage bereits demontiert
- weitere Tragelemente zur Sicherung der Stuckdecke im Festsaal wurden ca. 2022 montiert
- Erneuerung abgängiges bauzeitliches Schieferdach notwendig

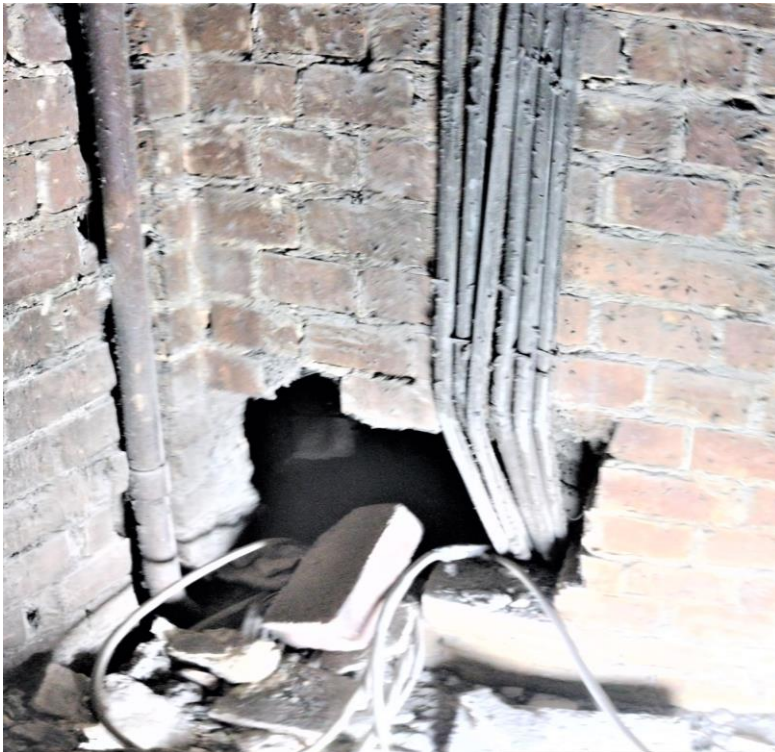
## 4. Technische Anlagen

- Abwasserinstallation teilweise erneuert / teilweise aus 1894
- Trinkwasserinstallation in 1990er Jahren Kunststoffrohr, versprödet, Gefahrenquelle für Wasserschäden
- Installation und Bauteile der Elektroinstallation veraltet, teilweise aus 1894
- Lüftung / Klimatisierung für Versammlungsstätten unzureichend
- Sanitäreanlagen sind unhygienisch und im abgängigen Zustand

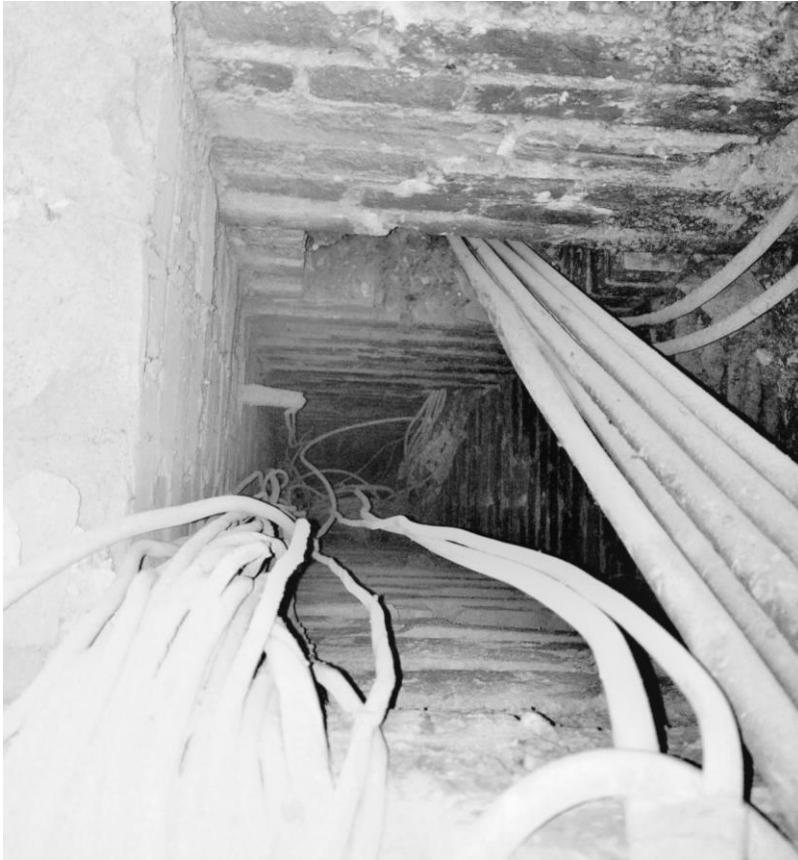
## 5. Brandschutz

- fehlender Brandschutz bei allen haustechnischen Installationen
- Für Bauteil Schmeerstraße kein zweiter Rettungsweg vorhanden
- Festsaal bildet mit Dachraum einen Brandabschnitt, im Brandfall sehr kritisch
- Neues Brandschutzkonzept zwingend erforderlich
