Gutachterliche Kurzstellungnahme zum Zustand der Linden am Riveufer

Ergebnisse einer äußeren Sichtprüfung der Linden am Riveufer in Halle (Saale) auf Pilzbefall oder sonstigen Schädlingsbefall am 20. und 23.09.2018

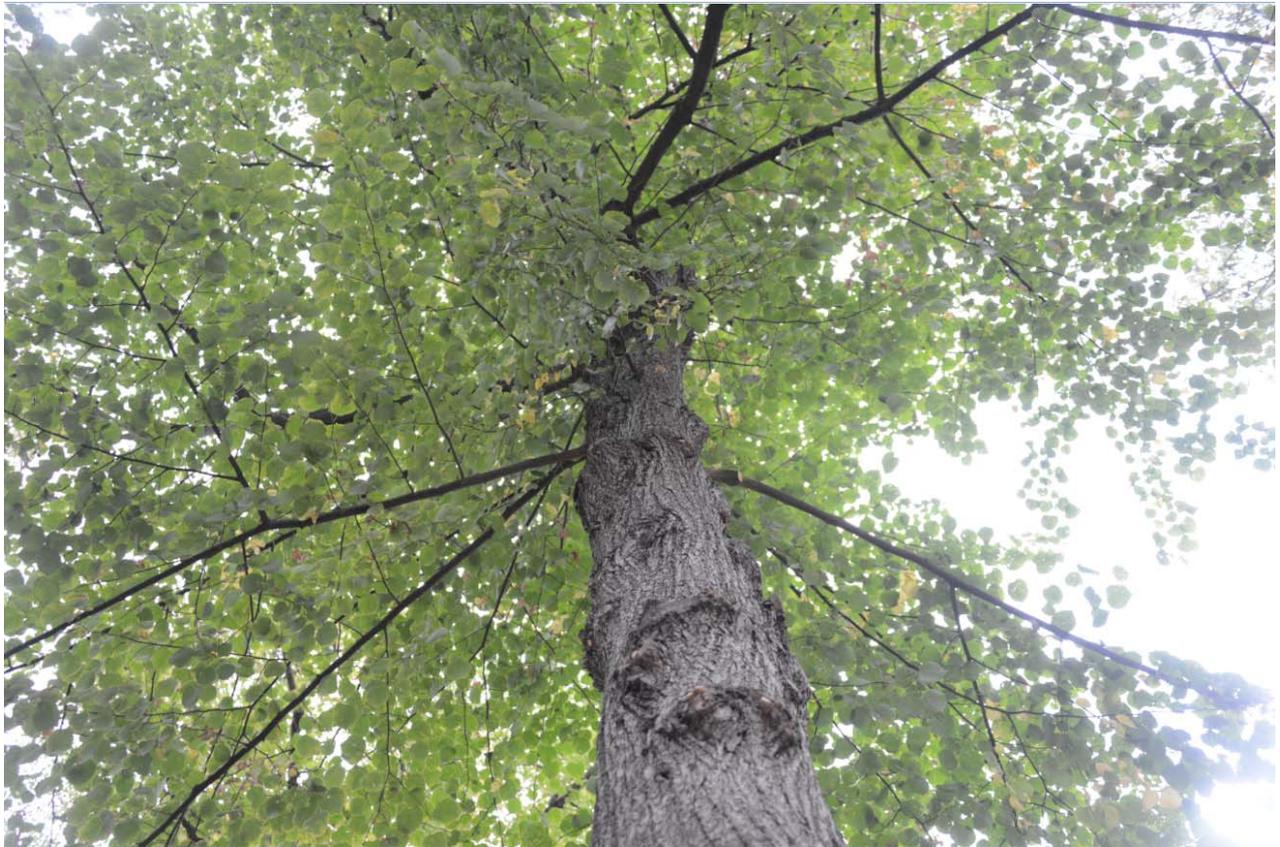
In dem Planungsabschnitt zwischen Kiosk und der Burgstraße (die Bäume 21 bis 8 bzw. 155 bis 160e), in dem nach Vorlage alle Bäume durch Neupflanzungen ersetzt werden sollen, sind die Bäume keineswegs in einem gesundheitlich anderen Zustand als in den anderen Bereichen der Allee (Foto 1).

Foto 1: Baum Nr. 8 (*Tilia cordata*). Zu beachten sind die geschlossene Krone und das grüne Blattwerk.

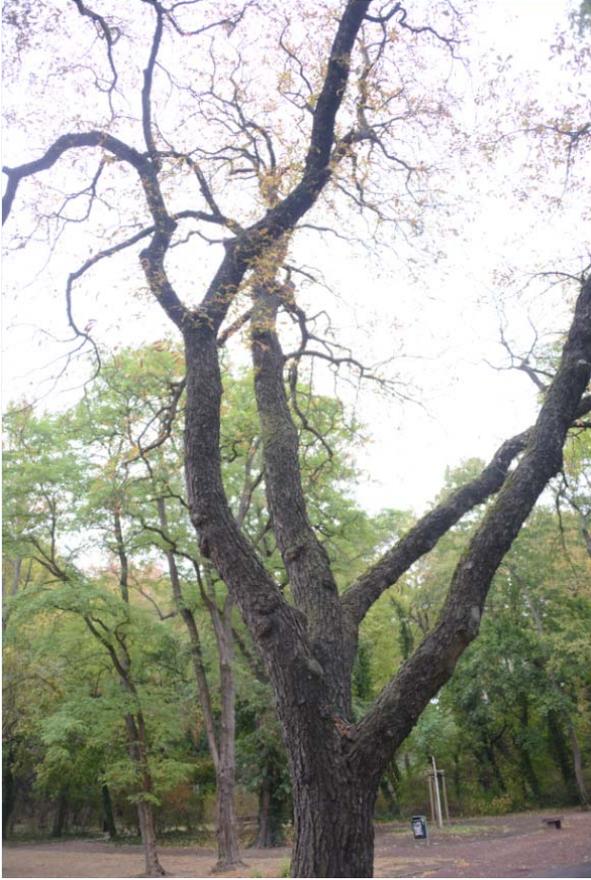
Bei einzelnen Bäumen handelt es sich um Rosskastanien (Nr. 10, 160a, b, c, e, -Foto 2), deren Blätter wie in fast allen Bereichen Deutschlands stark durch die Rosskastanien-Miniermotte (*Cameraria ohridella*) befallen sind, die sich seit den 1990er Jahren in ganz Europa ausgebreitet hat. Der Befall durch die Rosskastanien-Miniermotte führt allerdings nach gegenwärtigen Erkenntnissen nicht zum Absterben der Bäume und rechtfertigt nicht ihre Fällung. Unterhalb des Weges zur Mühl-Saale gibt es durchaus einige Rosskastanien-Exemplare, die einen Pflegeschnitt bedürfen (Nr. 160e, Foto 3). Aber auch hier erscheint uns eine Fällung und Neupflanzung nicht angebracht zu sein.

Foto 2: Baum Nr. 10 (*Aesculus hippocastanum*), durch Rosskastanien-Miniermotte entblättert.

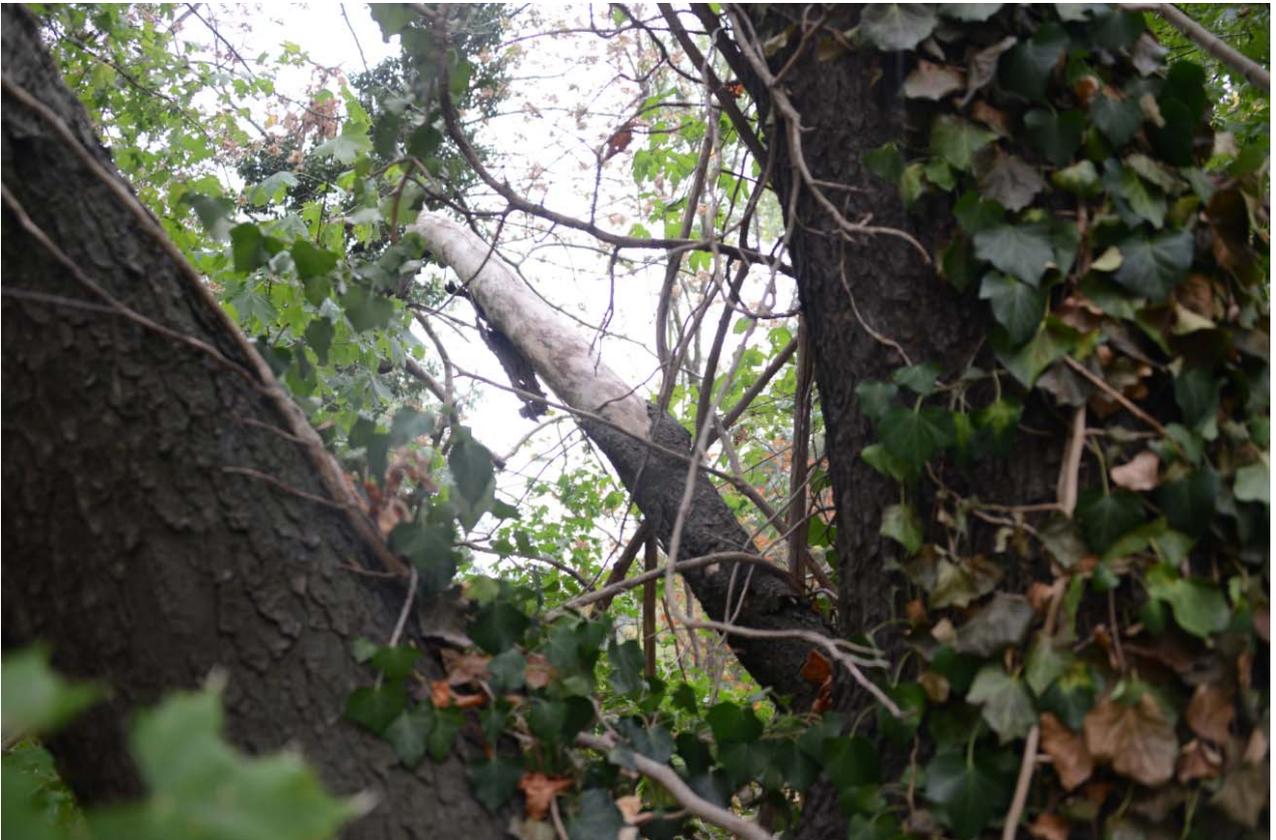
Foto 3: Baum Nr. 160e (*Aesculus hippocastanum*) mit totem Ast.

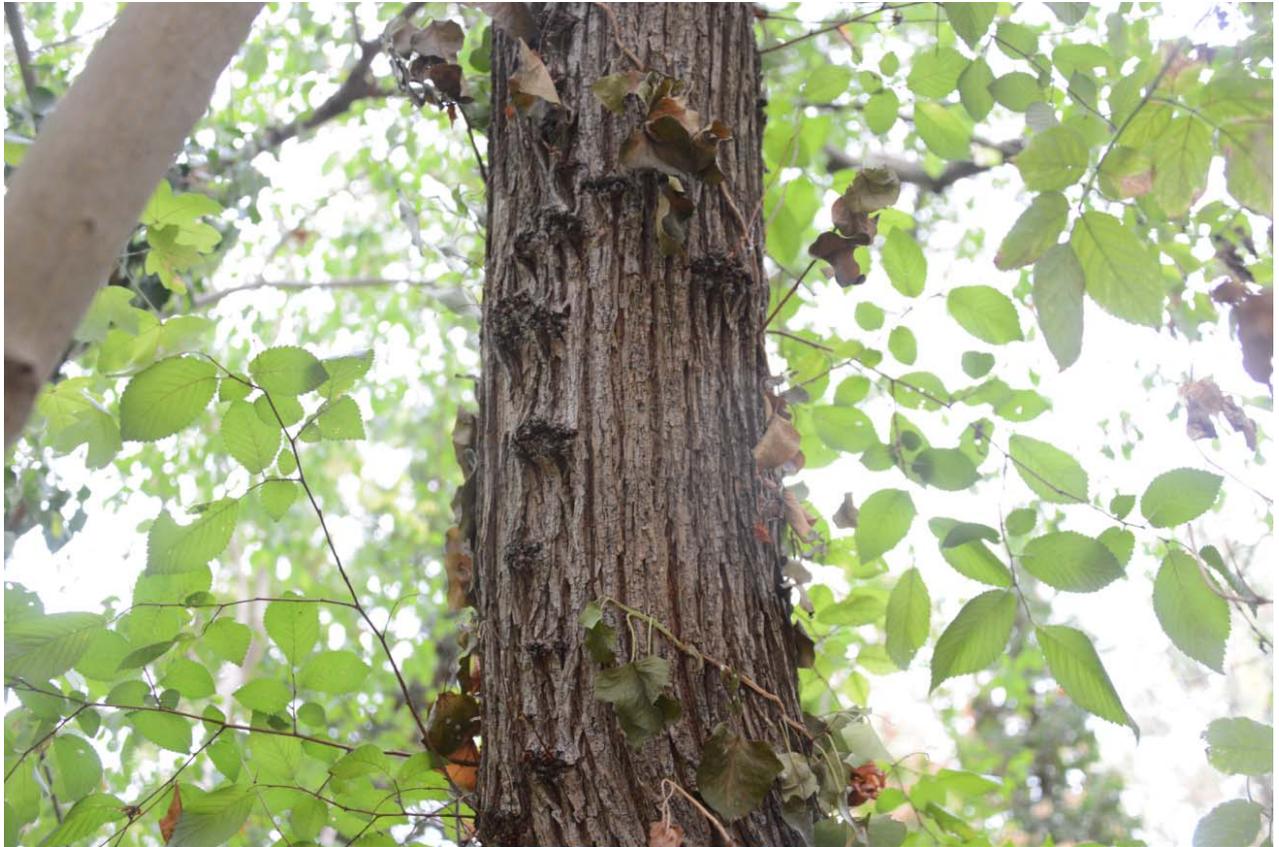
Zu beachten ist, dass sich zur Mühl-Saale auch einige Exemplare der Flatter-Ulme (*Ulmus laevis*) finden, ein Baum, der durch das Ulmensterben (durch die Schlauchpilze der Gattung *Ophiostoma* hervorgerufen) sehr stark im Hallenser Gebiet dezimiert wurde und aus unserer Sicht bei Fällungsarbeiten ausgespart werden sollte (Foto 4).

Foto 4: Baum in Nachbarschaft von Nr. 160e (*Ulmus laevis*).

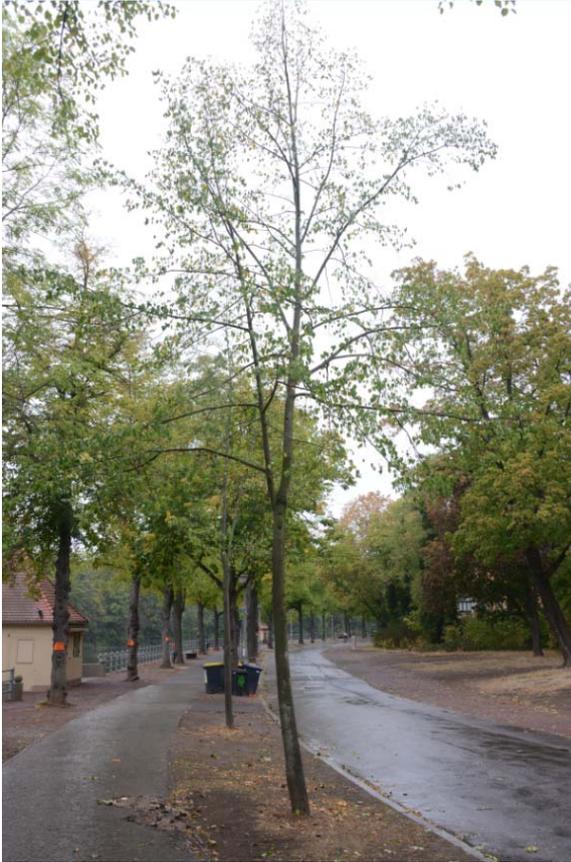
Bei einigen der Bäume handelt es sich um Nachpflanzungen (z.B. Nr. 16, 19, 49, 147). Hier ist uns aufgefallen, dass diese weitaus weniger dichte Kronen und schüttereres Laub als die ca. 100 Jahre alten Altbäume aufweisen (Foto 5). Es scheint, dass das Wurzelwerk dieser jüngeren Bäume nicht so tief hinabreicht, wie das der Altbäume, was in trockenen Sommern einen Nachteil darstellt. Dies ist auch ein Hinweis darauf, dass nicht davon auszugehen ist, dass im Falle einer Neupflanzung alle Bäume ähnlich gut wachsen werden wie die zurzeit vorhandenen Altbäume (Foto 6). Bei Neuanpflanzungen ist damit zu rechnen, dass nicht alle Setzlinge anwachsen und überleben werden.

Foto 5: Baum Nr. 19 (*Tilia cordata*). Es handelt sich um einen jüngeren Baum einer Nachpflanzung mit einer schüttereren Krone als die der benachbarten Altbäume.

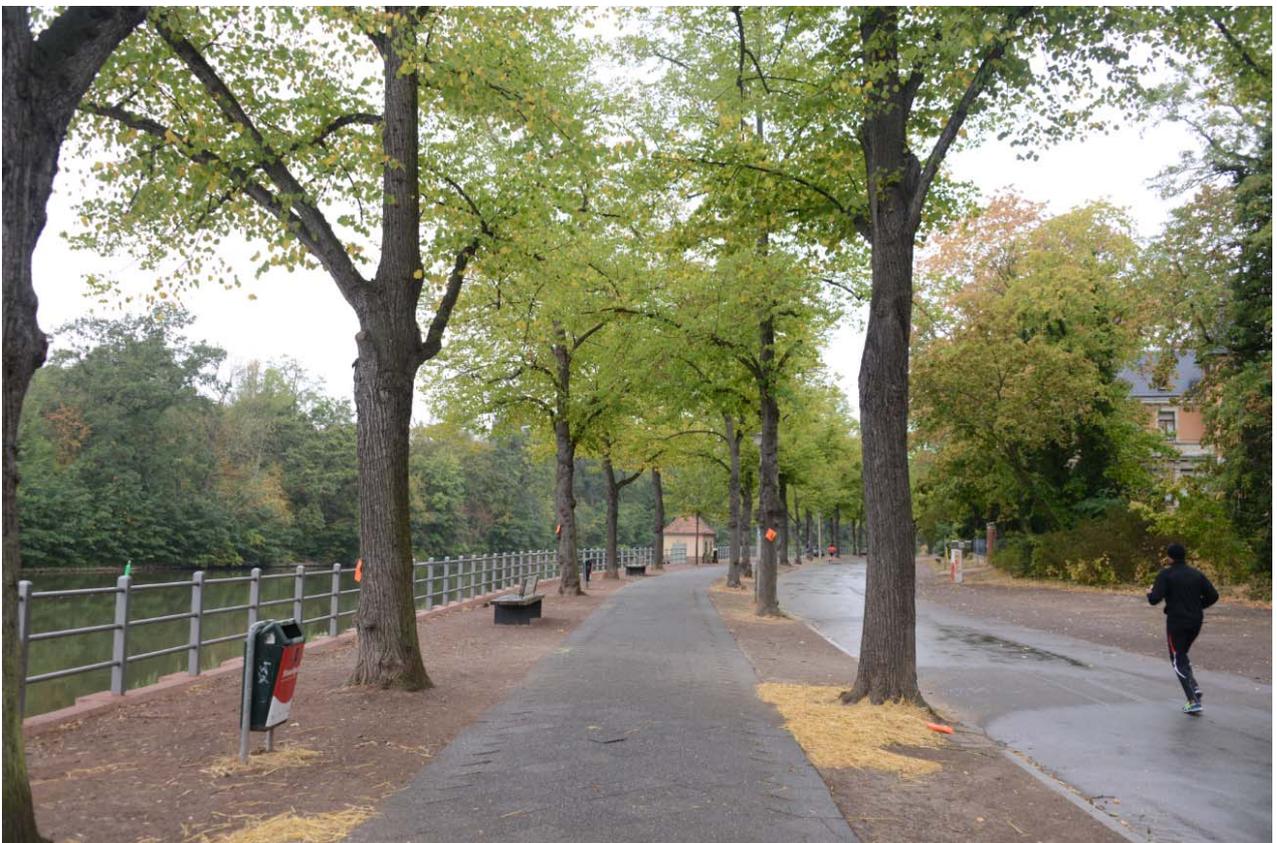
Foto 6: Lindenallee nördlich von Baum Nr. 22. Der gute Gesundheitszustand der Linden (*Tilia cordata*) spiegelt sich in den dichten Kronen wider.

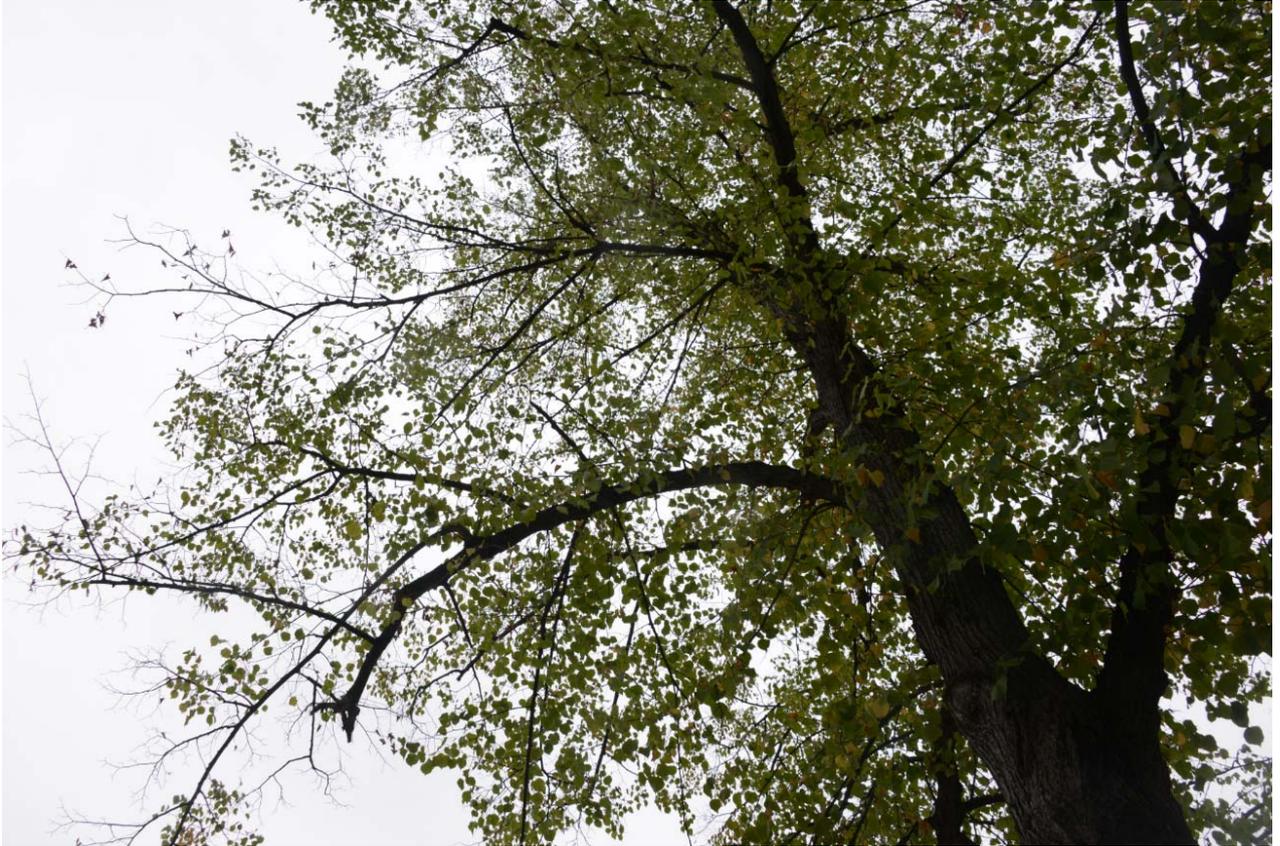
Einige der Bäume zeigen einzelne dürre Äste (Foto 7). Wie oben ausgeführt, kann dies ein völlig natürliches Phänomen sein, was vermutlich durch die Trockenheit im Sommer hervorgerufen wurde. Aus unserer Sicht reicht hier eine regelmäßige Begutachtung im Abstand von mehreren Jahren durch professionelle Baumpfleger aus, die bei Bedarf eine entsprechende Ausastung abgestorbener Zweige vornehmen. Dies ist offensichtlich in jüngerer Zeit auch fachmännisch erfolgt (Foto 8).

Foto 7: Baum Nr. 152 (*Tilia cordata*) mit einzelnen vertrockneten Endästen.

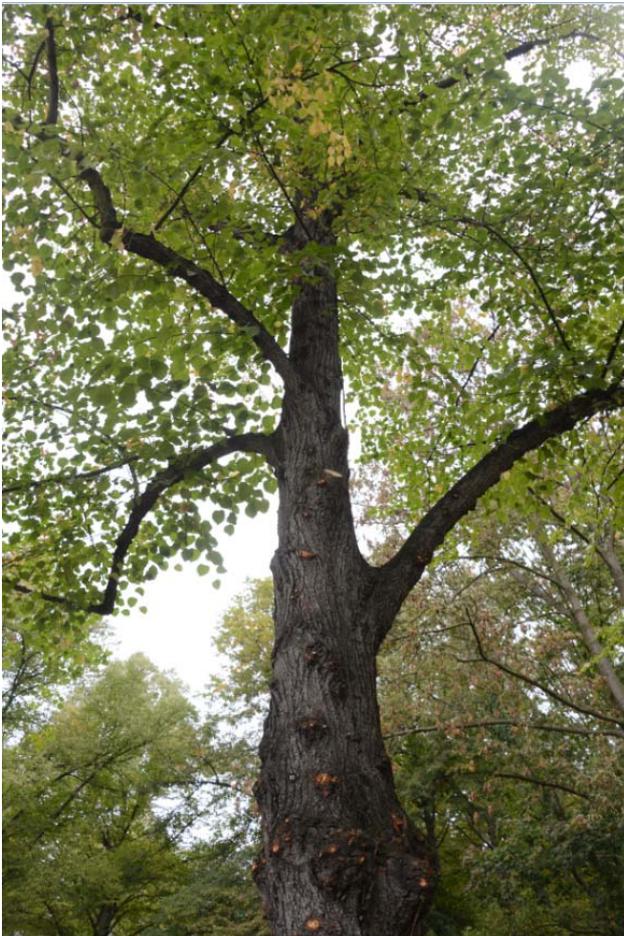
Foto 8: Baum Nr. 63 (*Tilia cordata*) mit kürzlich erfolgtem Pflegeschnitt.

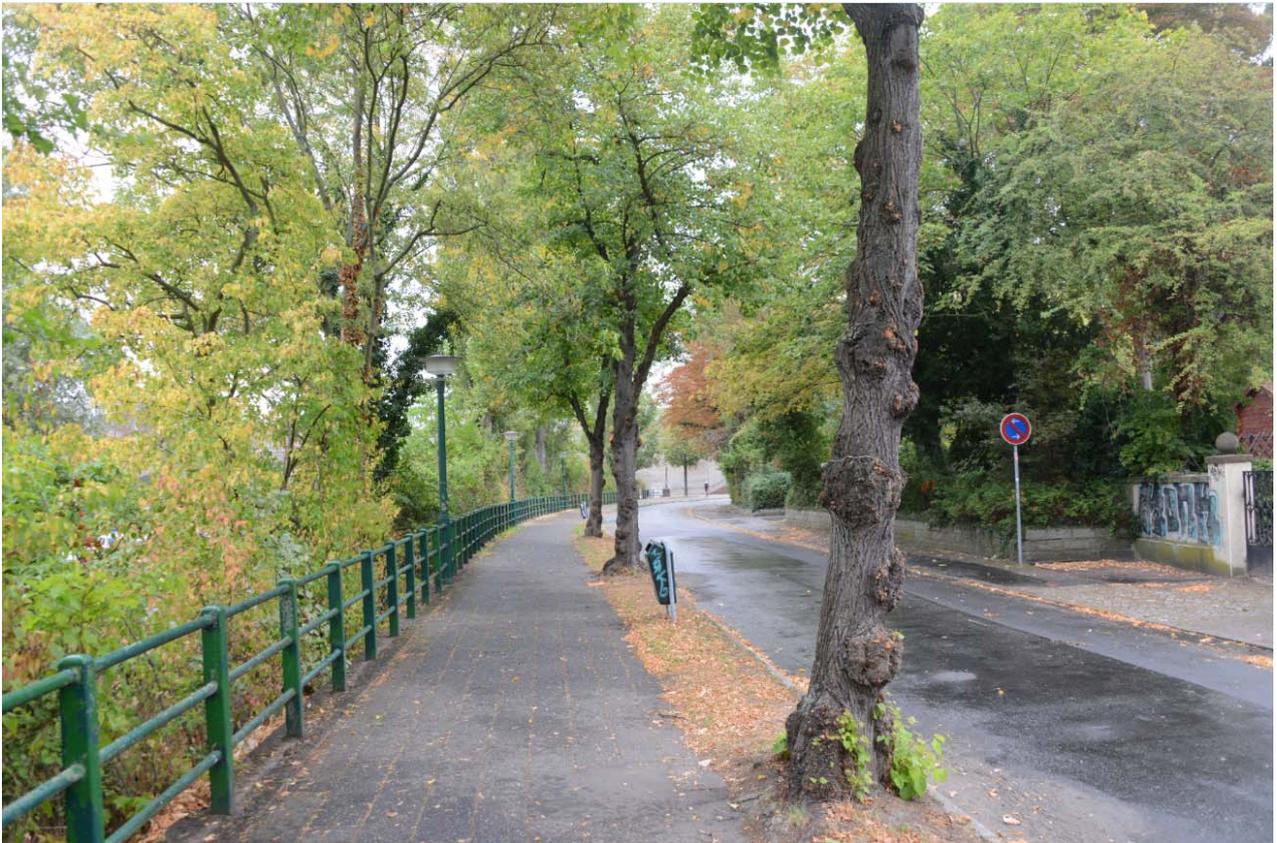
In dem Planungsabschnitt südlich der Giebichenstein-Brücke, in dem nach Beschlussvorlage VI/2018/04187 ebenfalls Ersatz durch Neupflanzung vorgesehen ist, sind die Bäume ebenfalls in einem gesundheitlich einwandfreien Zustand (Foto 9).

Foto 9: Allee-Abschnitt südlich der Giebichenstein-Brücke (Baum Nr. 89, 90, 91, *Tilia cordata*).

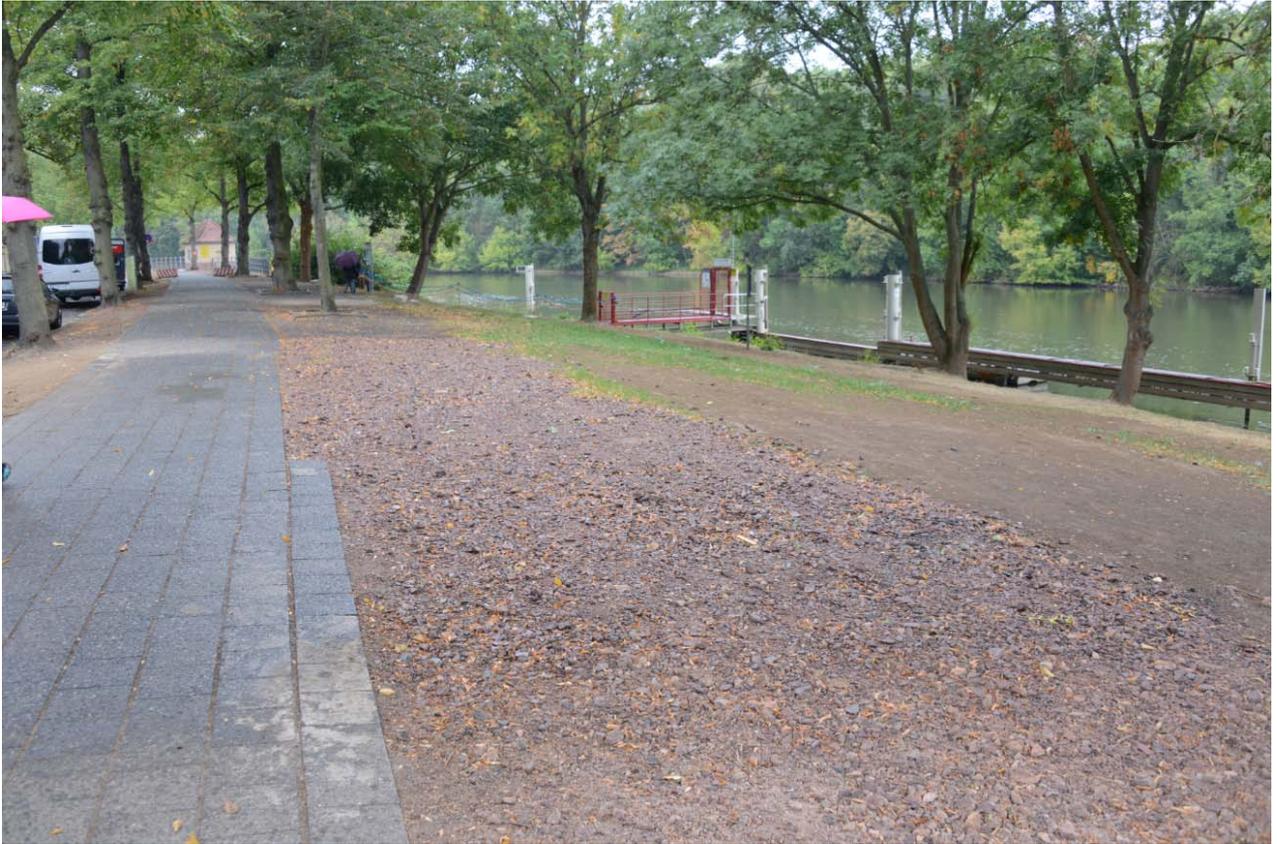
Ferner möchten wir anmerken, dass einige der Bereich am Riveufer mit Porphyrschotter zugedeckt wurden (Foto 10), was auch den Wurzelraum etlicher Bäume betrifft. Für die Alleebäume ist diese Abdeckung äußerst ungeeignet und sollte durch Oberbodenmaterial ersetzt werden.

Foto 10: Mit Poprhyr-Schotter abgedeckte Allee-Bereiche.
