**Vorhabenbezogener Bebauungsplan Nr. 191
„Kröllwitz, Wohnbebauung Untere Papiermühlenstraße“**

Erweiterte Stellungnahme zur Altlastensituation

Gutachten Nummer 180524 1

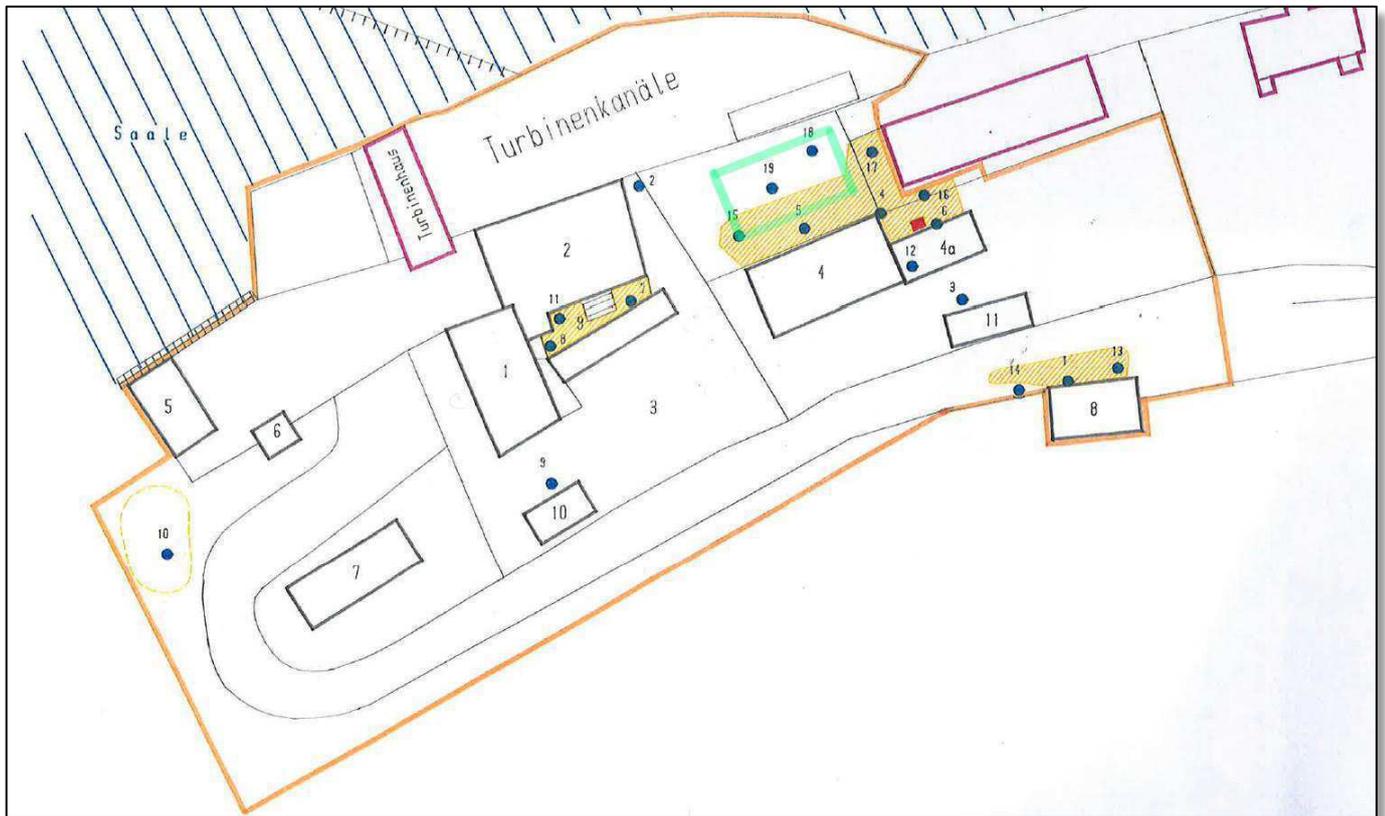
Bild 3-1: Lageplan aus [HPC92] mit Gebäuden (große Zahlen) und Sondierpunkten (kleine Zahlen). Das neu zu errichtende Gebäude ist grün eingezeichnet. Achtung, Norden ist links in dieser Darstellung.

Gebäudenutzung:

1 Säurelager, Sozialgebäude	7 Alkydharz-Lager
2 Heizung, Laagerr, Schlosserei	8 NC-Lager
3 Verarbeitung, Lager, Garage	9 Lichthof
4 Heizung, Einbrennerei, Spritzerei	10 Trafo
5 Farblager	
6 Farblager

Bild 3.1-1 zeigt die 1992 vorgefundene Bebauung und die Lage der Sondierungen von 1992.

Bodenbelastungen durch die Polychlorierte Biphenyle (PCB), für die seit Jahrzehnten ein Verwendungsverbot besteht, finden sich gelegentlich im Umfeld von Transformatorenstationen, wobei diese regelmäßig gegen auslaufende Öle gesichert sind. Hier liegen von 5 Proben konkrete Messwerte vor, die auch die ehemalige Trafostation (Bild 3.1, Gebäude 10) erfassen.

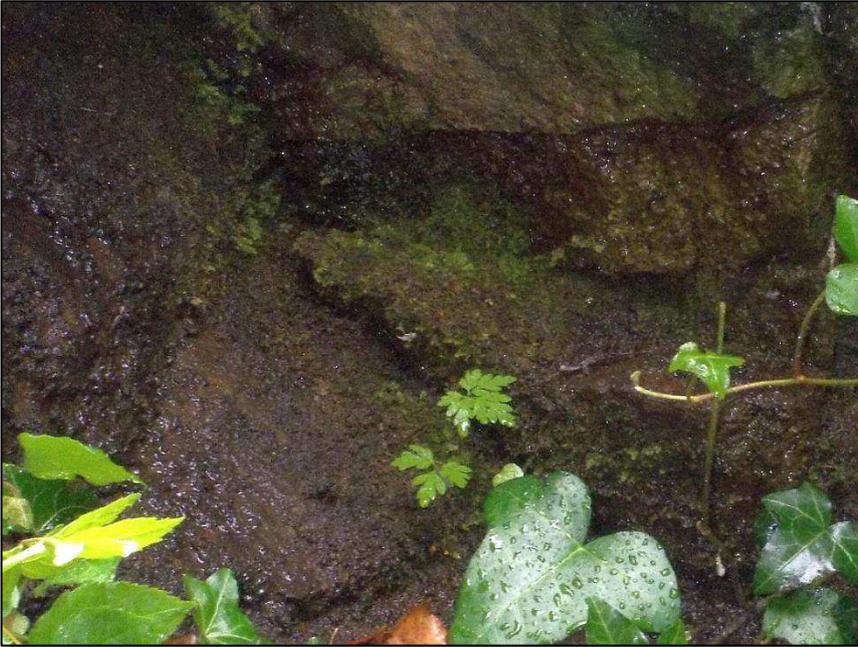
Ungeachtet der hohen Wahrscheinlichkeit, dass der 1992 nachgewiesene beträchtliche Eintrag von Chloroform am „Ablauf“ des Farbbunkers als Bodenbelastung nicht mehr vorhanden oder wirksam ist, war nicht auszuschließen, dass die Verfrachtung seinerzeit als Phasenkörper das Grundwasser erreicht hatte, dort auf Grund der hohen Dichte von 1,48 g/cm³ bis auf die Sohle des Leiters abgesunken war und von dort aus das Grundwasser kontaminierte.

Bild 6.1-1: Wasseraustritt zwischen Wohngebäude und Gebäude 4.

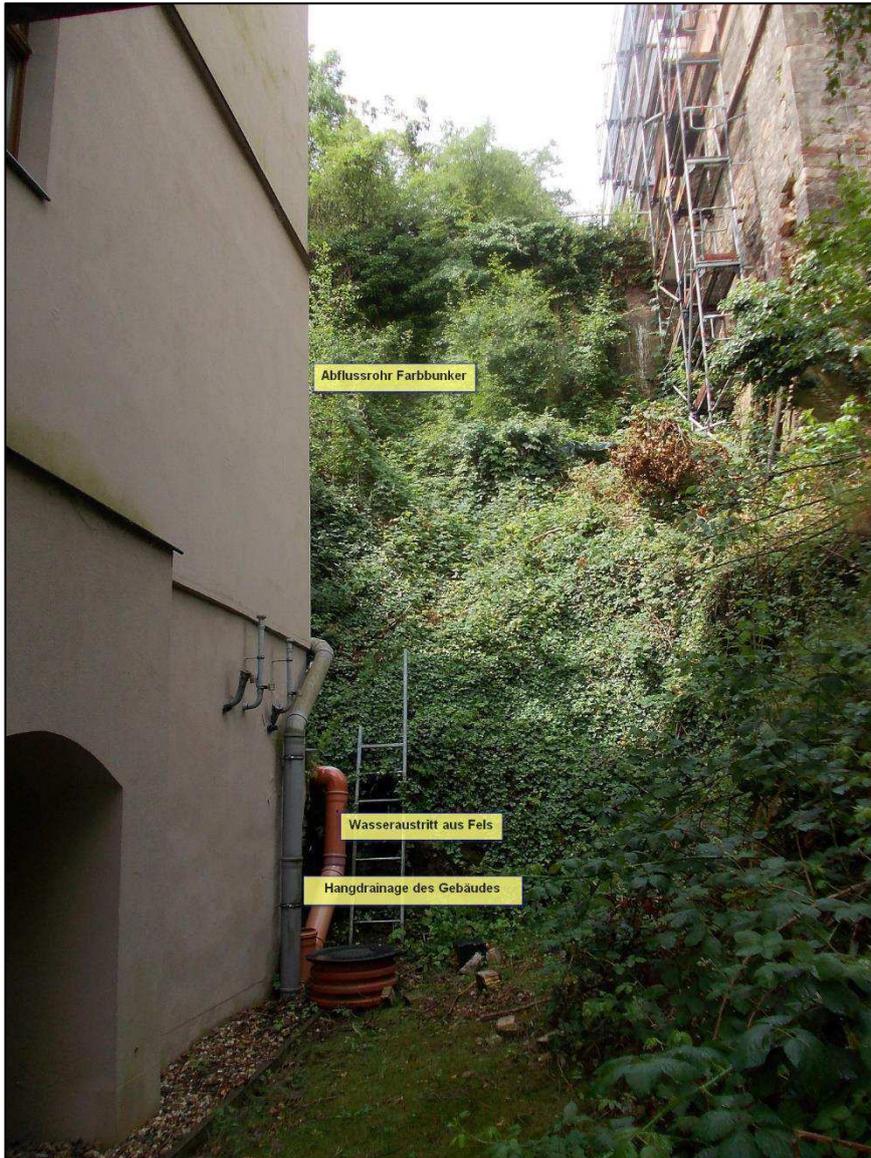
Bild 6.1-2: Blick auf den Austrittsbereich und die an Gebäude 4 angrenzende Wand, die bis zum Farbbunker reicht. Der Austritt ist komplett überwuchert, befindet sich aber etwa in der Flucht des Wohngebäudes links.

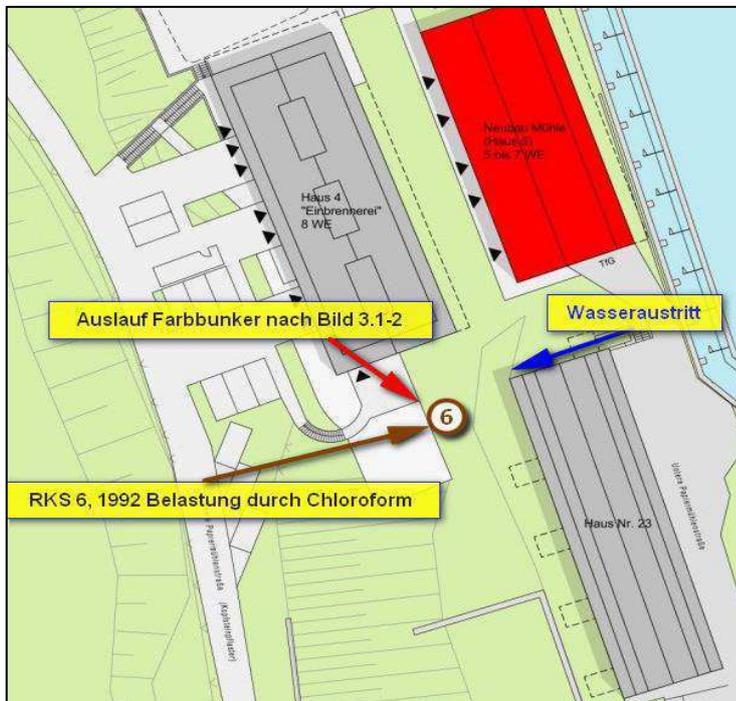
Bild 6.1-3:

Lage von Kluftwasseraustritt, Bunkerablauf und RKS6 in der Fläche, übertragen auf die Planungsunterlagen des AG

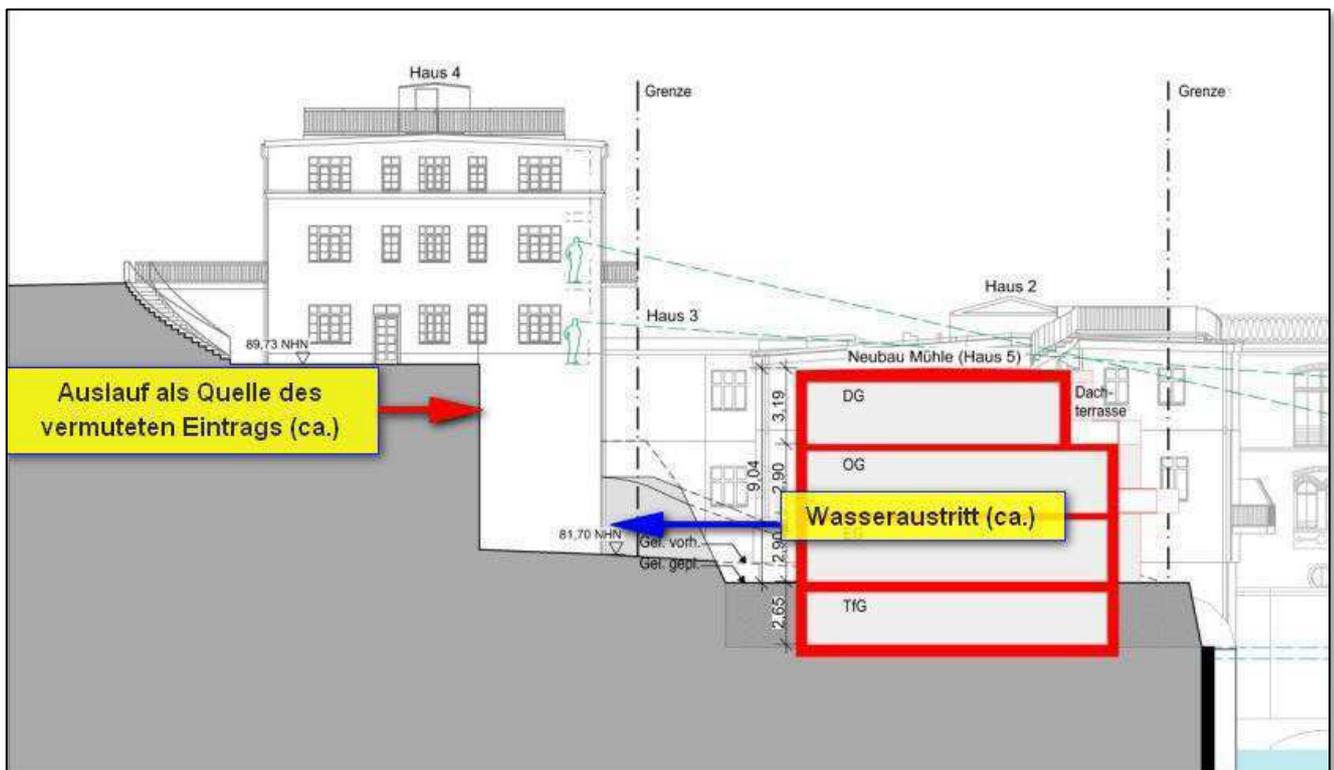
Bild 6.1-4 (unten):

Lage von Kluftwasseraustritt und Bunkerablauf in Höhendarstellung, übertragen auf die Planungsunterlagen des AG

Dieses Wasser kann auf Grund des sehr hohen Bodengefälles (das Gelände fällt zu Saale mehrere Meter steil ab, siehe Bild 6.1-4 im Folgenden) nur auf den abgebildeten Austritt zulaufen.

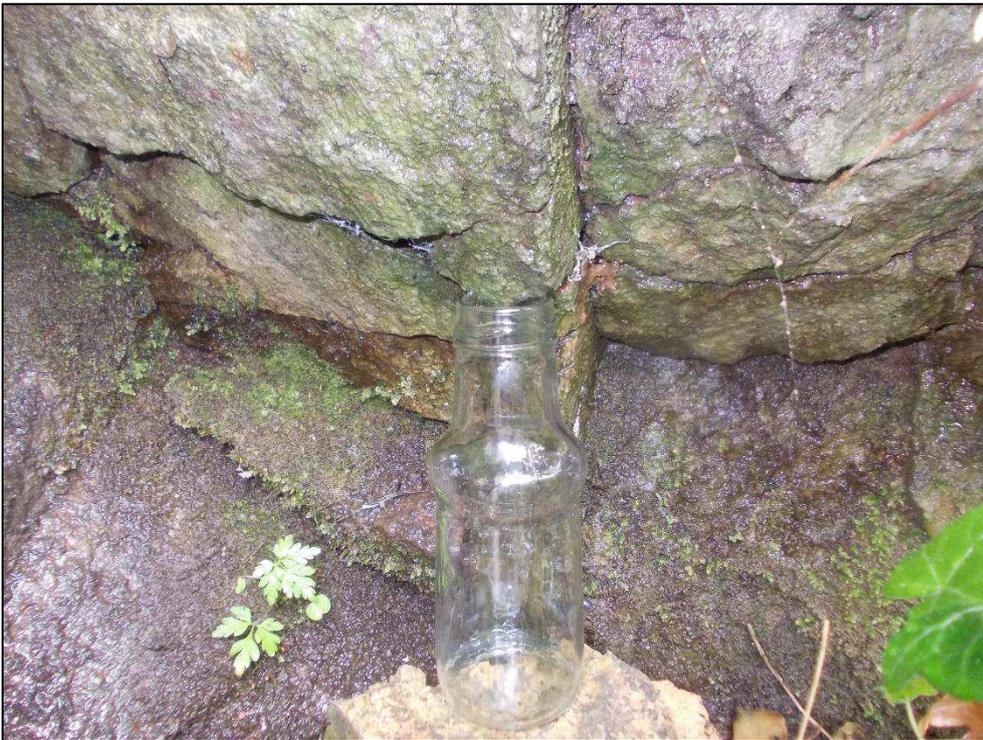
Am 1. Juni wurden wieder Wasseraustritte an der Felswand festgestellt und es konnte eine Probenflasche unter einem geschützten Felsvorsprung aufgestellt werden. Kurz danach setzte heftiger Gewitterregen ein und der Inhalt der Probenflasche wurde teilweise mit Regenwasser vermischt und deshalb ausgetauscht.

Bild 6.2.2: Probenflasche an Felsaustritt

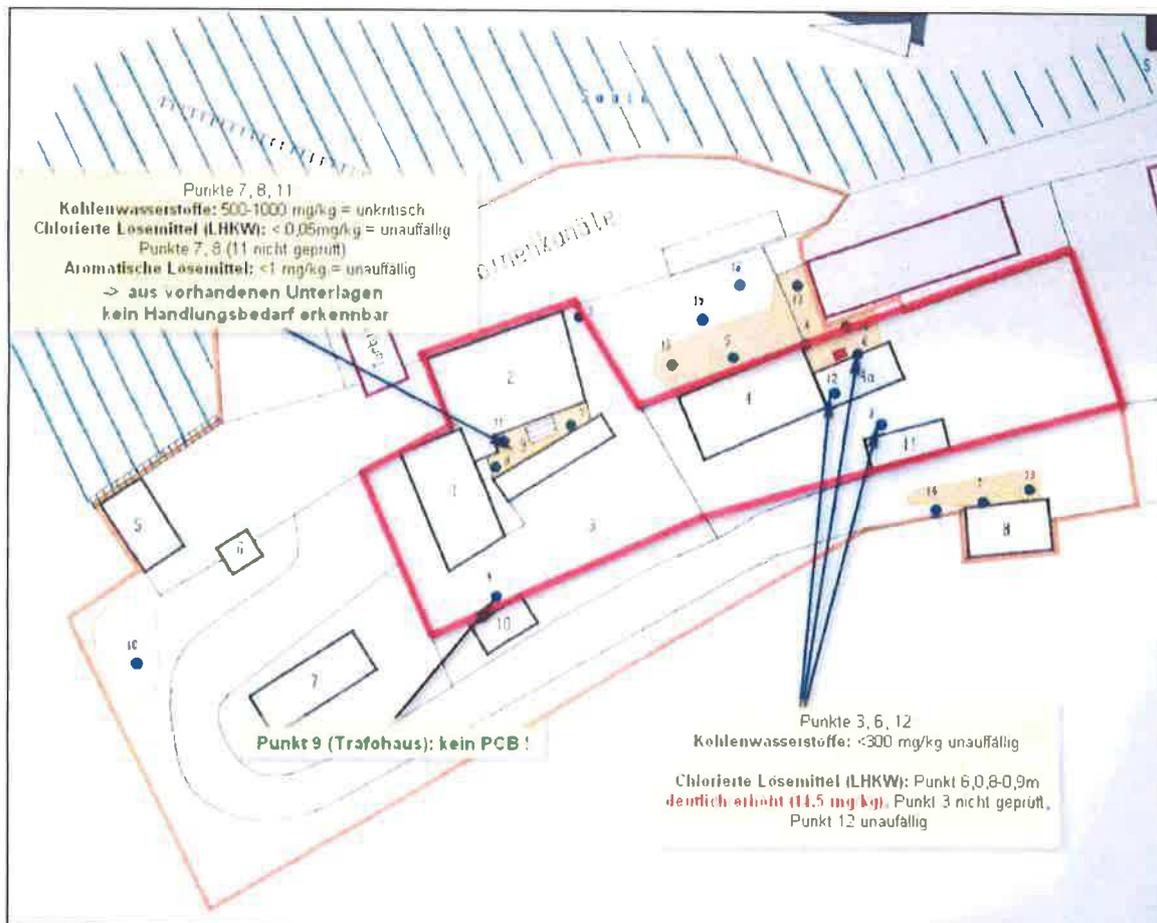
Die Abbildung 1 zeigt zusammenfassend die 1992 vorgefundenen Belastungen im Boden auf dem Gesamt-Grundstück. Der den AG betreffende Bereich ist rot umrandet und die Ergebnisse aus der Gefährdungsabschätzung sind kommentiert.

Abb. 1: Untersuchungsergebnisse der Bodenbelastungen aus 1992 im relevanten Bereich

Insgesamt ist die aus der Gefährdungsabschätzung erkennbare Bodenbelastungssituation in dem den AG betreffenden Gebiet überwiegend unkritisch. Lediglich im Randbereich an Punkt 6 (Abfluss Farbbunker) wurden punktuell erhöhte Gehalte an Chlorierten Lösemitteln (LHKW) vorgefunden.

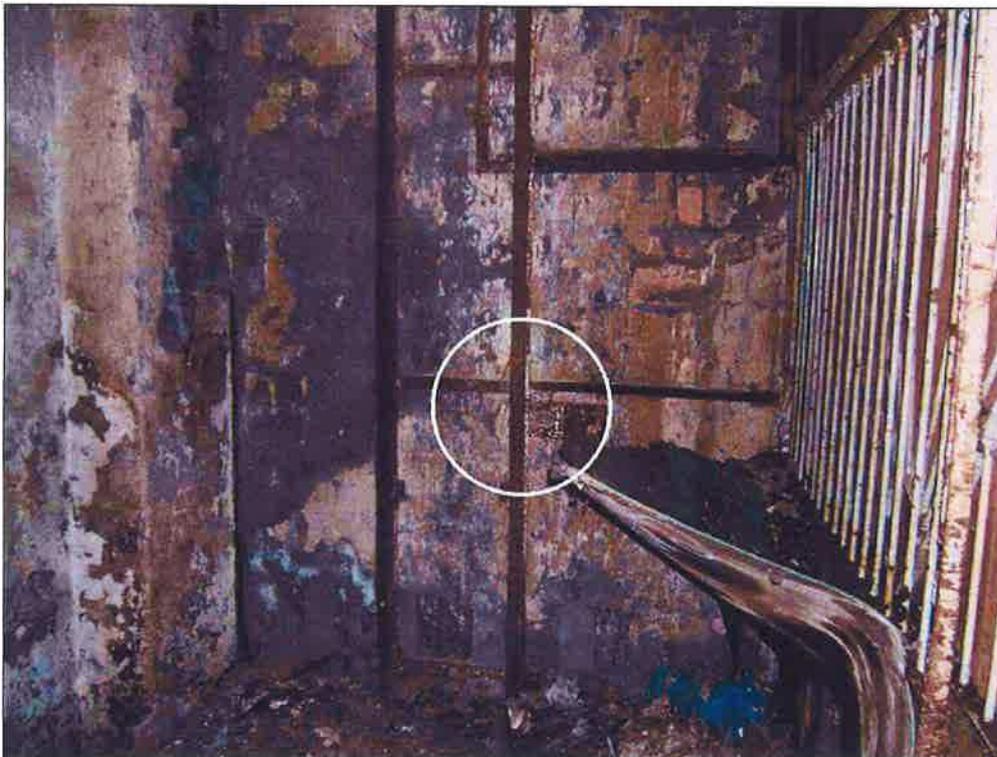
Foto 1: Sammler 1 in Aufzugsschacht Gebäude 3

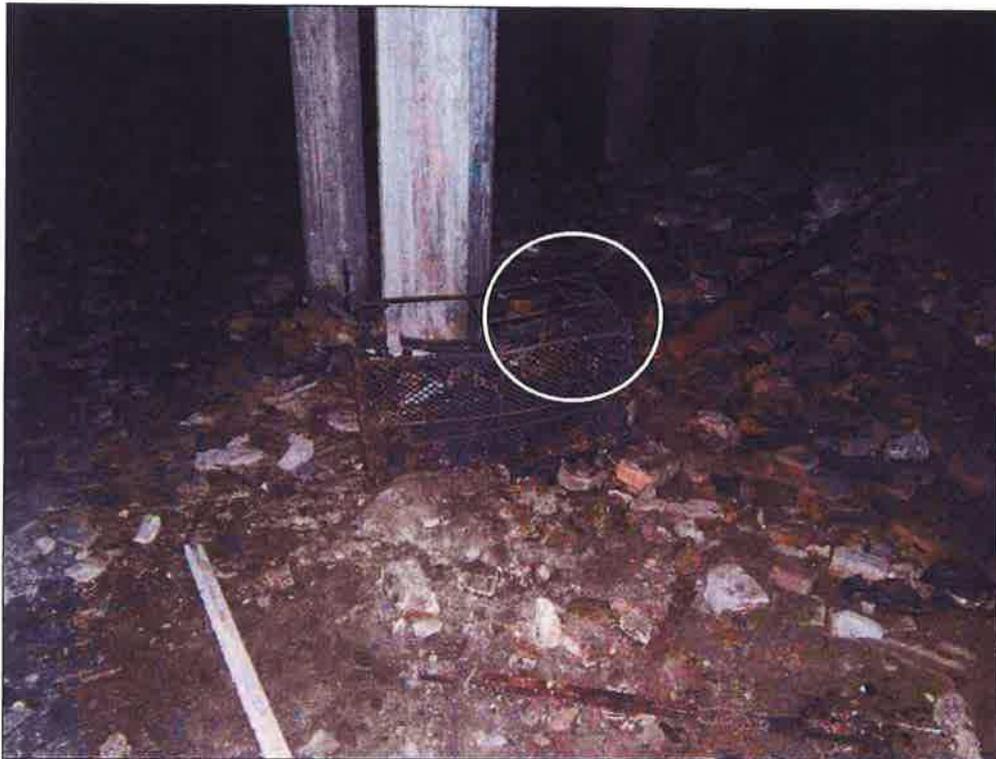
Foto 2: Sammler 2 Kellerraum, angrenzend an Raum mit Becken (siehe Foto 4). Der Sammler wurde an einem Metallbox kurz über dem Fußboden befestigt.

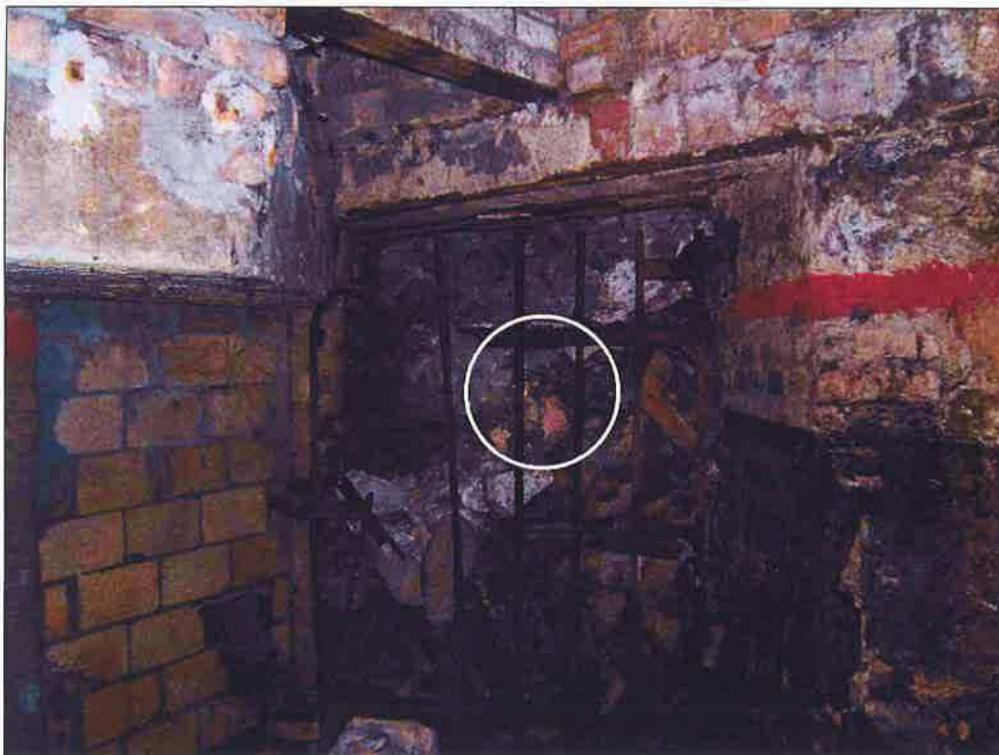
Foto 3: Sammler 3, Heizungskeller (Geb. 2), Südseite. Der Sammler wurde an der verschütteten Tür (?) befestigt.

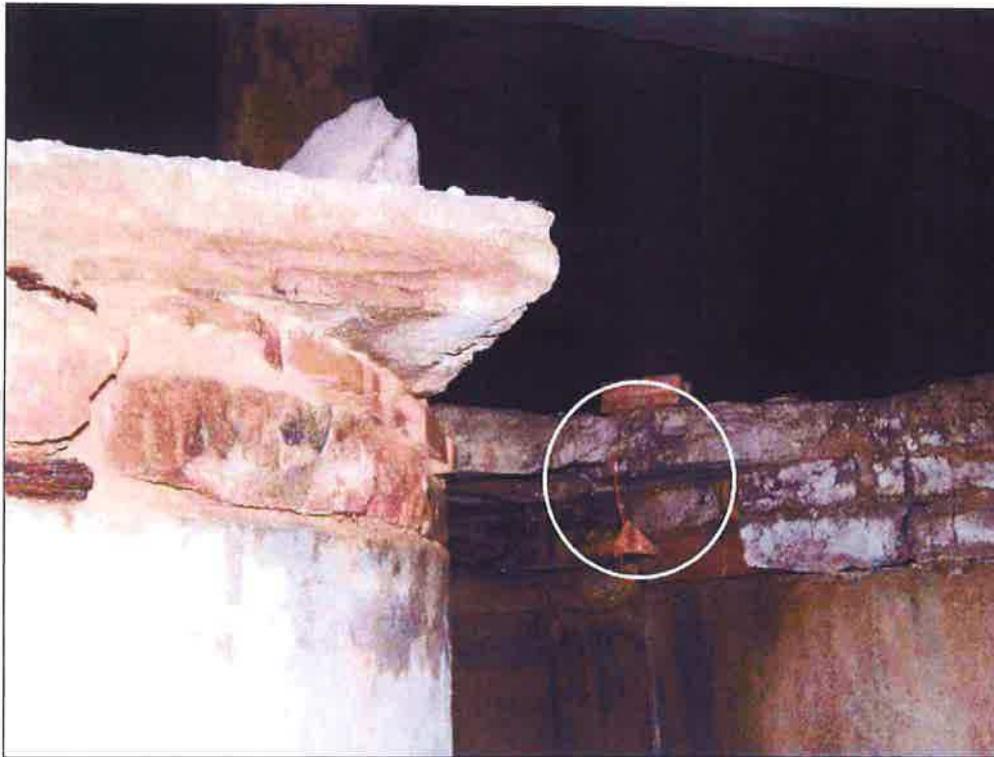
Foto 4: Sammler 4 Kellerraum mit großen Becken, nördlich des Heizungskellers. Der Sammler wurde zwischen zwei Becken befestigt.
