Stadt Halle Straßen- und Tiefbauamt	Unterlage	8
	Blatt-Nr.	1

Planerstellung:	Fußsicherung "Bootsanleger"
Bauwerksplan	
Maßstab:	1:100, 1:50, 1:20, 1:5

**Instandsetzung Stützmauer Riveufer an der Saale**

Plandarstellung:  
Ansicht Uferstützwand mit Schadenskartierung  
Abschnitt A- Teilabschnitt A.3

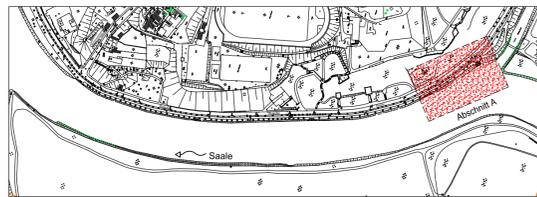
Schadensbefund	Maßnahmennr.	Maßnahmenbezeichnung	Darstellung in Unterlagen
Bewuchs**	<b>1.2</b>	Entfernen von Bewuchsresten an der Stützwand	
Wurzel durch Mauerwerk **	<b>1.3</b>	Entfernen/Roden von Durchwurzungen/ kleineren Bäumen	gemäß Detail A - Unterlage 8, Blatt 14
Bewuchs/ Gehölzaufwuchs**	<b>1.4</b>	Freimachen der Uferböschung von Bewuchs/ kleineren Bäumen	
Graffiti**	<b>1.5</b>	Graffiti-Entfernung mit Partikelstrahlgerät	
Lockere Abdeckplatten***	<b>2.1</b>	Neuersetzen/Verankern lockerer Abdeckplatten	gemäß Detail B - Unterlage 8, Blatt 15
fehlender Stein**	<b>2.2</b>	Ersatz fehlender Porphyrtueller	gemäß Detail C - Unterlage 8, Blatt 15
schadhafte Stein**	<b>2.3</b>	Austausch/Teilersatz geschädigter Porphyrtueller	gemäß Detail C - Unterlage 8, Blatt 15
offene Fuge durch herausgebrochenen Setzmörtel**	<b>2.4</b>	Neuverfugung von Mörtelfugen	gemäß Detail D - Unterlage 8, Blatt 15
Spannungsriss**	<b>2.5</b>	Ausbildung vorhandener Spannungsrisse als Bewegungsfugen	gemäß Detail E - Unterlage 8, Blatt 15

Die verwendeten Panoramafotos dienen trotz des angewandten Nodalpunktverfahrens (Perspektivverzerrung) der Orientierung für die Lage der eingetragenen Schäden und Fugen. Angegebene Maßangaben hingegen sind aus dem Lageplan abgeleitet.

Die Maßnahme "1.1 - Reinigung mit Druckwasserverfahren" bezieht sich auf die gesamte Mauerfläche und wird daher aus Gründen der Übersichtlichkeit nicht dargestellt. Durch die Reinigung mit Druckwasserverfahren sollen schonend Bewuchs, durch Verwitterung gelöste Bestandteile und Verschmutzungen entfernt werden.

Die Maßnahme "2.7\* - Zurückarbeiten hervorstehenden Setzmörtels" wird ebenfalls nicht dargestellt, da die eindeutige Ermittlung hinsichtlich Menge und Lage des Schadensbildes (durch Verwitterung der Porphyrtueller stark hervorstehender Setzmörtel) an Hand der fotografischen Grundlage nicht möglich ist bzw. erst nach der Reinigung eintreten wird. Das Zurückarbeiten ist gemäß Detail F - Unterlage 8, Blatt 15 auszuführen.

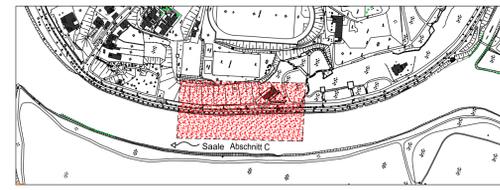
Plandarstellung:  
Ansicht Uferstützwand mit Schadenskartierung  
Abschnitt C - Teilabschnitt C.5

Schadensbefund	Maßnahmnr.	Maßnahmenbezeichnung	Darstellung in Unterlagen
Bewuchs**	1.2	Entfernen von Bewuchsresten an der Stützwand	
Wurzel durch Mauerwerk **	1.3	Entfernen/Roden von Durchwurzungen/ kleineren Bäumen	gemäß Detail A - Unterlage 8, Blatt 14
Bewuchs/ Gehölzaufwuchs**	1.4	Freimachen der Uferböschung von Bewuchs/ kleineren Bäumen	
Graffiti**	1.5	Graffiti-entfernung mit Partikelstrahlgerät	
Lockere Abdeckplatten***	2.1	Neuversetzen/Verankern lockerer Abdeckplatten	gemäß Detail B - Unterlage 8, Blatt 15
fehlender Stein**	2.2	Ersatz fehlender Porphyquadern	gemäß Detail C - Unterlage 8, Blatt 15
schadhafter Stein**	2.3	Austausch/Teilersatz geschädigter Setzmörtel**	gemäß Detail C - Unterlage 8, Blatt 15
offene Fuge durch herausgebrochenen Setzmörtel**	2.4	Neuverfugung von Mörtelfugen	gemäß Detail D - Unterlage 8, Blatt 15
Spannungsriss**	2.5	Ausbildung vorhandener Spannungsrisse als Bewegungsfugen	gemäß Detail E - Unterlage 8, Blatt 15

Die Maßnahme "1.1 - Reinigung mit Druckwasserverfahren" bezieht sich auf die gesamte Mauerfläche und wird daher aus der Übersichtlichkeit nicht dargestellt. Durch die Reinigung mit Druckwasserverfahren sollen schonend Bewuchs, durch Verwitterung gelöste Bestandteile und Verschmutzungen entfernt werden.

Die Maßnahme "2.7\*" - Zurückarbeiten hervorstehenden Setzmörtels" wird ebenfalls nicht dargestellt, da die eindeutige Ermittlung hinsichtlich Menge und Lage des Schadensbildes (durch Verwitterung der Porphyquader stark hervorstehender Setzmörtel) an Hand der fotografischen Grundlage nicht möglich ist bzw. erst nach der Reinigung eintreten wird. Das Zurückarbeiten ist gemäß Detail F - Unterlage 8, Blatt 15 auszuführen.

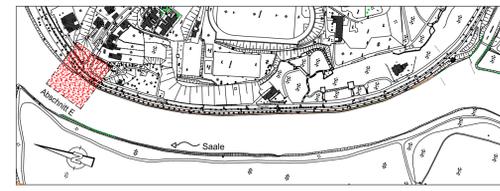
**Stadt Halle**  
 Straßen- und Tiefbauamt  
 Unterlage 8  
 Blatt-Nr. 13

Spannungsriss	<b>2.5</b>	Ausbildung vorhandener Spannungsrisse als Bewegungsfugen	gemäß Detail E - Unterlage 8, Blatt 15
vorhandene Bewegungsfugen	<b>2.6</b>	Instandsetzung Bewegungsfugen	gemäß Detail E - Unterlage 8, Blatt 15
durch Verwitterung der Porphyryquader stark hervorstehender Setzmörtel	<b>2.7</b>	Zurückarbeiten hervorstehenden Setzmörtels	gemäß Detail F - Unterlage 8, Blatt 15
Zeitzugnis Kopfbalken	<b>3.1</b>	Rekonstruktion Kopfbalken (Erhalt Zeitzugnis ca. 10%)	gemäß Detail G - Unterlage 8, Blatt 16
Schadhafter Kopfbalken	<b>3.2</b>	Erneuerung Kopfbalken	gemäß Detail G - Unterlage 8, Blatt 16
Schadhaftes Streifenfundament	<b>3.3</b>	Erneuerung Streifenfundament	gemäß Detail H - Unterlage 8, Blatt 16
Schadhafte Einzelfundamente	<b>3.4</b>	Betoninstandsetzung Einzelfundamente	gemäß Detail I - Unterlage 8, Blatt 16
Schadhafter Korrosionsschutz	<b>4.1</b>	Geländerabschnitt fachgerecht ausbauen und Korrosionsschutz erneuern Geländer ausgebaut

Schadhafter Korrosionsschutz	<b>4.2</b>	Korrosionsschutz erneuern Geländer eingebaut	
Schadhafter Korrosionsschutz	<b>4.3</b>	Korrosionsschutz erneuern Geländer eingebaut	
Geländer verbogen	<b>4.4</b>	Korrektur Geländergeometrie	
Schadhafter Pfosten	<b>4.5</b>	Austausch Geländerpfosten	gemäß Detail J - Unterlage 8, Blatt 17
Schadhafter Holm	<b>4.6</b>	Austausch Geländerholm
