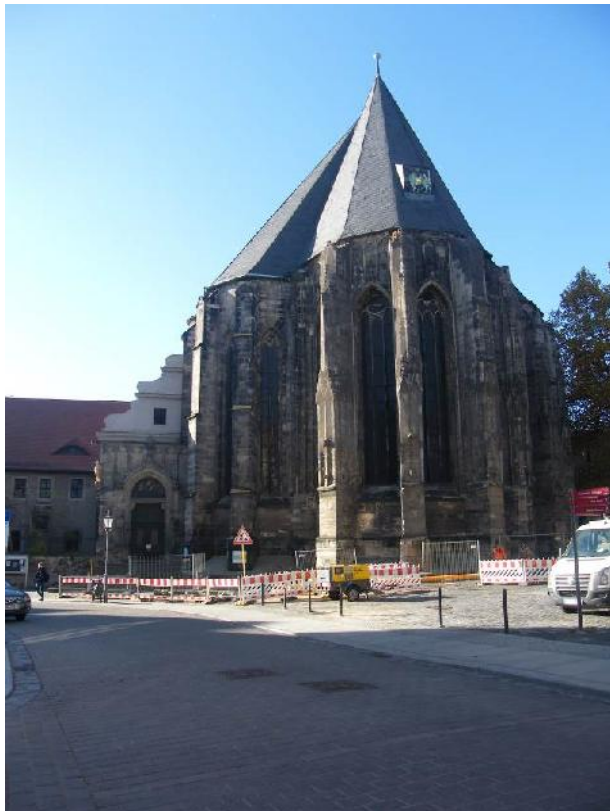
Die Chorfassade der Moritzkirche 2015

Nachdem bereits 2012 Teile der Bauzier von den Fassaden herabstürzten, wurden schwere Schäden an dem Kirchenbau offenkundig und eine umfangreiche Untersuchung zum Schadensumfang erstellt.

Besonders starke Schadensbilder und unmittelbare Gefahren sind im Bereich der Dachkonstruktion zu verzeichnen. Bedingt durch Hausschwamm haben sich gravierende Beeinträchtigungen für die statische Funktionsfähigkeit des Dachwerks ergeben. Zusätzlich besteht dringender Instandsetzungsbedarf an der Ostfassade mit ihrem mittelalterlichen Fassadenschmuck.

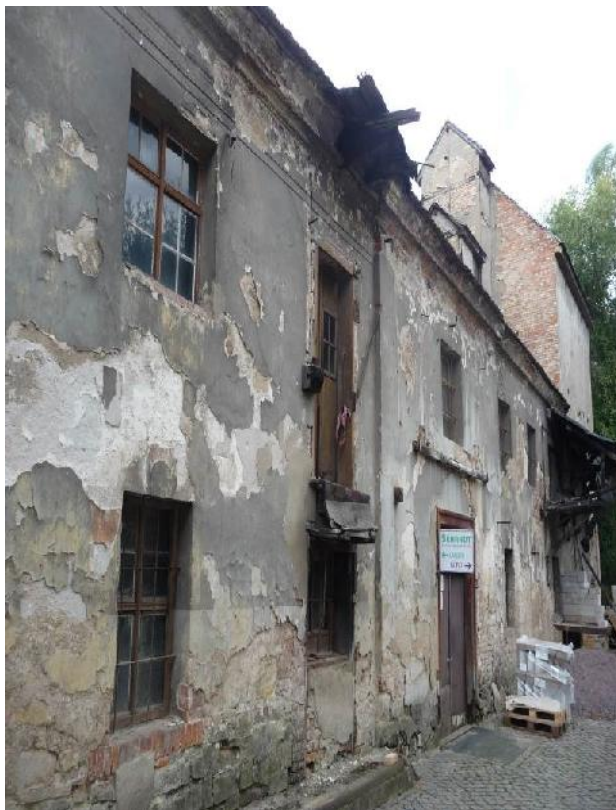
Mühlhauptgebäude von Südosten 2015

Trotz seiner besonderen stadt- und technikgeschichtlichen Bedeutung stand das Objekt bislang selten im Fokus des öffentlichen Interesses. Dank privater Initiative wurde versucht, den Gebäudebestand mit diversen Notwendungsmaßnahmen vor weiteren Schäden zu bewahren. Eine nachhaltige Nutzungs- und Instandsetzungsperspektive konnte jedoch bislang leider noch nicht entwickelt werden.

Eine zeitnahe Umsetzung von Sicherungs- und Sanierungsmaßnahmen an dem Objekt ist von immenser Wichtigkeit.

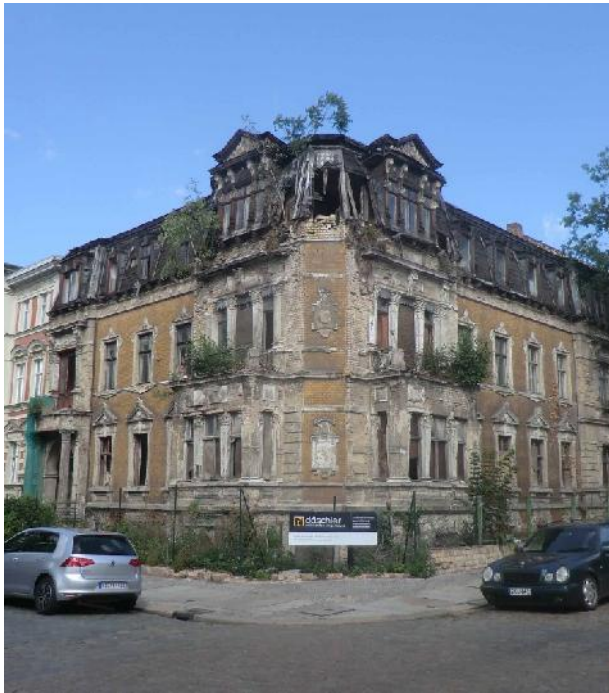
Fassadenansichten

Der Zustand im Inneren ist desolat, Die Mehrzahl der Decken ist eingestürzt. Es besteht akuter Handlungsbedarf.

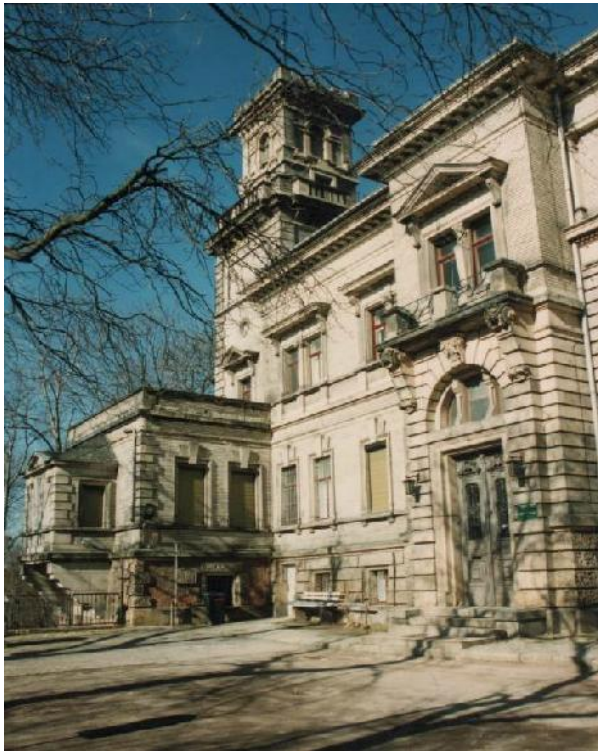
Fassadenansicht der Villa Lehmann 1998

Ab 2006 erfolgten zwar kleinere Sicherungsmaßnahmen. Die dringend notwendige Generalinstandsetzung steht jedoch weiterhin aus.

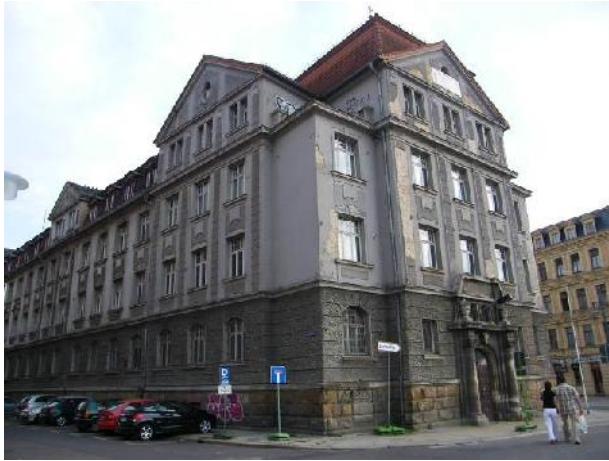
Fassade zum Hallmarkt 2010

Bedingt durch jahrelangen Leerstand und die schwierige Gründungssituation unmittelbar an der Gerbersaale befindet sich das Gebäude in einem kritischen Erhaltungszustand.

Vor dem Hintergrund der herausragenden architektonischen und städtebaulichen Bedeutung des ehemaligen Polizeipräsidiums besteht hier besonderer Handlungsbedarf im Sinne einer nachhaltigen Instandsetzung und Nutzung.

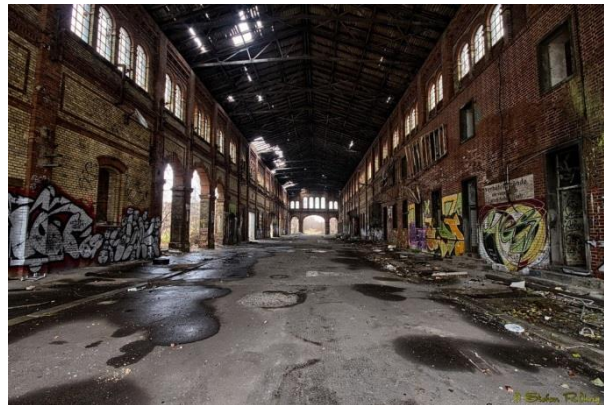
Innenaufnahme der großen Markthalle

Nach jahrelangem Leerstand sind einige Gebäude und Gebäudeteile der Anlage bereits verloren gegangen oder befinden sich in einem nicht mehr sanierungsfähigen Zustand. Beschleunigt wurden die Verluste durch eine Serie von Brandstiftungen auf dem Gelände.

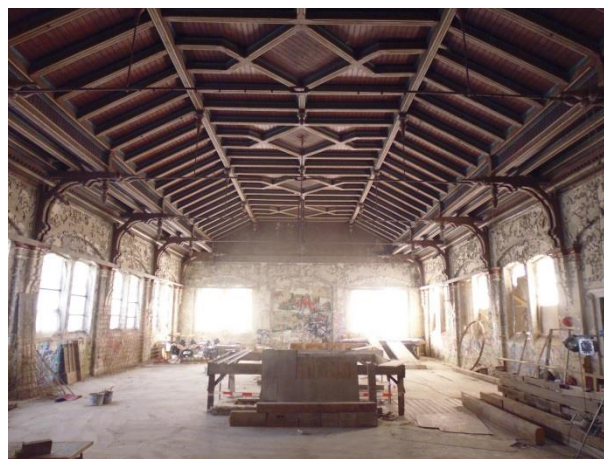
Innenaufnahme des Saalbereichs

Mit Fördermitteln und privaten Spenden konnten seit 2012 erste Bauabschnitte realisiert werden. Dazu gehörte insbesondere der Austausch der schwammbefallenden und einsturzgefährdeten Geschossdecken. Das Untergeschoss sowie die Technikzentrale im Erdgeschoss wurden nach dem Hochwasser 2013 bereits wiederhergestellt. Mit weiteren (in jüngster Zeit zur Verfügung gestellten) Fördermitteln ist es nunmehr möglich, Sanierungsmaßnahmen am Dach und an der gravierend geschädigten Gebäudehülle vorzunehmen. Gleichwohl bleibt die denkmalgerechte Gesamtinstandsetzung des Hauses sowohl aus wirtschaftlicher als auch aus bautechnischer Sicht eine enorme Herausforderung für alle Beteiligten.

Dringend erforderlich sind im nächsten Bauabschnitt umfassende Sanierungsmaßnahmen am Dach und an der gravierend geschädigten Gebäudehülle.
