## **Auswertung des Zusatzbaumgutachtens Hochwassermaßnahme HM 266 Riveufer unter Berücksichtigung der verschiedenen technologischen Abhängigkeiten bei der Baudurchführung der einzelnen Baumaßnahmen**

Erstellt von Dr. F.-E. Schmidt,

öffentlich bestellte und vereidigte  
landwirtschaftliche Sachverständige für  
Gehölze,  
Schutz- und Gestaltungsgrün,  
Baumchirurgie und -pflege

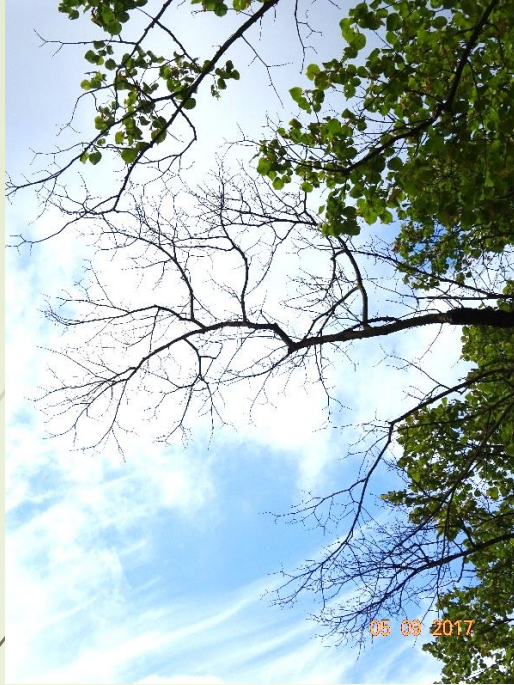
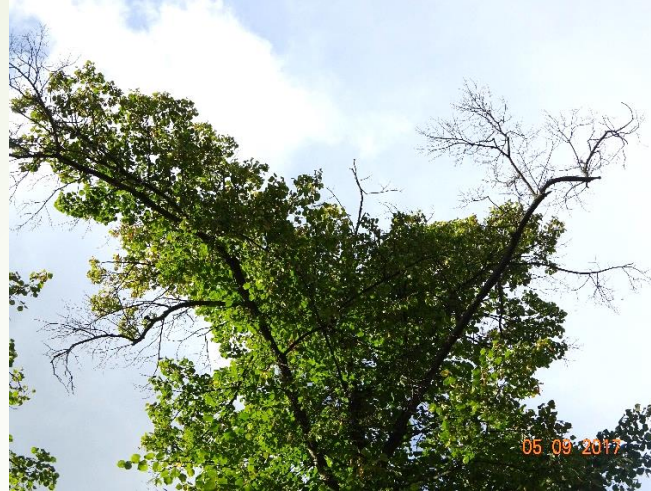
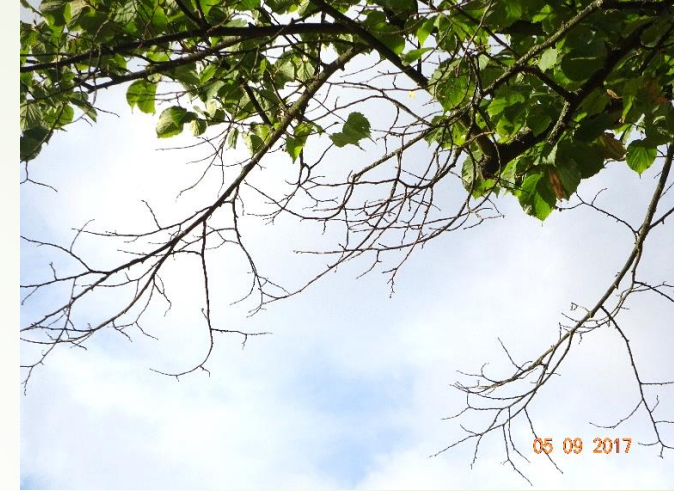
**Bsp. für Stigmina-Triebsterben und Totholzbildung,**

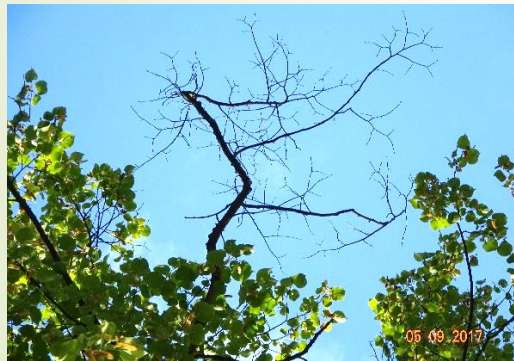
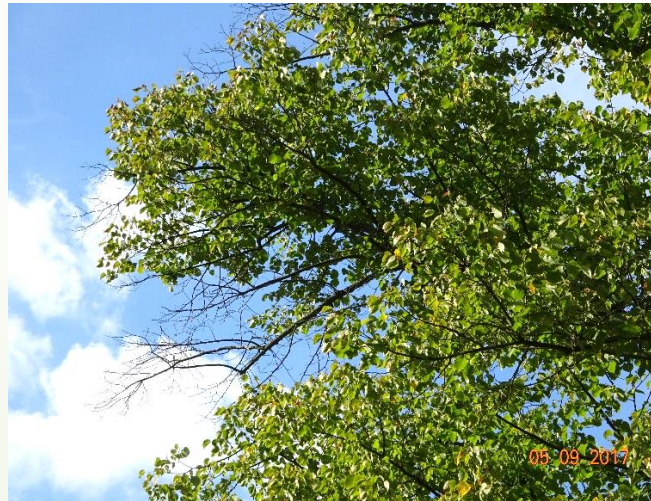
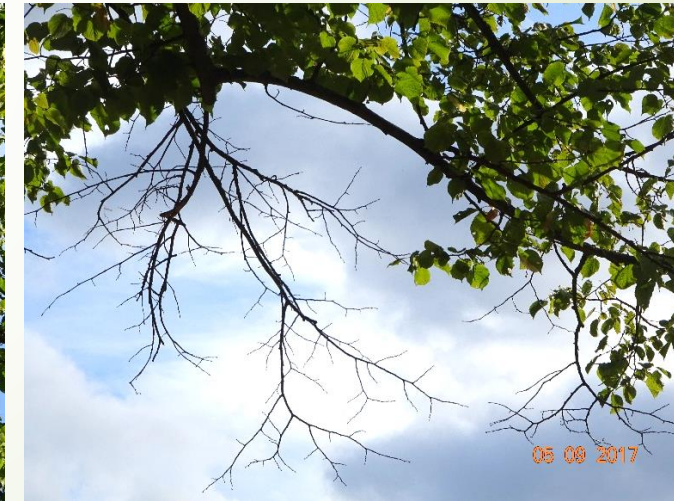
**Die Totholzbildung verstärkt sich deutlich. Da aufgrund der hohen Frequentierung der Allee eine hohe Verkehrssicherheits-  
erwartung vorliegt, werden die Zeiträume zwischen den Pflegegängen immer kürzer.**

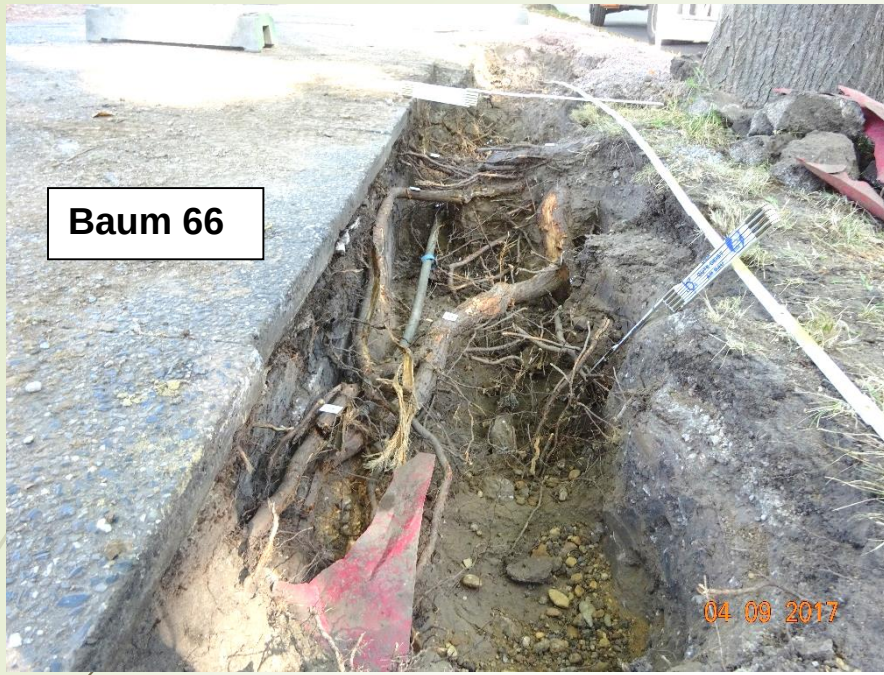
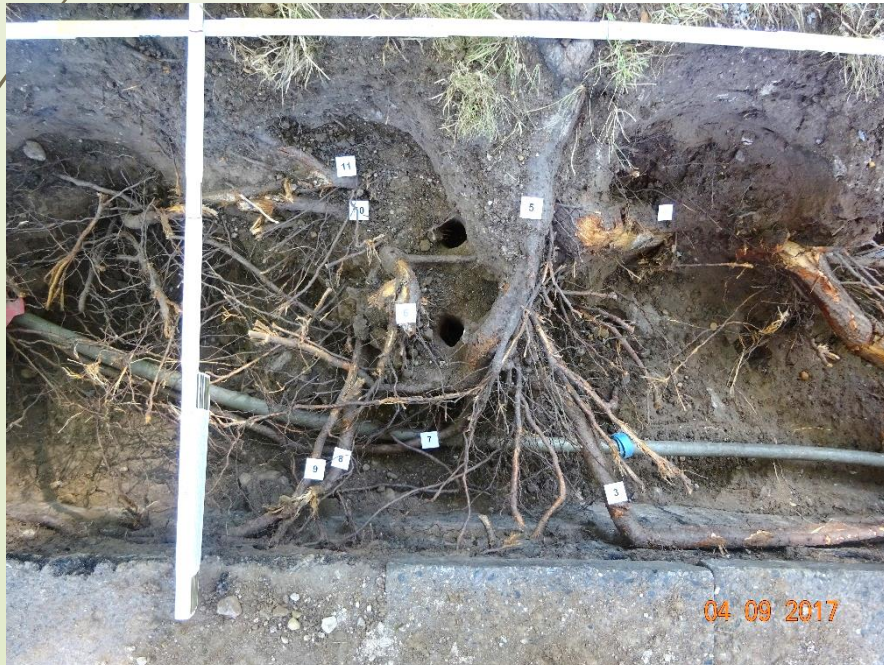
Baum 66

- Viele Fein- und Grobwurzeln, einige Starkwurzeln im Bereich des geplanten Grabens direkt neben der Kanalwand,
- Diese wäre mit Sicherheit nicht alle zu erhalten.
- Standsicherheit gefährdet, Versorgung des Baumes stark beeinträchtigt,
- In der Folge müsste eine entsprechende Kronenreduktion durchgeführt werden.
- Bei der Wurzelfreilegung kam es auch mit dem Saugbagger zu Wurzelschäden.

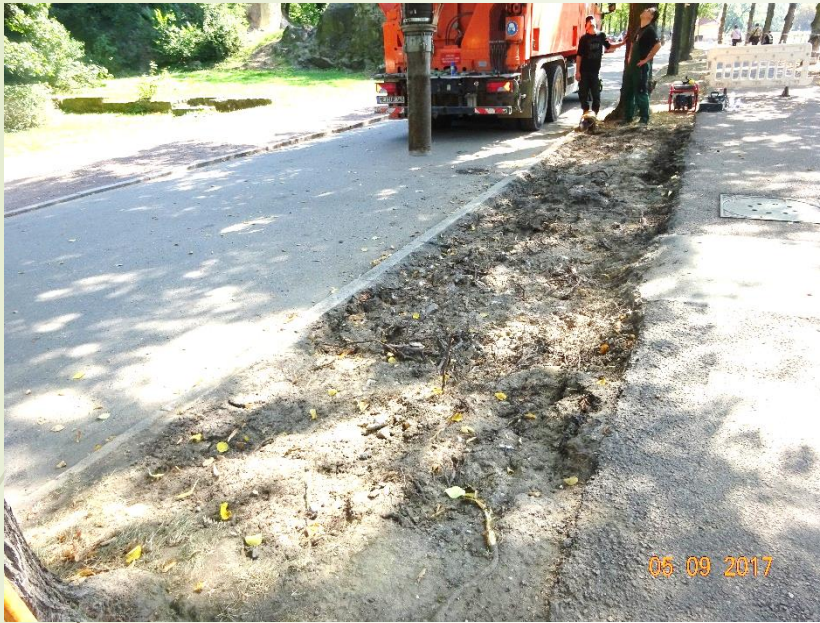
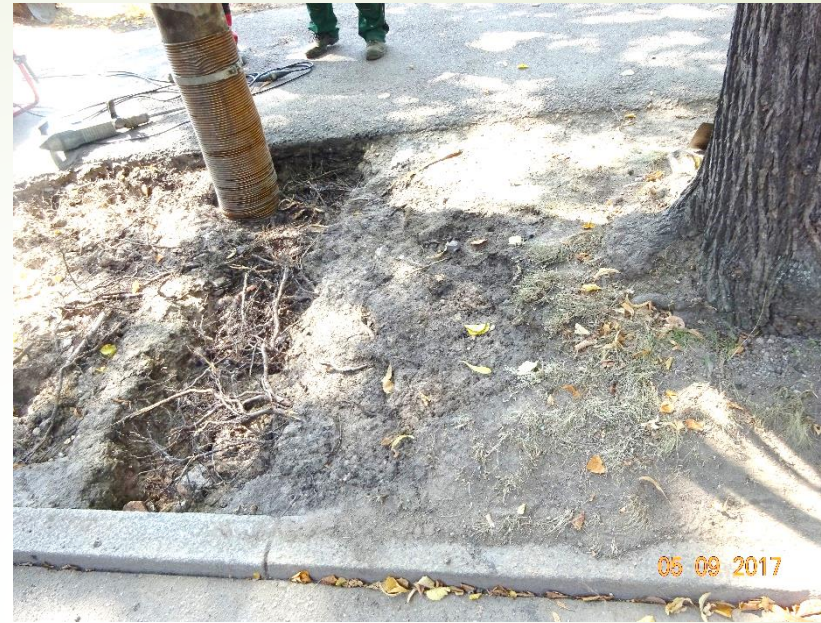
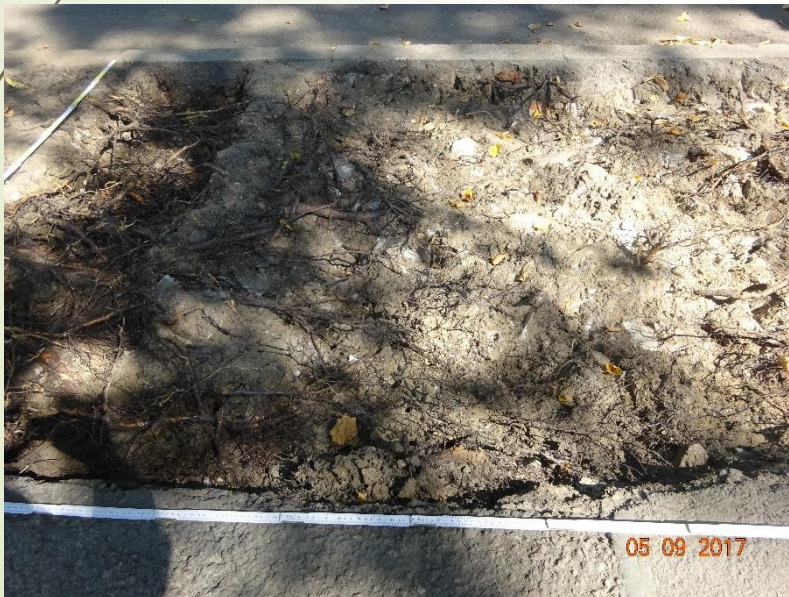
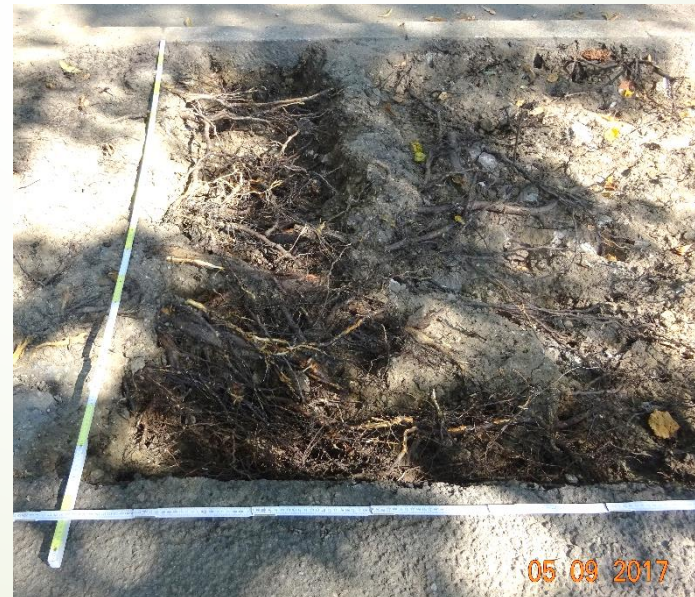
### Bäume 36 - 37

- Intensive Durchwurzelung zwischen den Bäumen 36 und 37 mit Fein-, Grob- und Starkwurzeln,
- Extreme Bodenverdichtung.
- trotz Einsatz Saugbagger viele Wurzelschäden,

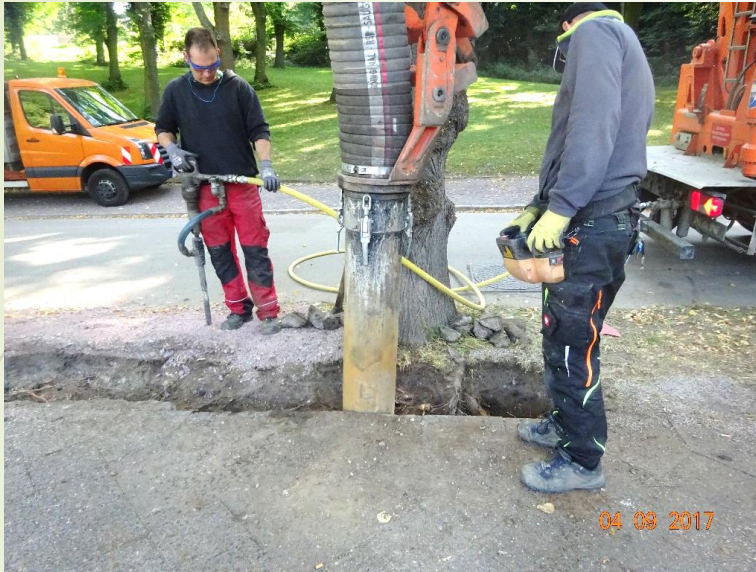
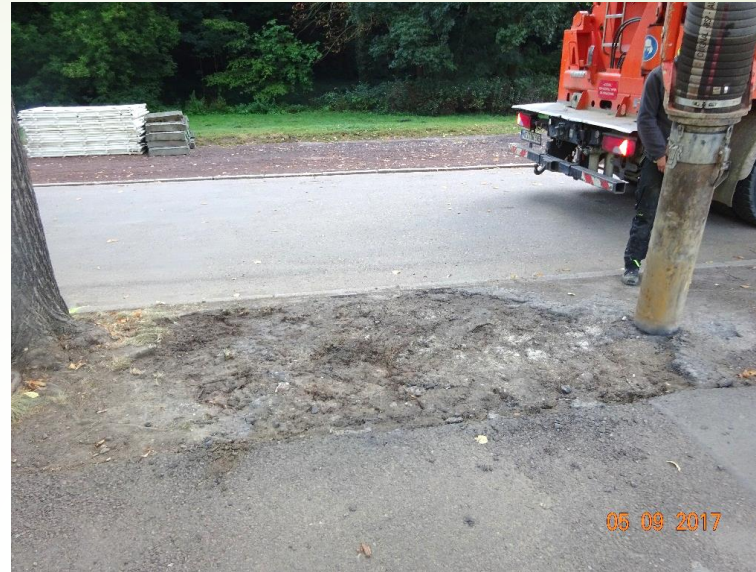
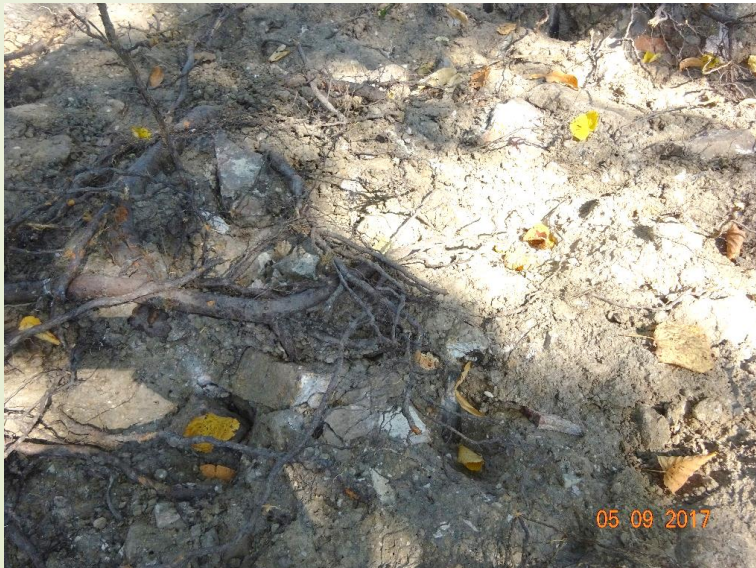
#### Wurzelsuchgrabungen mithilfe eines Saugbaggers

Alle Baumstandorte leiden unter einer extremen Bodenverdichtung. Diese Bodenverdichtung ist so außerordentlich, dass es bei Wurzelsuchgrabungen an mehreren Baumstandorten nicht möglich war, mit einem Saugbagger mehr als ca. 5 cm tief in den Boden zu gelangen. Um den Boden zu lockern, musste ein Presslufthammer zum Einsatz kommen. Alle 20 cm erfolgte ein Einstich, um den Boden zu lockern, der dann mit dem Saugbagger abgesaugt wurde.

Trotz dieser eigentlich wurzelschonenden Arbeitsweise kam es aufgrund des derart verdichteten Bodens zu Wurzelverletzungen.

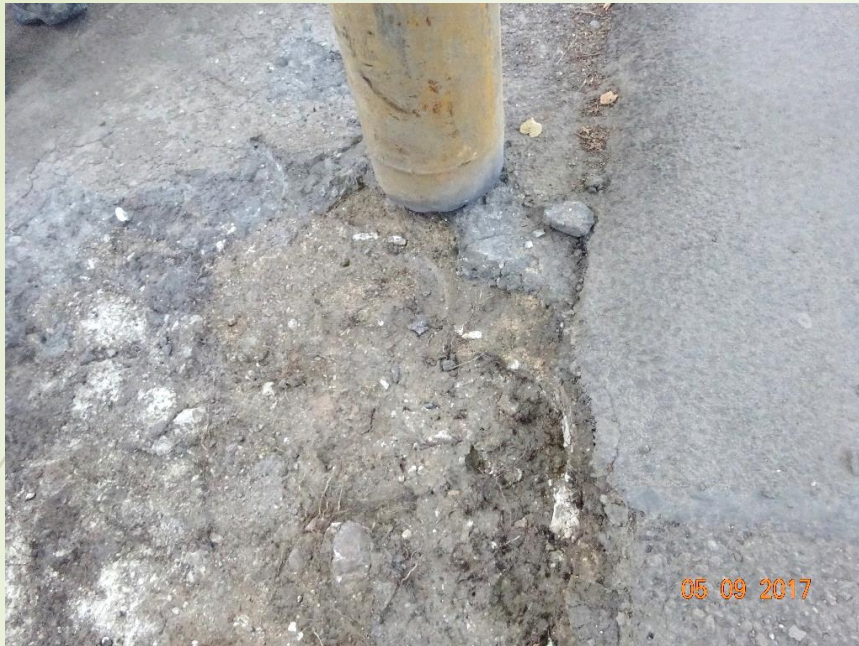
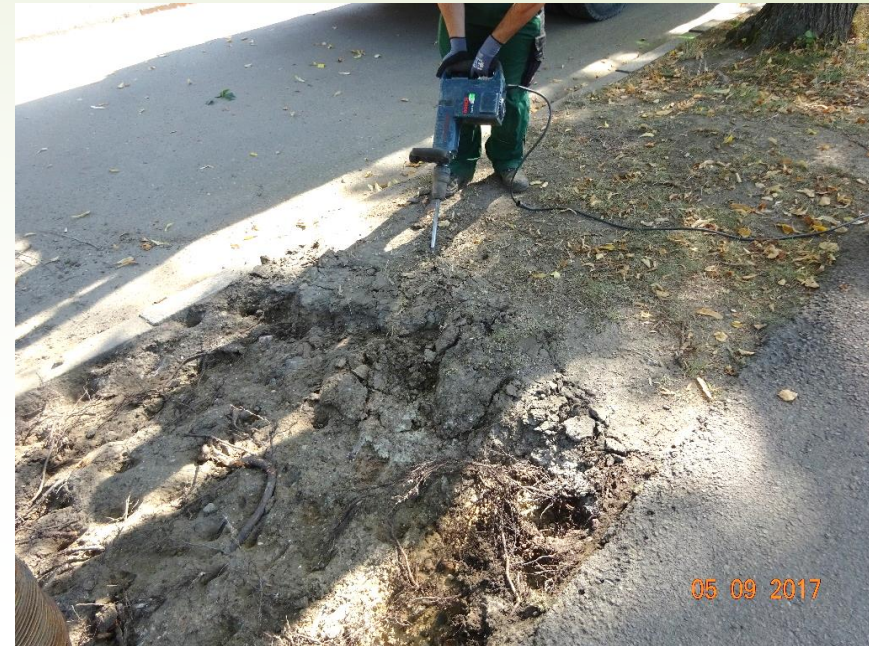
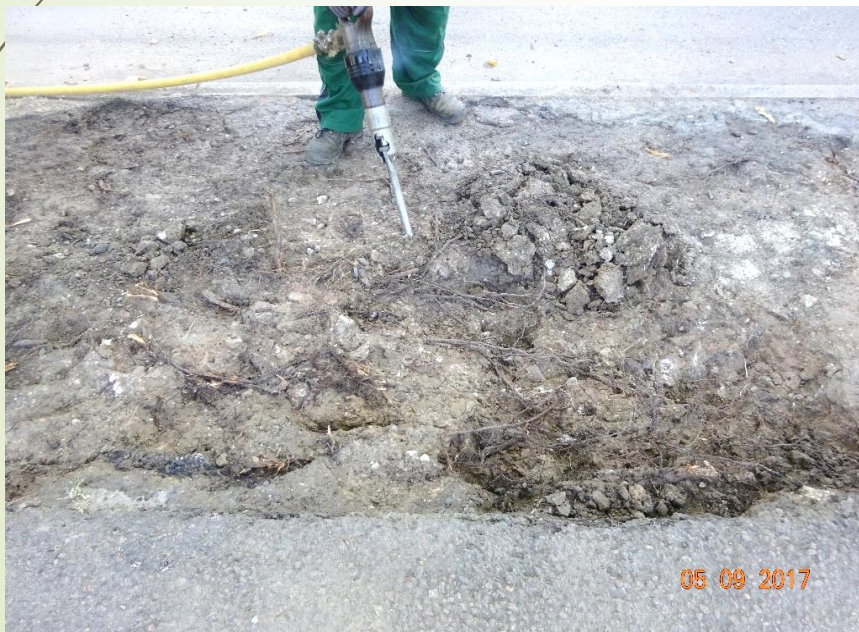
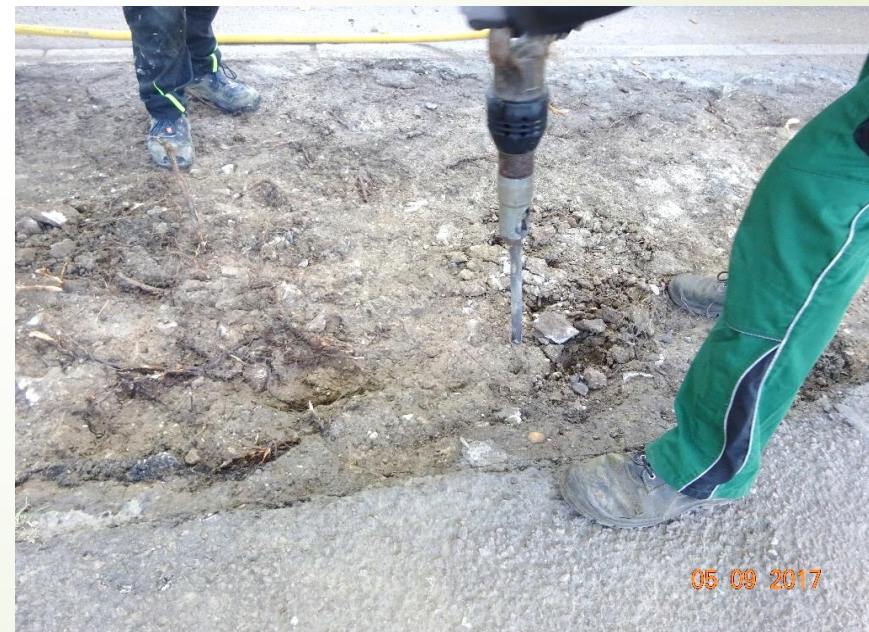
**Stellenweise war auch mit Saugbagger und Pressluftmeißel kaum tiefer als 40 cm in den Boden einzudringen.**

**Selbst bei der eigentlich wurzelschonenden Freilegungsvariante mit dem Saugbagger kam es aufgrund der extremen Bodenverdichtung zu nicht unerheblichen Wurzelverletzungen**

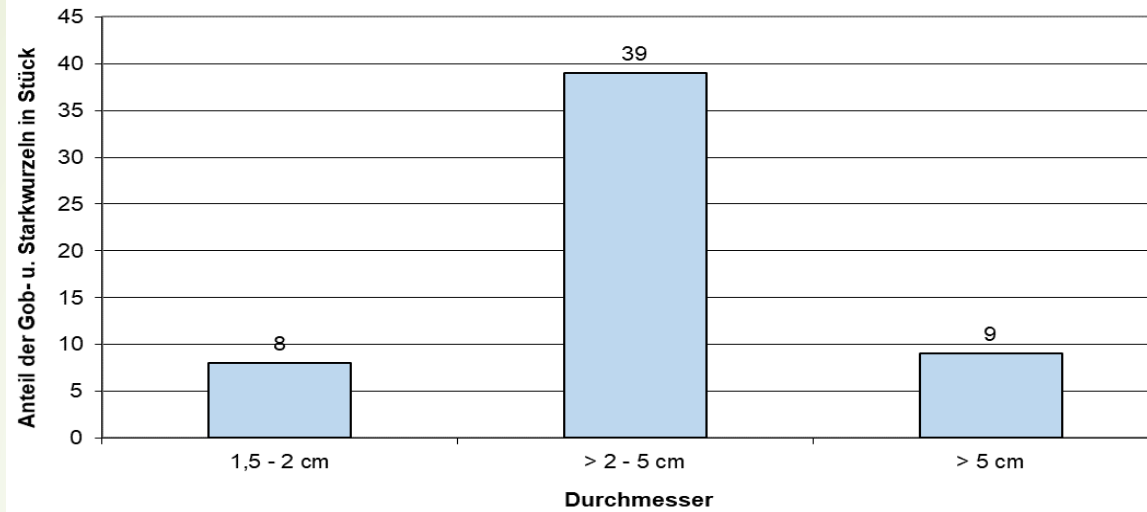
**Größenverteilung der beschädigten Wurzeln bei den Bäumen  
153, 154 und 139**

- starke Beschädigungen in den Wurzelbereichen der Bäume nach notwendigem Mauerabriss und Wiederaufbau,
- Standsicherheit – insbesondere unter Berücksichtigung des windexponierten offenen Standortes an der Saale – nicht mehr ausreichend gewährleistet,
- Zur Kompensation – Kronenrückschnitt der uferseitigen Bäume um ca. 1/3 notwendig,

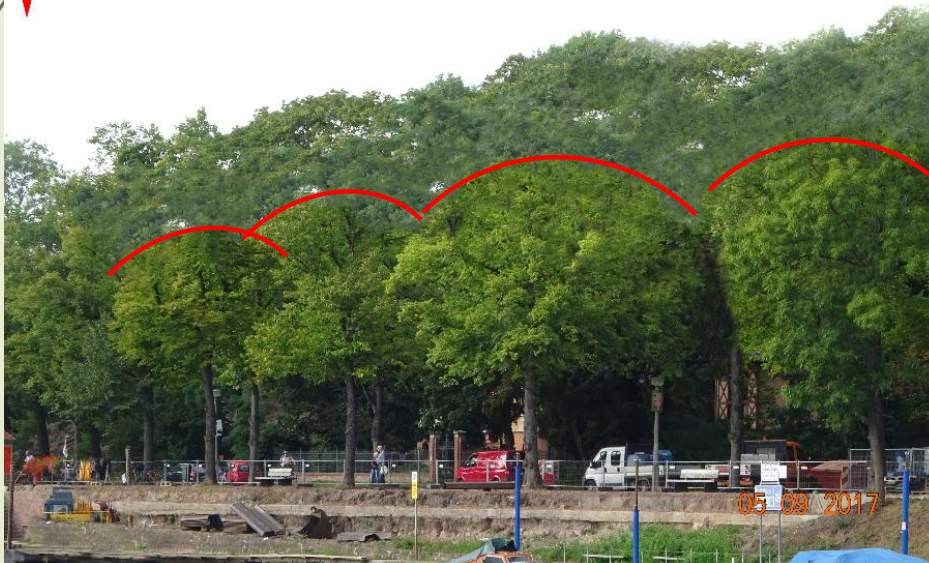
### Vergleich der uferseitigen Alleereihe vor und nach starkem Rückschnitt

Neben den beschriebenen negativen pflanzenphysiologischen Folgen eines starken Rückschnittes kommen noch die negativen Auswirkungen auf den Habitus der Bäume hinzu.

- ➔ Deutliche Verkleinerung der Gesamtkronen, die wie aufgesetzt wirken,
- ➔ Zerstörung des artgerechten Habitus',
- ➔ Ungleichgewicht zwischen Krone und Stamm durch den relativ hohen Kronenansatz der Bäume,

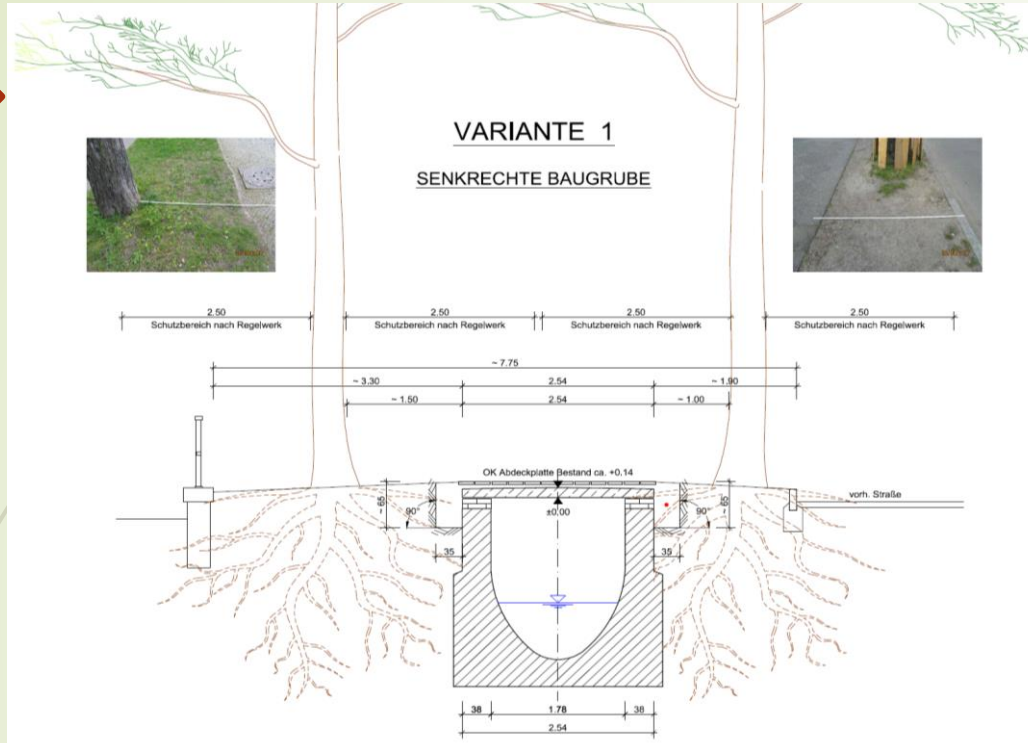
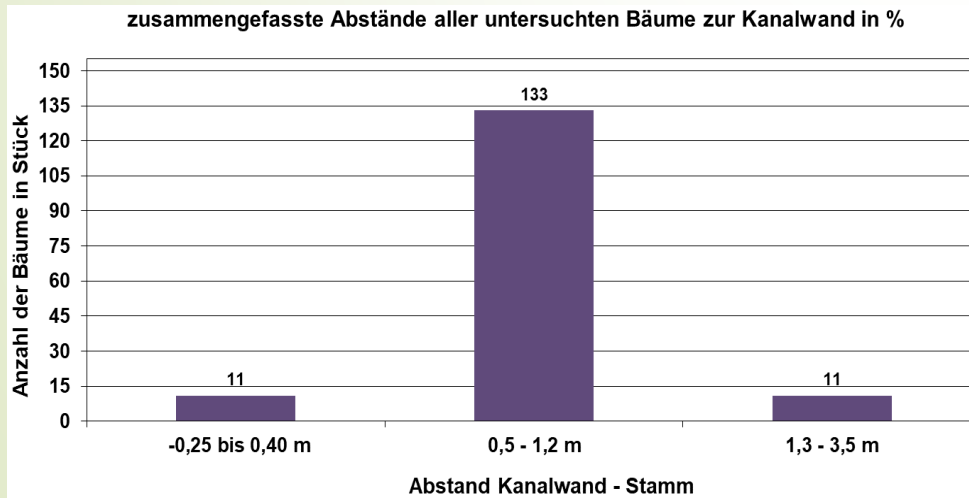
- Erstellung von Gräben an den Außenkanten der Kanalwände,
- Abmaße 35 cm breit, 65 cm tief,
- Kappung aller Wurzeln in diesem Bereich,

- ➔ 11 Bäume stehen in diesem Bereich und müssten sofort gefällt werden,
- ➔ massiver Wurzelverlust und Beschädigung der Bäume,
- ➔ Eingriff ins Gleichgewicht Wurzel – Krone,
- ➔ Kronenrückschnitt erforderlich,
- ➔ Weitere Astungswunden bis in den Starkastbereich,
- ➔ Weitere Schwächung der Bäume,
- ➔ Weitere Vitalitätsabnahme,
- ➔ Weitere Verringerung der Reststandzeit,

**Für Erhalt der Bäume ungeeignet!**

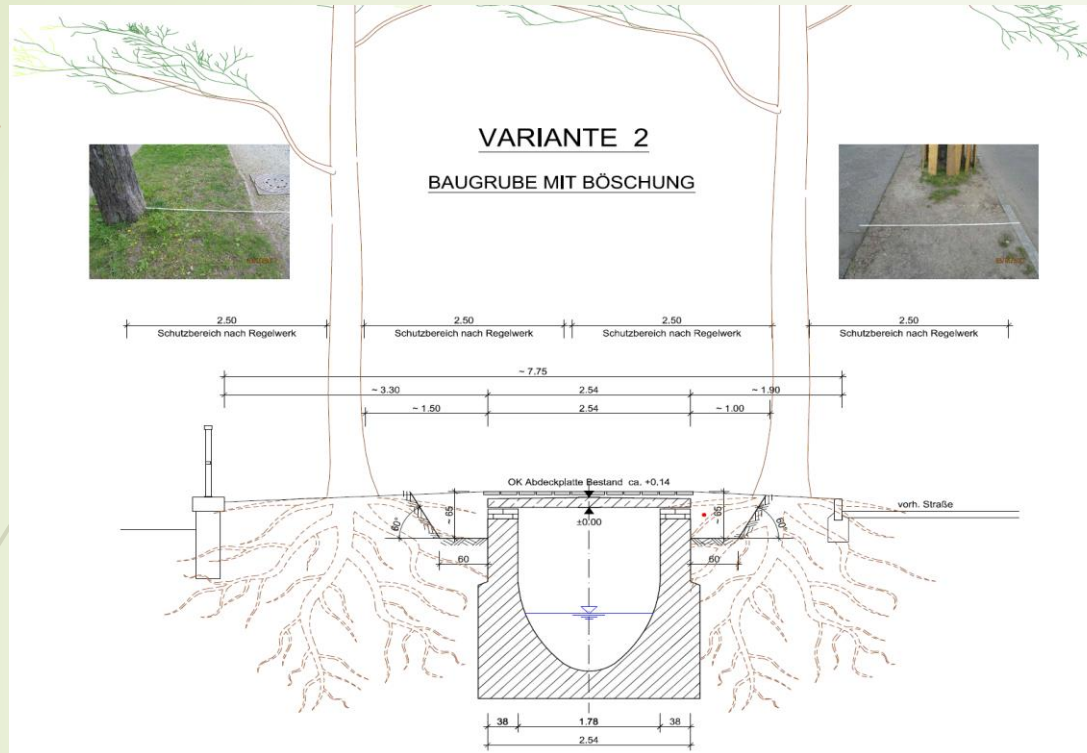
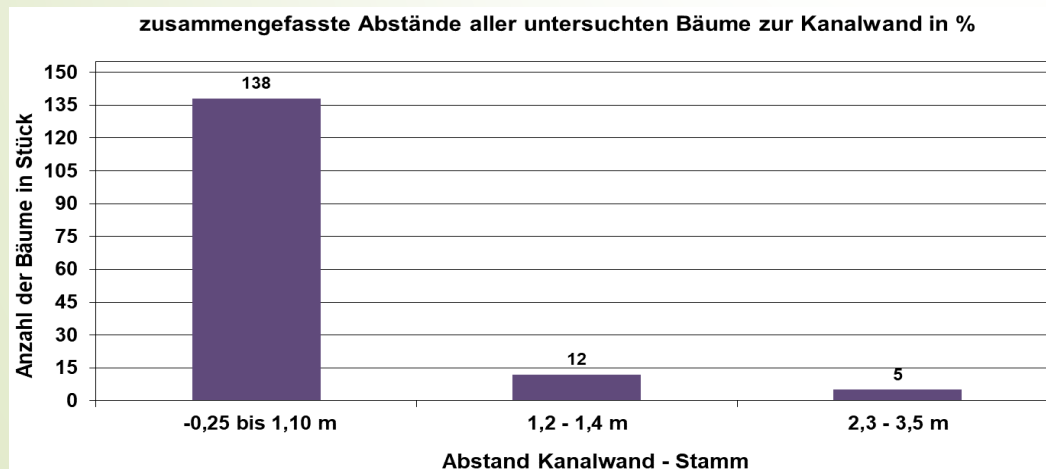
- Erstellung von Gräben an den Außenkanten der Kanalwände mit Böschung,
- Abmaße 65 cm tief, ca. 97 cm breit (60 cm an der Sohle),
- Kappung aller Wurzeln in diesem Bereich,

- ➔ 138 Bäume stehen in diesem Bereich und müssten sofort gefällt werden.
- ➔ massiver Wurzelverlust und Beschädigung der Bäume,
- ➔ Eingriff ins Gleichgewicht Wurzel – Krone,
- ➔ Kronenrückschnitt erforderlich,
- ➔ Weitere Astungswunden bis in den Starkastbereich,
- ➔ Weitere Schwächung der Bäume,
- ➔ Weitere Vitalitätsabnahme,
- ➔ Weitere Verringerung der Reststandzeit,

**Für Erhalt der Bäume ungeeignet!**

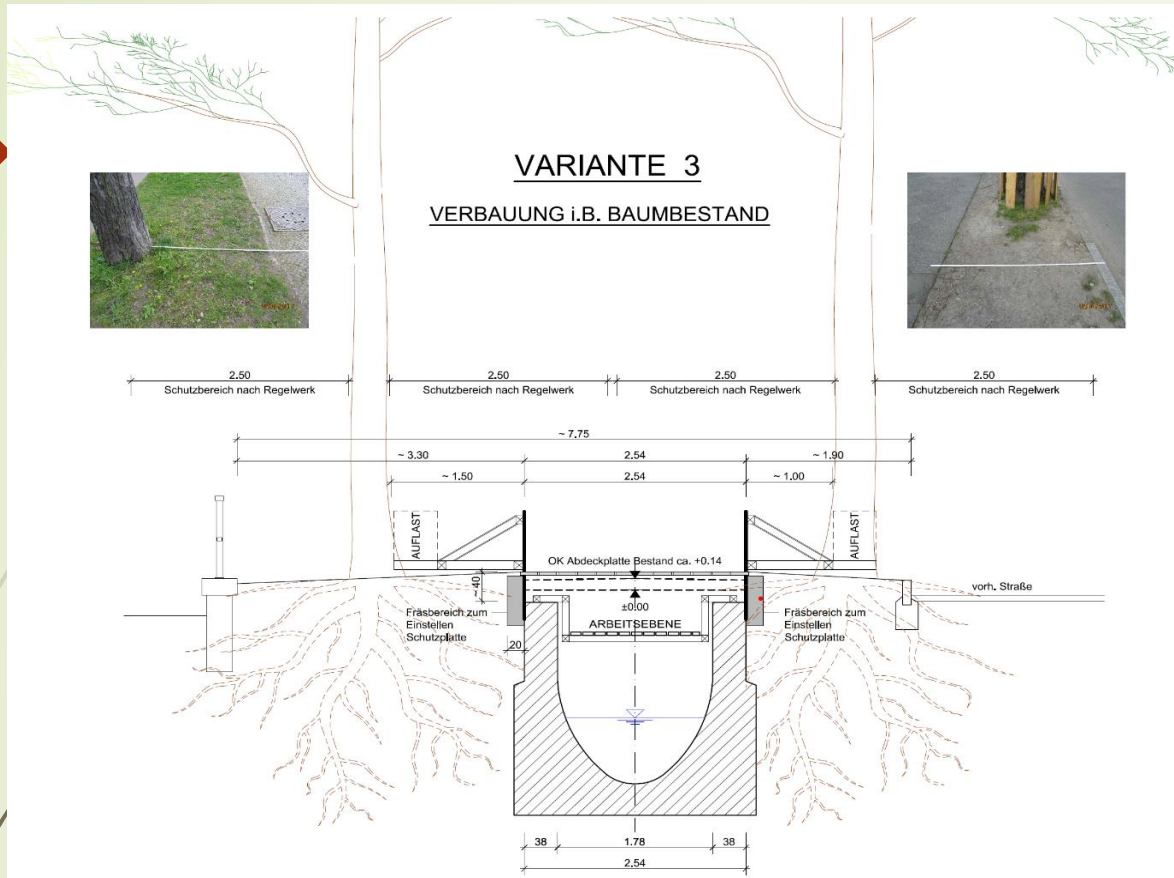
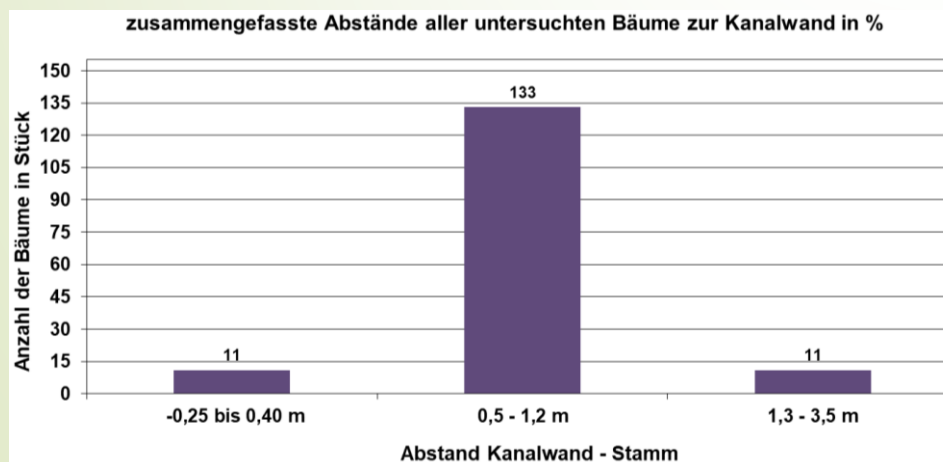
- Herstellen eines ca. 20 cm Bereiches durch Ausfräsen,
- Abmaße 20 cm breit, 80 cm tief,
- Abfräsen aller Wurzeln in diesem Bereich,

- ➔ 11 Bäume stehen in diesem Bereich und müssten sofort gefällt werden,
- ➔ Unkontrollierte starke Beschädigung der Wurzeln,
- ➔ alle Schädigungen gar nicht zu erkennen,
- ➔ massiver Wurzelverlust und starke Beschädigung der Bäume,
- ➔ Eingriff ins Gleichgewicht Wurzel – Krone,
- ➔ Kronenrückschnitt erforderlich,
- ➔ Weitere Astungswunden bis in den Starkastbereich,
- ➔ Weitere Schwächung der Bäume,
- ➔ Weitere Vitalitätsabnahme,
- ➔ Verringerung der Reststandzeit,

**Für Erhalt der Bäume ungeeignet!**

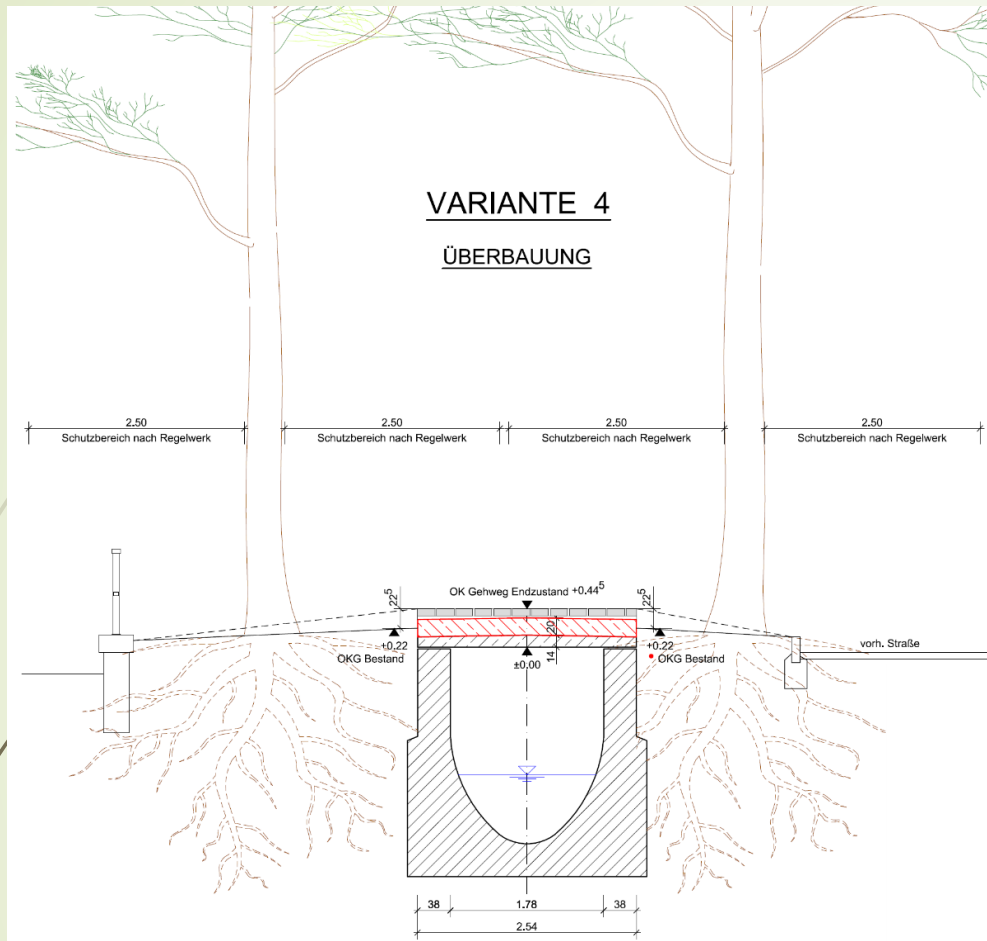
**FÜR ERHALT DER BÄUME UNGEEIGNET!**

- Verbleib der alten Deckenplatte (h 14 cm),
- Auflage neue Deckenplatte (h 20 cm),
- Auflage neuer Gehweg h 10 cm (4 cm Ausgleichschicht + 6 cm Belag),
- Erhöhung des Niveaus gegenüber Bestand um ca. 22 cm,

➔ Überfüllen der Baumstreifen mit mindestens 22 cm Erdreich,  
 ➔ Linden - besonders ältere Exemplare - sind sehr empfindlich gegen Einpflastern, Bodenverdichtungen und Überfüllen.

- eine Verringerung des Porenvolumens,
- O<sub>2</sub>-Gehalt sinkt, CO<sub>2</sub>-Gehalt steigt,
- Bodenbakterien, Mykorrhiza und Feinwurzeln sterben ab,
- weitere Einschränkungen in der Wasser- und Nährstoffversorgung,
- deutliche Hemmung des Kronenwachstums,
- Verlust von Biomasse als Energiereserve, Reduktion der Synthese- und Speicherorte
- Regeneration wird erschwert, Assimilation vermindert,
- direkte Wirkungen auf die Regeneration der Wurzeln,
- Pathogene greifen den gestressten Baum erfolgreich an,
- Pilzbefall im Wurzelsystem

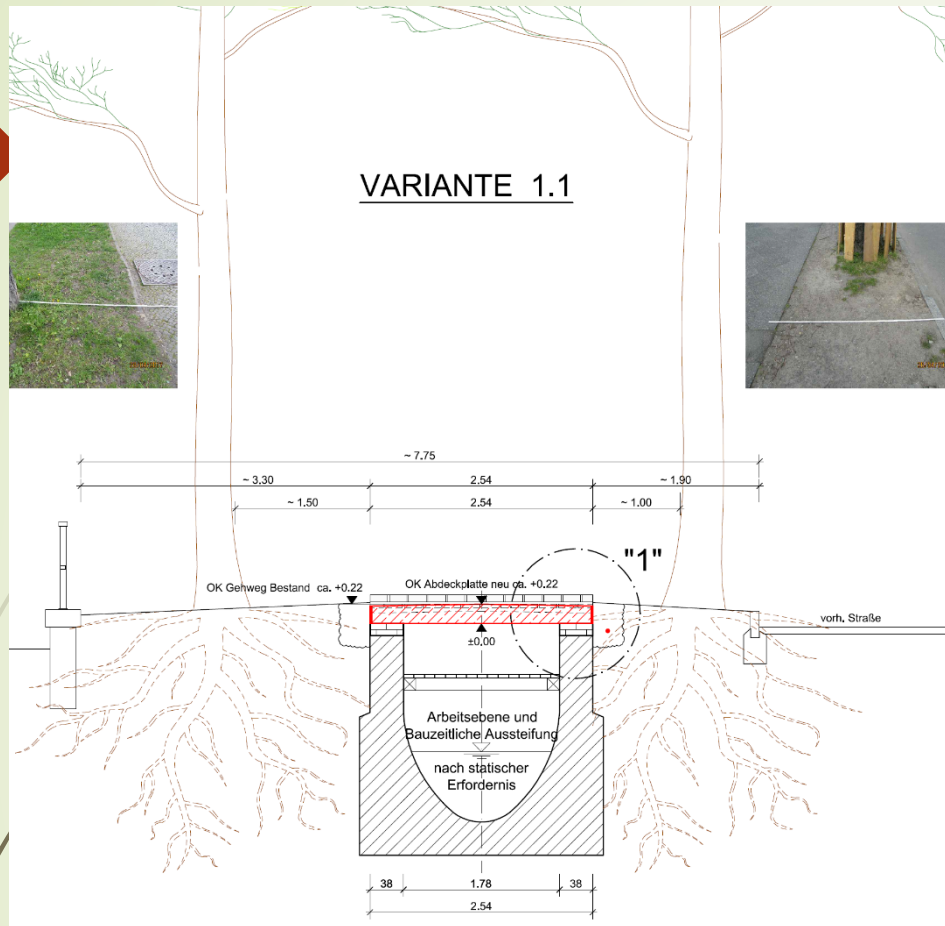
- Erstellung von Gräben an den Außenkanten der Kanalwände mithilfe Saugbagger,
- Abmaße 35 cm breit, 50 cm tief,
- Einbau Wurzelschutz,
- Auflage neue Deckenplatte (h 20 cm),
- Erhöhung des Niveaus gegenüber Bestand um ca. 10 cm,

- 11 Bäume stehen in diesem Bereich und müssten sofort gefällt werden,
- Auch bei Saugbaggereinsatz Wurzelbeschädigungen aufgrund der extremen Bodenverdichtung,
- Nicht alle Wurzeln werden erhalten werden können,
- Konflikt Baufreiheit, Arbeitsschutz, Wurzelschutzeinbau – starke Durchwurzelung, extrem verdichteter Boden,
- Eingriff ins Gleichgewicht Wurzel – Krone,
- Kronenrückschnitt erforderlich,
- Weitere Astungswunden bis in den Starkastbereich,
- Zudem Überfüllung der Baumstreifen mit seinen beschriebenen negativen Folgen (siehe Variante 4),
- Weitere Schwächung der Bäume,
- Weitere Vitalitätsabnahme,
- Weitere Verringerung der Reststandzeit,

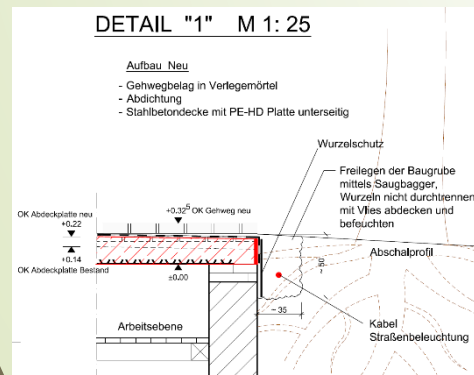
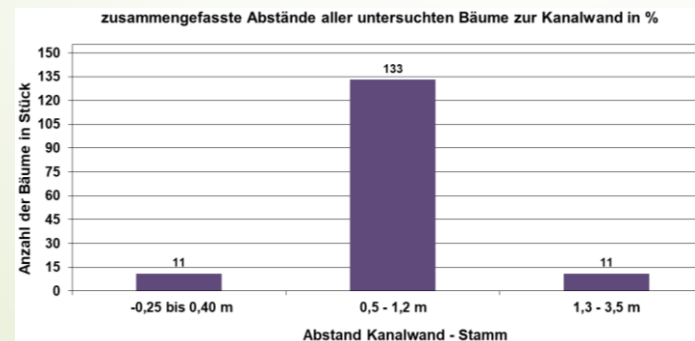
**Für Erhalt der Bäume ungeeignet!**

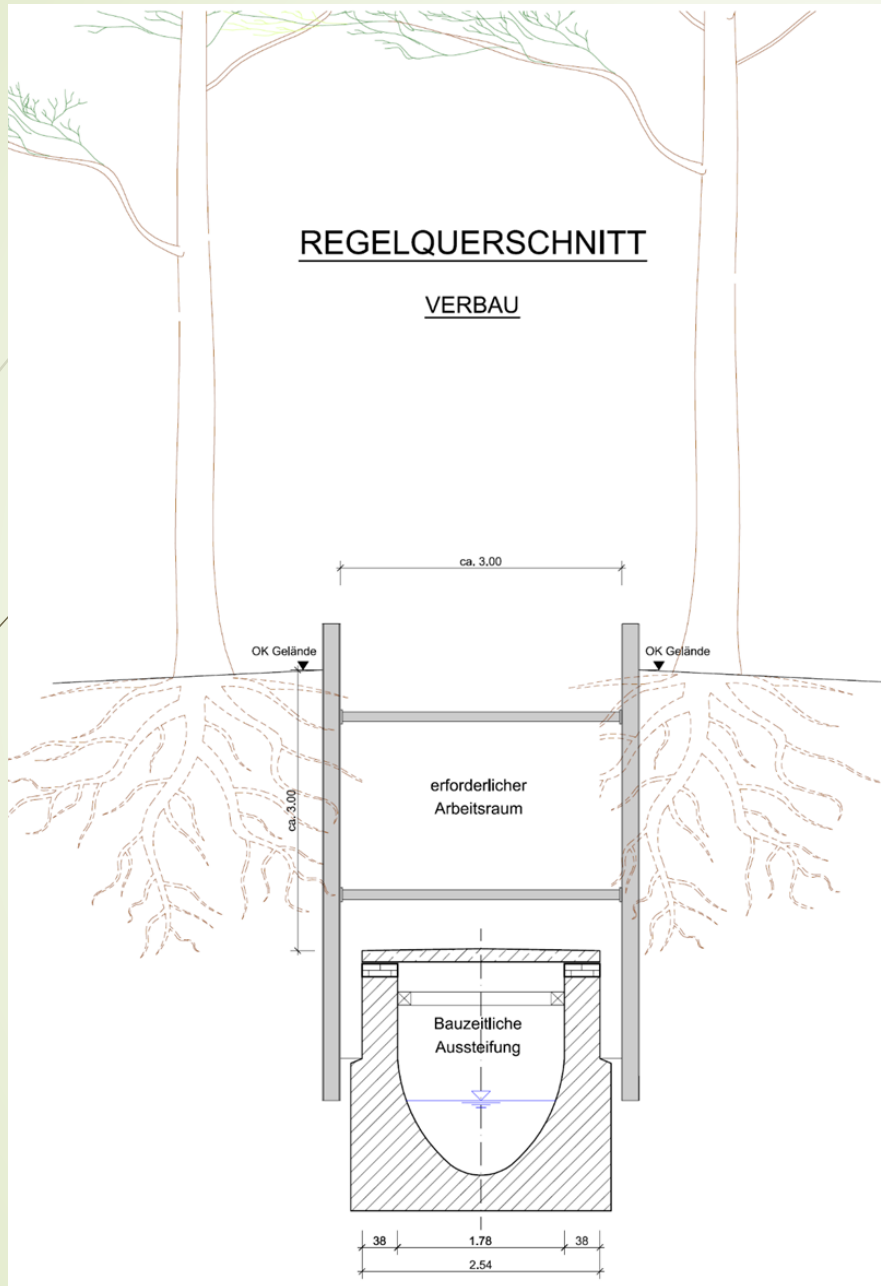
Im Bereich der starken Überdeckung des Kanals muss der erforderliche Arbeitsraum durch einen Verbau geschützt werden.

Platzbedarf für den Einbau des Verbaus mindestens 40 cm,

- ➔ Kappung aller vorhandenen Wurzeln,
- ➔ Mindestens ca. 5 von 10 Bäumen uferseitig mit Abständen zwischen 0,70 und 1,60 m,
- ➔ Ca. 13 Bäume straßenseitig (da Abstände zwischen 1,0 und 1,40 m),

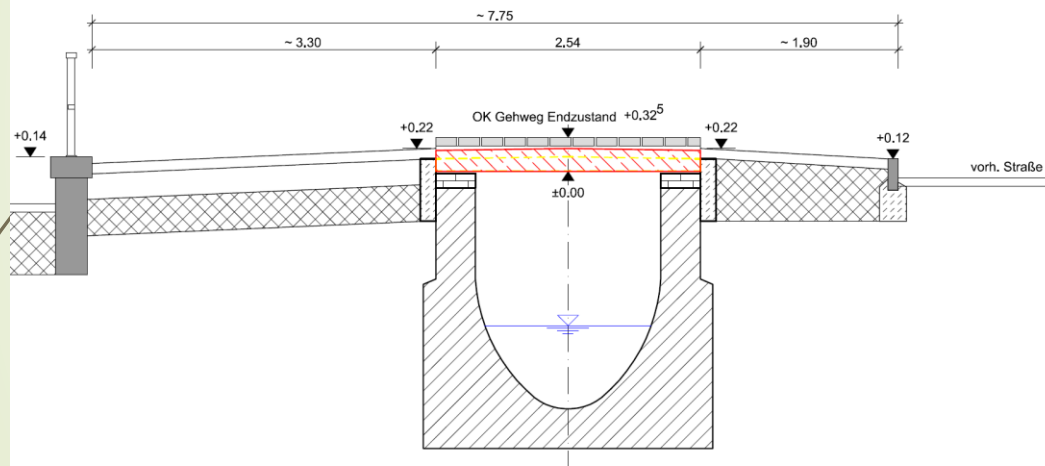
## QUERSCHNITT MIT HÖHENENTWICKLUNG ENDZUSTAND

- neue Deckenplatte mit DIN-gerechter größerer Höhe (h 20 cm),
  - Auflage neuer Gehweg h 10 cm (4 cm Ausgleichschicht + 6 cm Belag),
  - Erhöhung des Niveaus gegenüber Bestand am Gehweg um ca. 10 cm,
- ➔ Überfüllen der Baumstreifen mit mindestens 10 cm Erdreich,
- ➔ Linden - besonders ältere Exemplare - sind sehr empfindlich gegen Einpflastern, Bodenverdichtungen und Überfüllen. (siehe Erklärung Variante 4)
- ➔ Weitere Schwächung der Bäume,
- ➔ Weitere Vitalitätsabnahme,
- ➔ Weitere Verringerung der Reststandzeit,

**Für Erhalt der Bäume ungeeignet!**
