Projekt: Grundhafter Straßenausbau Riveufer in Halle a.d. Saale
Lindenallee (Promenade) zwischen Straßenkörper und Saaleufer

Sachverständigen-Gutachten 3.105-16 Band 1

Eingehende Zustandsprüfung nach der VTA-Methode
Feststellung der Vitalität der Bäume, Prüfung der Bodenverhältnisse,
Taxation der Zukunftsaussichten / Verbleibdauer
Beurteilung der Bauverträglichkeit der Bäume
Kosten-Nutzen-Analyse auf der Basis des modifizierten Sachwertverfahrens nach W. KOCH

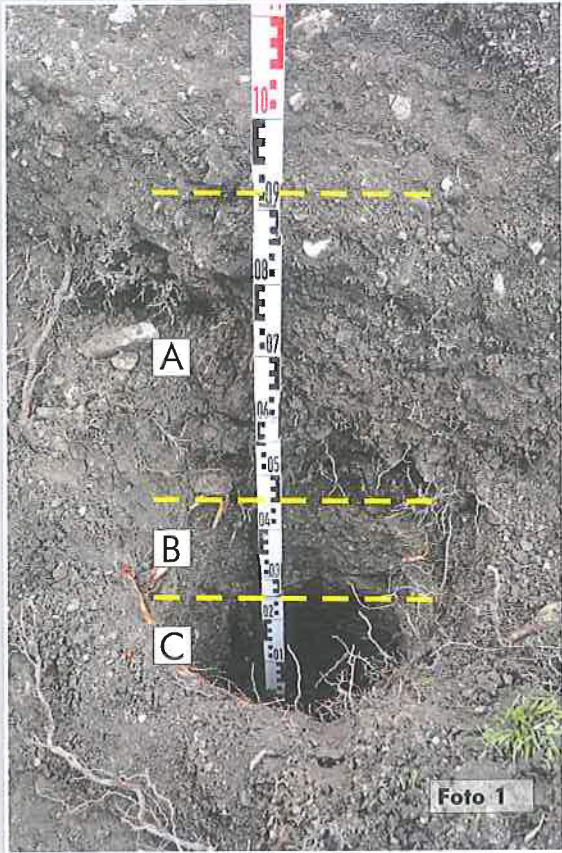
Bodenprofil

Horizont	Tiefe	Beschreibung
A	0 - 45 cm	Oberboden, mit Fein-, Grob- und Starkwurzeln durchzogen
B	45 - 65 cm	Mergelartiges Schottermaterial (Steine + Feinkorn), hell-graubraun, dicht gelagert
C	ab 65 cm (max. 90 cm)	Unterboden, nur noch mit Feinwurzeln durchzogen, nicht so intensiv wie im Oberboden

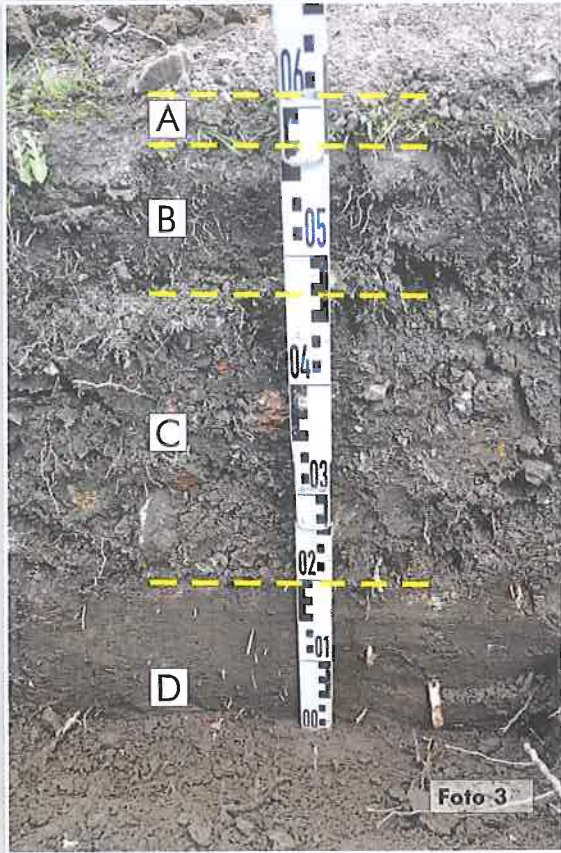
Bodenprofil

Horizont	Tiefe	Beschreibung
A	0 - 3 cm	Auflage
B	3 - 15 cm	Oberboden, humos, mit kleinen Steinen, Feinwurzeln mittleren Ausmaßes
C	15 - 40 cm	Oberboden, mit großen Steinen, Feinwurzeln wenig vorhanden, Stromkabel für Straßenbeleuchtung in ca. 30 cm u. GOK. vorhanden
D	40 - 60 cm (max. 70 cm)	Unterboden, keine Steine, Feinwurzeln vereinzelt vorhanden

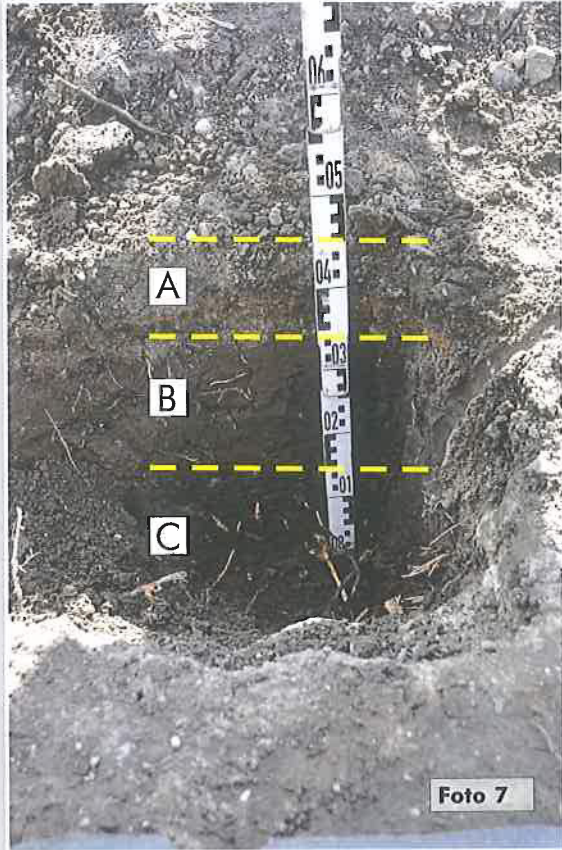
Bodenprofil

Horizont	Tiefe	Beschreibung
A	0 - 10 cm	Oberboden, leicht humos, kleine Steine und Kies mit durchgehendem Sandband (Stärke: 1 cm)
B	10 - 30 cm	Oberboden mit schluffigem Feinsand, dunkelbraun, sporadisch mit wenigen Feinwurzeln durchzogen
C	30 - 42 cm (max. 52 cm)	Unterboden mit schluffigem Feinsand, grau-braun, wenige Steine oder Kies, mäßig mit Fein- und Schwachwurzeln durchsetzt

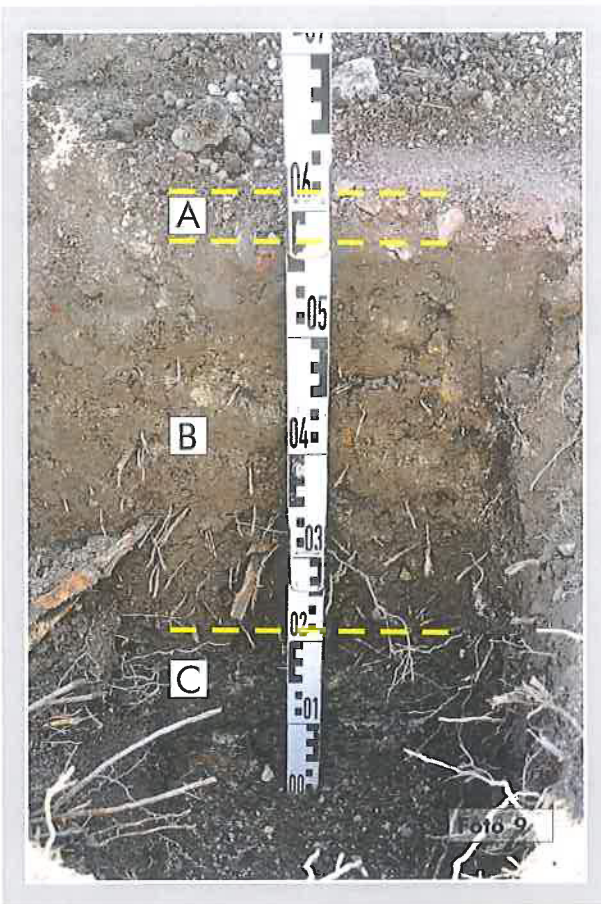
Bodenprofil

Horizont	Tiefe	Beschreibung
A	0 - 3 cm	Tennenmaterial mit kleinen Steinen, dicht gelagert
B	3 - 41 cm	dicht gelagerter Oberboden mit schluffigem Feinsand und Sandbändern, mittelmäßig durchwurzelt
C	41 - 60 cm (max. 60 cm)	weniger dicht gelagerter, sandiger Unterboden mit Feinkies, Auffüllmaterial, sporadisches Wurzelwachstum

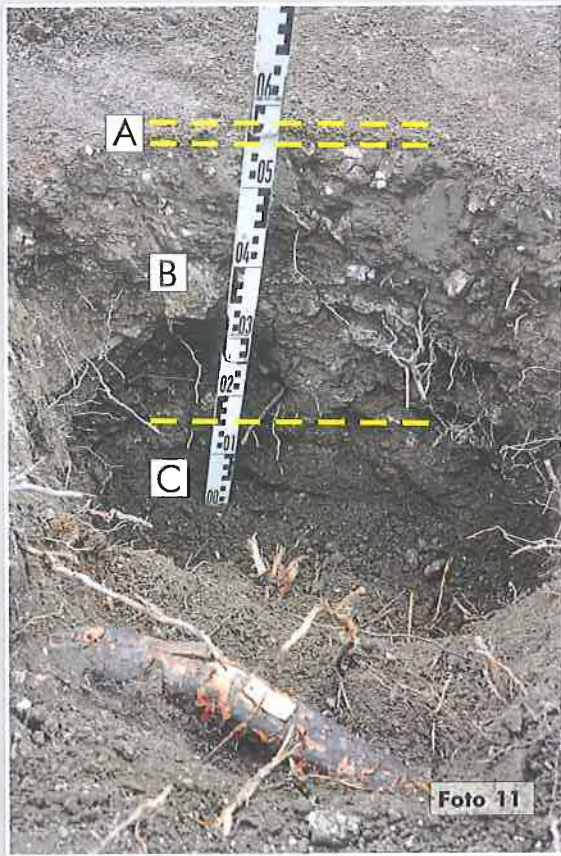
Bodenprofil

Horizont	Tiefe	Beschreibung
A	0 - 3 cm	Tennenmaterial, verdichtet
B	3 - 40 cm	Auffüllmaterial, stark bindiger Sand mit z. T. großen Steinen, intensiv mit Feinwurzeln durchzogen, z. T. auch mit Grob- und Starkwurzeln, fest gelagert, mittelbraun, Verlauf der Starkwurzeln ca. 20 - 30 cm u. GOK.
C	ab 40 cm (max. 60 cm)	weniger dicht gelagerter, sandiger Unterboden mit Feinkies, Auffüllmaterial, sporadisches Wurzelwachstum

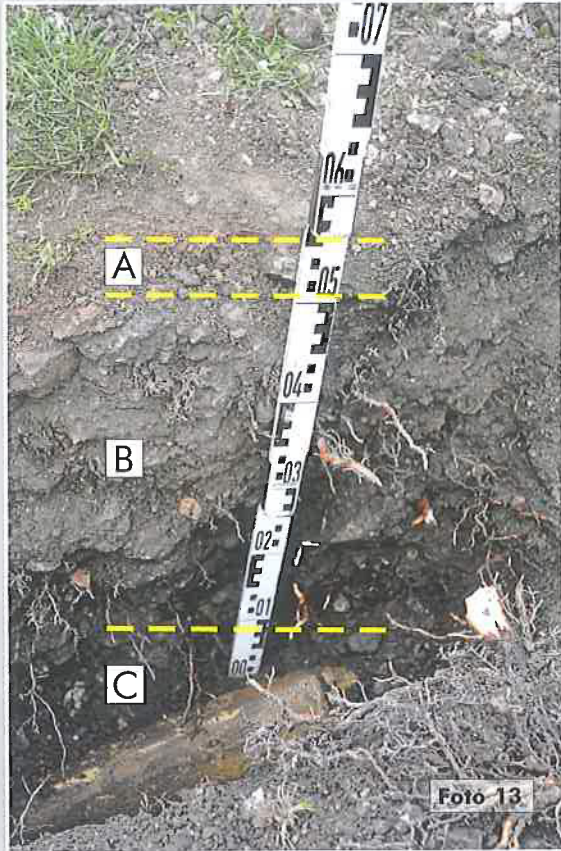
Bodenprofil

Horizont	Tiefe	Beschreibung
A	0 - 3 cm	Tennenmaterial mit kleinen Steinen, keine Wurzeln, verdichtet
B	3 - 48 cm	schluffiger Feinsand mit Steinen (groß); 4 bis ca. 20 cm u. GOK.: schwach mit Feinwurzeln durchzogen, an anderer Stelle ist dieser Horizontbereich von dicken Starkwurzeln durchzogen, die Rosskastanie wurzelt mit ihrem Hauptwurzelnwerk in dieser Bodenzone (sehr flachgründig); 20 bis ca. 45 cm u. GOK.: stark mit Feinwurzeln und einer Grobwurzel durchzogen, Farbe: graubraun, verdichtet
C	ab 48 cm (max. 55 cm)	Unterboden, Auffüllmaterial, schluffiger Feinsand mit kleinen und mittelgroßen Steinen / Ziegelsplitt, Kabelabdeckung ca. 50 cm u. GOK.

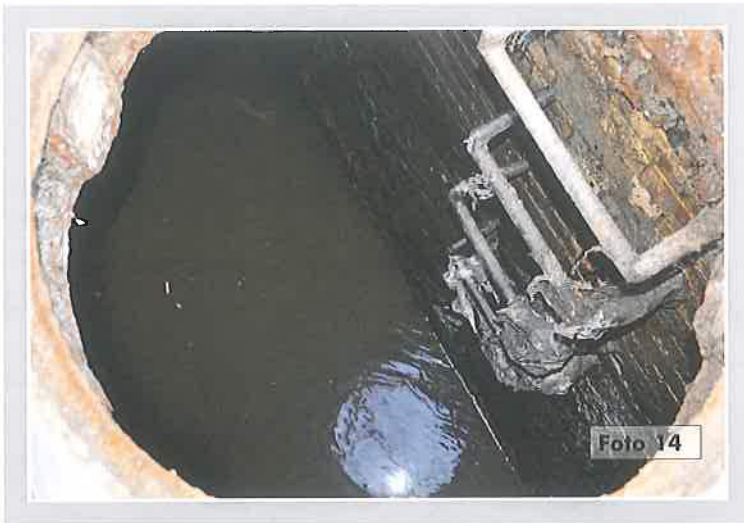
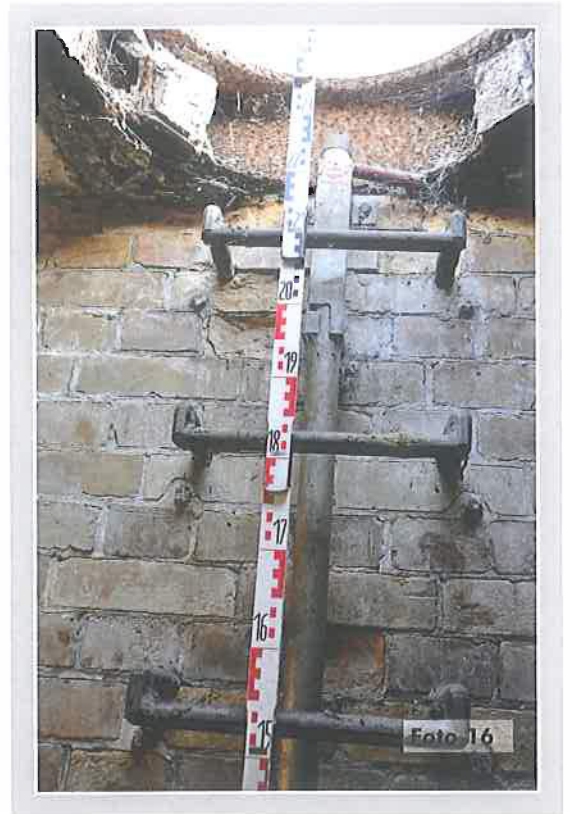
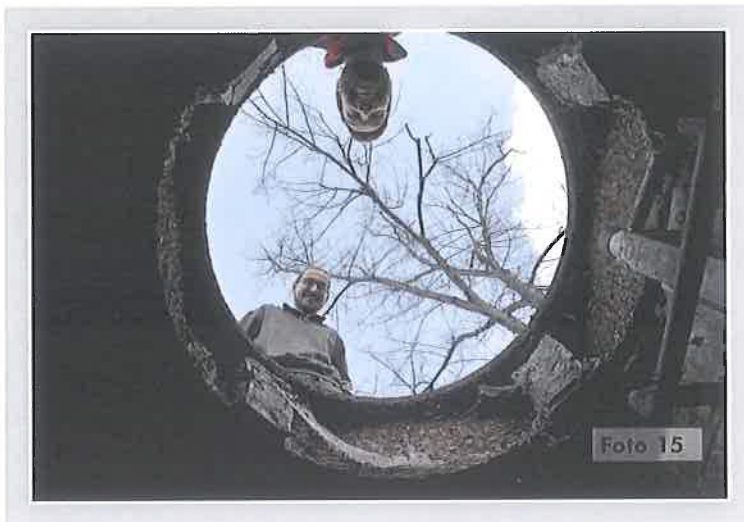
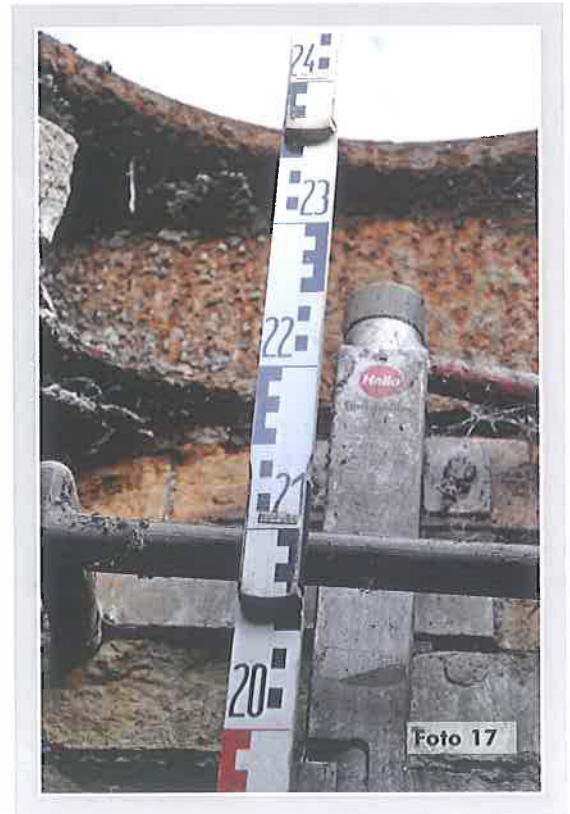
Der Kanal ist schätzungsweise 2 – 3 m breit und reicht weit bis an die Bäume heran (Fotos 12, 13); die Kanaltiefe beträgt 2,35 m (Fotos 14 - 17). Die Einfassung des Kanallaufes besteht aus massivem Klinkermauerwerk (Fotos 18 - 23). Dieses stellt eine bauliche Barriere für die seitliche Wurzelausbreitung beider Baumreihen in Richtung Gehweg dar.

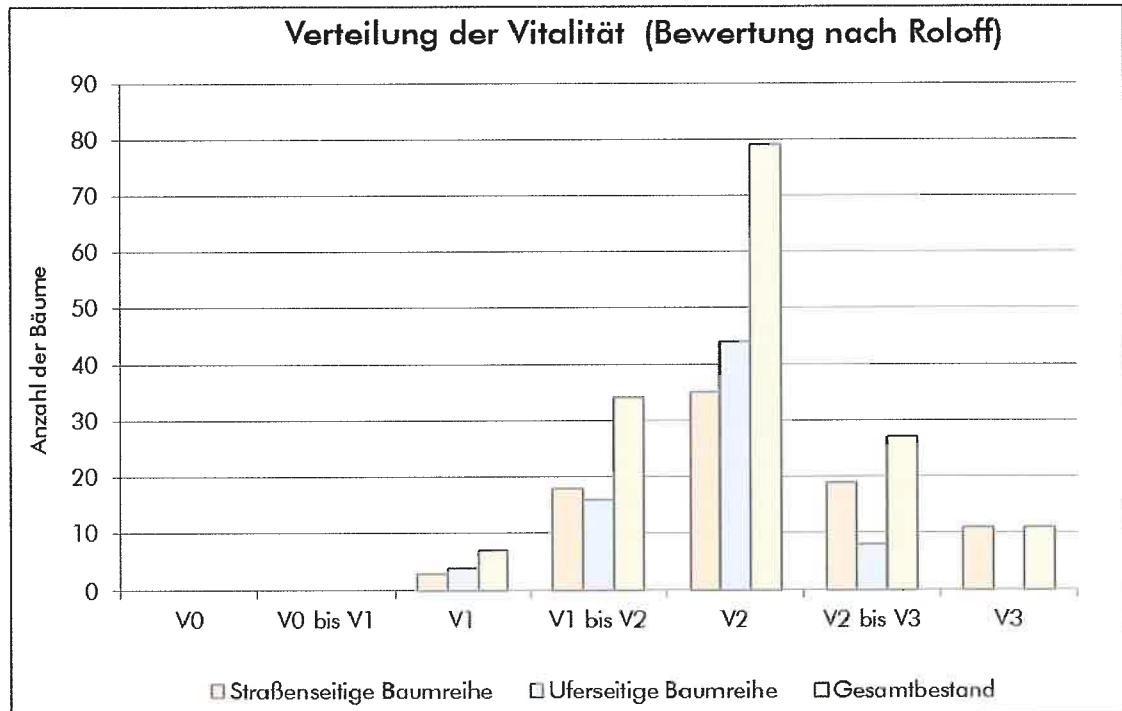
Befund - Gesamtbestand

Befallsausmaß	Anzahl der Bäume	% bezogen auf Gesamtbestand
V0:	0	0,00 %
V0 – V1:	0	0,00 %
V1:	7	4,43 %
V1 – V2:	34	21,52 %
V2:	79	50,00 %
V2 – V3:	27	17,09 %
V3:	11	6,96 %
Summe:	158	100,00 %

Die Vitalitätsverteilung nach Baumreihen zeigt, dass die Bäume mit deutlicher Vitalitätsschwäche (V2) und starker Vitalitätsschwäche (V2 – V3, V3) mit rd. 74% den stärksten Anteil ausmachen. Nur ca. 26%, also etwas mehr als ein Viertel der Bäume, verfügen über eine geringe bis mittelmäßige Vitalitätsschwäche.

Innerhalb der straßenseitigen Baumreihe stehen diejenigen Bäume mit der schlechtesten Vitalität. Die Bäume mit geringer bis mittelmäßiger Vitalität sind in beiden Baumeihen zu gleichen Anteilen vertreten.

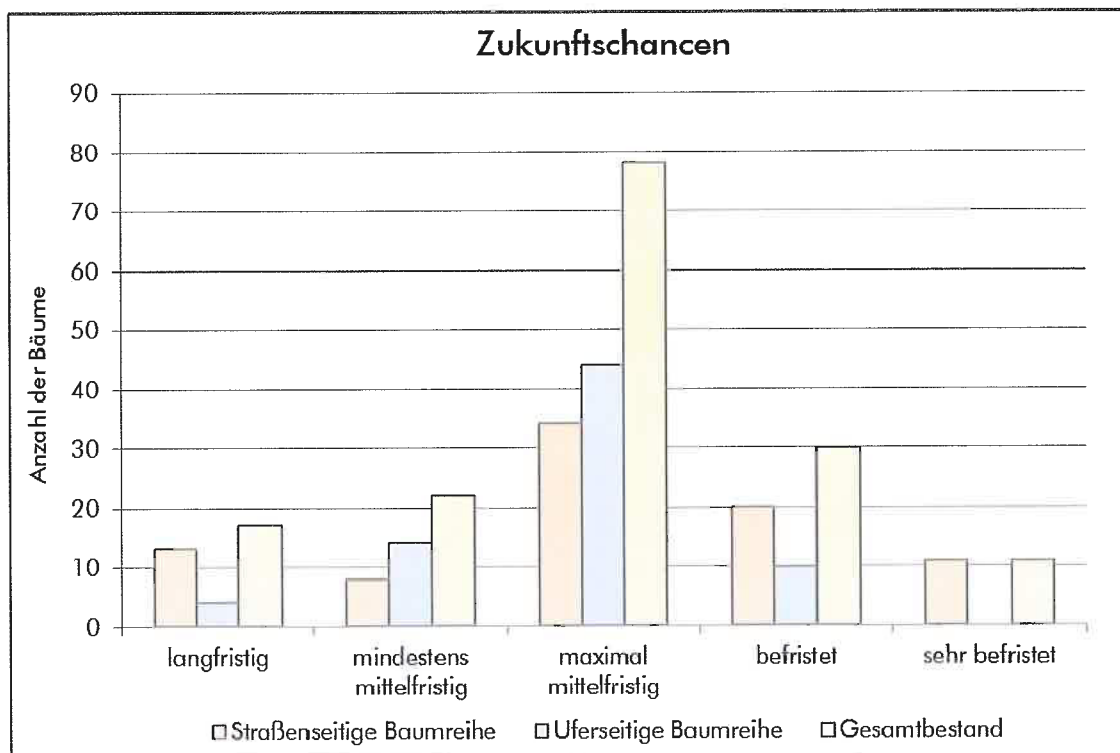
Befund - Gesamtbestand

Zukunftschancen	Anzahl der Bäume	% bezogen auf Gesamtbestand
langfristig (mind. 20 J.):	17	10,76 %
mind. mittelfristig (mind. 15-20 J.):	22	13,92 %
max. mittelfristig (max. 10-15 J.):	78	49,37 %
befristet (max. 5-10 J.):	30	18,99 %
sehr befristet (max. 5 Jahre.):	11	6,96 %
Summe:	158	100,00 %

Die Verteilung der Zukunftschancen nach Baumreihen zeigt, dass die Bäume mit geringen Zukunftschancen (max. mittelfristig, befristet und sehr befristet) mit rd. 75% den stärksten Anteil ausmachen. Nur ca. 25%, also als ein Viertel der Bäume, verfügen über längerfristige Zukunftschancen (mind. mittelfristig, langfristig).

Innerhalb der straßenseitigen Baumreihe stehen diejenigen Bäume, welche die geringsten Zukunftschancen aufweisen (befristet, sehr befristet). Die Bäume mit längerfristigen Zukunftschancen (mind. mittelfristig, langfristig) sind in der ufer-
