Auswertung des Zusatzbaumgutachtens Hochwassermaßnahme HM 266 Riveufer unter Berücksichtigung der verschiedenen technologischen Abhängigkeiten bei der Baudurchführung der einzelnen Baumaßnahmen

Erstellt von Dr. F.-E. Schmidt,

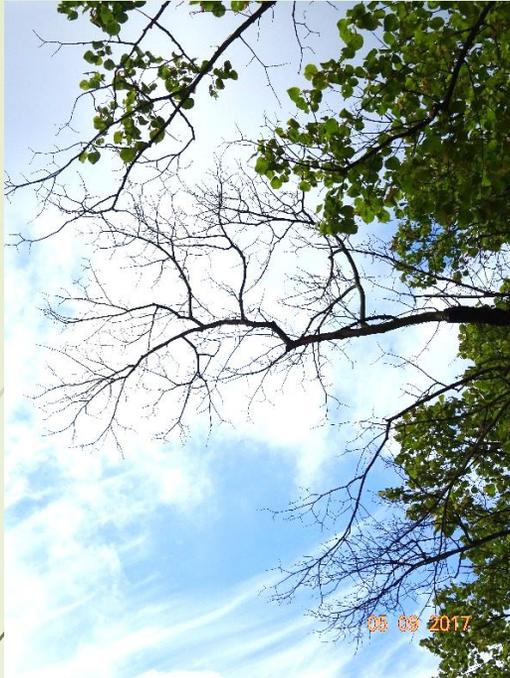
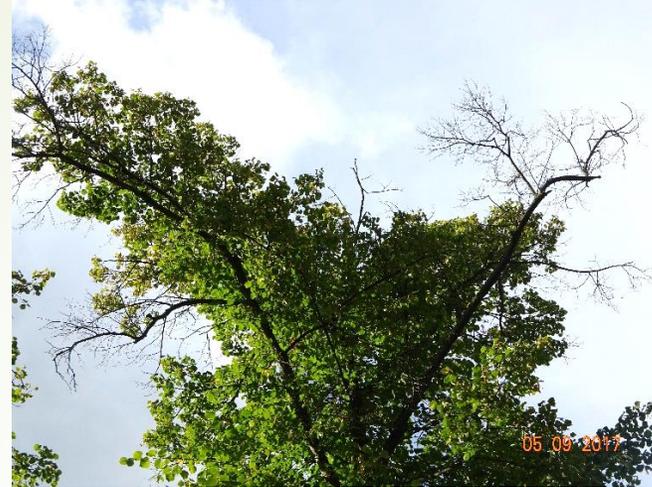
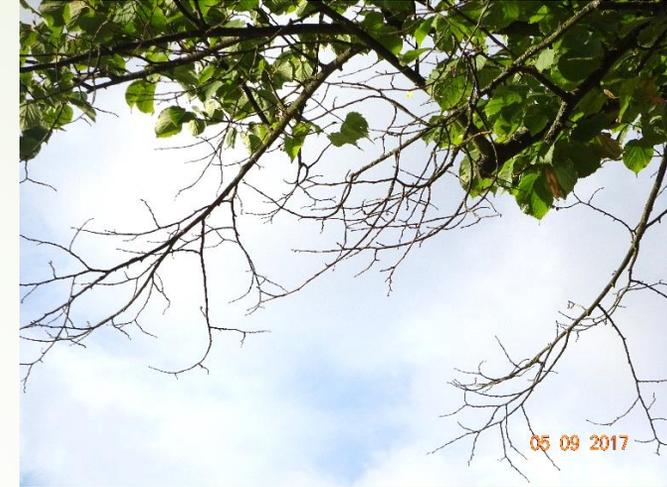
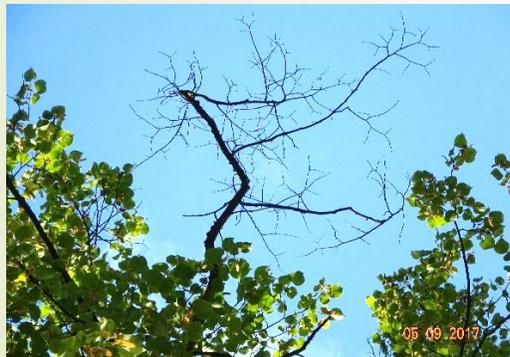
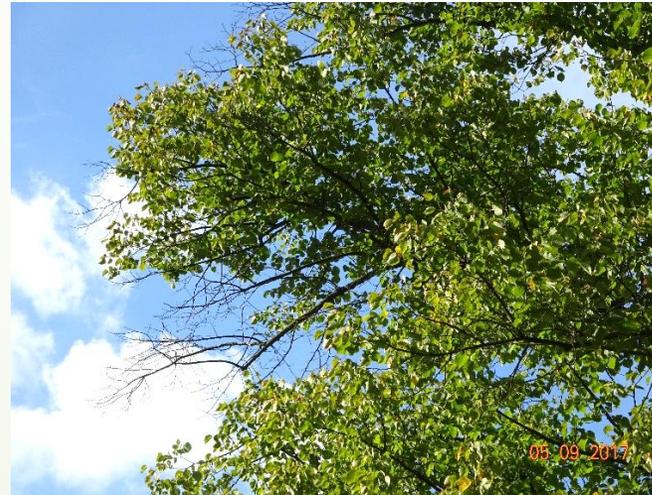
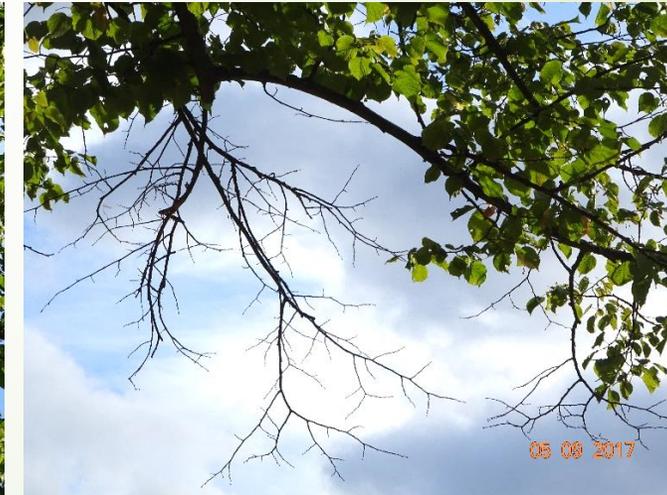
Bsp. für Stigmata-Triebsterben und Totholzbildung,

**Die Totholzbildung verstärkt sich deutlich. Da aufgrund der hohen Frequentierung der Allee eine hohe Verkehrssicherheits-
erwartung vorliegt, werden die Zeiträume zwischen den Pflegegängen immer kürzer.**

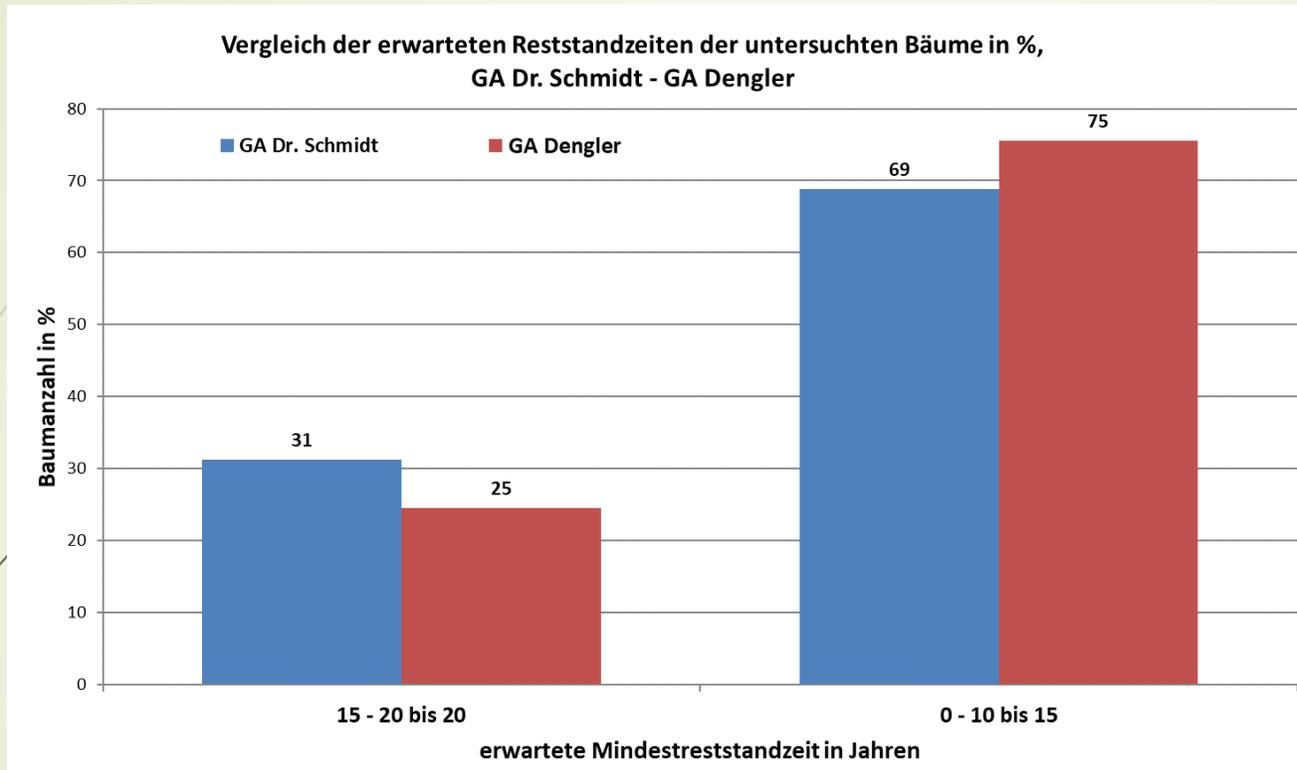
Vergleich der erwarteten Reststandzeiten bei Dengler und Dr. Schmidt,

Dengler:

Bäume mit geringen Reststandzeiten (0 bis 10 – 15 Jahre) ca. 75 %,

Bäume mit höheren Reststandzeiten (15-20 bis 20 Jahre) ca. 25 %,

Dr. Schmidt:

Bäume mit geringen Reststandzeiten (0 bis 10 – 15 Jahre) ca. 69 %,

Bäume mit höheren Reststandzeiten (15-20 bis 20 Jahre) ca. 31 %,

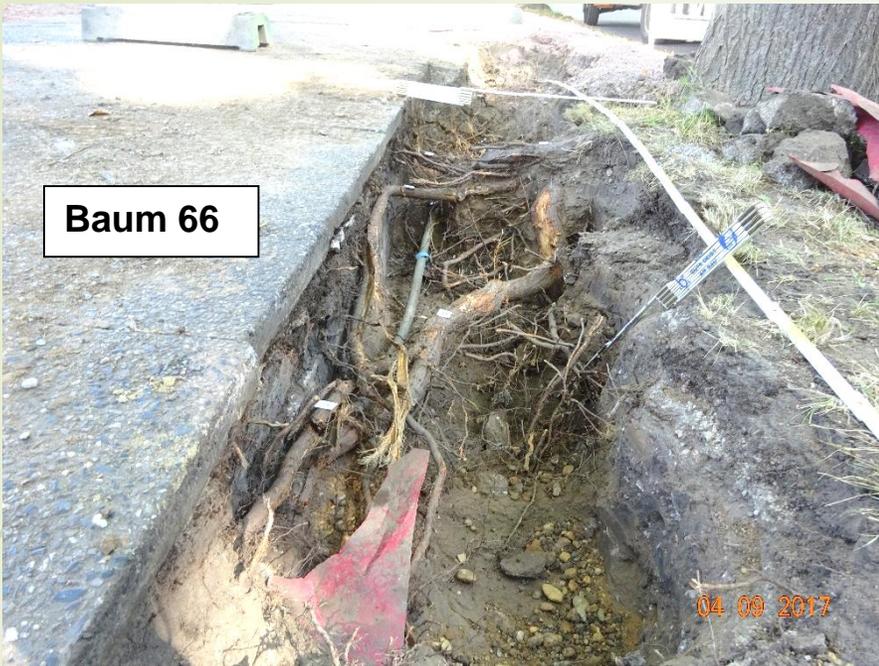
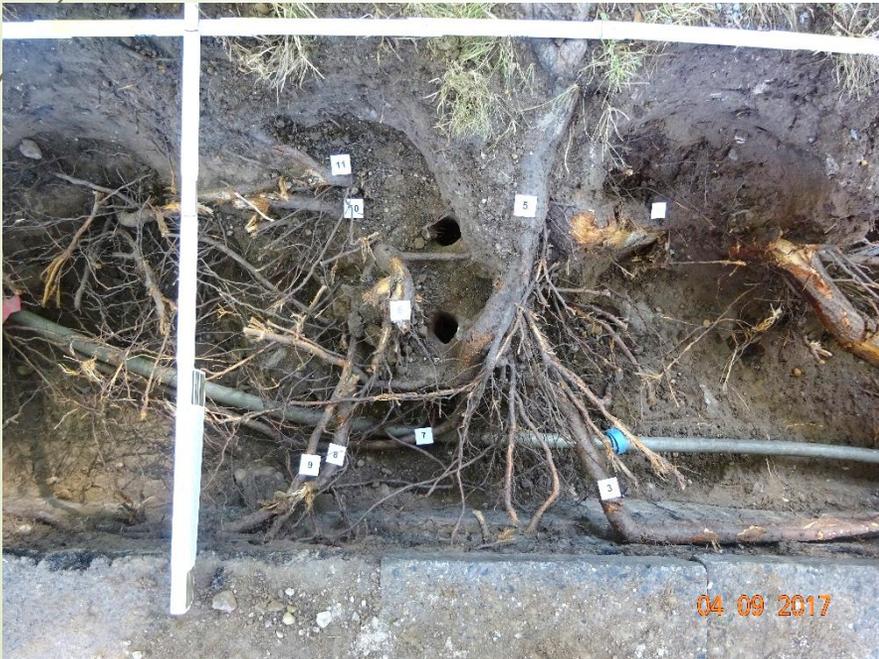
Baum 66

- Viele Fein- und Grobwurzeln, einige Starkwurzeln im Bereich des geplanten Grabens direkt neben der Kanalwand,
- Diese wäre mit Sicherheit nicht alle zu erhalten.
- Standsicherheit gefährdet, Versorgung des Baumes stark beeinträchtigt,
- In der Folge müsste eine entsprechende Kronenreduktion durchgeführt werden.
- Bei der Wurzelfreilegung kam es auch mit dem Saugbagger zu Wurzelschäden.

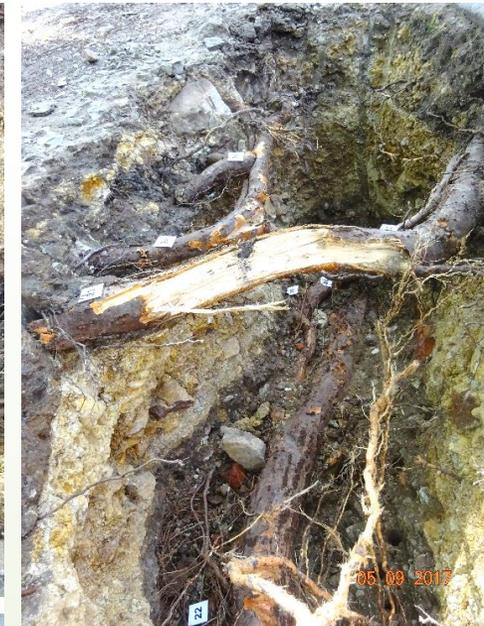
Baum 157

- Mehrere große und viele kleine Wurzeln befinden sich im Bereich des geplanten Verbaus und mussten gekappt werden.
- Standsicherheit gefährdet, Versorgung des Baumes stark beeinträchtigt,
- In der Folge müsste mindestens eine deutliche Kronenreduktion durchgeführt werden.
- Bei der Wurzelfreilegung kam es auch mit dem Saugbagger zu Wurzelschäden.

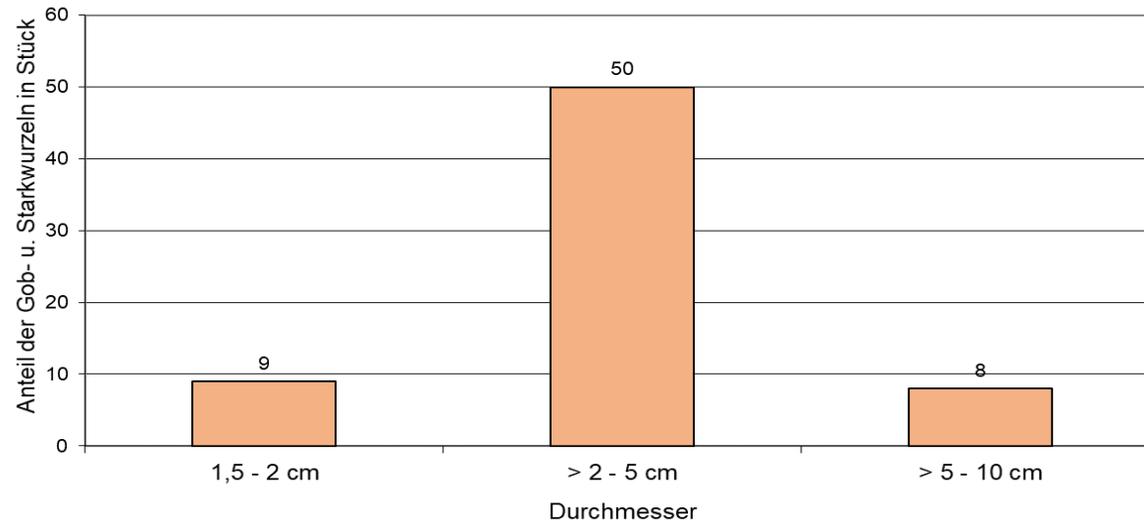
Größenverteilung der freigelegten Wurzeln der Bäume 19, 66 und 157

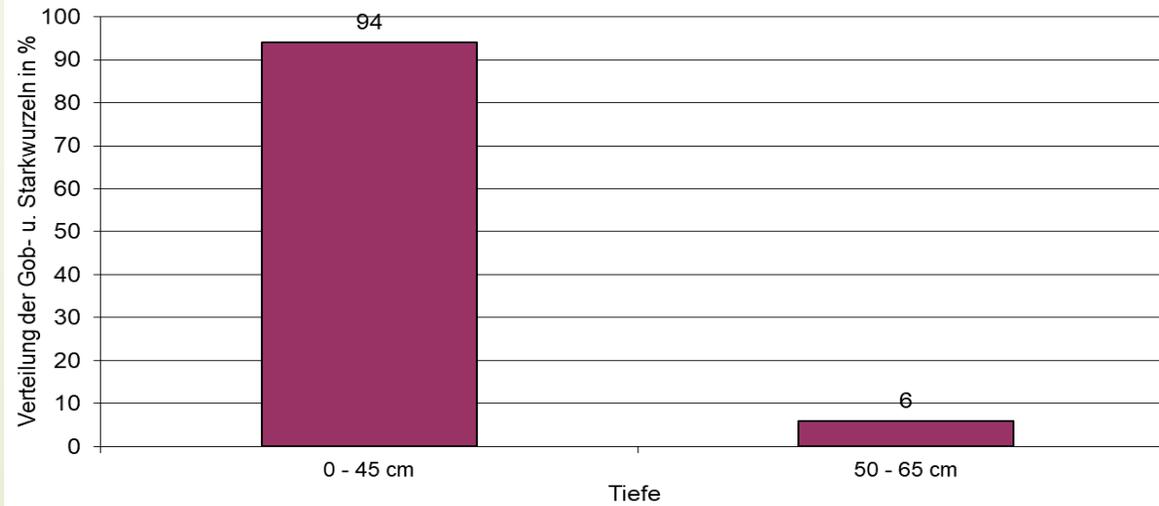
Verteilung der freigelegten Wurzeln der Bäume 19, 66 und 157 in der Tiefe

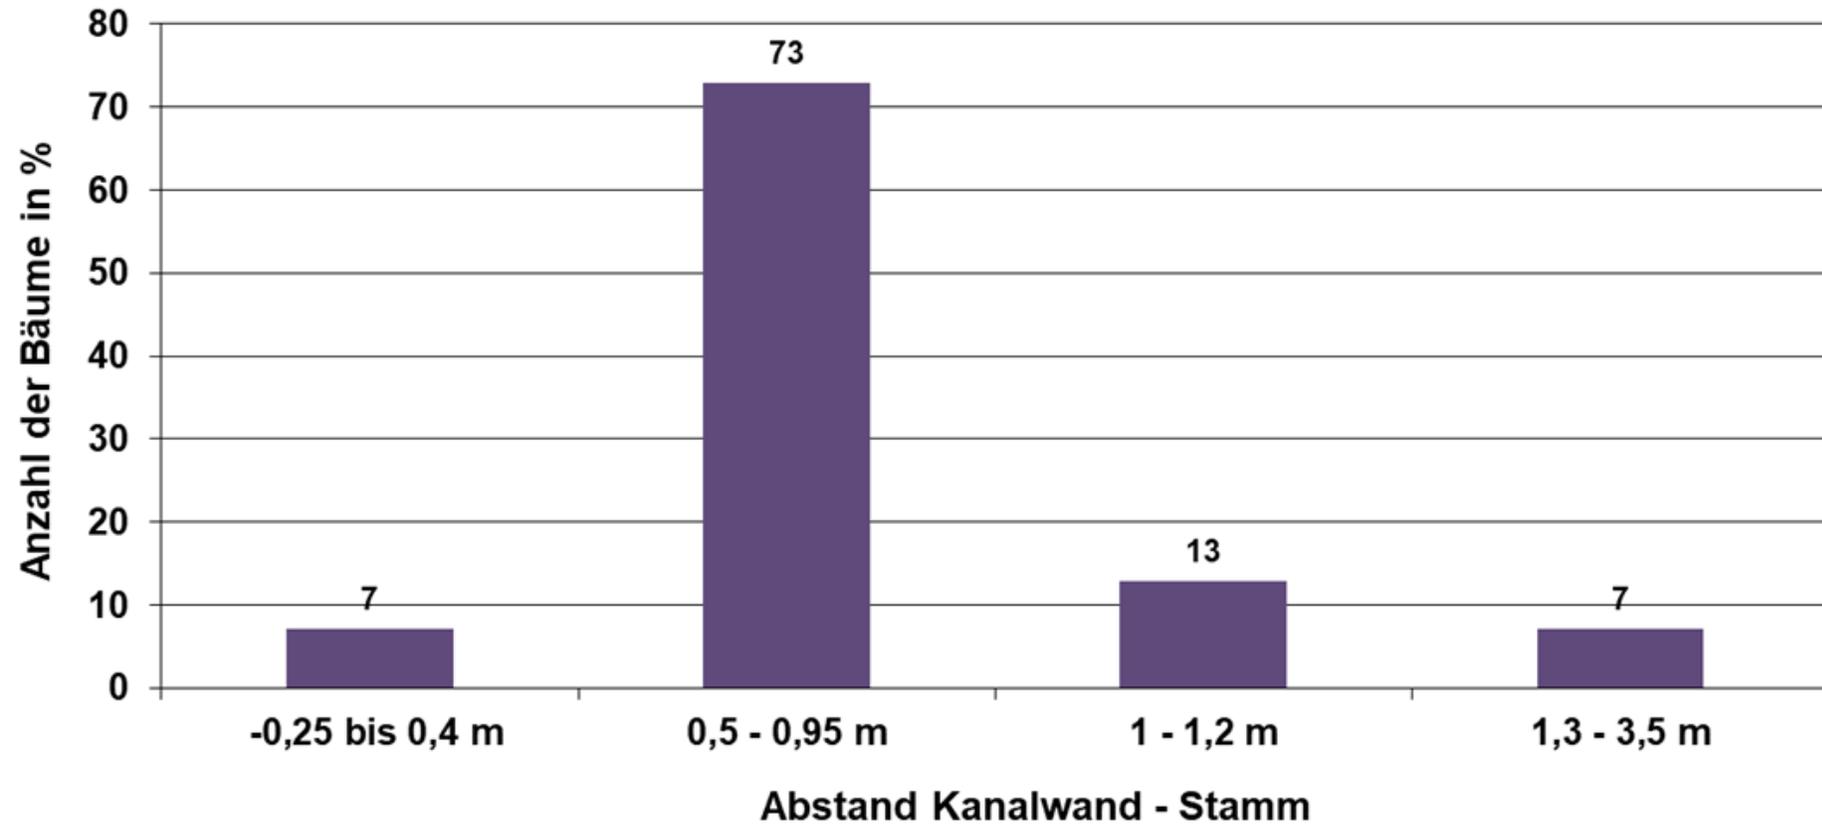
zusammengefasste Abstände aller untersuchten Bäume zur Kanalwand

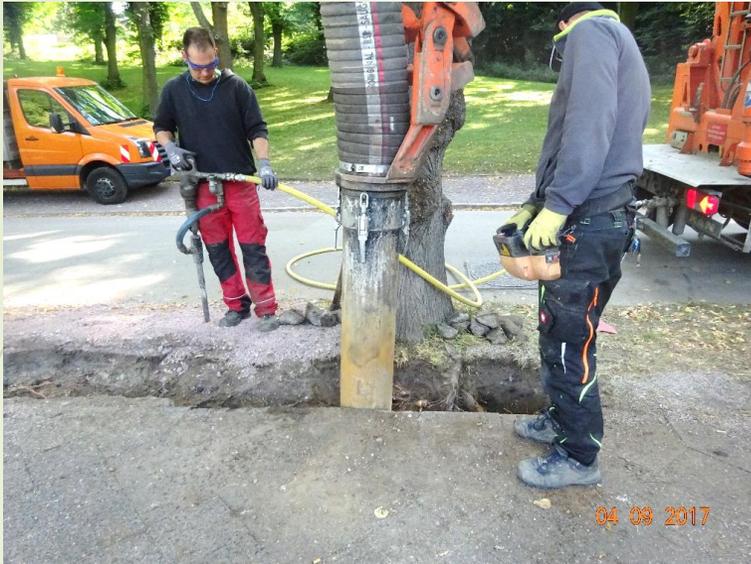
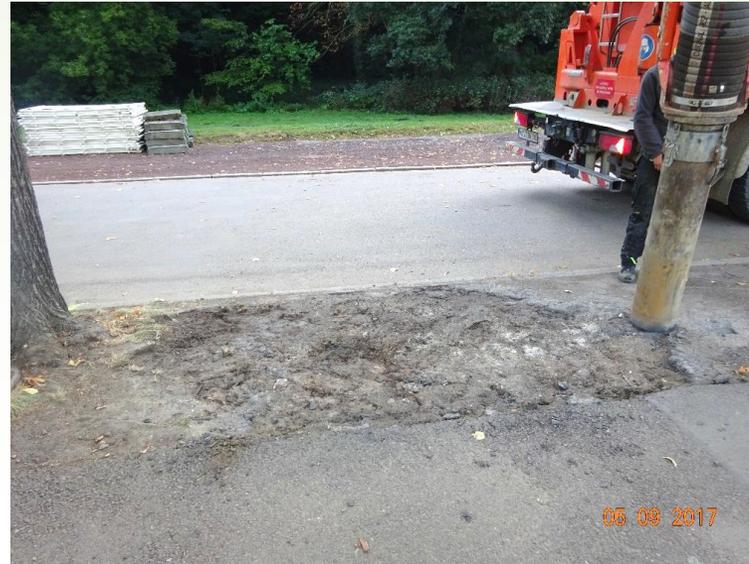
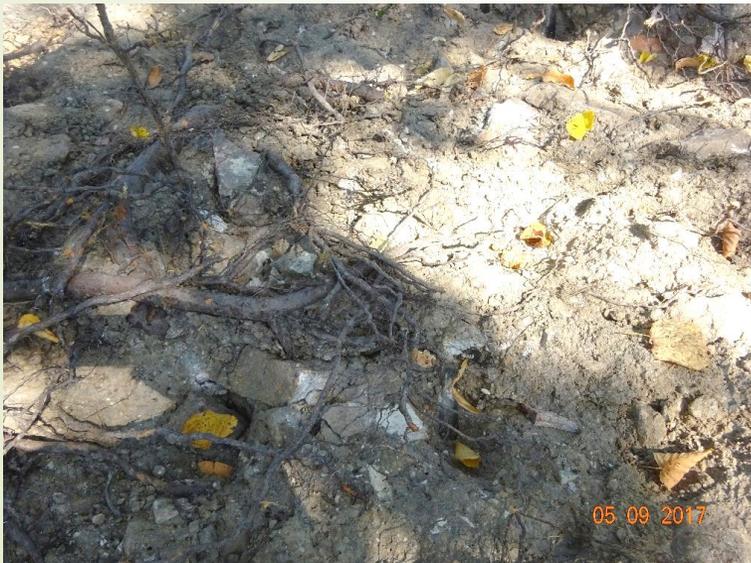
Wurzelsuchgrabungen mithilfe eines Saugbaggers

Alle Baumstandorte leiden unter einer extremen Bodenverdichtung. Diese Bodenverdichtung ist so außerordentlich, dass es bei Wurzelsuchgrabungen an mehreren Baumstandorten nicht möglich war, mit einem Saugbagger mehr als ca. 5 cm tief in den Boden zu gelangen. Um den Boden zu lockern, musste ein Presslufthammer zum Einsatz kommen. Alle 20 cm erfolgte ein Einstich, um den Boden zu lockern, der dann mit dem Saugbagger abgesaugt wurde.

Trotz dieser eigentlich wurzelschonenden Arbeitsweise kam es aufgrund des derart verdichteten Bodens zu Wurzelverletzungen.

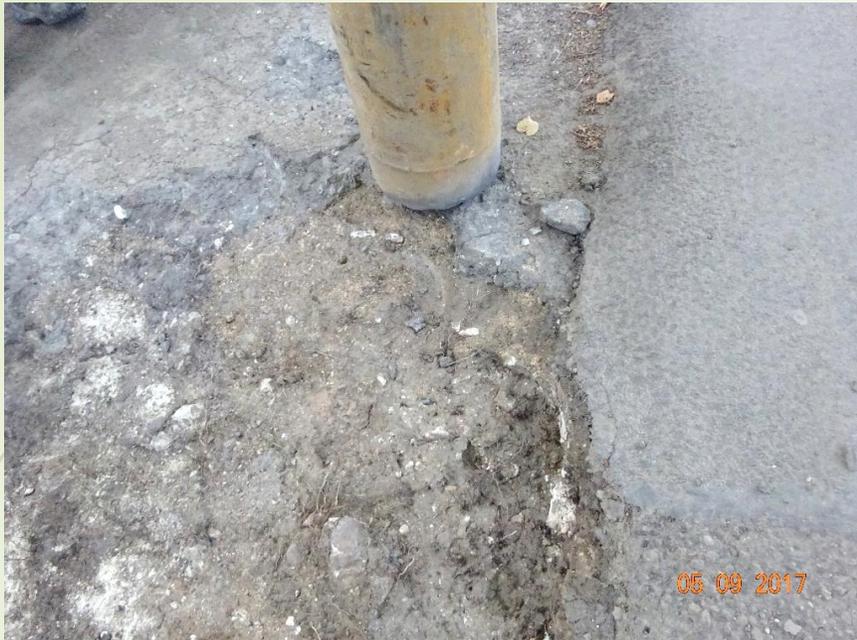
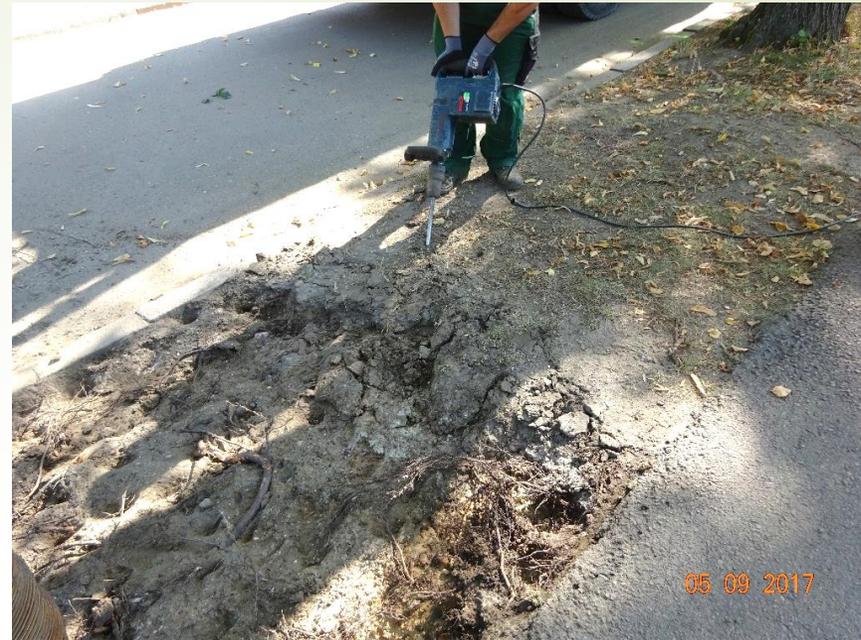
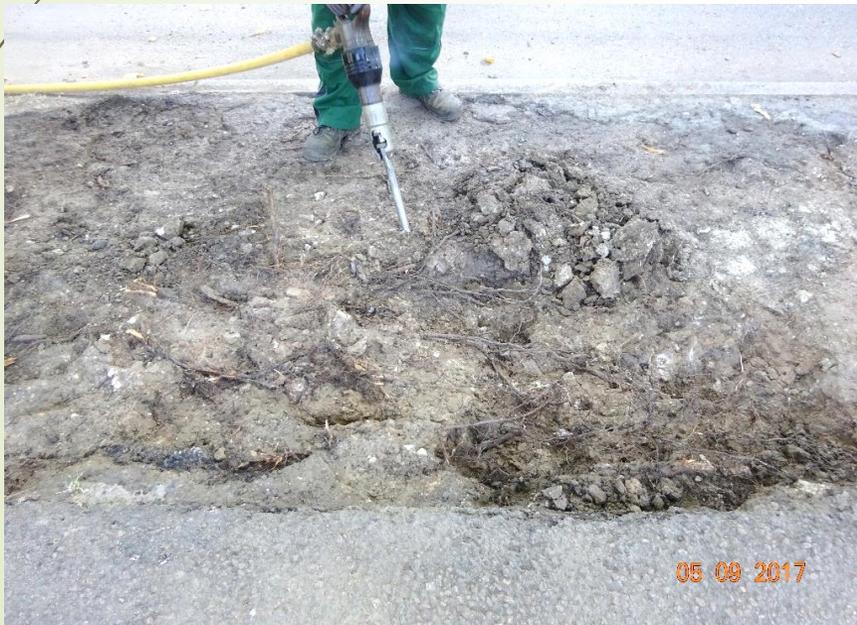
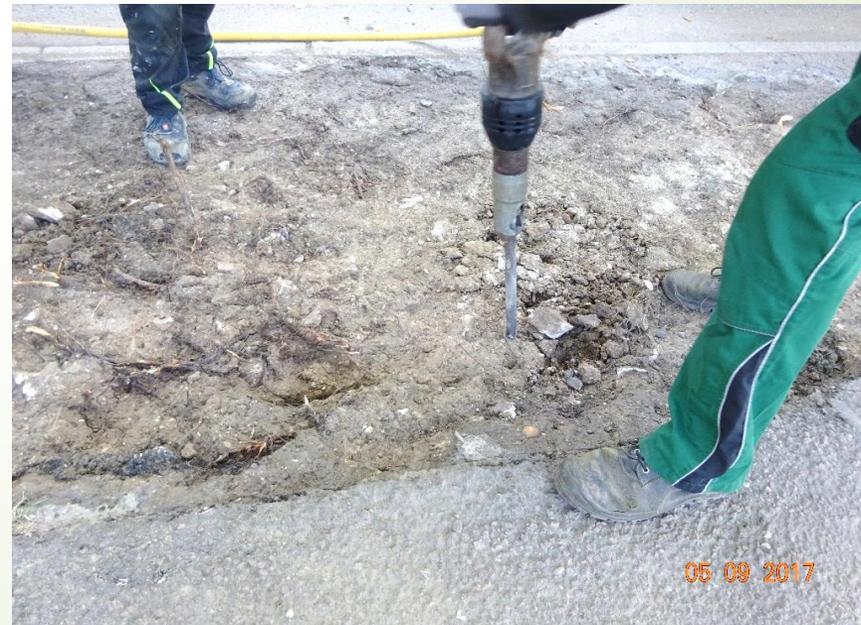
Stellenweise war auch mit Saugbagger und Pressluftmeißel kaum tiefer als 40 cm in den Boden einzudringen.

Selbst bei der eigentlich wurzelschonenden Freilegungsvariante mit dem Saugbagger kam es aufgrund der extremen Bodenverdichtung zu nicht unerheblichen Wurzelverletzungen

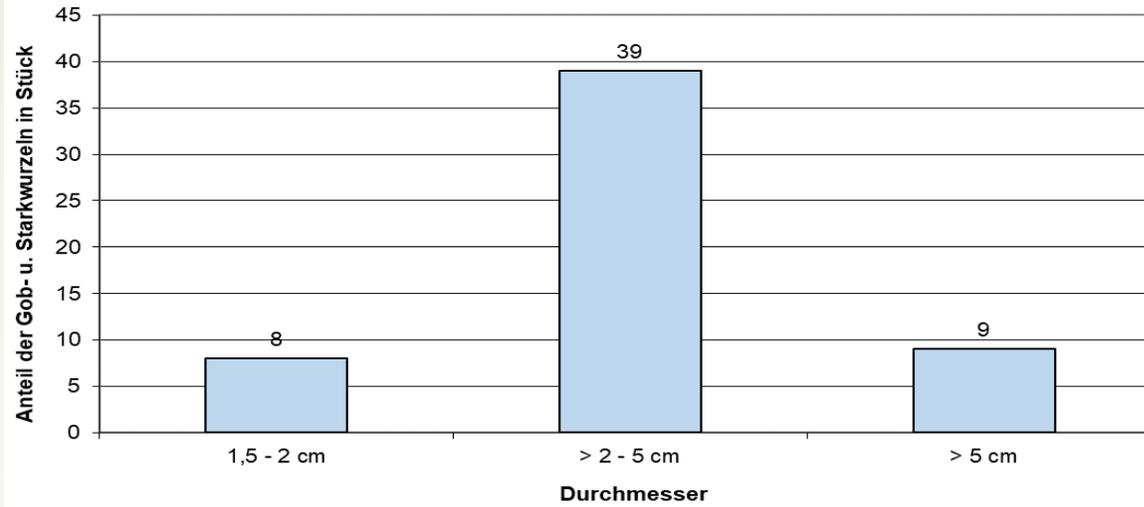
Größenverteilung der beschädigten Wurzeln bei den Bäumen 153, 154 und 139

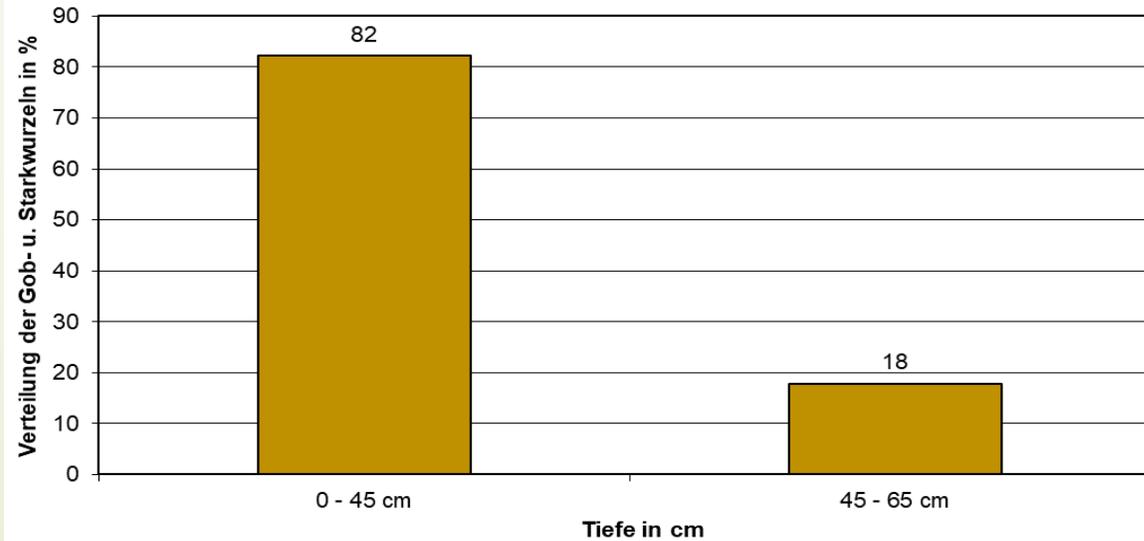
Lage der beschädigten Wurzeln der Bäume 153, 154 und 139 im Boden

- starke Beschädigungen in den Wurzelbereichen der Bäume nach notwendigem Mauerabriss und Wiederaufbau,
- Standsicherheit – insbesondere unter Berücksichtigung des windexponierten offenen Standortes an der Saale – nicht mehr ausreichend gewährleistet,
- Zur Kompensation – Kronenrückschnitt der uferseitigen Bäume um ca. 1/3 notwendig,

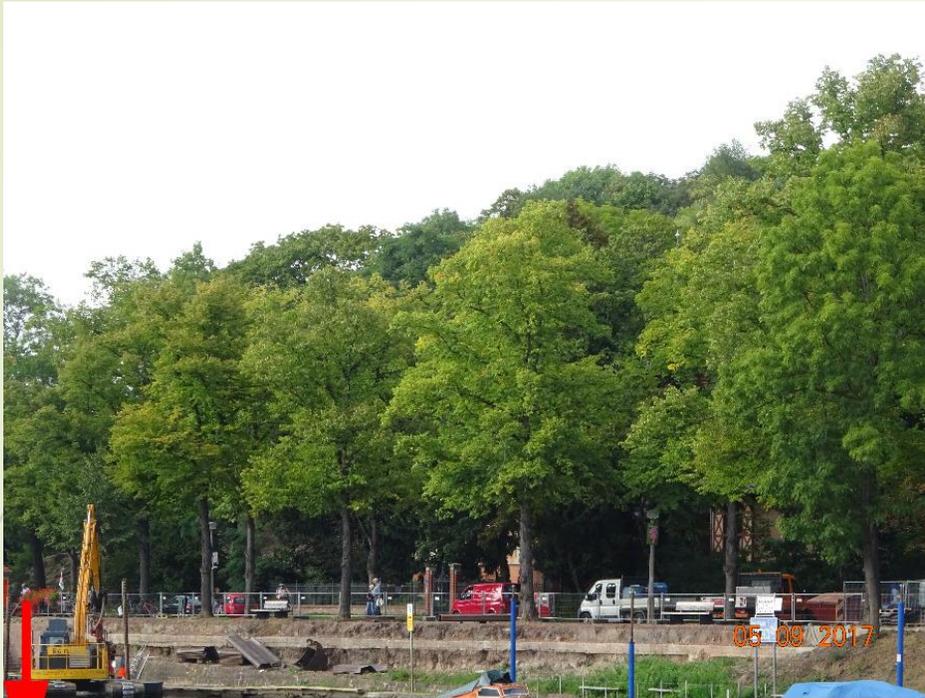
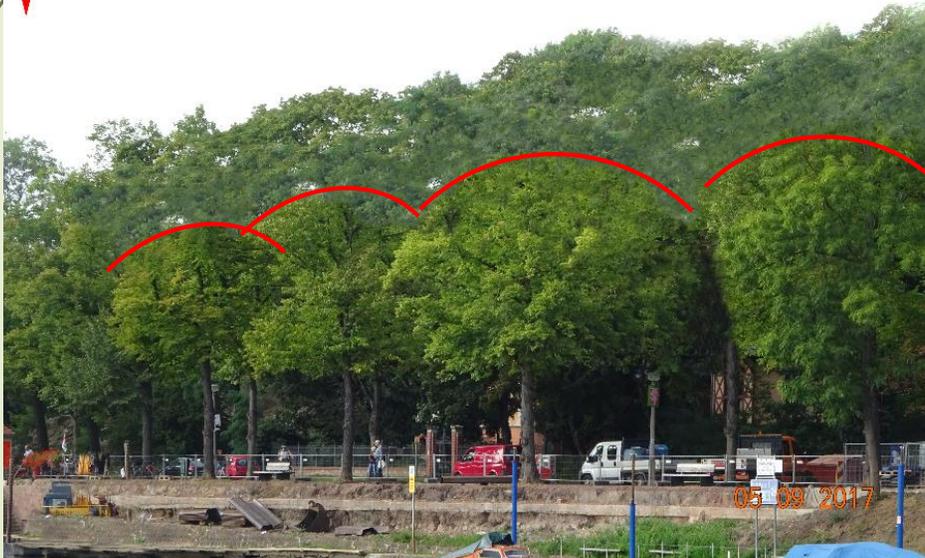
Vergleich der uferseitigen Alleereihe vor und nach starkem Rückschnitt

Neben den beschriebenen negativen pflanzenphysiologischen Folgen eines starken Rückschnittes kommen noch die negativen Auswirkungen auf den Habitus der Bäume hinzu.

- Deutliche Verkleinerung der Gesamtkronen, die wie aufgesetzt wirken,
- Zerstörung des artgerechten Habitus‘,
- Ungleichgewicht zwischen Krone und Stamm durch den relativ hohen Kronenansatz der Bäume,

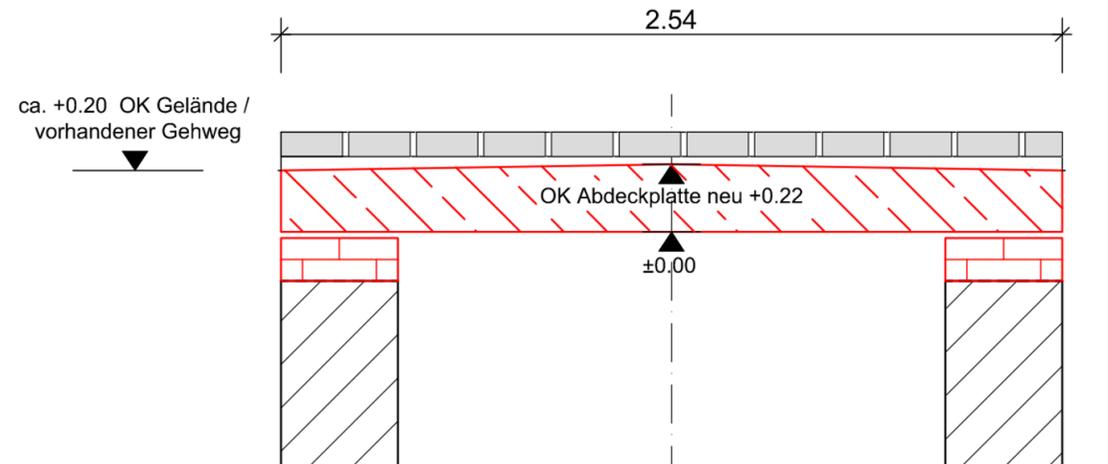
- Gemäß bautechnischer Untersuchungen ist Tragfähigkeit der Hauptsammlerabdeckung als Gründung für den Ersatzneubau des Plattenweges nicht gegeben.
- Die derzeitige Nutzung ist nur noch eingeschränkt möglich.
- Infolge dessen ist eine umfassende Erneuerung unabdingbar und zeitnah durchzuführen.
- Im gesamten Trassenbereich ist die Kanaldecke inklusive beidseitig zwei Schichten Kanalklinker zu ersetzen.

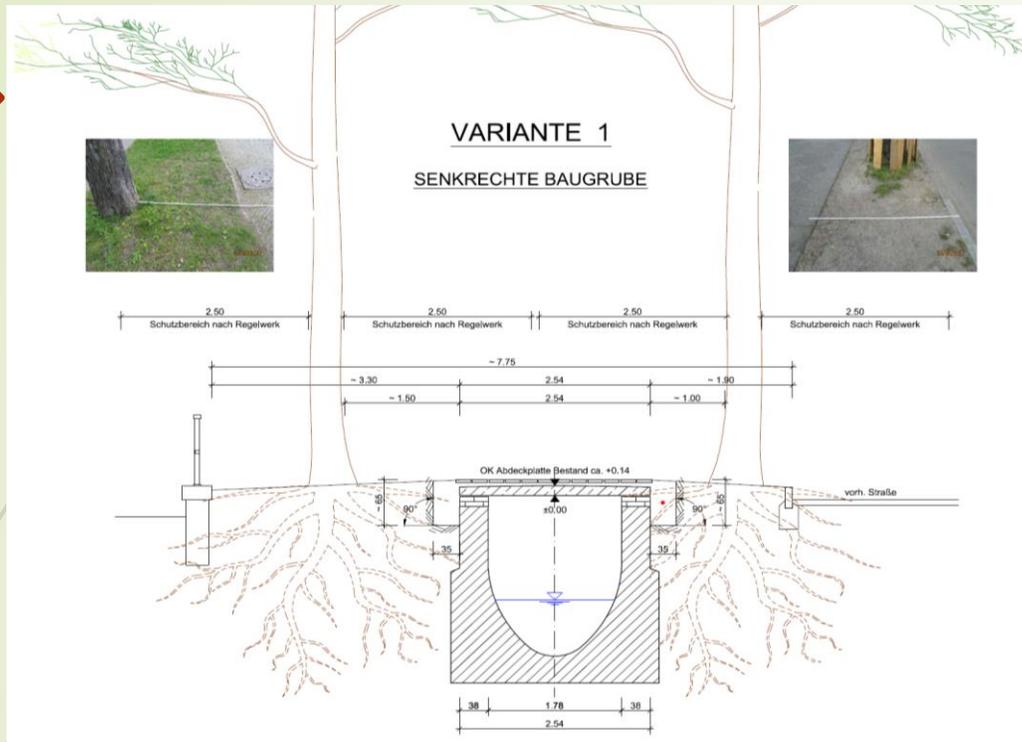
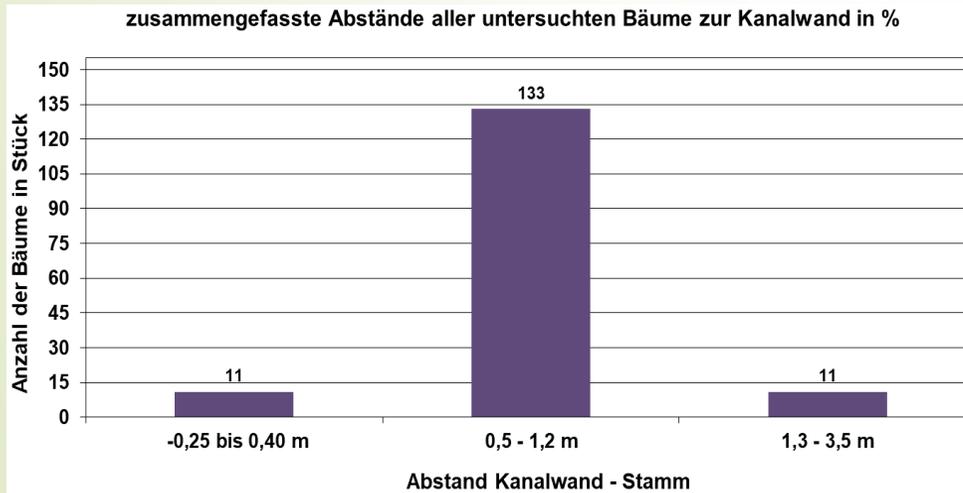
- Erstellung von Gräben an den Außenkanten der Kanalwände,
- Abmaße 35 cm breit, 65 cm tief,
- Kappung aller Wurzeln in diesem Bereich,

- ➔ 11 Bäume stehen in diesem Bereich und müssten sofort gefällt werden,
- ➔ massiver Wurzelverlust und Beschädigung der Bäume,
- ➔ Eingriff ins Gleichgewicht Wurzel – Krone,
- ➔ Kronenrückschnitt erforderlich,
- ➔ Weitere Astungswunden bis in den Starkastbereich,
- ➔ Weitere Schwächung der Bäume,
- ➔ Weitere Vitalitätsabnahme,
- ➔ Weitere Verringerung der Reststandzeit,

Für Erhalt der Bäume ungeeignet!

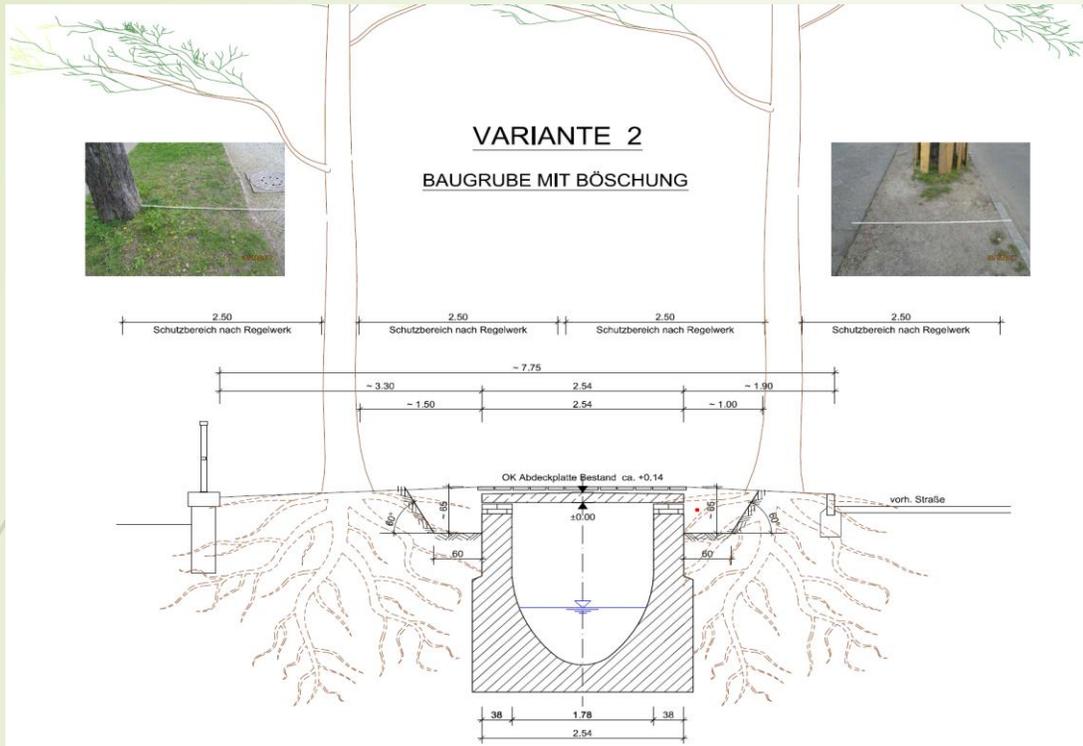
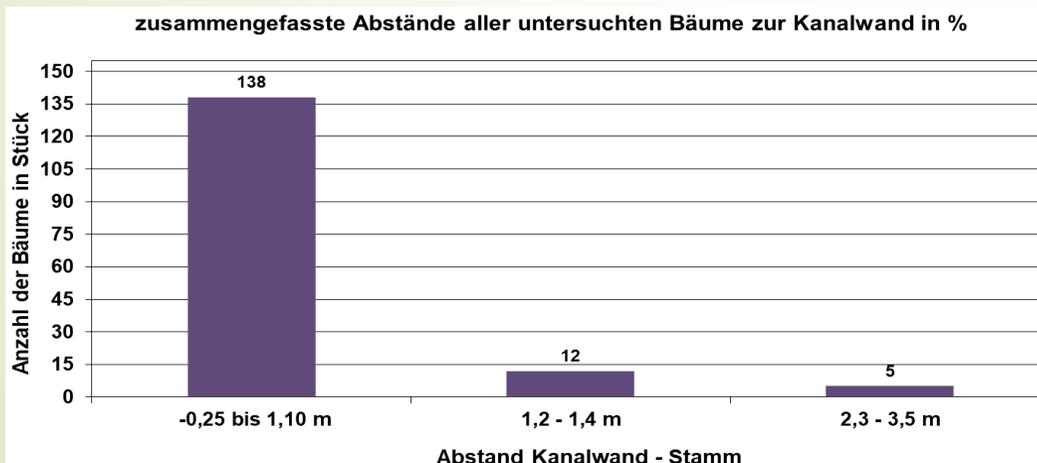
- Erstellung von Gräben an den Außenkanten der Kanalwände mit Böschung,
- Abmaße 65 cm tief, ca. 97 cm breit (60 cm an der Sohle),
- Kappung aller Wurzeln in diesem Bereich,

- ➔ 138 Bäume stehen in diesem Bereich und müssten sofort gefällt werden.
- ➔ massiver Wurzelverlust und Beschädigung der Bäume,
- ➔ Eingriff ins Gleichgewicht Wurzel – Krone,
- ➔ Kronenrückschnitt erforderlich,
- ➔ Weitere Astungswunden bis in den Starkastbereich,
- ➔ Weitere Schwächung der Bäume,
- ➔ Weitere Vitalitätsabnahme,
- ➔ Weitere Verringerung der Reststandzeit,

Für Erhalt der Bäume ungeeignet!

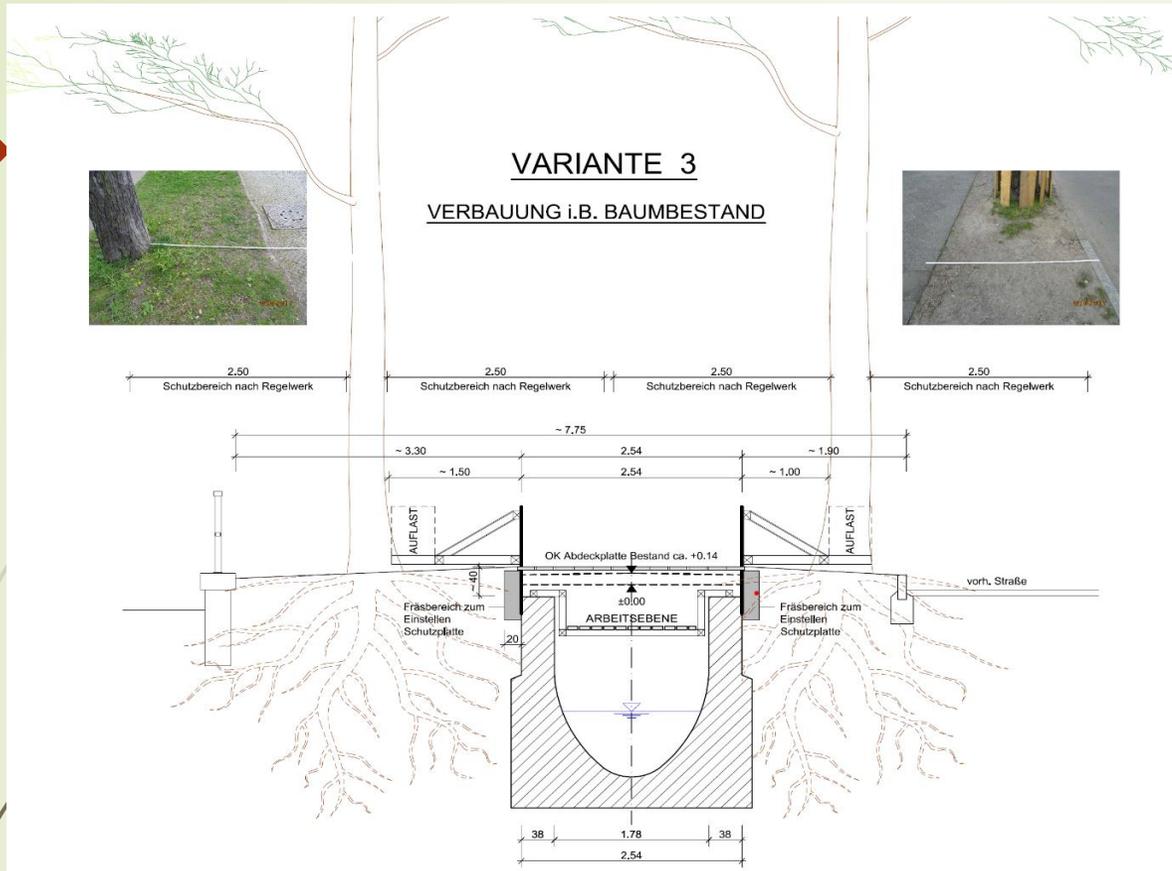
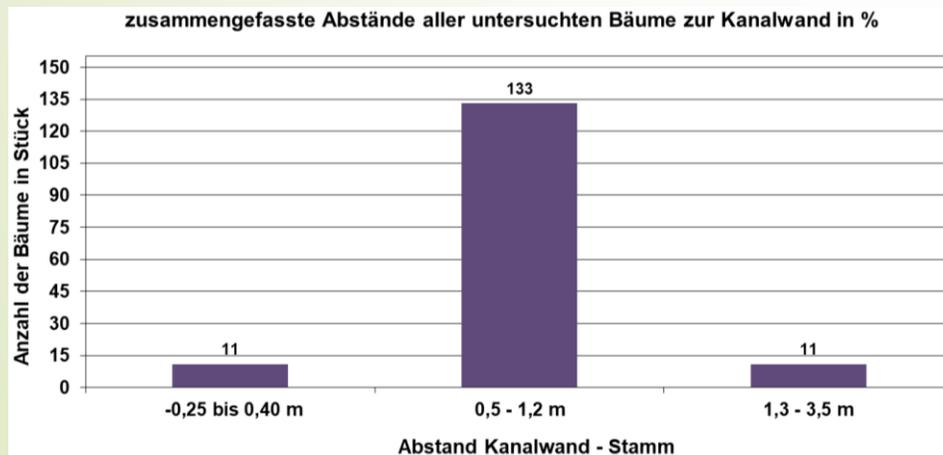
- Herstellen eines ca. 20 cm Bereiches durch Ausfräsen,
- Abmaße 20 cm breit, 80 cm tief,
- Abfräsen aller Wurzeln in diesem Bereich,

- 11 Bäume stehen in diesem Bereich und müssten sofort gefällt werden,
- Unkontrollierte starke Beschädigung der Wurzeln,
- alle Schädigungen gar nicht zu erkennen,
- massiver Wurzelverlust und starke Beschädigung der Bäume,
- Eingriff ins Gleichgewicht Wurzel – Krone,
- Kronenrückschnitt erforderlich,
- Weitere Astungswunden bis in den Starkastbereich,
- Weitere Schwächung der Bäume,
- Weitere Vitalitätsabnahme,
- Verringerung der Reststandzeit,

Für Erhalt der Bäume ungeeignet!

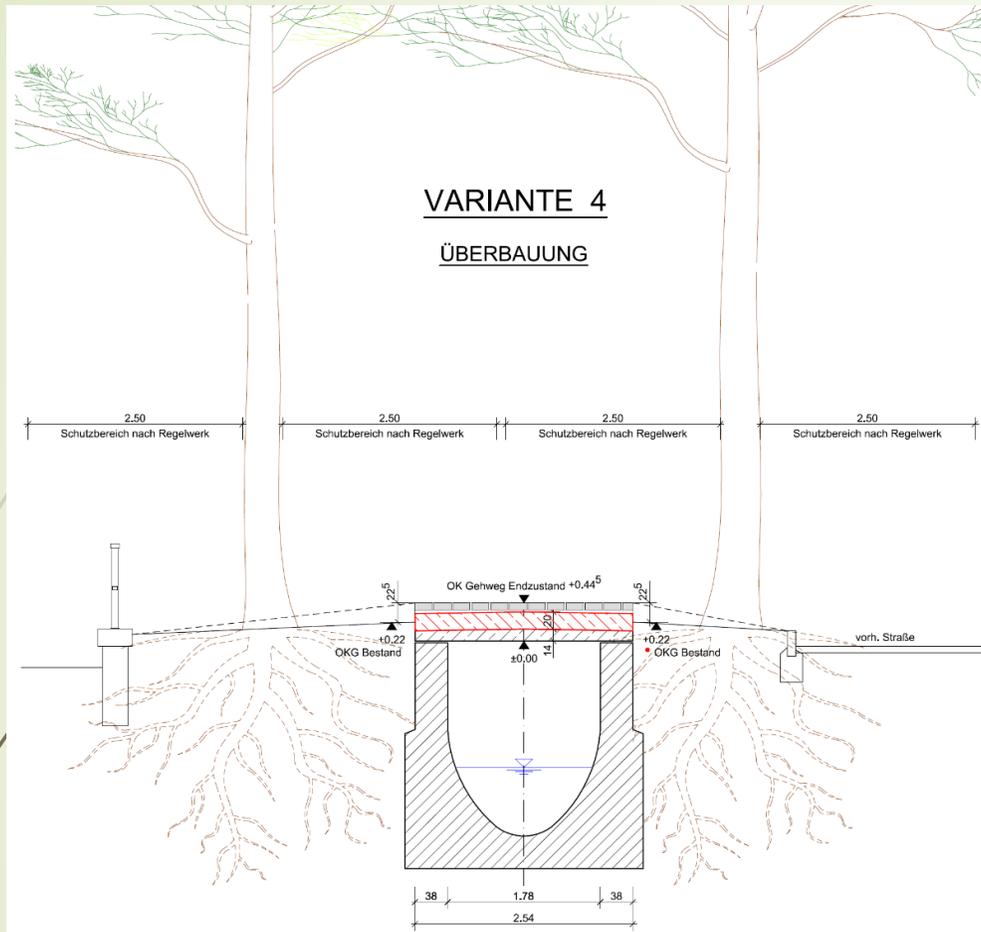
Für Erhalt der Bäume ungeeignet!

- Verbleib der alten Deckenplatte (h 14 cm),
 - Auflage neue Deckenplatte (h 20 cm),
 - Auflage neuer Gehweg h 10 cm (4 cm Ausgleichschicht + 6 cm Belag),

- Erhöhung des Niveaus gegenüber Bestand um ca. 22 cm,
- ➔ Überfüllen der Baumstreifen mit mindestens 22 cm Erdreich,
- ➔ Linden - besonders ältere Exemplare - sind sehr empfindlich gegen Einpflastern, Bodenverdichtungen und Überfüllen.

- ➔ **Erdlast bewirkt:**
- eine Verringerung des Porenvolumens,
 - O₂-Gehalt sinkt, CO₂-Gehalt steigt,
 - Bodenbakterien, Mykorrhiza und Feinwurzeln sterben ab,

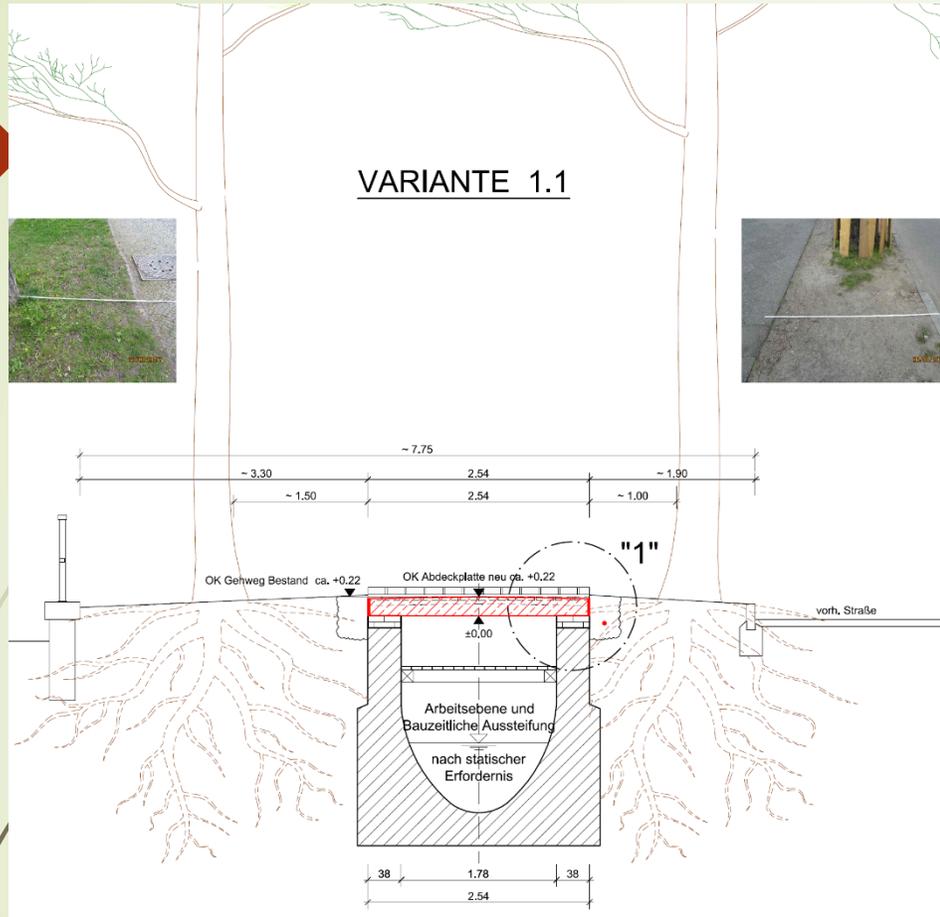
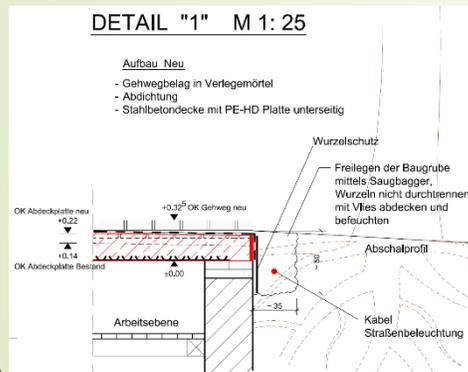
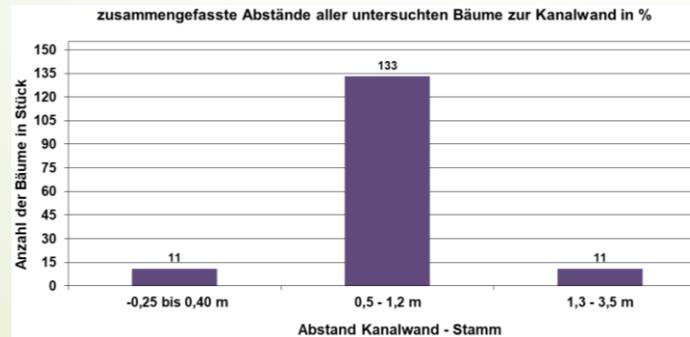
- Erstellung von Gräben an den Außenkanten der Kanalwände mithilfe Saugbagger,
- Abmaße 35 cm breit, 50 cm tief,
- Einbau Wurzelschutz,
- Auflage neue Deckenplatte (h 20 cm),
- Erhöhung des Niveaus gegenüber Bestand um ca. 10 cm,

- 11 Bäume stehen in diesem Bereich und müssten sofort gefällt werden,
- Auch bei Saugbaggereinsatz Wurzelbeschädigungen aufgrund der extremen Bodenverdichtung,
- Nicht alle Wurzeln werden erhalten werden können,
- Konflikt Baufreiheit, Arbeitsschutz, Wurzelschutzeinbau
 - starke Durchwurzelung, extrem verdichteter Boden,
- Eingriff ins Gleichgewicht Wurzel – Krone,
- Kronenrückschnitt erforderlich,
- Weitere Astungswunden bis in den Starkastbereich,
- Zudem Überfüllung der Baumstreifen mit seinen beschriebenen negativen Folgen (siehe Variante 4),
- Weitere Schwächung der Bäume,
- Weitere Vitalitätsabnahme,
- Weitere Verringerung der Reststandzeit,

Für Erhalt der Bäume ungeeignet!

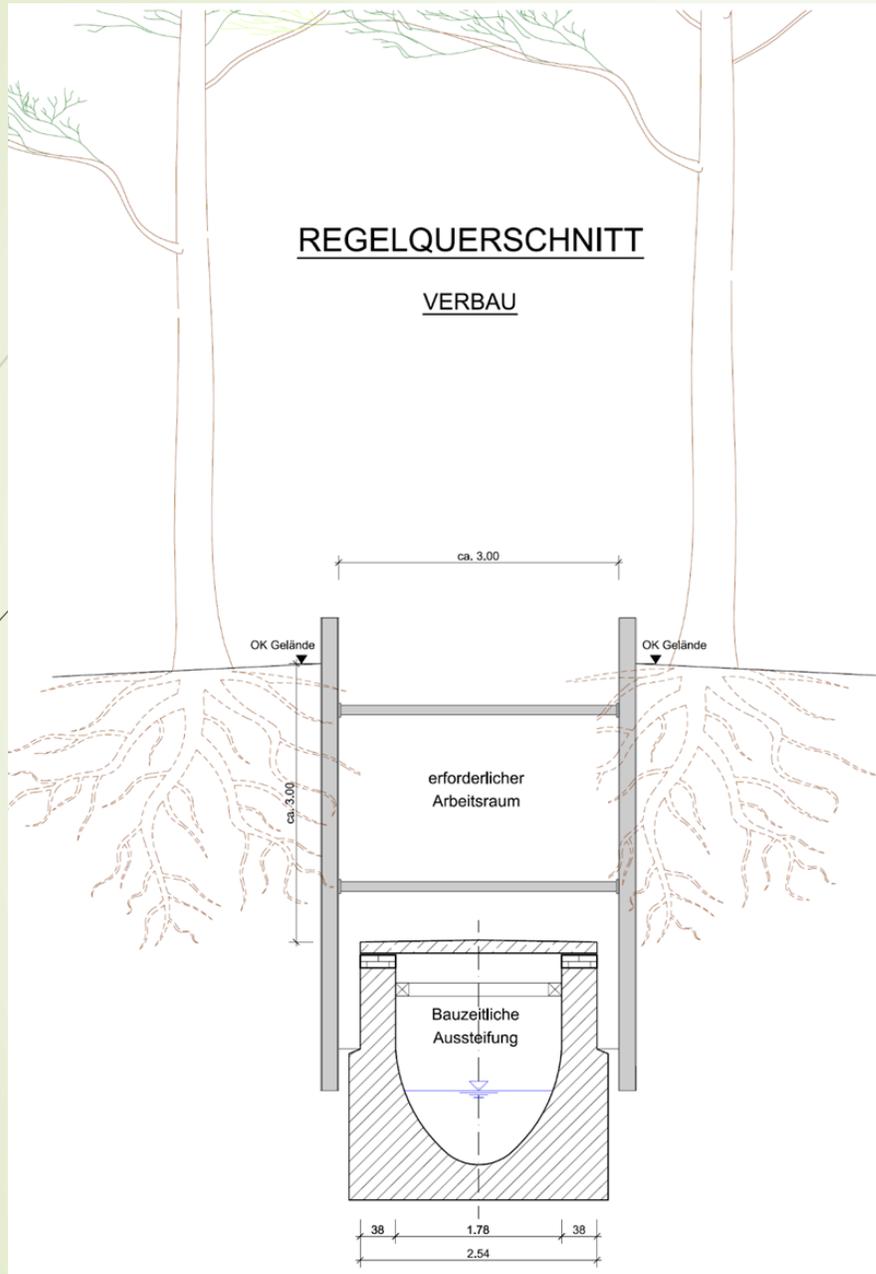
Im Bereich der starken Überdeckung des Kanals muss der erforderliche Arbeitsraum durch einen Verbau geschützt werden.

Platzbedarf für den Einbau des Verbaus mindestens 40 cm,

- ➔ Kappung aller vorhandenen Wurzeln,
- ➔ Mindestens ca. 5 von 10 Bäumen uferseitig mit Abständen zwischen 0,70 und 1,60 m,
- ➔ Ca. 13 Bäume straßenseitig (da Abstände zwischen 1,0 und 1,40 m),
