Auswertung des Zusatzbaumgutachtens Hochwassermaßnahme HM 266 Riveufer unter Berücksichtigung der verschiedenen technologischen Abhängigkeiten bei der Baudurchführung der einzelnen Baumaßnahmen

Erstellt von Dr. F.-E. Schmidt,

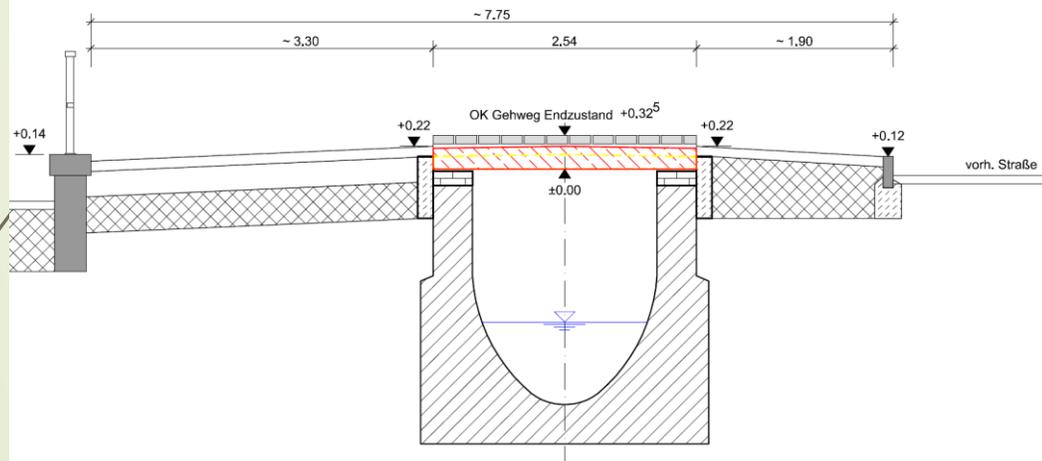
QUERSCHNITT MIT HÖHENENTWICKLUNG ENDZUSTAND

- neue Deckenplatte mit DIN-gerechter größerer Höhe (h 20 cm),
 - Auflage neuer Gehweg h 10 cm (4 cm Ausgleichschicht + 6 cm Belag),
 - Erhöhung des Niveaus gegenüber Bestand am Gehweg um ca. 10 cm,
- Überfüllen der Baumstreifen mit mindestens 10 cm Erdreich,
- Linden - besonders ältere Exemplare - sind sehr empfindlich gegen Einpflastern, Bodenverdichtungen und Überfüllen. (siehe Erklärung Variante 4)
- Weitere Schwächung der Bäume,
- Weitere Vitalitätsabnahme,
- Weitere Verringerung der Reststandzeit,
