## 1 Vorbemerkungen und Aufgabenstellung

Der zu untersuchende Baum steht solitär auf einer Freifläche in der westlichen Altstadt, Mansfelder Straße 58- 64, 06108 Halle/ Saale. Bisher wurde das Gelände als Parkplatz genutzt. Geplant ist die Lückenbebauung im Bereich der Mansfelder Straße, Tuchrähmen und der Packhofstraße.

### 4.1 Baumdatenblatt

**Baumart:** Aesculus hippocastanum  
Kastanie

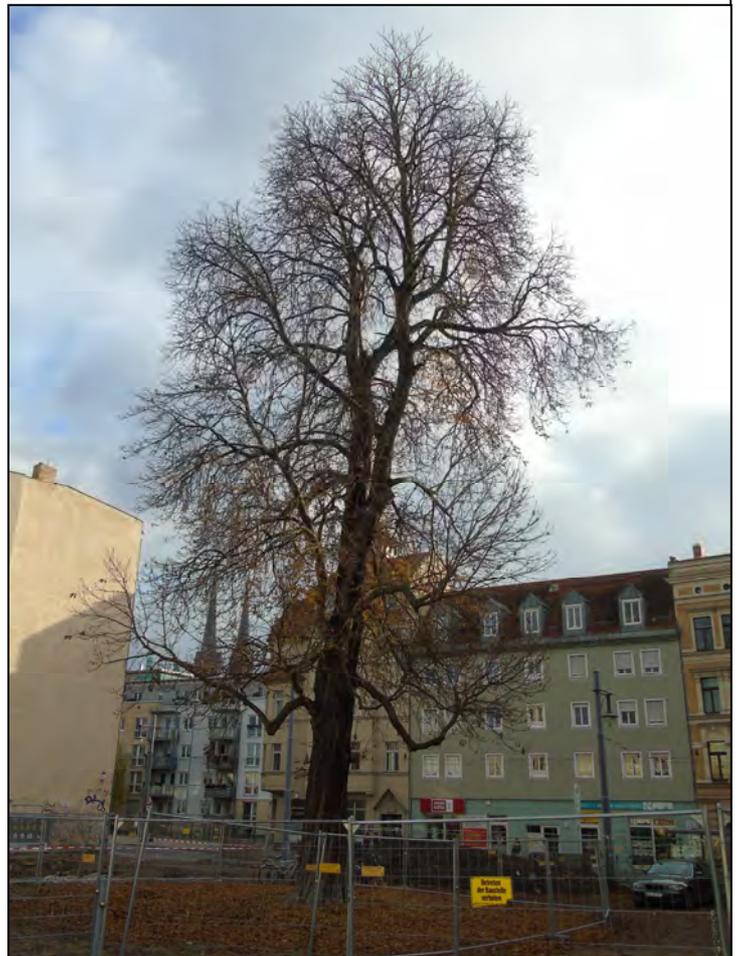
Astungswunden, Astausbrüche, Befall mit Miniermotte, Totholz, Kronenzwiesel, Rindenschäden, Höhlungen, Fäule, Anfahrtschaden am Stamm, Bodenverdichtung durch Überfahung und PKW-Stellplätze

die **Kastanie** ist gegenwärtig **standsicher**

die **Bruchsicherheit** ist aktuell **nicht gegeben**

Die Krone teilt sich in einen zweistämmigen Zwiesel. Im Zwieselbereich zeigen sich **Rindenschäden**, so dass der offene Holzkörper sichtbar wird.

Am östlichen Stämming findet sich eine **eingefaltete Astwunde** in deren Verlängerung man eine **Rissbildung** erkennt.

Am östlichen Stämming wurde bereits ein Starkast entfernt, der großflächig **ausgefault** und **gerissen** war.

Der **Stamm** ist arttypisch gewachsen, typischer Drehwuchs ist zu erkennen. Westlich zeigt sich ein 0,60 m langer Anfahrsschaden mit Überwallungswülsten. Hohlklang ist nicht zu vernehmen.

**Die Bruchsicherheit** im Bereich der Zwieselanbindung (offener Holzkörper), des östlichen Stämmings (Höhlung mit Rissbildung) und durch das vorhandene Totholz **wird als gefährdet eingestuft.**
