# **Sanierung des Stadthauses**

## **baulicher Zustand**

**Stand: 12.02.2026**

Zielstellung: grundhafte Sanierung des Gebäudes und Herrichtung der technischen Anlagen

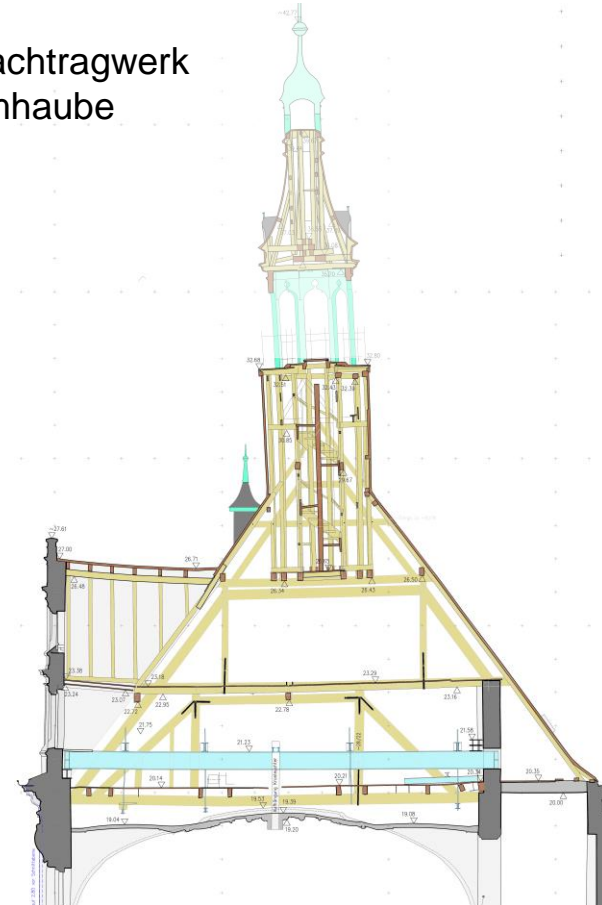
Detail Dachtragwerk  
und Turmhaube

- ca.1992 wurden über dem Festsaal Stahlträger zur Notsicherung des Dachstuhles eingebaut
- zur Gefahrenabwehr wurde die Turmhaube auf Grund der Schiefelage bereits demontiert
- weitere Tragelemente zur Sicherung der Stuckdecke im Festsaal wurden ca. 2022 montiert
- Erneuerung abgängiges bauzeitliches Schieferdach notwendig
