Beschlussvorlage

Betreff: Baubeschluss Grundinstandsetzung der Elisabethbrücke (BR 022-023)

Der Stadtrat beschließt die Grundinstandsetzung der Elisabethbrücke (BR 022-023).

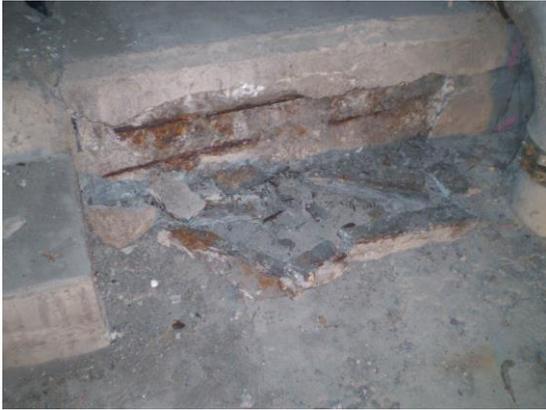
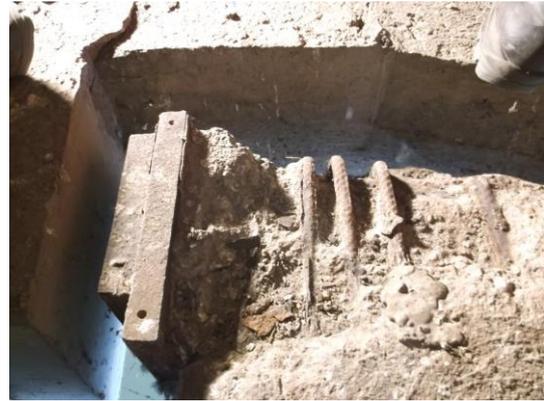
Die vorhandenen Brückenbauwerke weisen erhebliche Schäden insbesondere an den Überbauten auf. Risse, Hohlstellen und Betonabplatzungen sind sowohl an den Außenseiten als auch in den Hohlkästen vorhanden. Die vorhandene Bewehrung und Teile der Spannstähle liegen frei. Die vorhandene Betondeckung ist allgemein nicht ausreichend.

Die Tragfähigkeit und Dauerhaftigkeit der Ingenieurbauwerke ist beeinflusst. Die Bauwerkshauptprüfungen weisen Zustandsnoten bis 3,0 auf, d. h. gemäß RI-EBW-PRÜF nicht ausreichender Zustand. Maßnahmen sind umgehend erforderlich.
