Beschlussvorlage

Betreff: Variantenbeschluss Hochwasserfolmaßnahme Riveufer

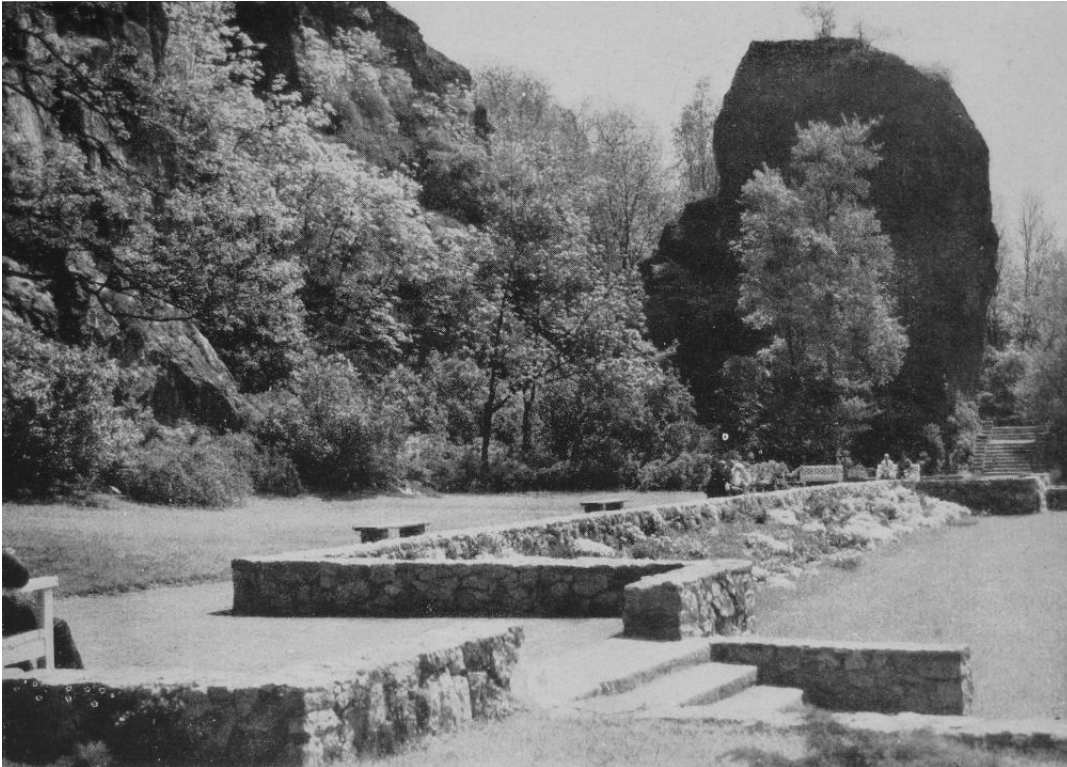
Auf der östlichen Straßenseite wechseln sich hinter dem straßenbegleitenden Fußweg mit wassergebundener Decke breitere Grünflächen mit eingebetteten Aufenthaltsbereichen und private, bebaute Grundstücke miteinander ab. Hervorzuheben ist hier ein ehemaliger Senkgarten, der sich nördlich des Heinrich-Heine-Felsens befindet. Die Anlage wurde in den zwanziger Jahren des letzten Jahrhunderts vom damaligen Stadtgartenarchitekten Wilhelm Berckling angelegt und ist wertgebender Teil des Denkmals. Der Garten bestand aus zwei kleinen, von Natursteinmauern gerahmten Plätzen mit einem Abstand von 38 m, die über ein Schmuckstaudenbeet und einen Weg verbunden waren und jeweils einen Zugang zur Straße hatten. Mehrere Bänke luden zum Verweilen ein.

Heute sind hier nur noch die beiden äußeren Zuwegungen mit Stufen und die unmittelbar am Felshang liegenden, ehemaligen Sitzplätze vorhanden, die sich im Steinschlagbereich der Porphyrowand befinden.

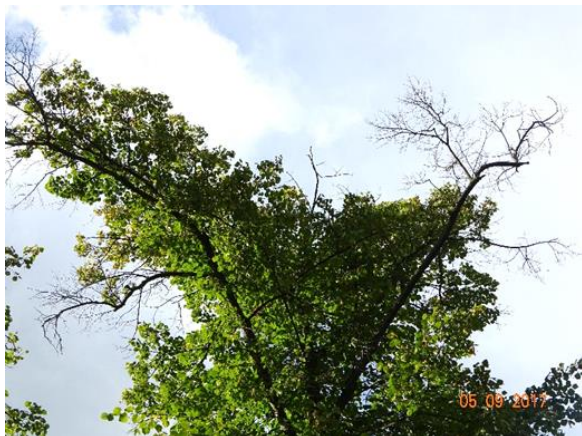
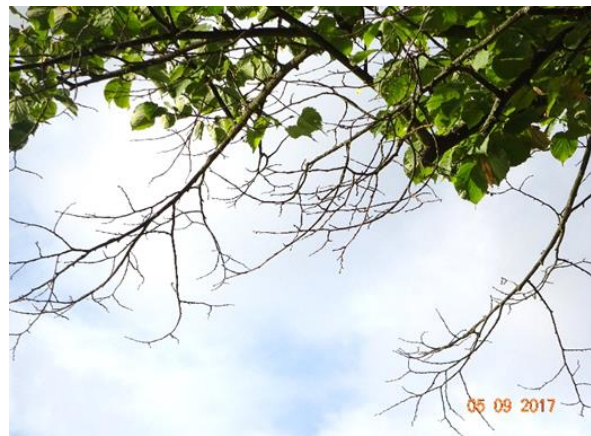
Das Stigmina-Triebsterben befällt erst einzelne Äste. Als Schutzmaßnahme trennt der Baum dann die Versorgung dieser Äste ab. Symptomatisch zeigt sich das Stigmina-Triebsterben im Frühjahr durch ein Absterben der oberen Krone (meist ein bis zwei Jahrestriebe betreffend). Danach sterben auch die unteren und sehr kräftigen Äste ab.

Eine derartige Vitalitätsabnahme ist beim Großteil der Bäume deutlich zu erkennen, insbesondere bei genauerer Betrachtung der Oberkronen und der äußeren Randbereiche der Kronen. Die Totholzbildung nimmt deutlich in immer kürzeren Abständen zu.

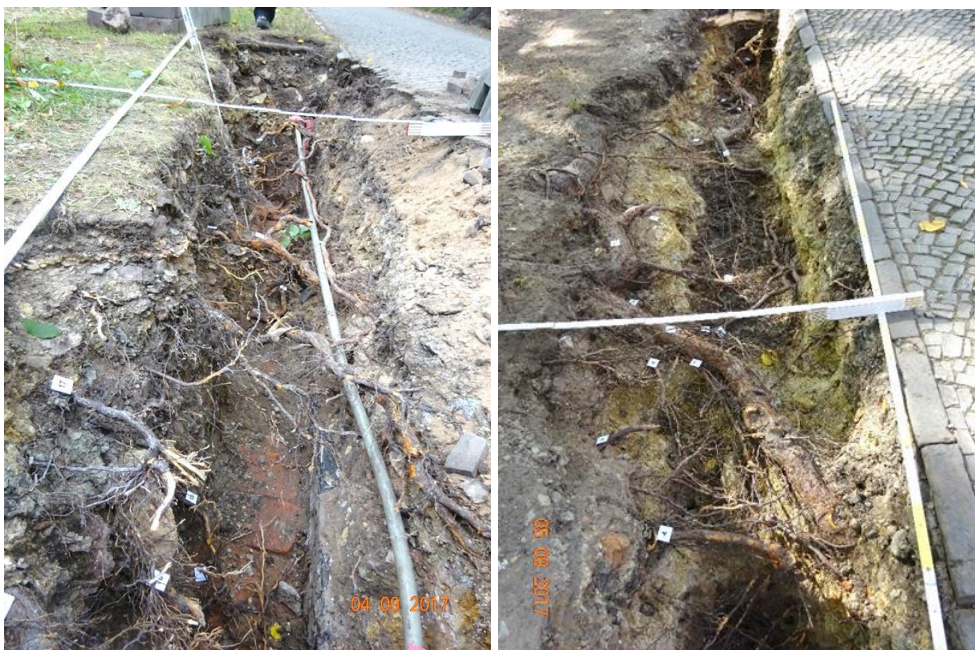
Zur Abschätzung der Auswirkungen der geplanten Baumaßnahmen auf die Allee wurden, wie bereits beschrieben, Wurzelsuchgrabungen an ausgewählten Baumstandorten durchgeführt, um das Wurzelverhalten im Bereich der Kanalwand (Bäume 66, 19 und 157) aber auch im Bereich zwischen den Bäumen (Nr. 36 und 37) innerhalb der Baumreihen festzustellen.

Die Suchgrabungen bestätigten eine intensive und sehr oberflächennahe Durchwurzelung des eingeschränkten Standraumes. Direkt neben der Kanalwand waren sehr viele Fein- und Grobwurzeln, aber auch mehrere Starkwurzeln vorhanden. Im Bereich der stärkeren Überdeckung (Nähe Ochsenbrücke, Baum 66 und 157) wuchsen fast alle freigelegten Wurzeln in den Gehwegbereich, d.h. zwischen Kanaldecke und Plattenbelag.

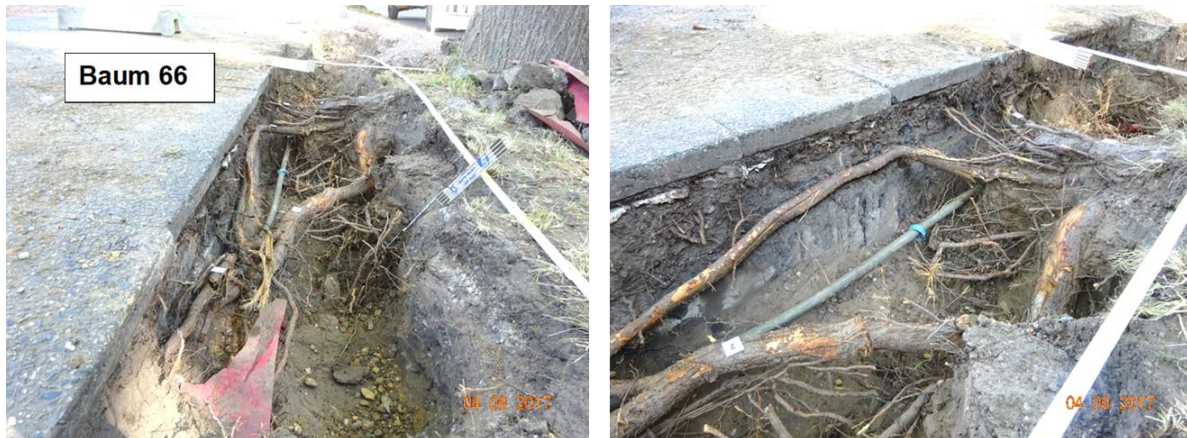
Nachfolgende Fotos verdeutlichen das Wurzelverhalten der Bäume im Bereich der Kanalwand, innerhalb der Baumreihen.

Von den festgestellten Wurzeln befanden sich 94 % in einer Tiefe zwischen 0 und 45 cm. Die Durchwurzelungsbereiche der benachbarten Bäume greifen ineinander über.
