TOP:
Vorlagen-Nummer: **VII/2021/02426**
Datum: 24.06.2021
Bezug-Nummer.
PSP-Element/ Sachkonto:
Verfasser: FB Städtebau und
Bauordnung

Betreff: Baubeschluss Hochwasserfolgebmaßnahme Nr. 92 Riveufer (Promenade)

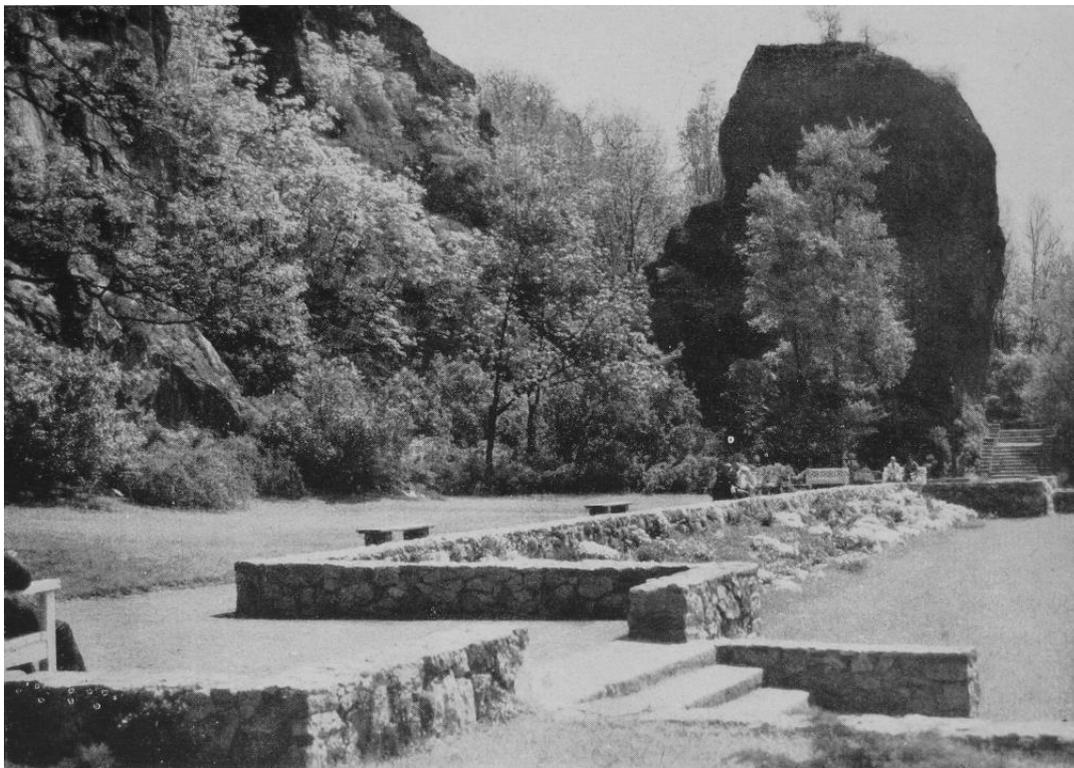
Der Garten bestand aus zwei kleinen, von Natursteinmauern gerahmten Plätzen mit einem Abstand von 38 m, die über ein Schmuckstaudenbeet und einen Weg verbunden waren und jeweils einen Zugang zur Straße hatten. Mehrere Bänke luden zum Verweilen ein.

Heute sind hier nur noch die beiden äußeren Zuwegungen mit Stufen und die unmittelbar am Felshang liegenden, ehemaligen Sitzplätze vorhanden, die sich im Steinschlagbereich der Porphyrwand befinden.
