Betreff: Baubeschluss Hochwasserfolgebmaßnahme Nr. 92 Riveufer (Promenade)

Der Stadtrat beschließt die Realisierung der Fluthilfemaßnahme Nr. 92 Riveufer (Promenade) entsprechend der Richtlinie über die Gewährung von Zuwendungen zur Beseitigung der Hochwasserschäden 2013 (Richtlinie Hochwasserschäden Sachsen-Anhalt 2013).

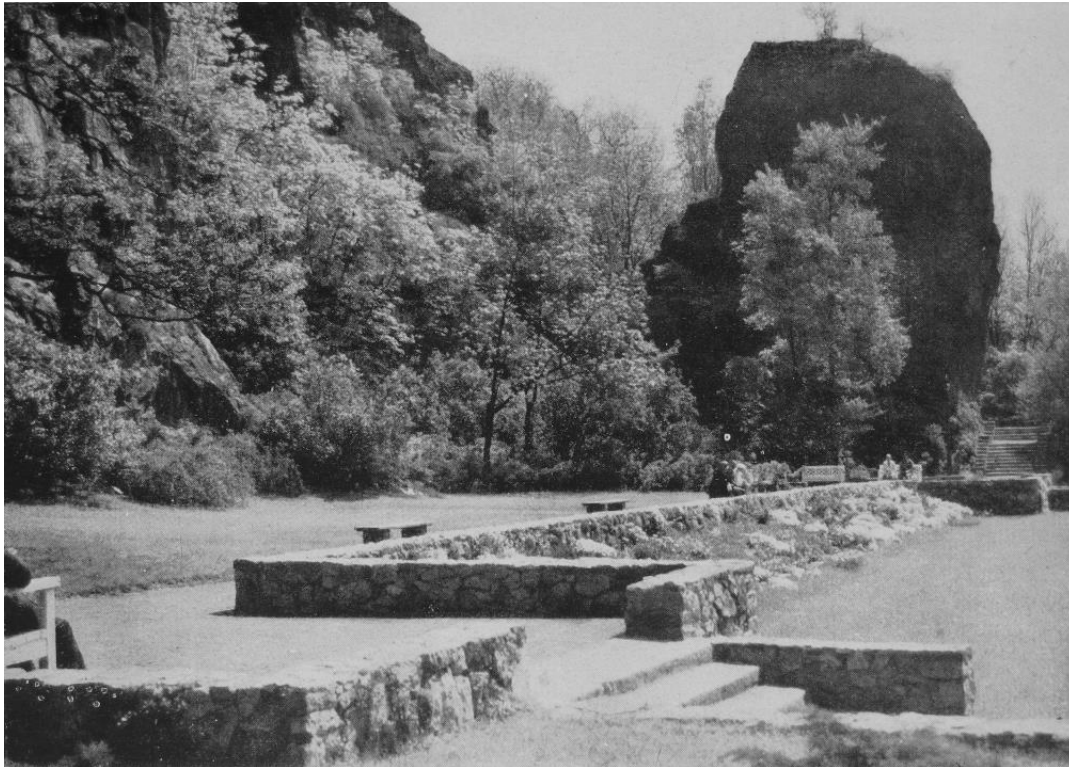
Infolge des Hochwassers wurde die Promenade am Riveufer stark beschädigt. Die wasser-gebundene Decke wurde z. T. bis auf die vorhandene Schottertragschicht abgetragen, so dass die groben Gesteinskörnungen ohne Bindemittel zu Tage treten oder sie wurde durch die Ablagerung von Schwemmmaterial beschädigt. Bei den Plattenbelägen sind die Fugenfüllung sowie die Bettungsschicht ausgespült. Dadurch kam es partiell zu Hebungen von Einzelplatten und zu Kantenabbrüchen. Die Asphaltflächen weisen ein vergleichbares Schadbild mit Rissbildungen und Hebungen auf.

Die vorhandenen Mauern zeigen vor allem Schäden im Bereich der Fugen, vereinzelt kam es auch zu Rissbildungen und Steinausbrüchen.
