Beschlussvorlage

TOP:
Vorlagen-Nummer: **VII/2021/02685**
Datum: 15.12.2021
Bezug-Nummer.
PSP-Element/ Sachkonto:
Verfasser: FB Umwelt
Plandatum:

Betreff: **Variantenverzicht und Baubeschluss "Maßnahmen zur Schadensbehebung der Auswirkungen des Hochwasserereignisses am Osendorfer See im Juni 2013 - Wiederherstellung Böschungen und Regattastrecke"**

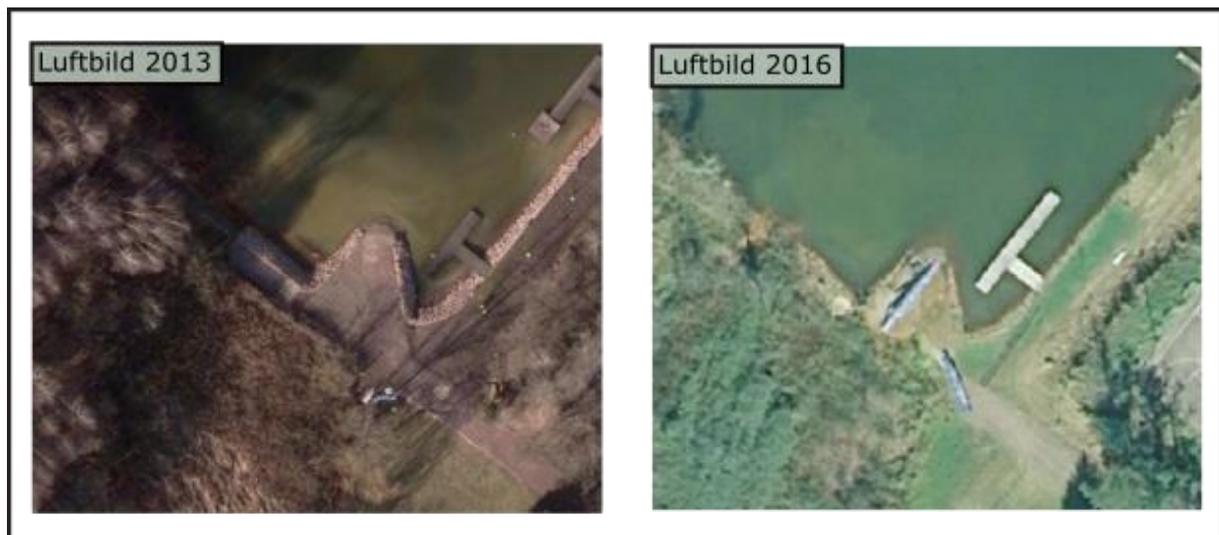
Am südlichen Seeufer befand sich vor dem Hochwasser ein 3 - 4 m breiter oberflächenbefestigter Uferstreifen als Damm mit Weg. Aktuell ist dieser Bereich stark mit Röhricht bewachsen und der Weg nur noch als „Trampelpfad“ erkennbar (s. folgende Abbildung). Auf der Oberfläche des Dammes sind Rinnsale zu erkennen.

Abbildung 1: Vergleich Zustand des Süddamms vor dem Hochwasser mit dem Zustand nach dem Hochwasser

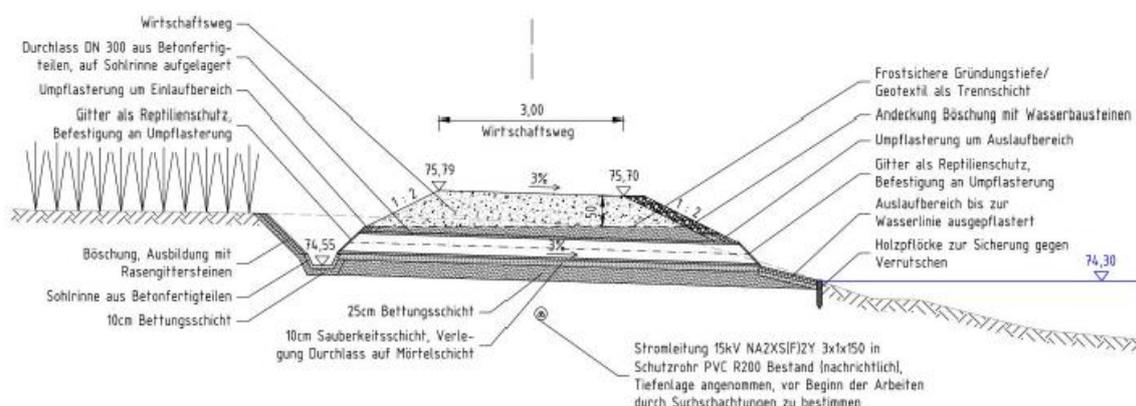
Der Süddamm soll einschließlich des 3 m breiten Weges wiederhergestellt werden. Die vorhandenen Rinnsale sollen im Zuge der Wiederherstellung beseitigt werden, um eine dauerhafte Nutzbarkeit ohne Einschränkungen zu gewährleisten. Dafür wird das anfallende Wasser über in den Damm integrierte Durchlässe aus dem Hinterland gezielt in den Osendorfer See geleitet. Um die Einleitung von Sedimenten in den See zu vermeiden, ist eine gezielte Abtrennung der Sedimente entlang der landseitigen Böschung des Süddamms vorgesehen (regelmäßige Unterhaltung zur Entfernung der Sedimente erforderlich). Der seeseitige Böschungsbereich wird wie vor dem Hochwasser mit Wasserbausteinen gestaltet.

Abbildung 2: Aufbau des wiederherzustellenden Süddamms
