## Beschlussvorlage

TOP:  
Vorlagen-Nummer: **VII/2022/04323**  
Datum: 07.09.2022  
Bezug-Nummer.  
PSP-Element/ Sachkonto:  
Verfasser: Städtebau und  
Bauordnung

**Betreff: Baubeschluss Hochwasserfolgemaßnahme HW 202 – Ziegelwiese**

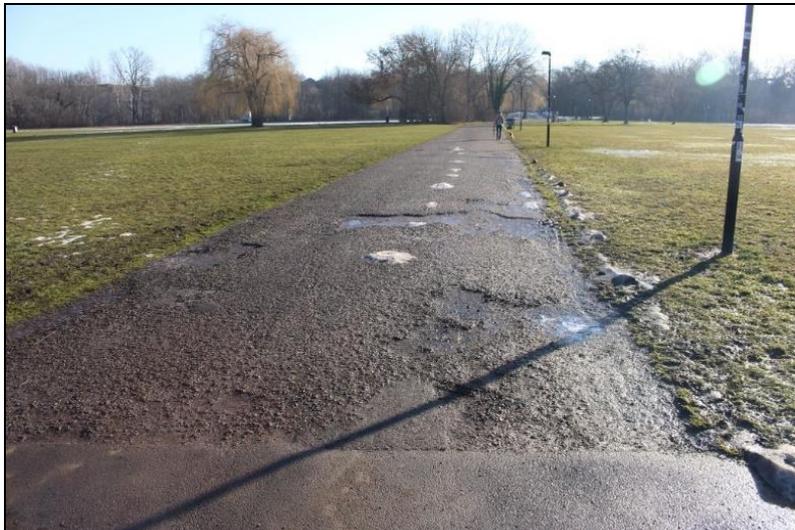
Die zu sanierenden Wege sind beidseitig mit abgängigen Rasenbordsteinen eingefasst. Die vorhandenen bituminösen Decken wurden durch das Hochwasserereignis stark beschädigt (Risse, Hebungen, Setzungen usw.). In einigen Bereichen wurde die Oberfläche der ungebundenen Tragschichten bzw. alter Wegedecken (Großpflasterreste) freigelegt. Das Schadensgutachten ergab zudem eine nicht ausreichende Mindesttragfähigkeit nach ZTV E-StB und RStO 12 am Planum.

Der zahlreiche Baum- und Gehölzbestand reicht mittlerweile bis an die Wegekanten heran. Die Wurzeln der Bäume verlaufen teilweise sichtbar unter den Wegen, da der Asphalt aufgeworfen ist und die Borde angehoben sind.

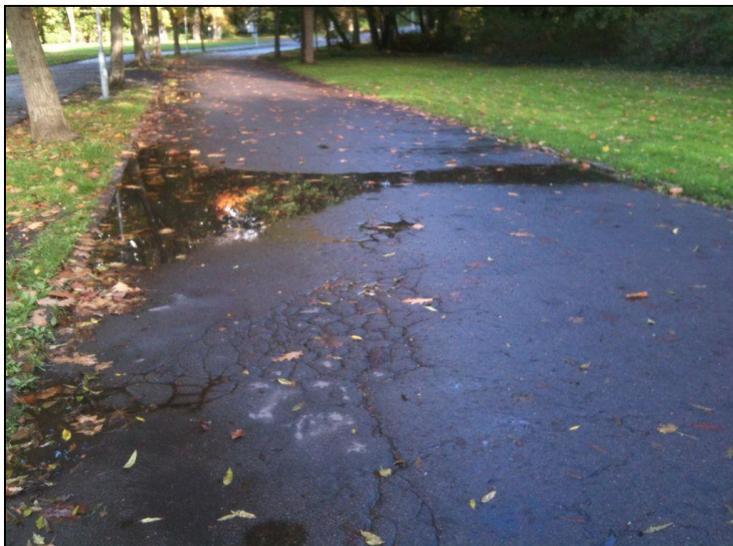
Auf beiden Seiten der Peißnitzstraße befinden sich in gleichmäßigen Abständen Roteichen, die am südlichen Fahrbahnrand teilweise unmittelbar an den Natursteinborden stehen. Dieser Umstand führt dazu, dass die anstehenden Natursteinborde durch Baumwurzeln angehoben wurden.

Die vorhandene Fahrbahnbefestigung besteht aus einer lückenhaften Asphaltdeckschicht. Darunter steht eine Auffüllungsschicht aus Porphyrbrechkorngemisch oder Grobkies an. Die Asphaltdecke ist in einigen Bereichen gerissen und ausgebrochen. Im gesamten Straßenverlauf sind Risse sowie Verdrückungen erkennbar. Weiterhin sind lokale Setzungen sichtbar, die auf Tragfähigkeitsschäden hindeuten. Die beidseitig anstehenden Natursteinborde sind in Teilen abgesackt. Die Fugen sind stellenweise stark ausgespült.
