## Beschlussvorlage

TOP:  
Vorlagen-Nummer: **VI/2016/01681**  
Datum: 05.02.2016  
Bezug-Nummer.  
PSP-Element/ Sachkonto:58110220/6600.1030  
Verfasser: FB Bauen  
Plandatum:

**Betreff: Baubeschluss Hochwasserschadensbeseitigung (HW 166) an der Pfälzer Brücke (BR 053)**

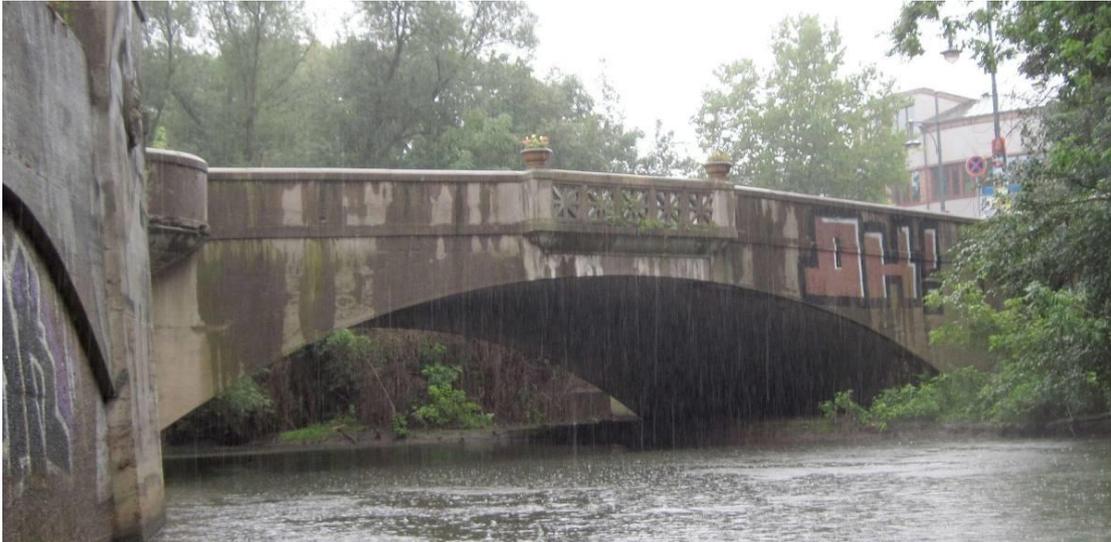
*Pfälzer Brücke, BR 053*

Bauart:	1-Feld Stahlbetonbogenbrücke
Brückenklasse:	30/30 nach DIN 1072
Stützweite:	ca. 22,70 m
Breite zw. den Geländern:	ca. 16,20 m
Brückenfläche:	ca. 368 m <sup>2</sup>
Bogenstich:	3,40 m
Gründung:	Flachgründung im anstehenden Fels
Überbau:	Bogentragwerk aus Beton/Stahlbeton

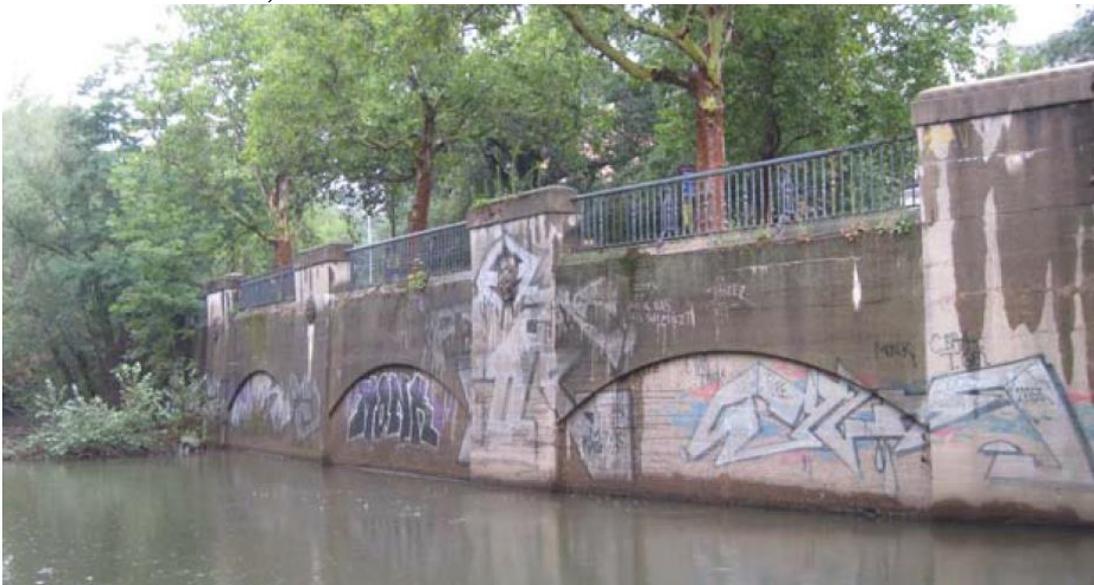
*Ufermauer Neuwerk, UM 002*

Bauart: Stahlbeton-Schwergewichtswand  
Gesamtlänge: ca. 147,70 m  
Mittlere Höhe: ca. 5,00 m  
Ansichtsfläche: ca. 739 m<sup>2</sup>  
Gründung: Flachgründung im anstehenden Fels

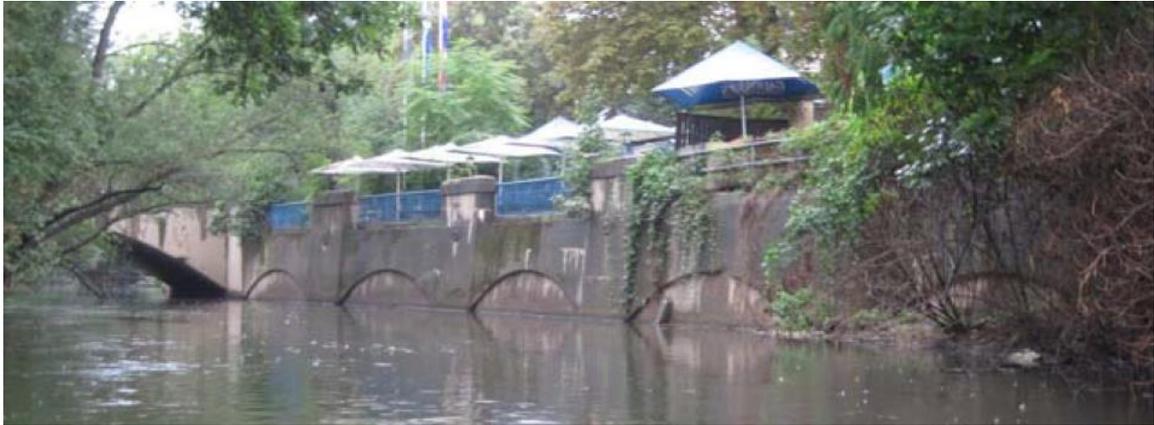
*Ufermauer Pfälzer Brücke, UM 009*

Bauart: Stahlbeton-Schwergewichtswand  
Gesamtlänge: ca. 89,80 m  
Mittlere Ansichtshöhe: ca. 3,50 m  
Ansichtsfläche: ca. 315 m<sup>2</sup>  
Gründung: Flachgründung im anstehenden Fels

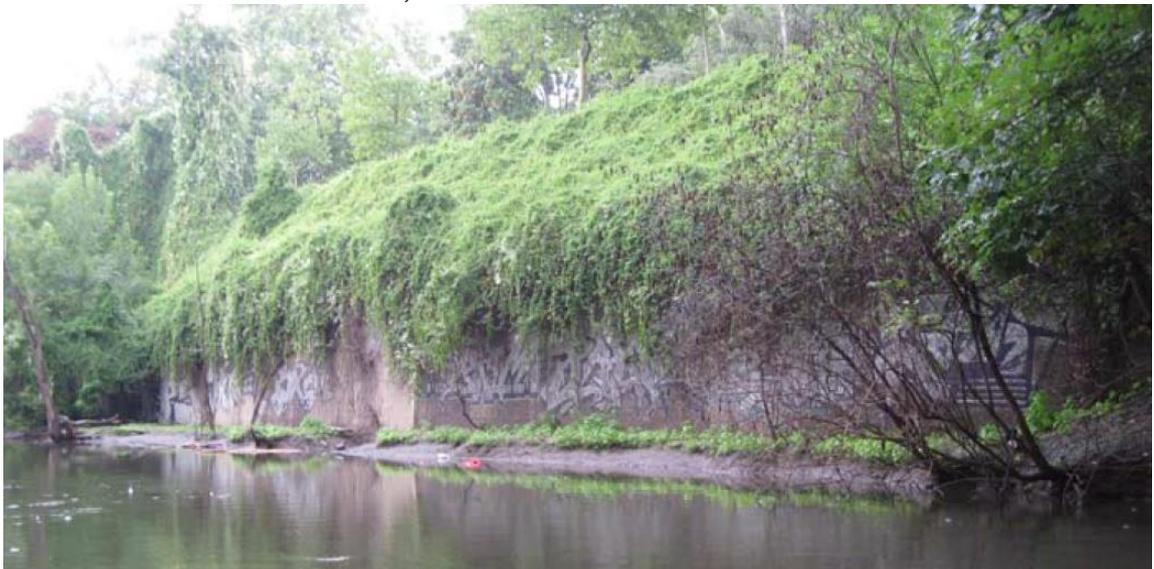
*Ufermauer Neuwerk 2 nördlich, UM 010*

Bauart: Stahlbeton-Schwergewichtswand  
Gesamtlänge: ca. 56,00 m  
Mittlere Ansichtshöhe: ca. 3,00 m  
Ansichtsfläche: ca. 168 m<sup>2</sup>  
Gründung: Flachgründung
