## Beschlussvorlage

TOP:  
Vorlagen-Nummer: **VI/2017/03434**  
Datum: 25.09.2017  
Bezug-Nummer.  
PSP-Element/ Sachkonto: 58110220/6600.1030  
Verfasser: FB Bauen  
Plandatum:

**Betreff: Baubeschluss zur Fluthilfemaßnahme Nr. 161 Steinmühlenbrücke (BR 046)**

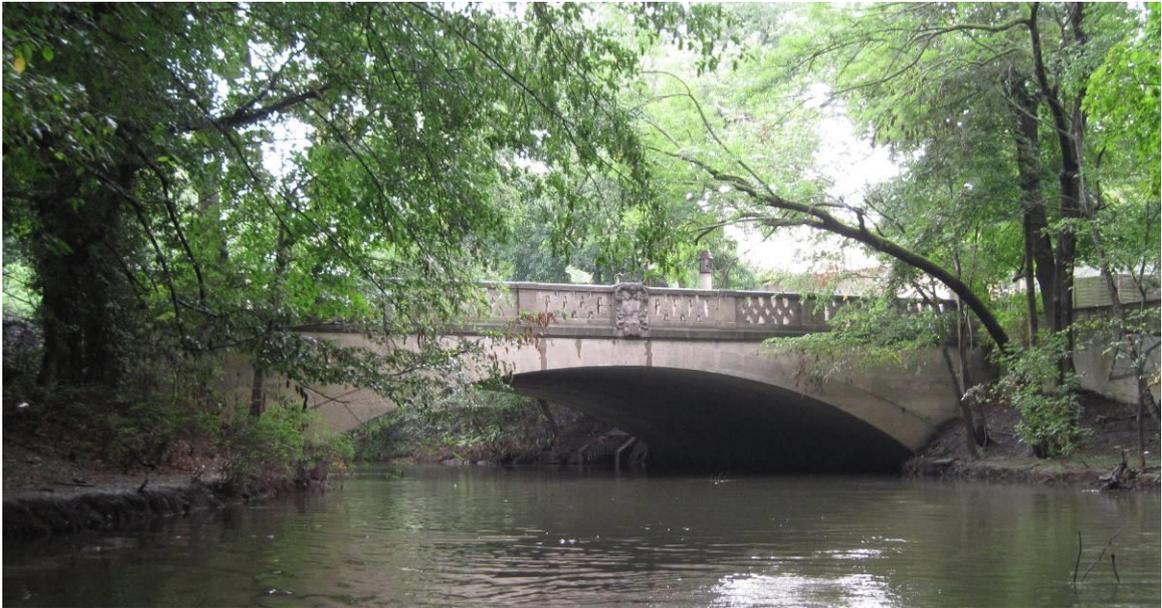
Bauart:	1-Feld Stahlbetonbogenbrücke
Brückenklasse:	16/16 nach DIN 1072
Stützweite:	ca. 20,74 m
Breite zw. den Geländern:	ca. 17,10 m
Brückenfläche:	ca. 354 m <sup>2</sup>
Bogenstich:	3,30 m
Gründung:	Flachgründung im anstehenden Fels
Überbau:	Bogentragwerk aus Beton/Stahlbeton
Konstruktionshöhe:	ca. 0,6 m im Bogenscheitel ca. 1,2 m im Kämpferbereich
Überschüttung:	ca. 0,3 m (Scheitel)
Lager:	keine
Übergangskonstruktion:	ohne
Absturzsicherung:	Brüstungen ohne Seil im Handlauf mit Figurengruppen
Anprallsicherheit:	- Schrammbordhöhe ≤ 15 cm - keine Schutzplanken

Das Brückenbauwerk überführt die Peißnitzstraße über den Mühlgraben am westlichen Rand der Innenstadt der Stadt Halle (Saale). Das Bauwerk dient zur Erschließung und Zufahrtsmöglichkeit der Ziegelwiese und besitzt hier eine zentrale Bedeutung. Das Bauwerk wurde im Jahre 1912 erbaut und steht unter Denkmalschutz.
