Übersicht Risse und Ausbrüche

Halle BR 029 - Instandsetzung  
Brücke über die Wolfensteinstraße

Ansichten

Übersichtsplan Teil 2

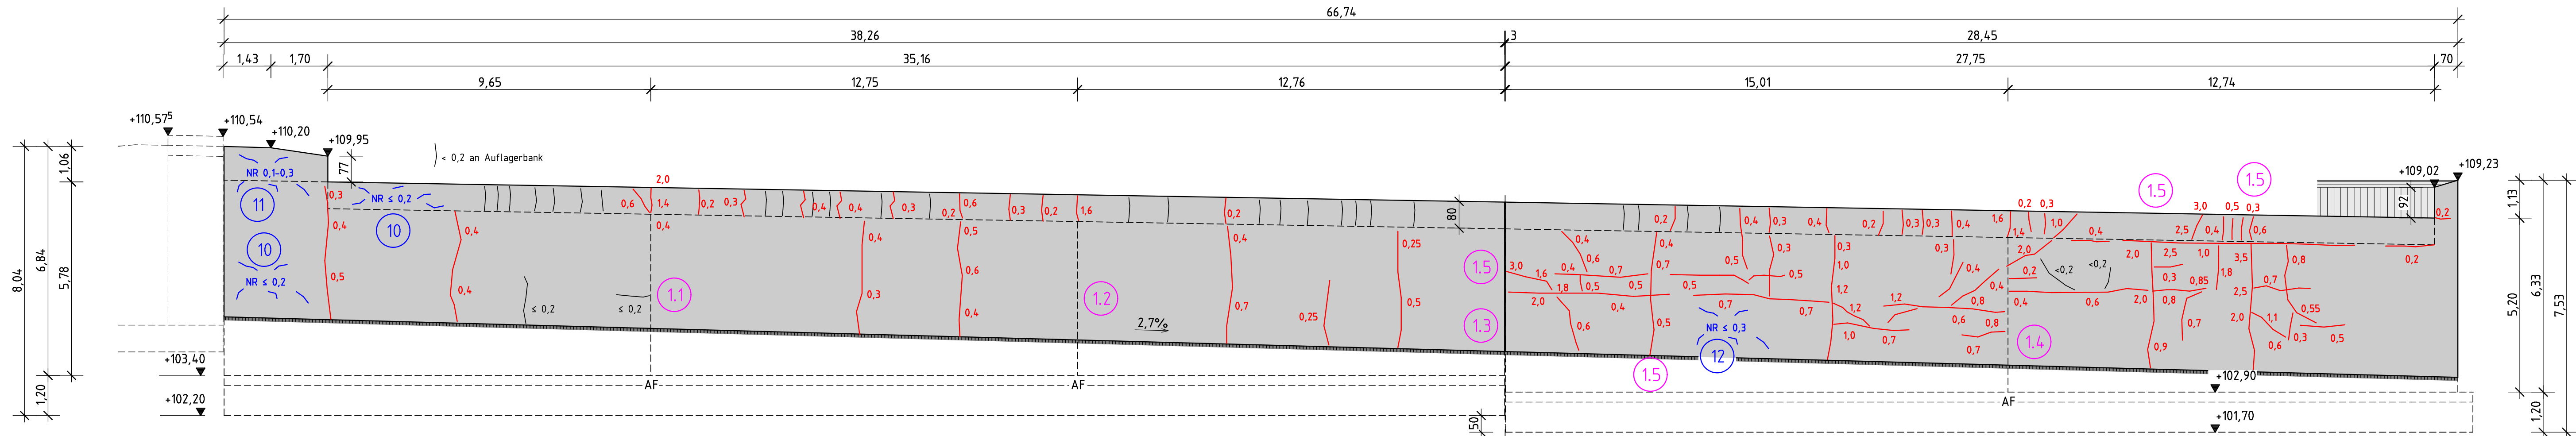
Widerlageransicht

| Nr. | Bezeichnung | Einzellänge | Gesamtlänge |
|---|---|---|---|
| 1 | Risse, Rissbr. bis 0,2 mm | 0,50m - 3,40m | 28,00m |
| 2 | Risse, Rissbr. bis 0,2 mm (Auflagerbank) | 0,80m | 25,00m |
| 3 | Risse, Rissbr. über 0,2 bis 0,5 mm | 0,50m - 4,00m | 87,00m |
| 4 | Risse, Rissbr. über 0,5 bis 1,0 mm | 0,50m - 4,20m | 52,00m |
| 5 | Risse, Rissbr. über 1,0 bis 1,5 mm | 0,60m - 3,80m | 34,00m |
| 6 | Risse, Rissbr. über 1,5 bis 2,0 mm | 0,70m - 3,50m | 16,00m |
| 7 | Risse, Rissbr. über 2,0 bis 3,0 mm | 0,80m - 2,50m | 5,50m |
| 8 | Risse, Rissbr. über 3,0 bis 5,0 mm | 2,00m | 2,00m |
| 9 | Risse, Rissbr. ca. 15,0 bis 20,0 mm, mit freil. Bew. | 5,00m | 5,00m |

- A
- Korrosionsschutz FÜK (Fahrbahnübergangskonstrukt.)
- B
- Füllstabgeländer Stützwand neu; L=34,50m
- C
- Füllstabgeländer Bauwerk neu; L=47,00m
- D
- Fahrbahnbelag erneuern; RiFa Trotha; A=320m²
- E
- Kappen reinigen; A=290m²
- F
- Betonpflaster zur Böschungssicherung; A=60m²

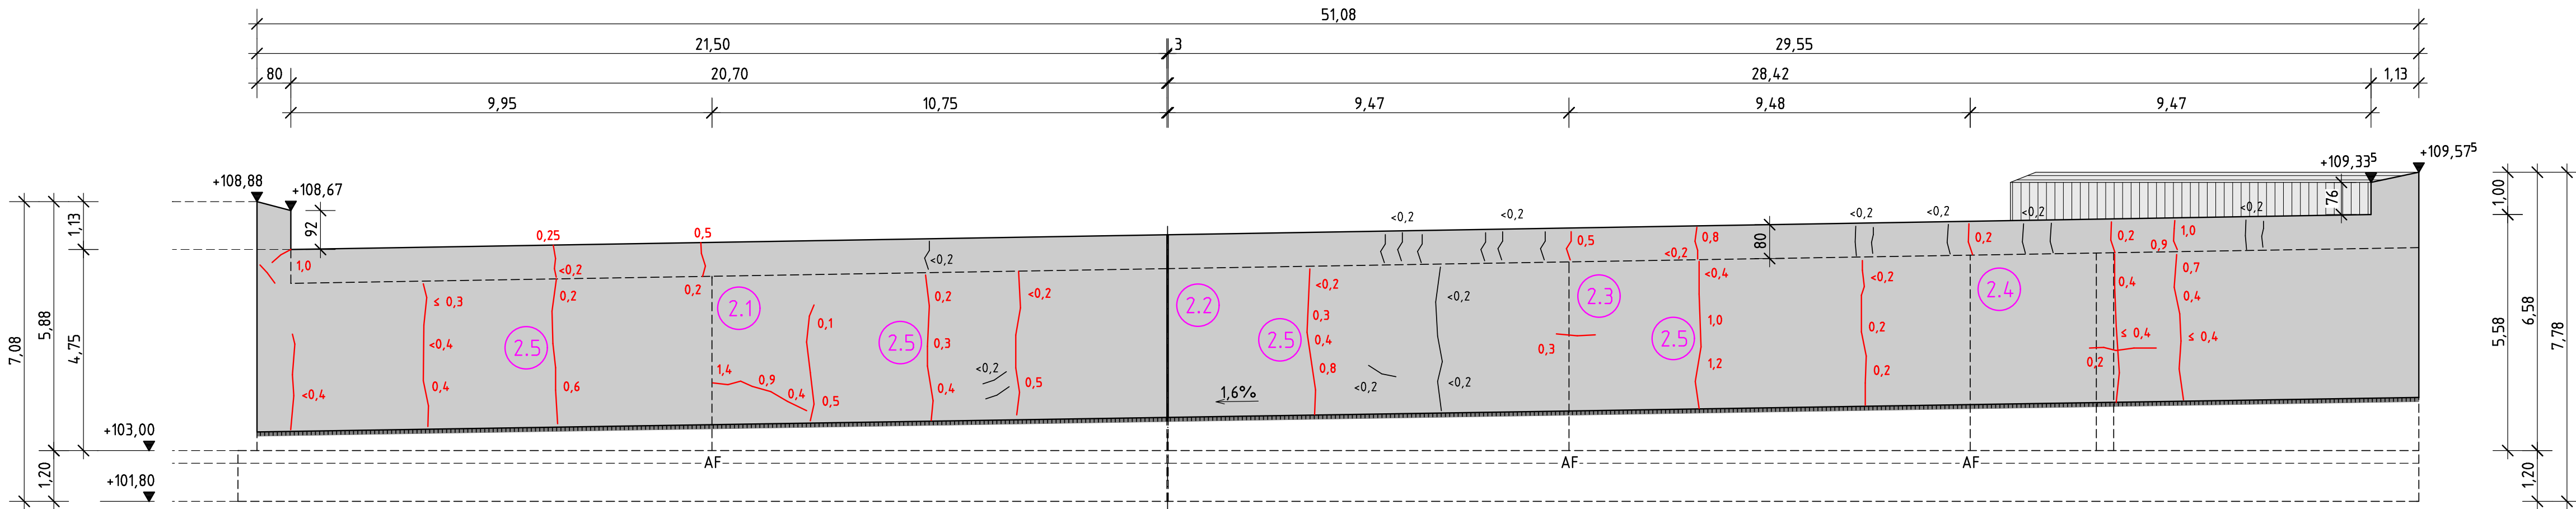
Widerlageransicht

| Nr. | Bezeichnung |
|---|---|
| 10 | Netzrisse bis 0,2 mm |
| 11 | Netzrisse über 0,1 bis 0,3 mm |
| 12 | Netzrisse bis 0,3 mm |
| 13 | Netzrisse über 0,2 bis 0,4 mm |
| 14 | Netzrisse über 0,2 bis 0,8 mm |
| 15 | Netzrisse bis 1,2 mm |
| 16 | Ausbruch 1,10x0,25x0,06m |
| 17 | Gesimsausbruch 0,20x0,10m |
| 18 | Gesimsausbruch 0,40x0,10m |

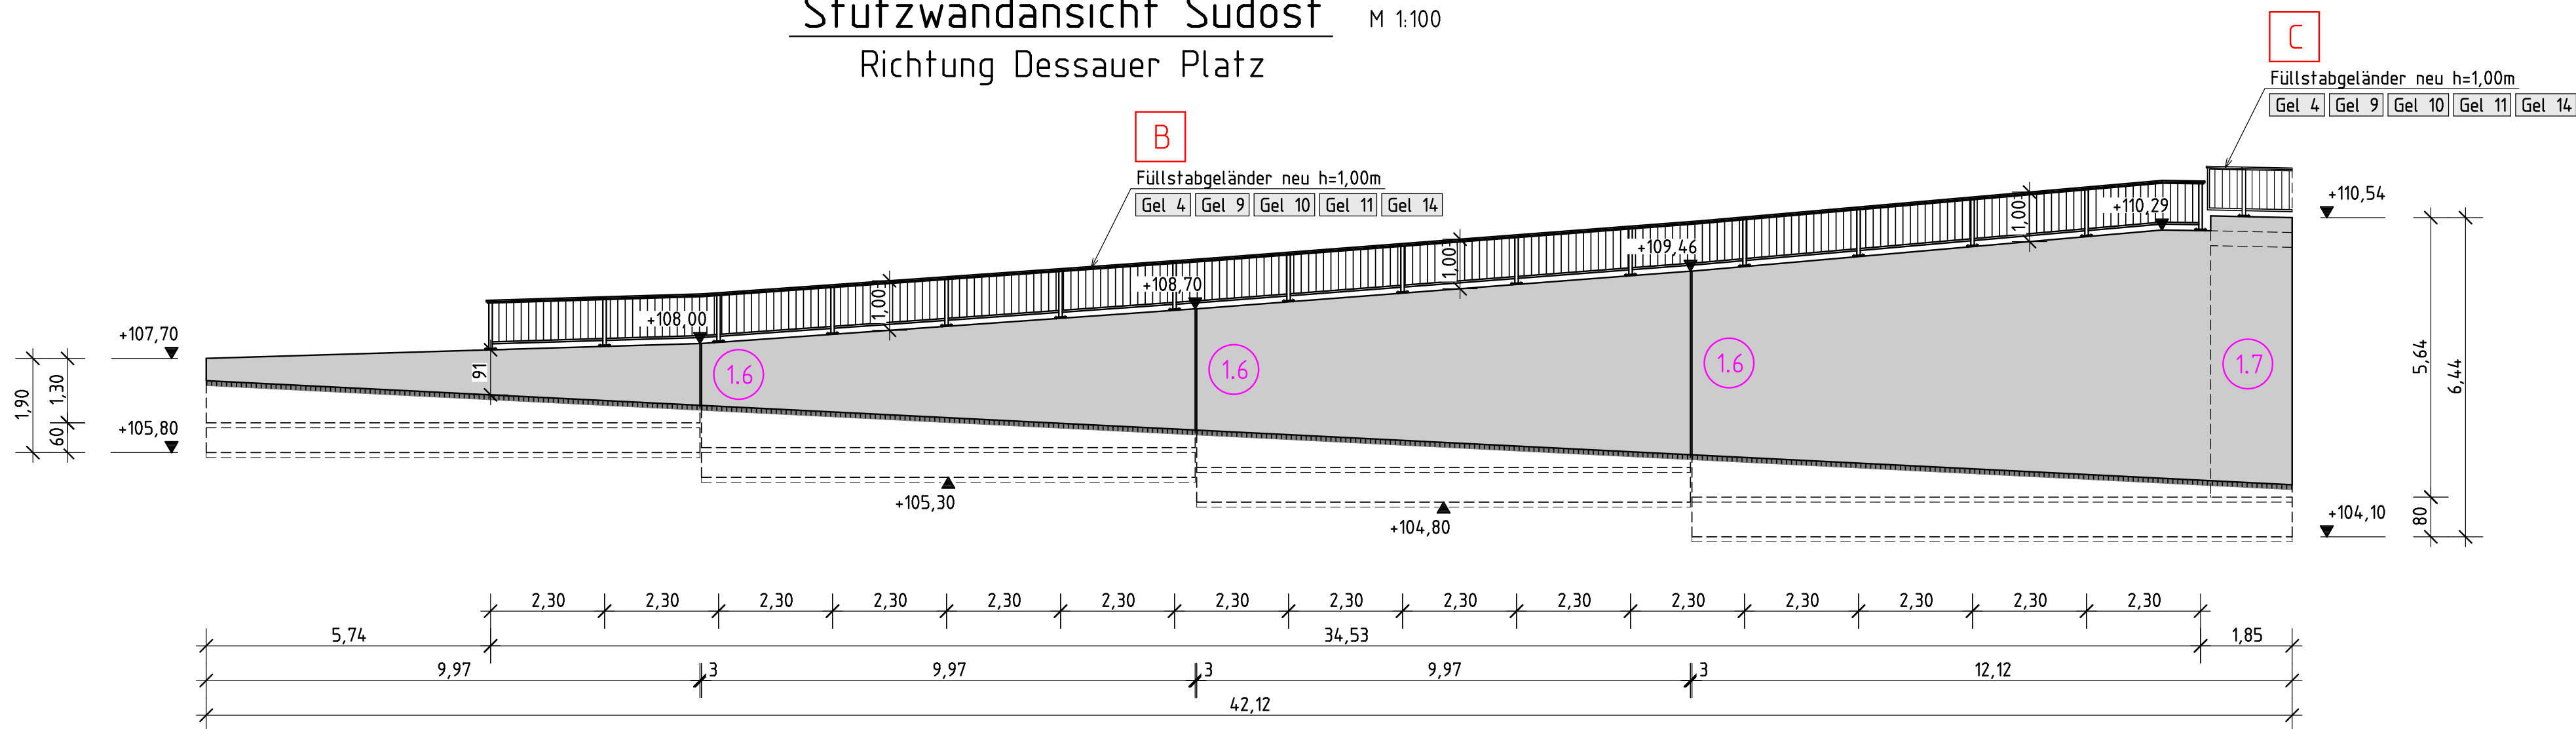
Stützwandansicht Südost

- 11
- AF gerissen, bis 2,5mm
- 12
- AF gerissen, bis 1,4mm
- 13
- Raumfuge gerissen, bis 0,5mm
- 14
- AF gerissen, bis 2,0mm
- 15
- Gipmarke gerissen
- 16
- Fugenmasse porös, an Flanke bereichsweise abgelöst
- 17
- Fugenmasse porös, an Flanke bereichsweise abgelöst, verschmutzt, vereinzelt bewachsen
- 21
- AF gerissen, bis 1,4mm
- 22
- Raumfuge gerissen, bis 2,5mm
- 23
- AF gerissen, bis 1,0mm
- 24
- AF gerissen, bis 0,5mm
- 25
- Gipmarke gerissen, <0,2
