## Tagesordnungspunkt 7.1.

### Gestaltungskonzept Kirchberg Kröllwitz

# Bestandsplan

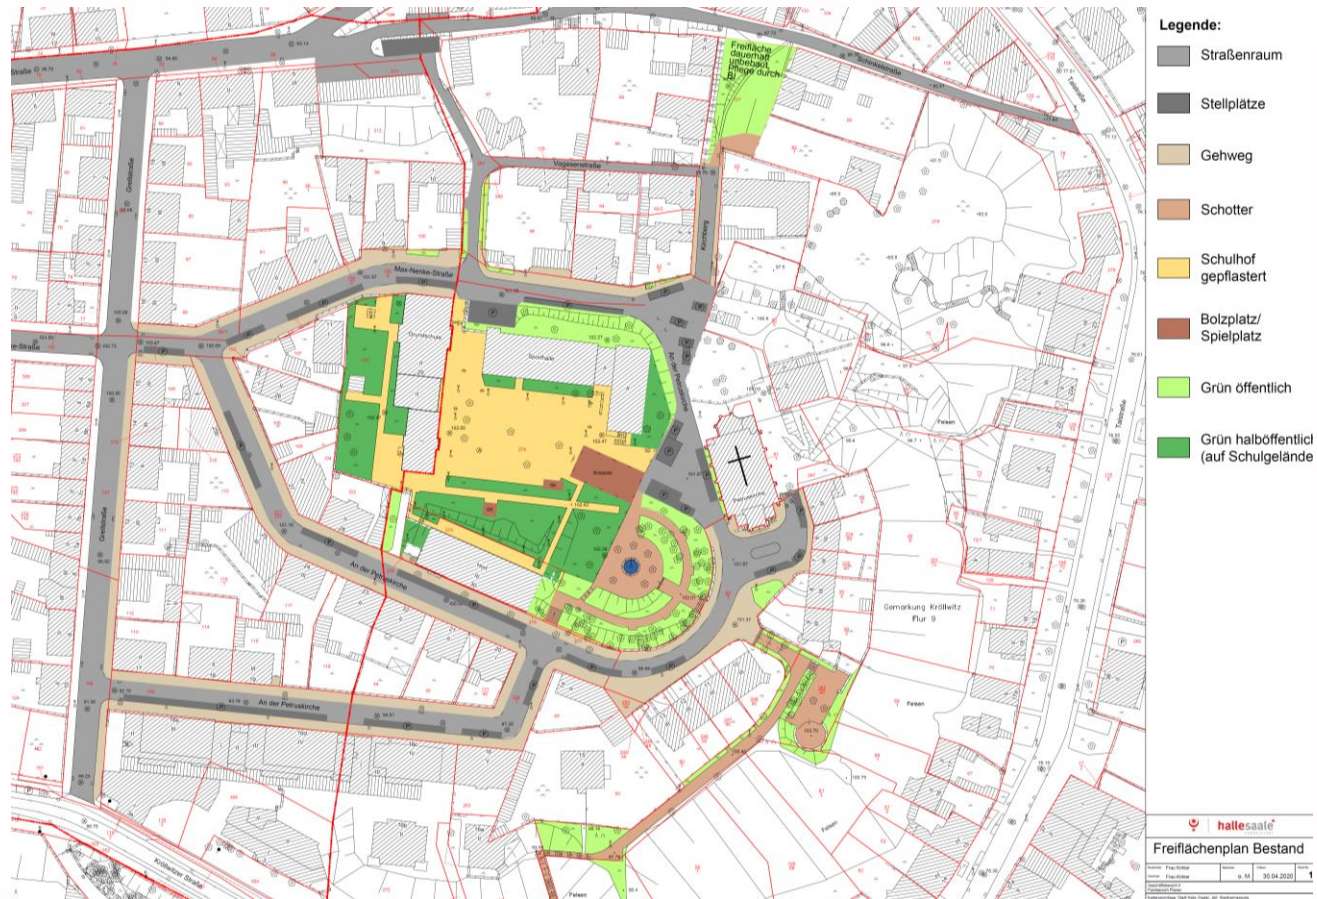
- das Areal um den Petrusberg befindet sich insgesamt in einer attraktiven Bestandssituation
- gut erhaltene gewachsene Bebauungsstruktur ist vorhanden
- neu gestalteter Schulkomplex mit KITA und Turnhalle bildet das Zentrum der Anlage
- 2 kleine Parkanlagen sind gut gestaltet und solide angelegt:
  - ➔ Kleiner Aussichtspark mit Blick auf den Bergzoo und die Burg Giebichenstein
  - ➔ Rundpark mit Gänsebrunnen
- Die Petruskirche ist zentraler Anziehungspunkt und Blickfang und bietet einen historischen, religiösen und kulturellen Versammlungsort.

- die Oberfläche der Gehwege ist sanierungsbedürftig
- die Gestaltung der Straße mit beidseitigem Weg bricht vor dem „Kirchplatz“ ab und mündet in eine undefinierte Betonfläche zwischen Kirche und Schulhof
- Vorplatz der Petruskirche wirkt etwas karg, die Stellplätze vor den Wohnhäusern mindern den Platzeindruck
- Dreiecksfläche am „Kirchberg“ ist in schlechtem Zustand (Steine bis felsiger Untergrund)
- Verkehrsflächen aufgrund des geänderten Verkehrsaufkommens + Nutzungsspektrums neu denken

- ungeordnete Stellplatzverteilung vor dem Schulhofeingang abwechselnd als Längs- und Querparker
- Parkreihe seitlich der Kirche ist gestalterisch und aus Achtung gegenüber der Petruskirche störend
- Parken auf Dreiecksfläche in Richtung Kirchberg ist ungeordnet und auf schlechtem Untergrund
- abwechselnd Längs- und Querparken nördlich der Sporthalle
- zeitweise hoher Parkdruck im gesamten Gebiet → zusätzliche Parkflächen halb auf Gehweg ausgewiesen
- hohes Verkehrsaufkommen zu Schulbeginn

- Beetflächen befinden sich aufgrund der langen trockenen Sommerperioden in schlechtem Zustand
- Pflegeschnitt aller Grünpflanzen erforderlich
- teilweise sind Beetflächen mit Gebüscharten versehen, die nicht so gut an die neuen, vermehrt zu erwartenden trockenen Sommer angepasst sind
- Rasenflächen sind pflegebedürftig und bedürfen einer ausreichenden Wässerung
- Zäsur des Rundparks durch die Errichtung des Schulhofzaunes
- Treppenanlagen und Stützmauern aus Naturstein sind teilweise marode
- Geländer am Aussichtspark teilweise verschlissen, müssten ggf. erneuert werden, benötigen neuen Anstrich

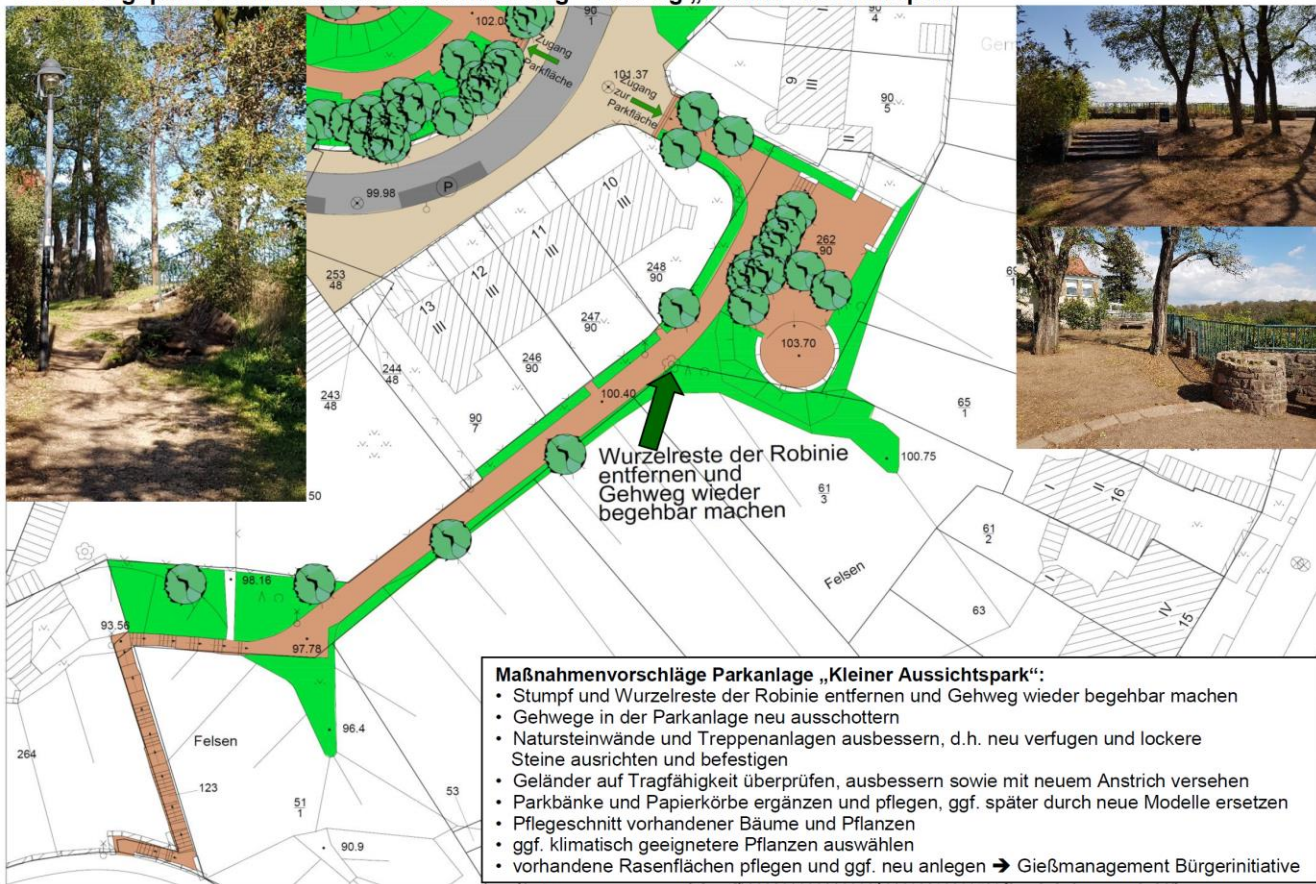
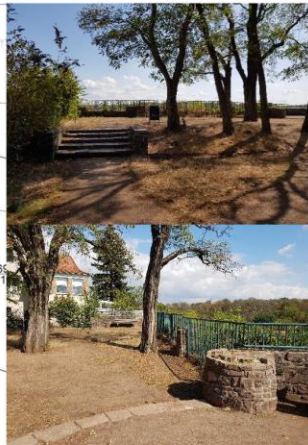
## Gestaltungsplan Freiflächen am Petruskirchberg – Auszug „Kleiner Aussichtspark“

- Gehwege in den Parkanlagen aufarbeiten → Stadt Halle
- Natursteinwände und Treppenanlagen ausbessern, d.h. neu verfugen und lockere Steine ausrichten und befestigen → Stadt Halle
- Geländer auf Tragfähigkeit überprüfen, ausbessern sowie mit neuem Anstrich versehen → Stadt Halle
- Parkbänke und Papierkörbe pflegen und ggf. durch neue Modelle ersetzen
- Pflegeschnitt vorhandener Bäume und Pflanzen → Stadt Halle
- ggf. klimatisch geeignetere Pflanzen auswählen
- vorhandene Rasenflächen pflegen und ggf. neu anlegen → Gießmanagement → Bürgerinitiative
- im Bereich des Rundparks ist der Schulhofzaun mit blühenden Rankpflanzen zu bepflanzen → Stadt Halle/ Bürgerinitiative

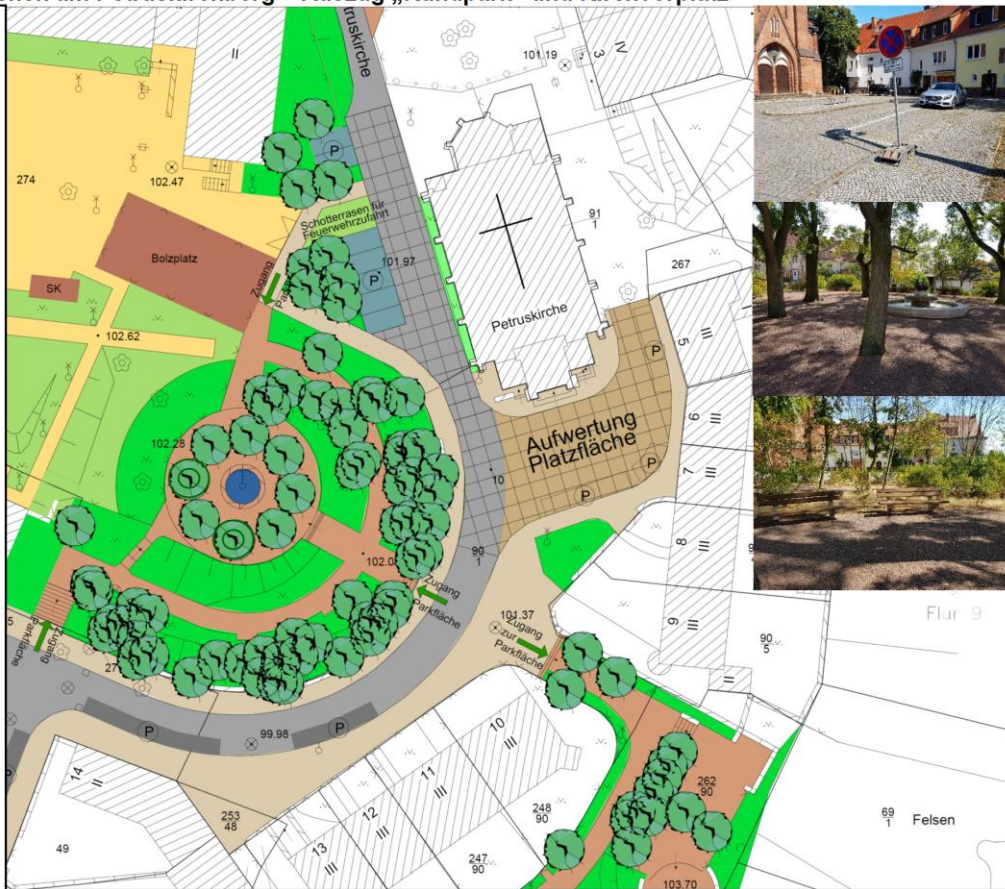
## Gestaltungsplan Freiflächen am Petruskirchberg – Auszug „Rundpark“ und Kirchvorplatz

- Weiterführung/ Errichtung des äußeren Rundweges und Fortführung bis zum Schulhofeingang
- Gehwege in der Parkanlage neu ausschottern
- Natursteinwände und Treppenanlagen ausbessern, neu verfugen, lockere Steine ausrichten und befestigen

- 2 fehlende Bäume im Innenkreis neu pflanzen
- Zurücksetzen des Zaunes der Schulhoffläche auf die Höhe des inneren Kreisbogens der Parkanlage
- auf der Schulhofseite des versetzten Zaunes sollte möglichst eine Rasenfläche bis zum nächsten Kreisbogen ablesbar hergestellt werden

- Parkbänke und Papierkörbe sind zu ergänzen und zu pflegen, ggf. später durch neue Modelle ersetzen
- Pflegeschnitt vorhandener Bäume und Pflanzen
- ggf. klimatisch geeignetere Pflanzen auswählen

- vorhandene Rasenflächen pflegen und ggf. neu anlegen → Gießmanagement durch Bürgerinitiative
- Neudefinition/ Aufwertung der Platzfläche vor und neben der Kirche, ggf. als Mischverkehrsfläche?

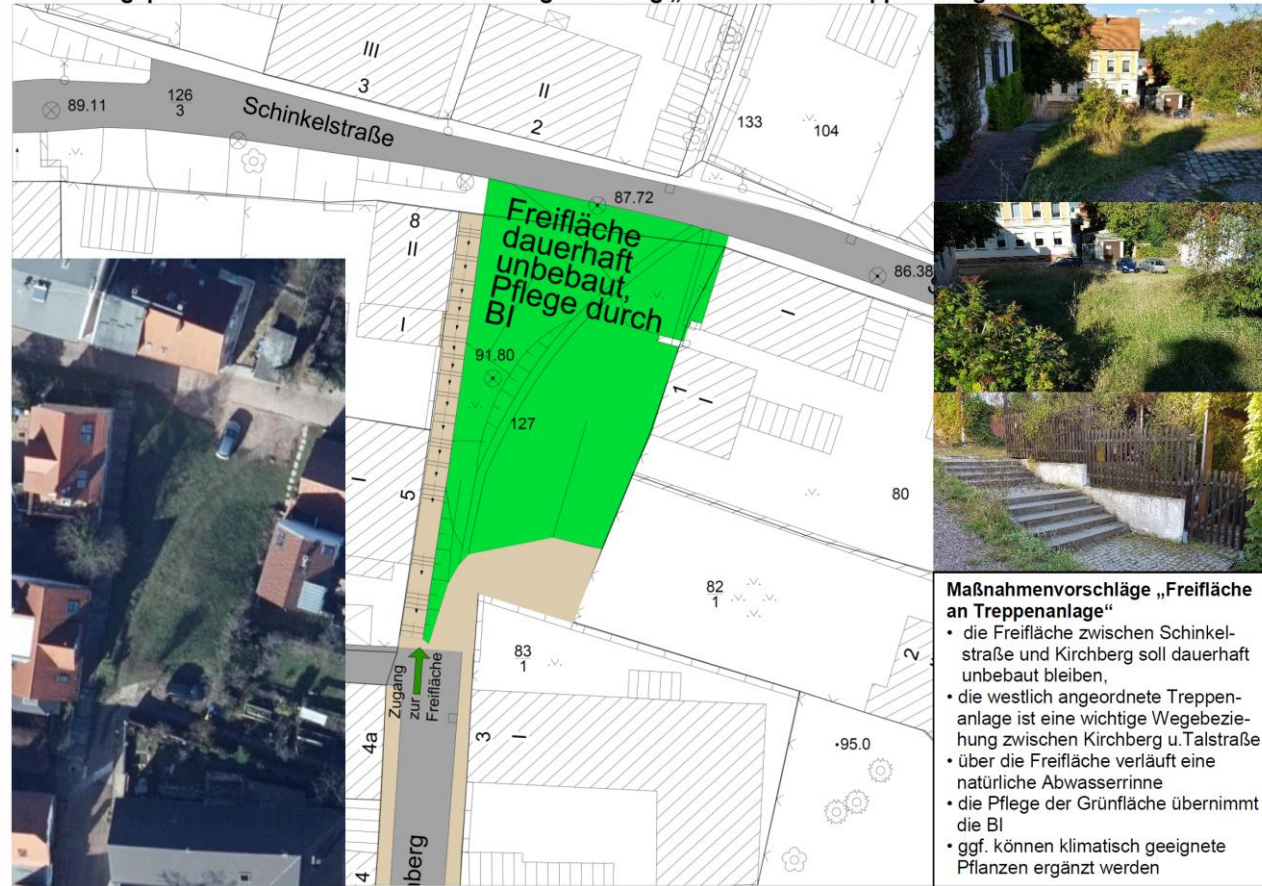
## Gestaltungsplan Freiflächen am Petruskirchberg – Auszug „Freifläche an Treppenanlage“

- die Freifläche zwischen Schinkelstraße und Kirchberg soll dauerhaft unbebaut bleiben,
- die westlich angeordnete Treppenanlage ist eine wichtige Wegebeziehung zwischen Kirchberg u. Talstraße
- über die Freifläche verläuft eine natürliche Abwasserrinne
- die Pflege der Grünfläche übernimmt die BI
- ggf. können klimatisch geeignete Pflanzen ergänzt werden
