**Bestandsaufnahme der denkmalgeschützten Mauer**

UHK Universitätsklinikum Halle  
Ernst-Grube-Straße 30  
06120 Halle (Saale)

## Universitätsklinikum Halle (Saale) Standort Magdeburger Straße

Bestandsaufnahme Mauer

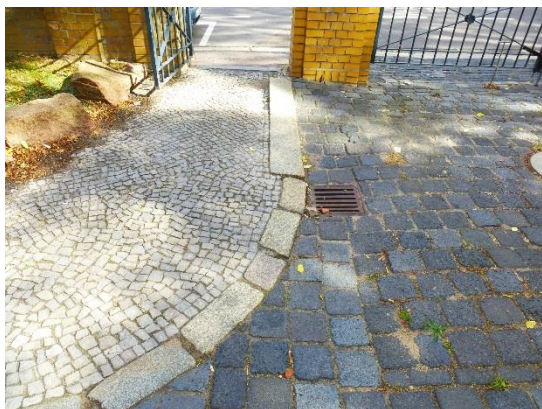
Nördlicher Eingang Magdeburger Straße  
703

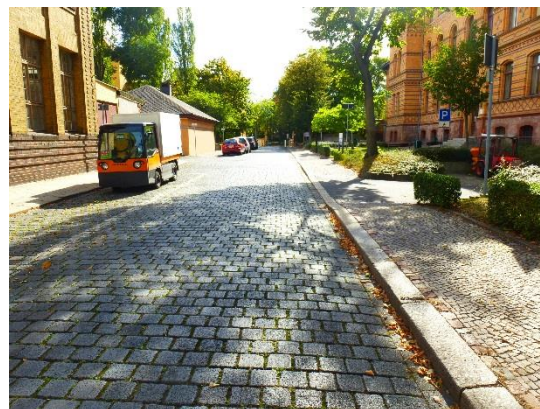
Mittelachse 723

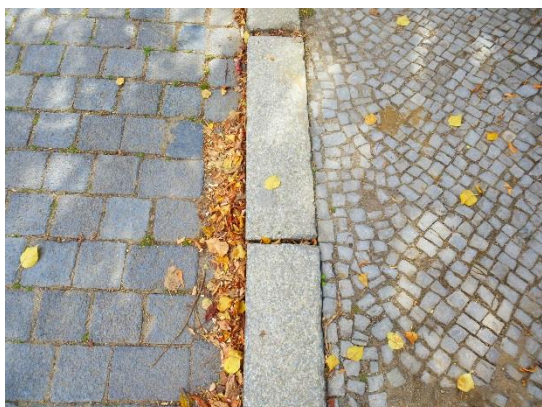
Trennung mit Granitbord 715

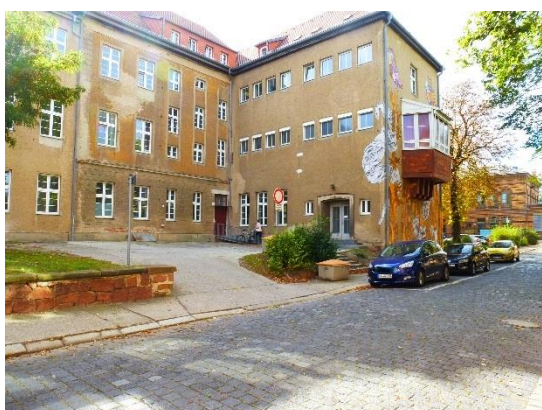
Betondecke, sanierungsbedürftig 707

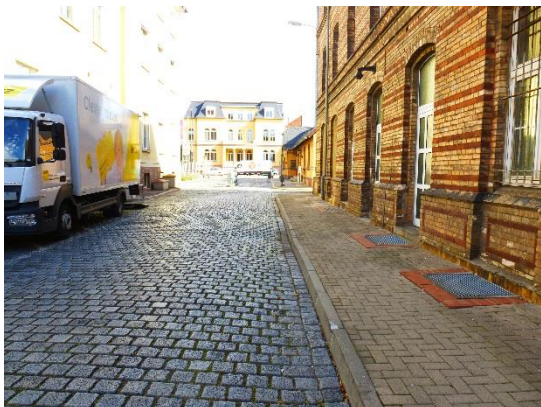
Haupteingang Magdeburger Straße,  
Fußweg saniert mit gelben Betonstein  
730

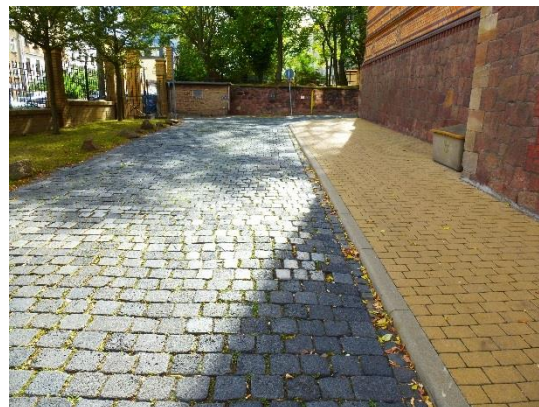
Fußweg saniert mit gelben Betonstein  
mit gebrochenen Kanten 702

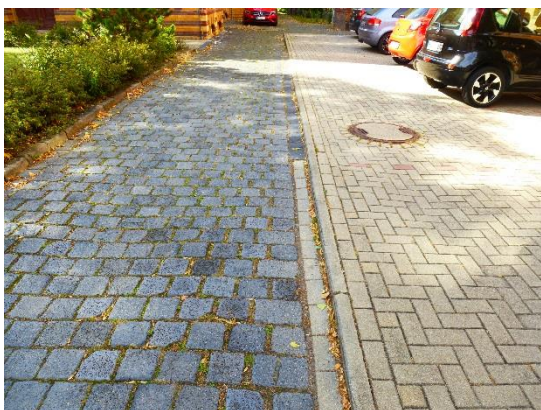
Stellplätze mit Betonstein, Straße noch  
unsaniert 719

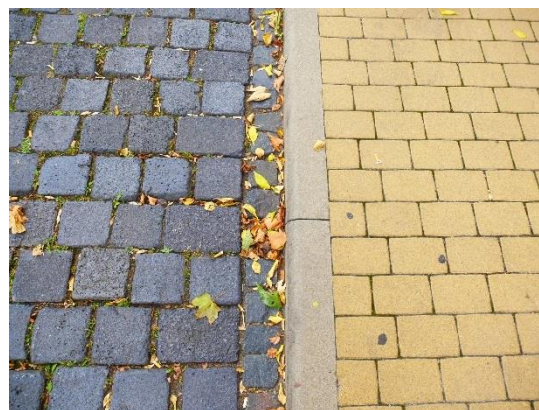
Detail Übergang, Trennung mit  
Betontiefbord 701

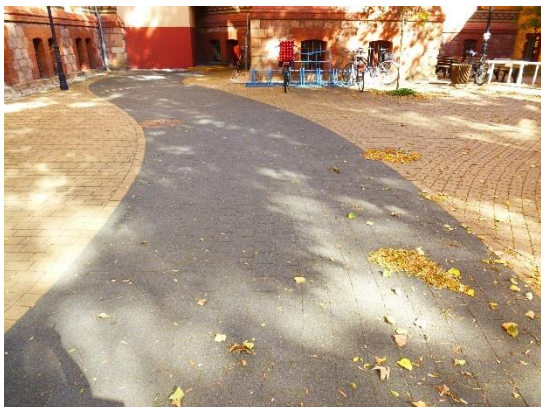
Trennung zwischen Fahrbereich und Fußweg739

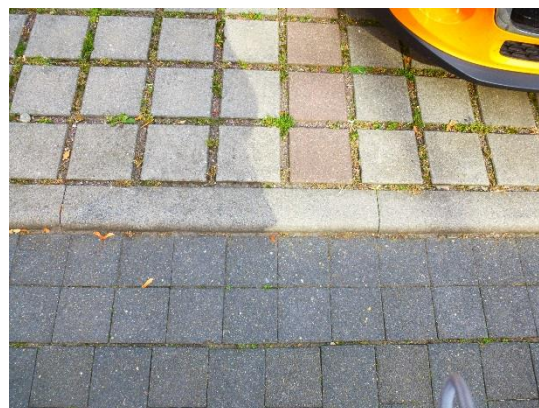
Stellplätze mit versickerungsfähigem Pflaster700

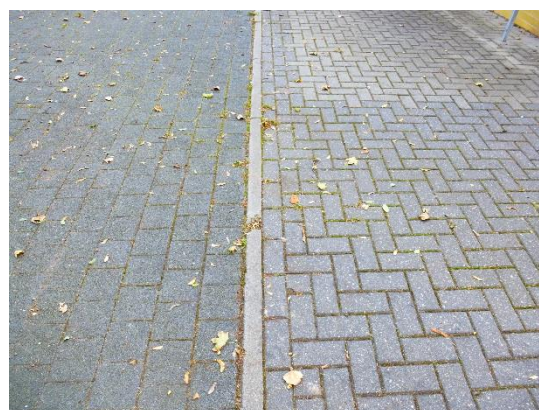
Trennung der Verkehrsarten durch unterschiedlich grauen Betonstein 720

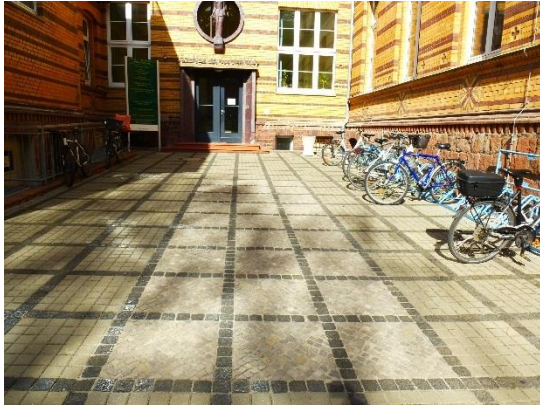
Gestaltung Eingangsbereich / Vorplatz  
705
